**Stadt Bayreuth, Hochbauamt**

# **Sanierung Graserschule**

## **Weitere Erkundungen**

21.03.2019

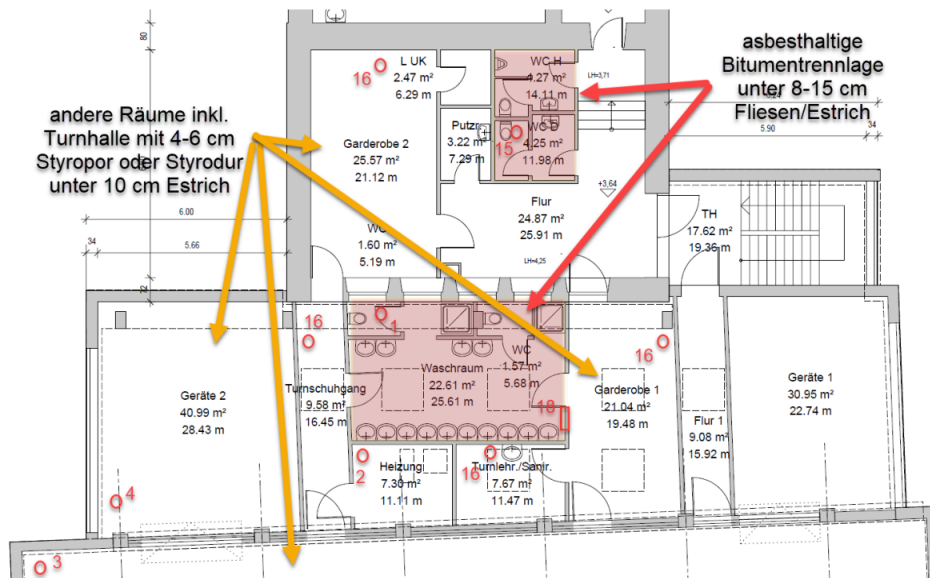
Vorräume zur Turnhalle im 1. OG:

Die asbesthaltige Trennlage ist nach derzeitigem Wissen, in den rot markierten Bereichen eingebaut. In den anderen Vorräumen der Turnhalle, ist unter dem Estrich eine Styroporschicht eingebaut.

Bei der bituminösen Trennlage handelt es sich grundsätzlich um ein festgebundenes Asbestprodukt, in dem die Fasern gut eingebunden sind, die jedoch fest auf dem darunterliegenden Beton verklebt ist.

Der darüberliegende Estrich war in den beiden Probenahmestellen sehr spröde und konnte nicht als Kern entnommen werden sondern zerfiel zu einem krümeligen Sand/Zementgemisch. Somit sollte sich der Estrich nach unserer Einschätzung gut von der Trennlage lösen lassen, ohne dass der Estrich mit der asbesthaltigen Trennlage kontaminiert wird. Sollte sich beim Ausbau eine andere Situation ergeben, müsste im Einzelfall reagiert werden.

Für den Ausbau von asbesthaltigen Trennlagen und Klebern gibt es verschiedene zugelassene Ausbauverfahren nach DGUV Info 201-012 (früher BGI 664) oder der Ausbau kann ggfs. nach einem eigenen Verfahren der ausführenden Firma in Abstimmung mit der Gewerbeaufsicht nach Kapitel 15 oder 16 der TRGS 519 ausgebaut werden.

Die Wahl des Ausbauverfahrens sollte der ausführenden Firma grundsätzlich freigestellt werden und ist kalkulierbar (Angabe von Flächen und Raumhöhe und Bodenaufbau). Alle für das gewählte Verfahren erforderlichen Maßnahmen für Arbeitsschutz etc. müssen hier eingerechnet werden.

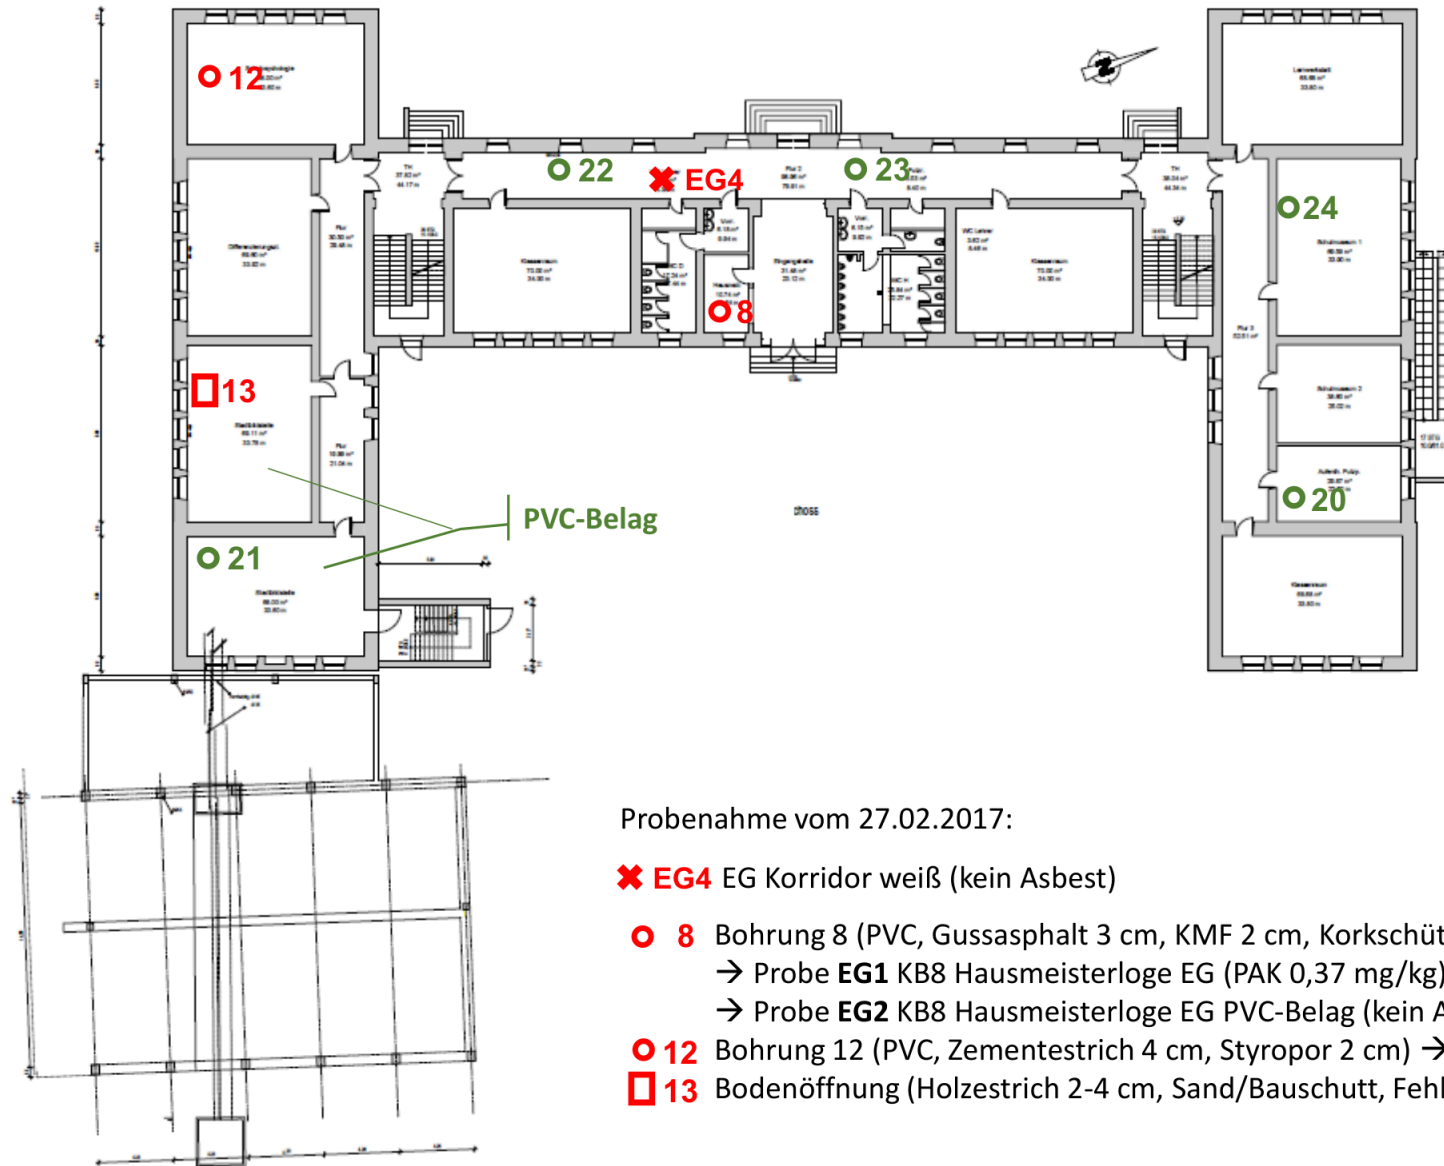
- 20 Bohrung 20 (PVC, Spanplatte 2 Lagen, Holzbalken, Fehlbodenschüttung)  
→ Probe **Z7** PVC-Belag Sozial (kein Asbest)  
→ Probe **Z8** Kleber Sozial (kein Asbest)
- 21 Bohrung (nur Belag entnommen)  
→ Probe **Z9** Eingang Stadtbildstelle (PVC, kein Asbest)  
→ Probe **Z10** Kleber Eingang Stadtbildstelle (kein Asbest)
- 13 → **Z11** PVC Stadtbildstelle (Asbest)  
→ **Z12** Kleber Stadtbildstelle (kein Asbest)
- 22 Bohrung 22 (Fliesen, 10-12 cm Estrich + Magerbeton, Sandschüttung)
- 23 Bohrung (Fußabstreifer, 3 cm Estrich/ leicht, 10 cm Beton, ca. 50 cm Sandschüttung)
- 24 Bohrung 24 (6 cm Holzbodenaufbau, Fehlbodenschüttung)

- ✗ **EG4** EG Korridor weiß (kein Asbest)
- 8 Bohrung 8 (PVC, Gussasphalt 3 cm, KMF 2 cm, Korkschüttung)  
→ Probe **EG1** KB8 Hausmeisterloge EG (PAK 0,37 mg/kg)  
→ Probe **EG2** KB8 Hausmeisterloge EG PVC-Belag (kein Asbest)
- 12 Bohrung 12 (PVC, Zementestrich 4 cm, Styropor 2 cm) → Probe **EG3** EG PVC-Belag (Asbest)
- 13 Bodenöffnung (Holzestrich 2-4 cm, Sand/Bauschutt, Fehlboden) → **Z11** PVC , → **Z12** Kleber

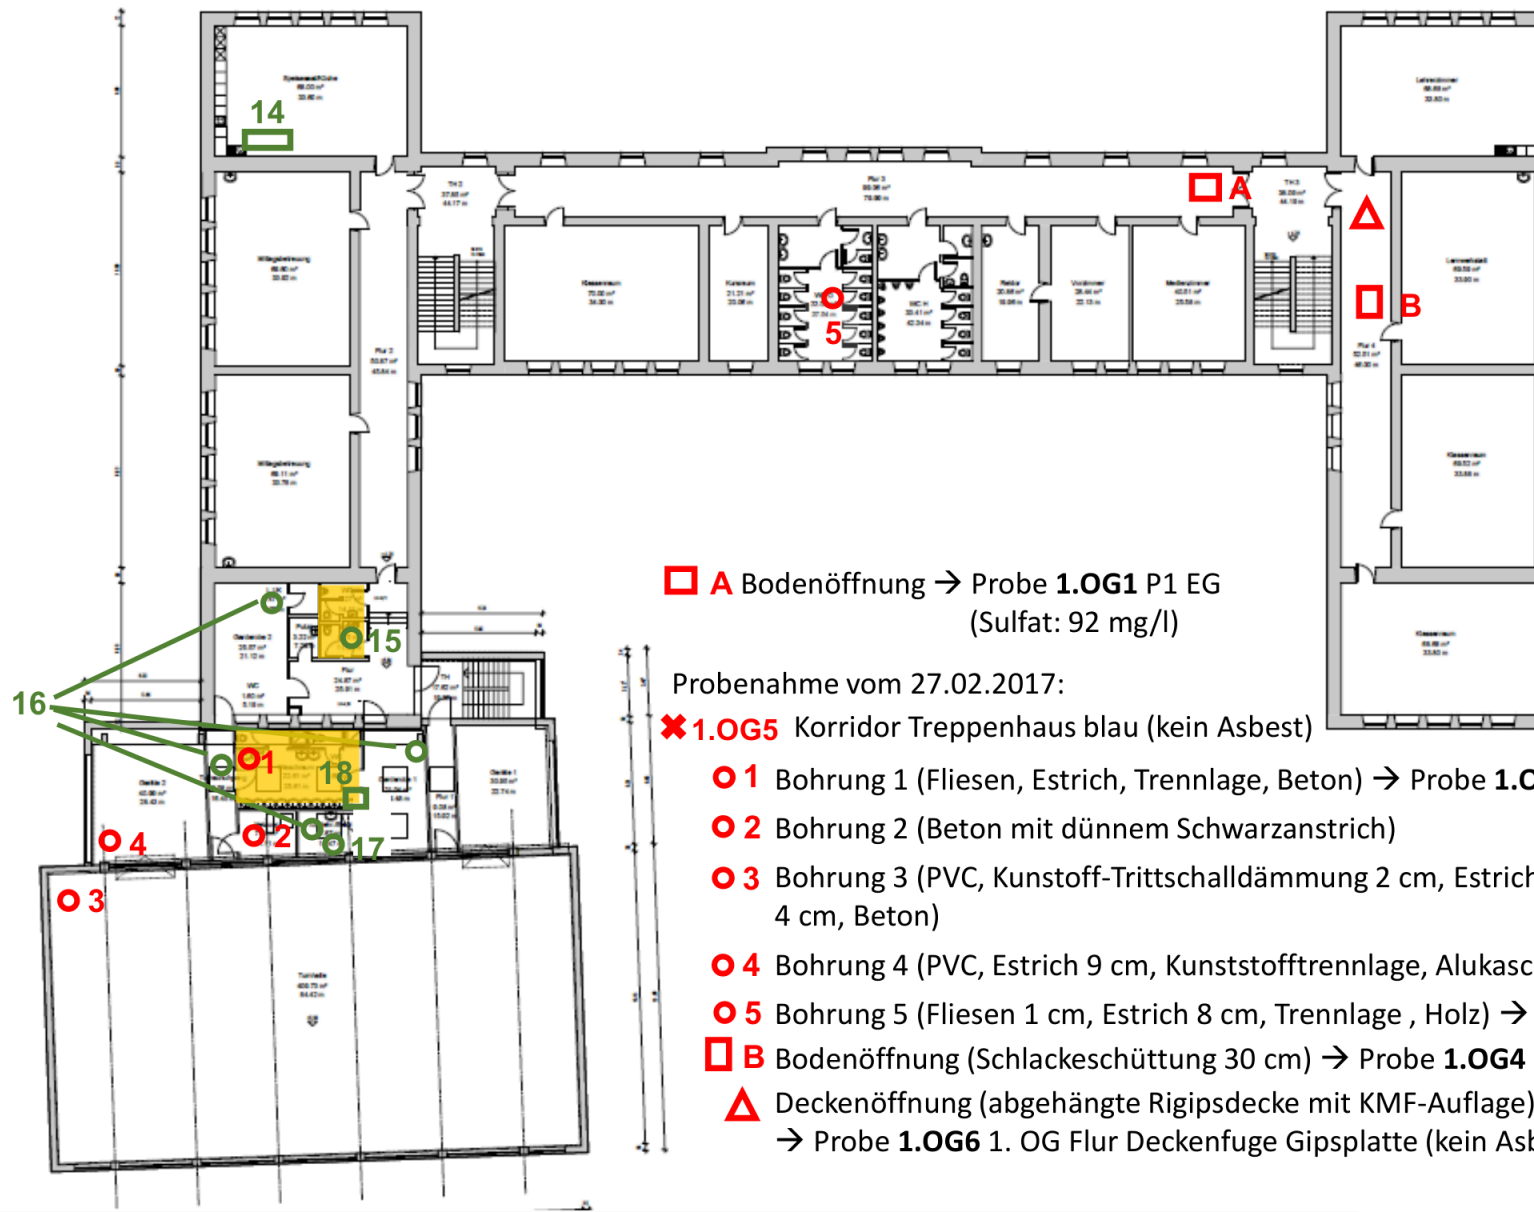
- 14 Wandöffnung → Probe **Z1** Fliesenkleber Schulzimmer (kein Asbest)
- 15 Bohrung (Fliese, 10-15 cm Estrich -sehr spröde-, Gewebelage, Trennlage ) → Probe **Z2** Trennlage WC Damen(asbesthaltig)
- 16 Bohrung 16 (Fliesen, 7-9 cm Estrich, Styropor) → Probe **Z3** Umkleide 1+2+3+Korridor (Styropor, 130 mg/kg HBCD)
- 17 Bohrung 17 (PVC-Belag) → Probe **Z4** PVC-Beläge Umkleide 3 (kein Asbest)
- 18 Wandöffnung(Fliesen auf Mörtel) → Probe **Z5** Fliesenvergussmasse (kein Asbest)

■ Asbesthaltige Bereiche

- 1 Bohrung 1 (Fliesen, Estrich, Trennlage, Beton) → Probe **1.OG2** Trennlage KB1 (Asbest, PAK 11 mg/kg)
- 2 Bohrung 2 (Beton mit dünnem Schwarzanstrich)
- 3 Bohrung 3 (PVC, Kunststoff-Trittschalldämmung 2 cm, Estrich 9 cm, Kunststofftrennlage, Alukaschierung, Styrodur 4 cm, Beton)
- 4 Bohrung 4 (PVC, Estrich 9 cm, Kunststofftrennlage, Alukaschierung, Styrodur 4 cm, Beton)
- 5 Bohrung 5 (Fliesen 1 cm, Estrich 8 cm, Trennlage, Holz) → Probe **1.OG3** KB5 Trennlage WC Herren (PAK 5 mg/kg)
- B Bodenöffnung (Schlackeschüttung 30 cm) → Probe **1.OG4** Fehlboden 1. OG (Sulfat 410 mg/l, Arsen 0,061 mg/l)
- △ Deckenöffnung (abgehängte Rigipsdecke mit KMF-Auflage), an Decke Schilfmatte mit Gipsputz → Probe **1.OG6** 1. OG Flur Deckenfuge Gipsplatte (kein Asbest)

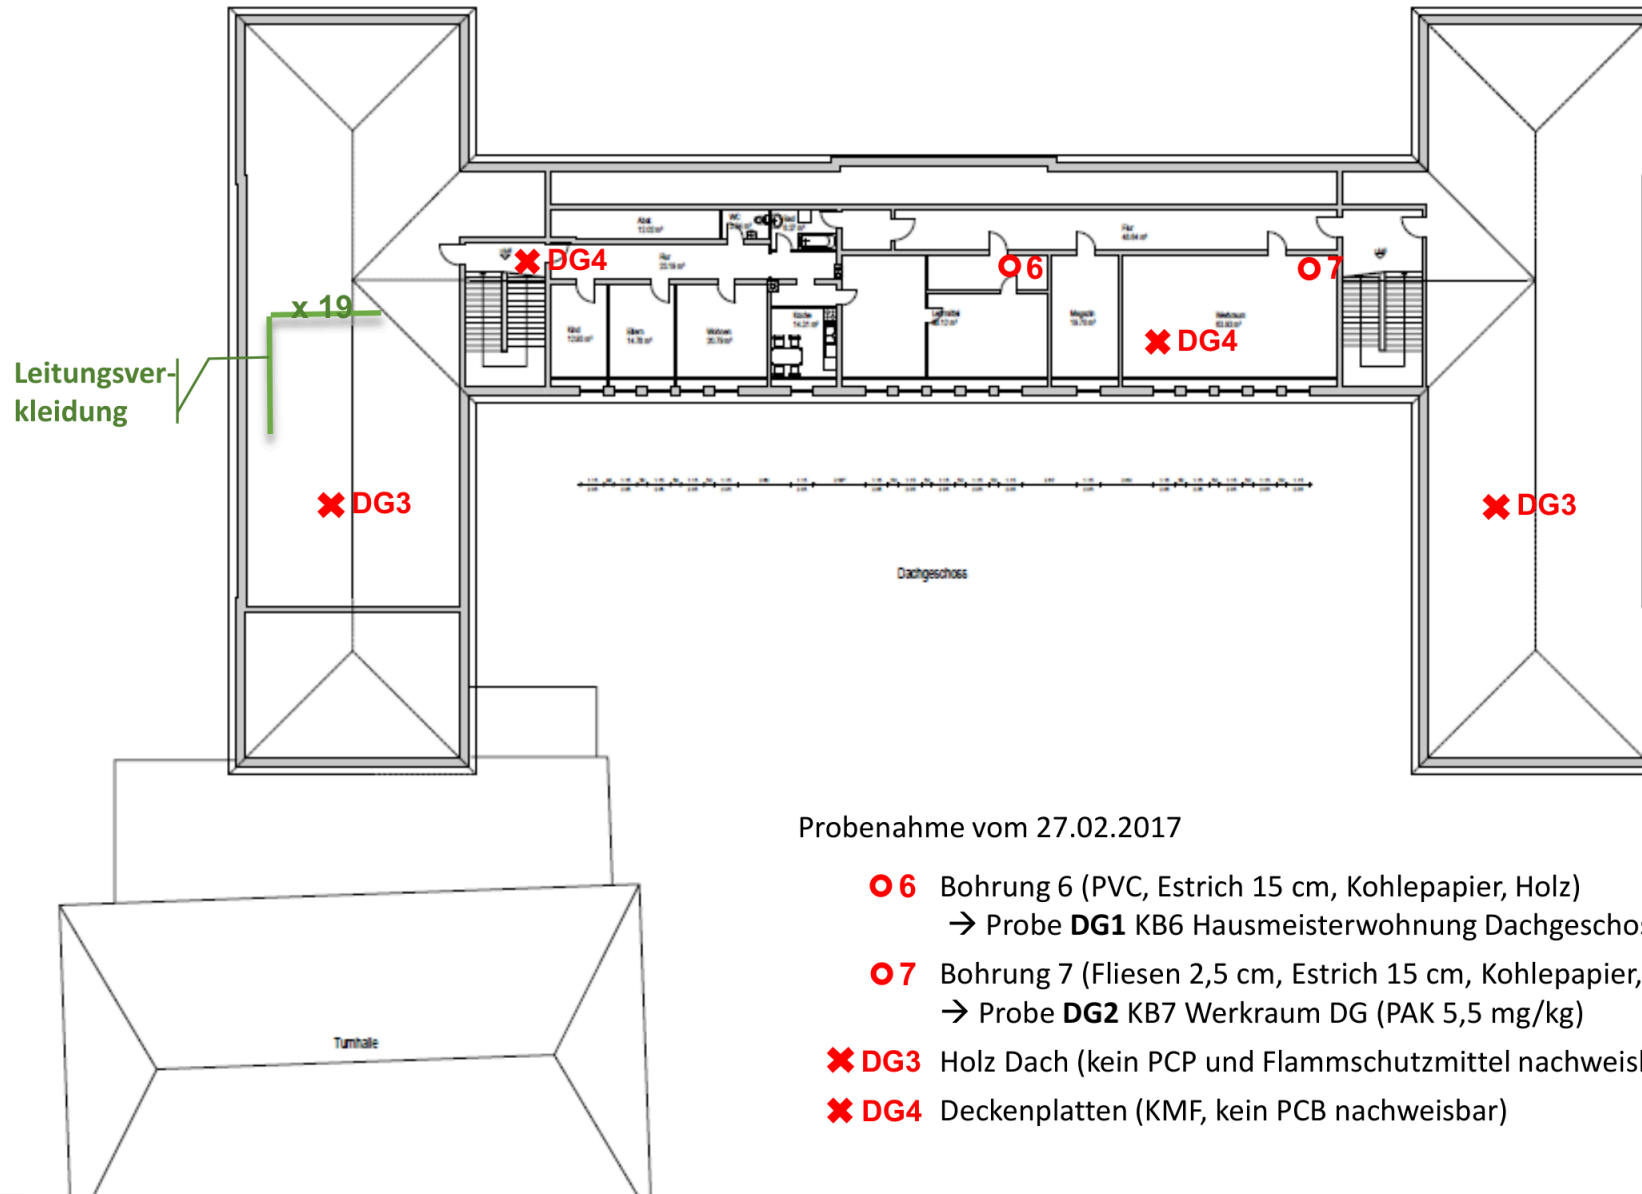
**x 19** → Probe **Z6** Leitungsverkleidung  
(kein Asbest)

- o 6** Bohrung 6 (PVC, Estrich 15 cm, Kohlepapier, Holz)  
→ Probe **DG1** KB6 Hausmeisterwohnung Dachgeschoss (kein Asbest im PVC)
- o 7** Bohrung 7 (Fliesen 2,5 cm, Estrich 15 cm, Kohlepapier, Holz)  
→ Probe **DG2** KB7 Werkraum DG (PAK 5,5 mg/kg)
- x DG3** Holz Dach (kein PCP und Flammschutzmittel nachweisbar)
- x DG4** Deckenplatten (KMF, kein PCB nachweisbar)

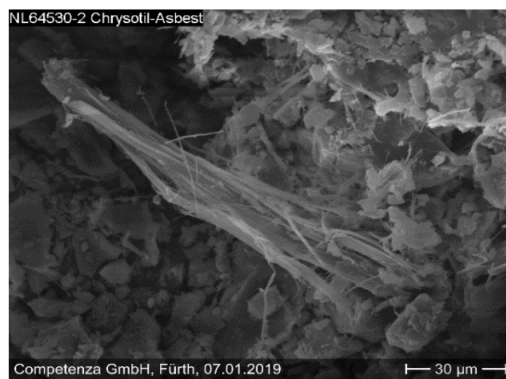
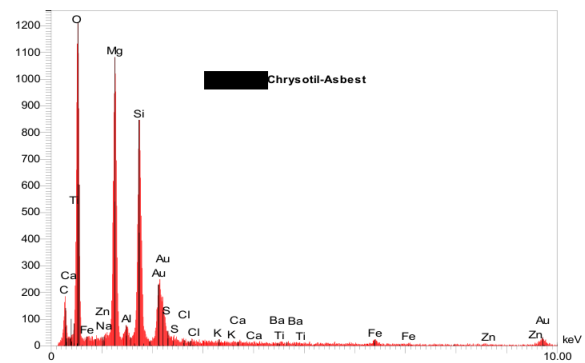
## Abbildung und Elementspektrum: Chrysotil-Asbest Fundstelle

| Labor-nummer: | Proben-typ: | Probenbezeichnung: | Analysenergebnis: | Gehalt: | WHO-Fasern <sup>2</sup><br>nachweisbar: |
|---|---|---|---|---|---|
| | MPEH | Probe Z2:<br>Trennlage<br>WC-Damen | <b>Chrysotil nachgewiesen</b> | Verfahren beinhaltet<br>nur einen qualitativen<br>Fasernachweis | ja |

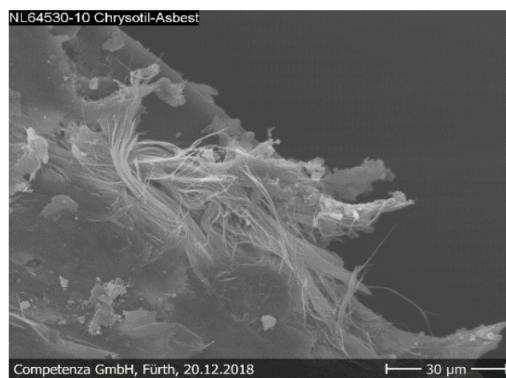
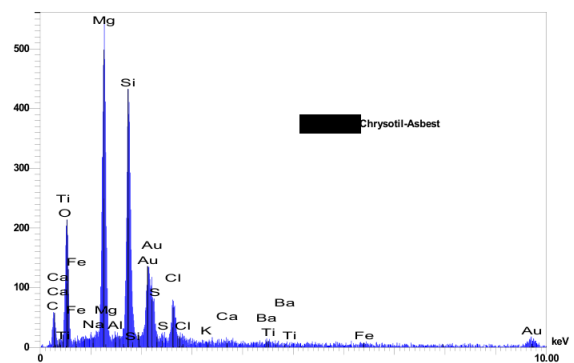
## Abbildung und Elementspektrum: Chrysotil-Asbest Fundstelle

| Labor-nummer: | Proben-typ: | Probenbezeichnung: | Analysenergebnis: | Gehalt: | WHO-Fasern <sup>2</sup><br>nachweisbar: |
|---|---|---|---|---|---|
| | MPA | Probe Z11:<br>PVC Stadtbildstelle | <b>Chrysotil nachgewiesen</b> | ca. 5% bis 20% | ja |
