**Stadt Bayreuth, Hochbauamt**

# **Sanierung Graserschule**

**Zusätzliche Asbesterkundung 2020**

**Ergebnisbericht**

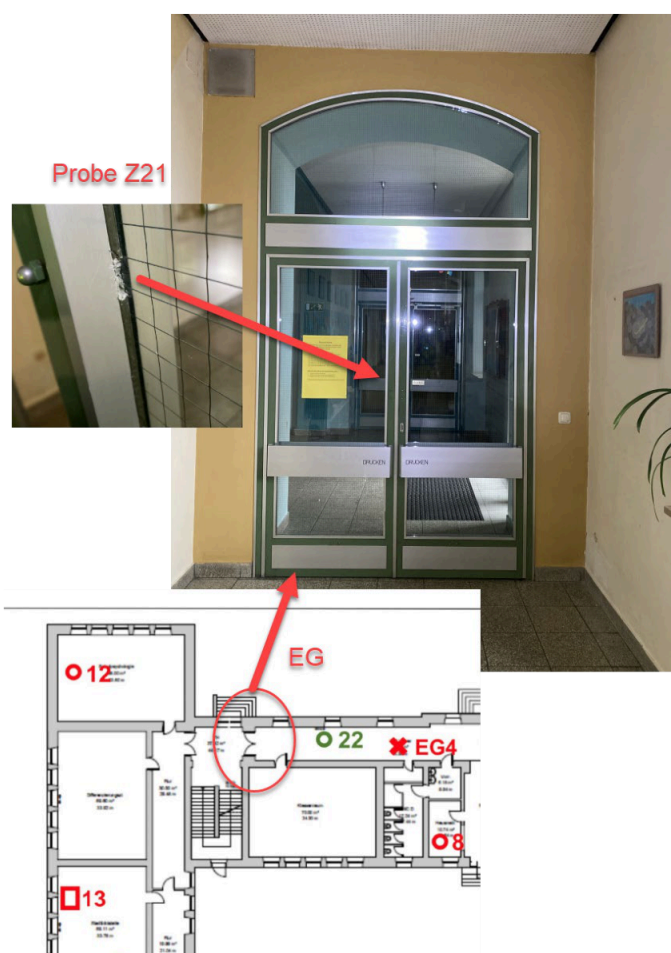
nen) als potentiell asbesthaltig aufgeführt. Uns ist dieser Türtyp nicht als asbesthaltig bekannt. Um jedoch sicher zu sein, haben wir den Fensterkitt (Z21) einer Türe im Erdgeschoss auf Asbest untersucht, sowie einen Schlosskasten geöffnet. Im Fensterkitt konnte kein Asbest nachgewiesen werden und im Bereich des Schlosskastens konnte kein Asbest gefunden werden. Auch im Anschlussbereich an die Wand konnten keine asbestverdächtigen Materialien festgestellt werden. Die Türen sind nach meinem heutigen Stand des Wissens und der Erkundung als asbestfrei einzustufen und können entsprechend ausgeschrieben werden.

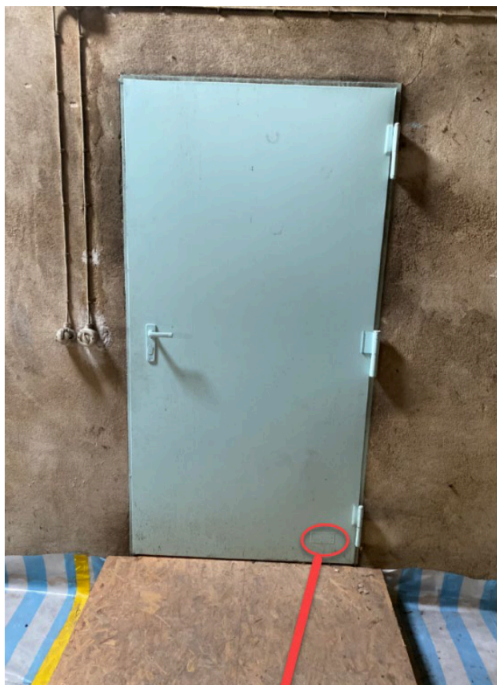
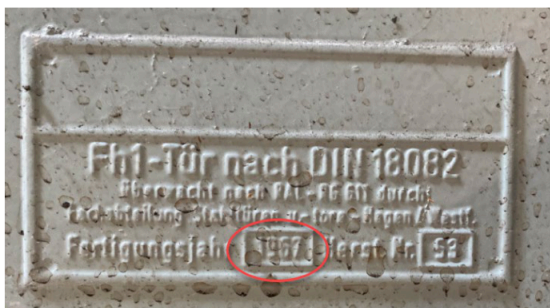
Bei den von uns als potentiell asbesthaltig bezeichneten Türen, in unserem Bericht vom 28.04.2017, handelt es sich z.B. um die Türen im Dachgeschoss. Diese sind in der Regel entsprechend gekennzeichnet mit einem Schild unten an der Türe, auf dem auch das Baujahr vermerkt ist (hier 1967).

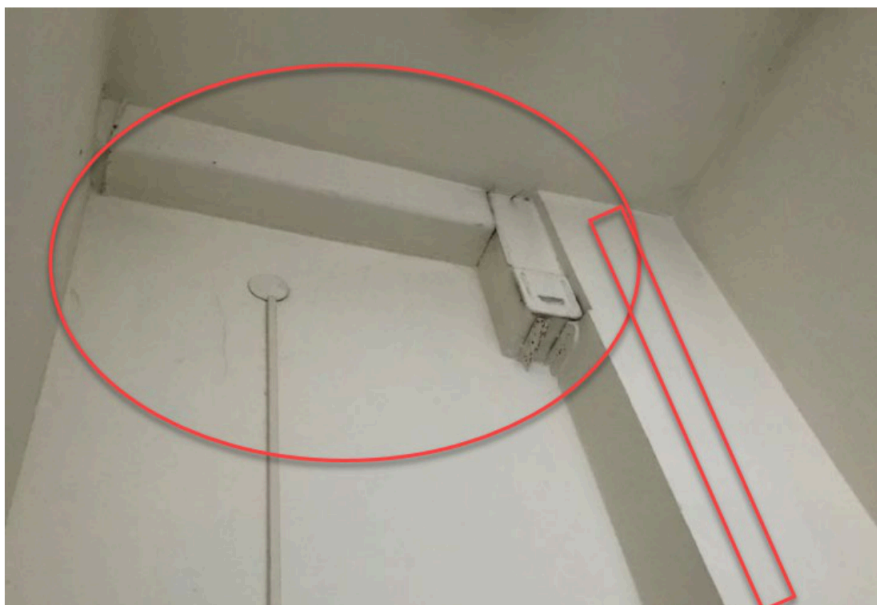
Bei unserer Erkundung 2016/2017 haben wir zwei Abluftkanäle aus Asbestzement in den WC-Anlagen übersehen, die von der Unterkante der Decke über Erdgeschoss bis vermutlich über das Dach, verbaut sind.

Eine Analyse wurde nicht gemacht, da die Einstufung beim Klopfest eindeutig ist.

Im 1. und 2. OG und im Dachgeschoss, sind die Kanäle mit Rigipsplatten verkleidet. Einige Verbindungskanäle zwischen den Räumen sind in den verschiedenen Etagen horizontal unter der Decke verlegt.

Der Ausbau kann in der Regel zerstörungsfrei erfolgen, wenn die Kanäle sauber freigestemmt werden und dann entgegen der Einbaurichtung wieder ausgebaut werden. Dennoch empfiehlt sich eine Abschottung, für den Fall, dass es nicht zerstörungsfrei geht.

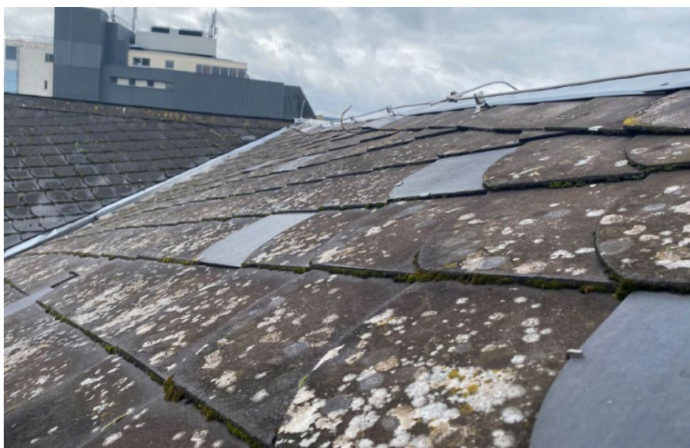
Bei einer Dachluke, wurde eine Probe der alten Dachplatten entnommen (Z22) und eine von der darunterliegenden Dachpappe (Z23).

Die „alten“ Dachplatten sind asbesthaltig und müssen nach den Vorgaben der TRGS 519 Kapitel 16.2 für Asbestzement im Außenbereich abgebaut werden. Die neuen Platten sind asbestfrei, jedoch, jedoch stellt sich die Frage, ob hier eine Unterscheidung sinnvoll und kostengünstiger ist.

| Labor-nummer: | Proben-typ: | Probenbezeichnung: | Analysenergebnis: | Gehalt: | WHO-Fasern <sup>2</sup> nachweisbar: |
|---|---|---|---|---|---|
| ██████ | MPA | Z22, Dachplatte | Chrysotil nachgewiesen | ca. 5 - 20 % | ja |

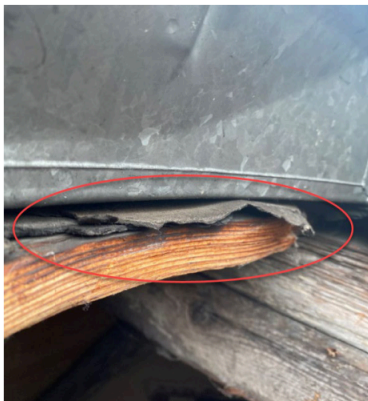
Die darunterliegende Dachpappe (Probe Z23) ist asbestfrei und weist einen PAK-Wert von 230 mg/kg auf. Die Dachpappe ist somit nicht gefährlicher Abfall und kann als AVV 170302 abgebaut und entsorgt werden.

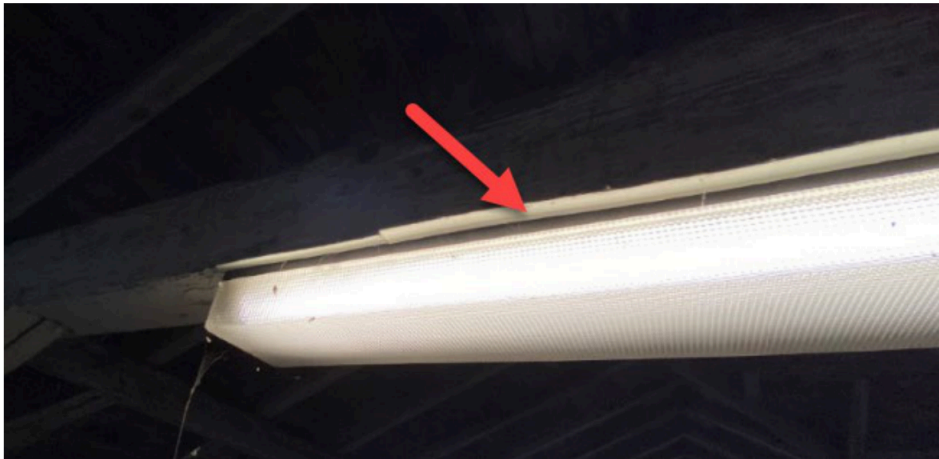
Die Trennlage unter den Lampen ist asbesthaltig. Die Platten müssen nach den nach den Anforderungen der TRGS 519 Kapitel 14.4 „Besondere Regelungen für Arbeiten geringen Umfangs an schwachgebundenen Asbestprodukten“ z.B. im Glovebag-Verfahren o.ä. ausgebaut werden. Beim Ausbau sollten die Platten mit Restfaserbindemittel getränkt (verfestigt) und zweilagig in Kunststoffolie eingepackt werden und können dann als AVV 170605 entsorgt werden.

| Labor-nummer: | Proben-typ: | Probenbezeichnung: | Analysenergebnis: | Gehalt: | WHO-Fasern <sup>2</sup> nachweisbar: |
|---|---|---|---|---|---|
| ██████ | MPA | Z24, Trennlage Lampe | Chrysotil nachgewiesen | in Spuren | ja |
