**Stadt Bayreuth, Hochbauamt**

# **Sanierung Graserschule**

**Weitere Asbestuntersuchungen**

**Bericht über Sanierungsbegehung**

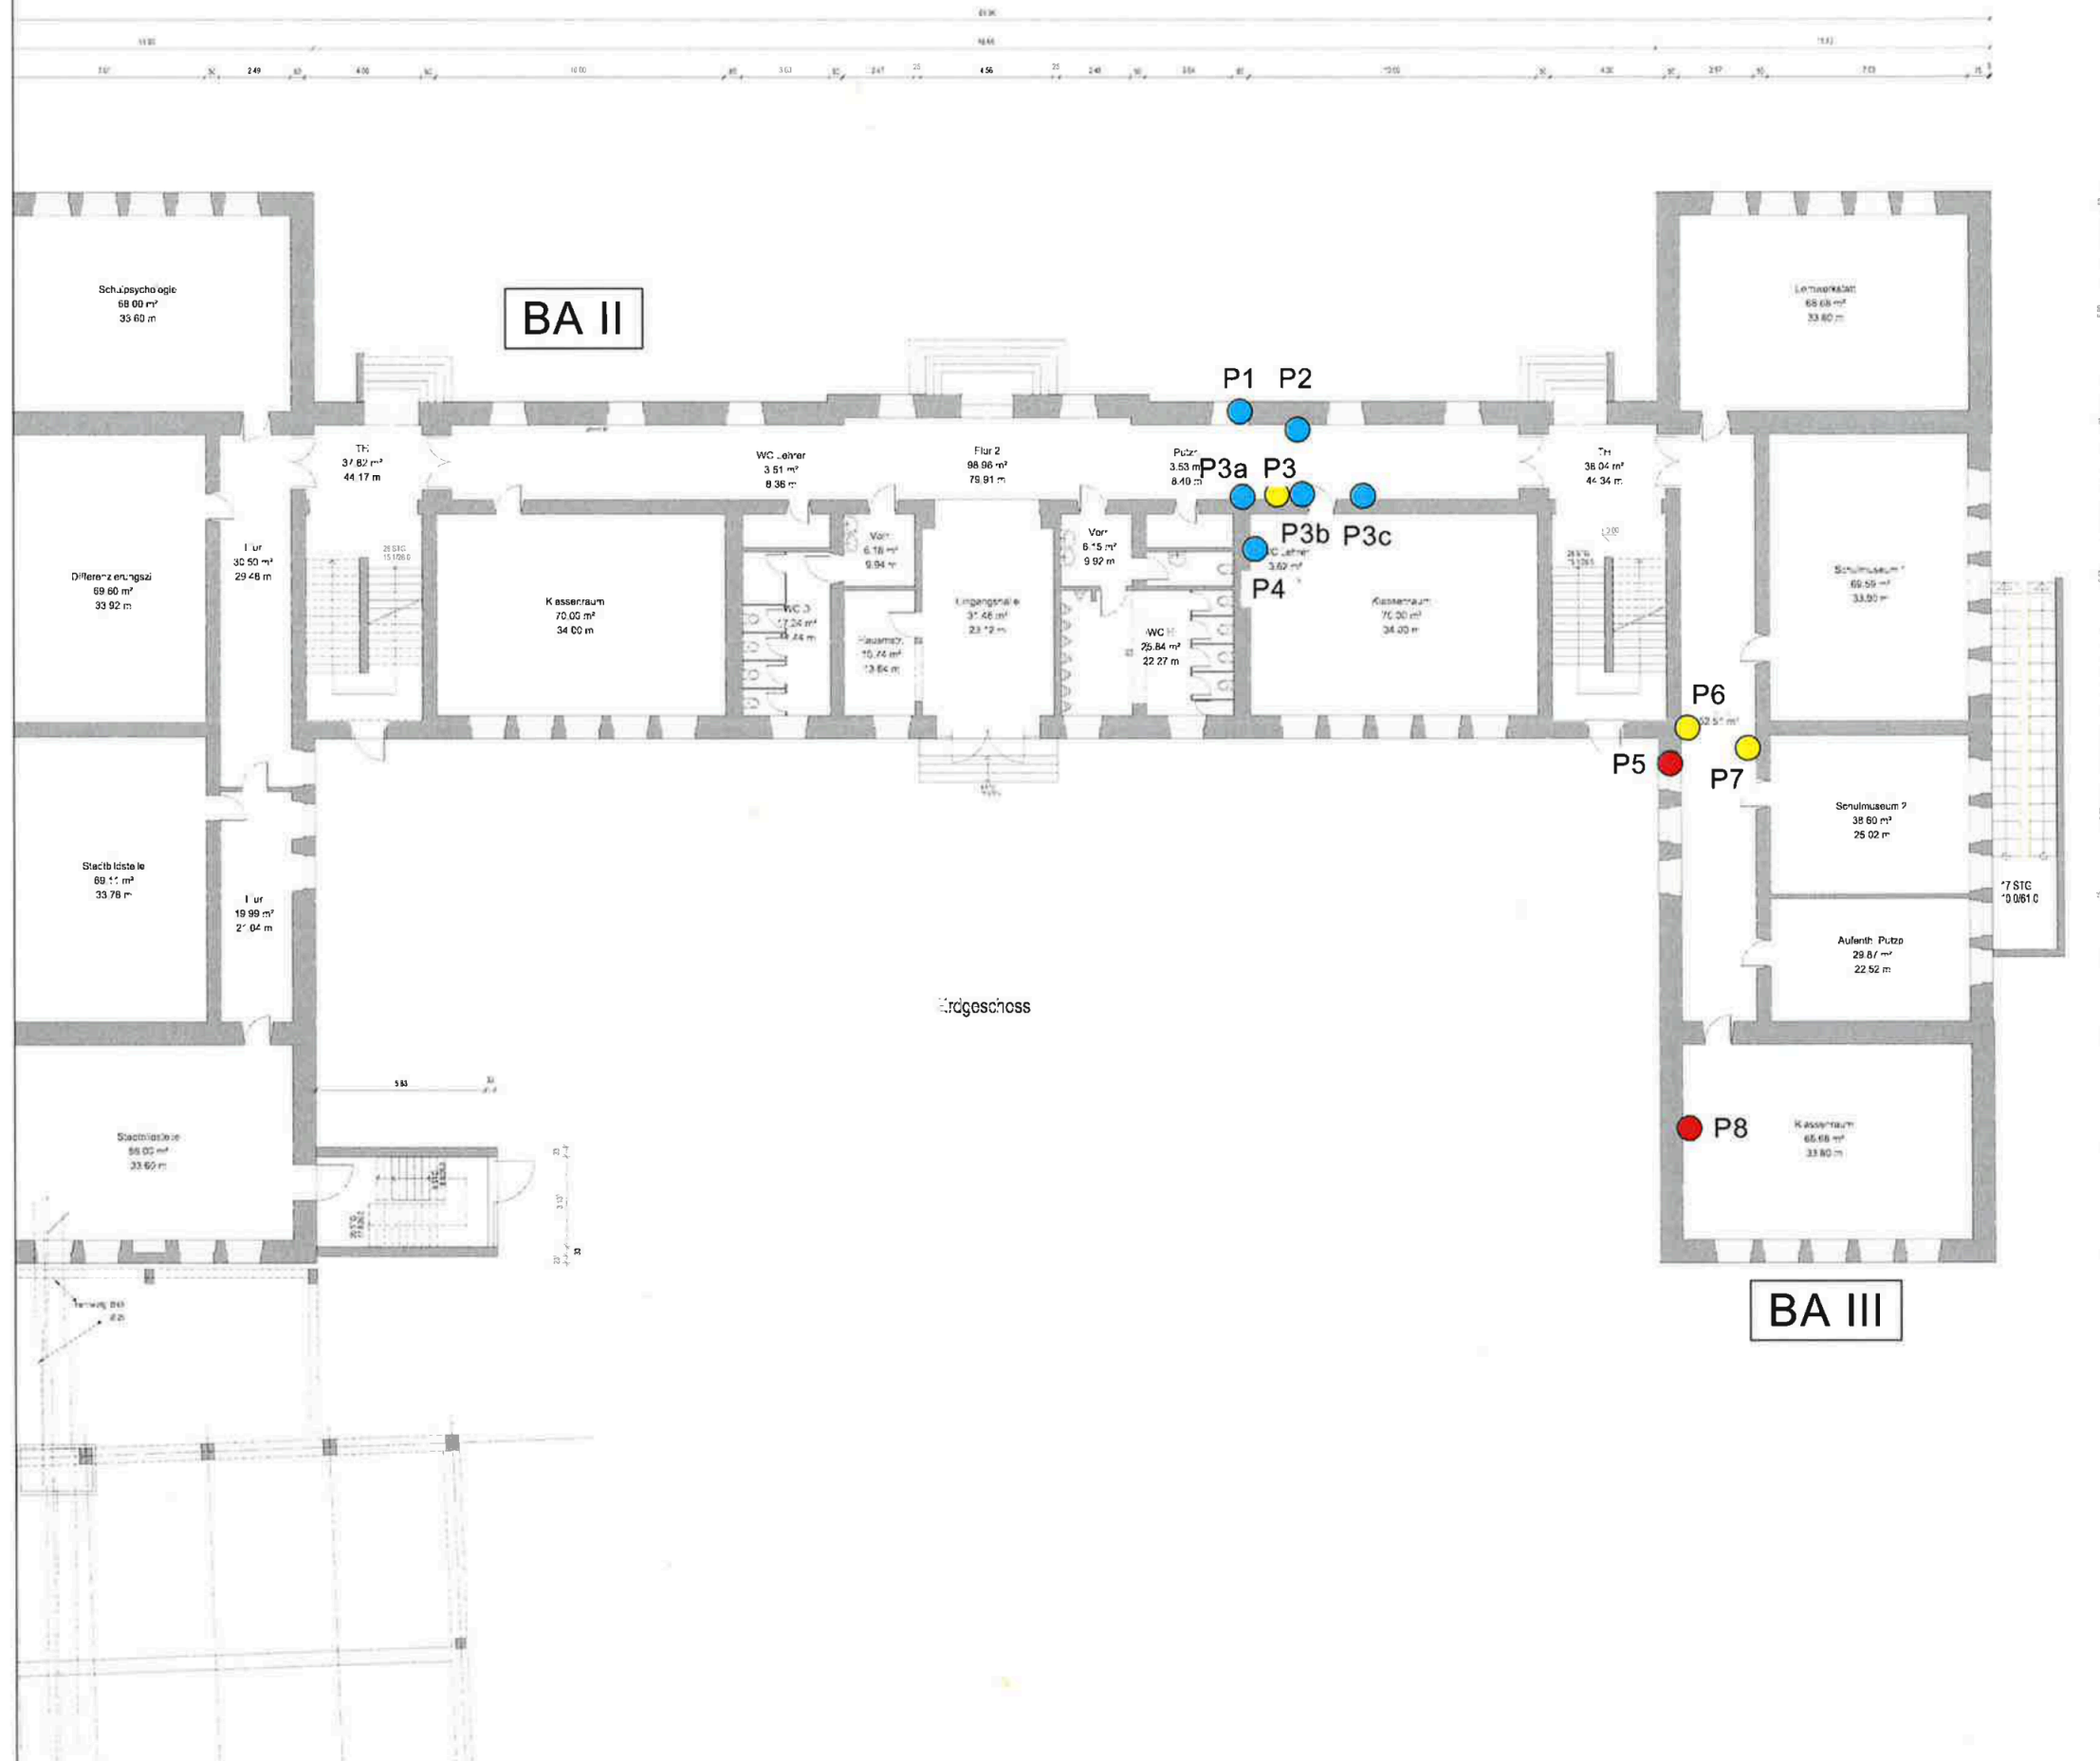
## Lageplan - EG

Am 26.05.2026 fand die Begehung durch die [REDACTED] bei welcher nochmals drei Proben (Proben P3a – P3c) im Gangbereich im Umgriff der früheren Probe P3 entnommen wurden.

Die Ergebnisse der Probenahmen sind tabellarisch unter Punkt 4 dargestellt, in Anlage 1 verzeichnet und entsprechend ihres Schadstoffgehaltes eingefärbt sowie in Anlage 2 fotodokumentiert. In der Anlage 1 sind außerdem die früheren Probenahmestellen im EG ebenfalls eingezeichnet

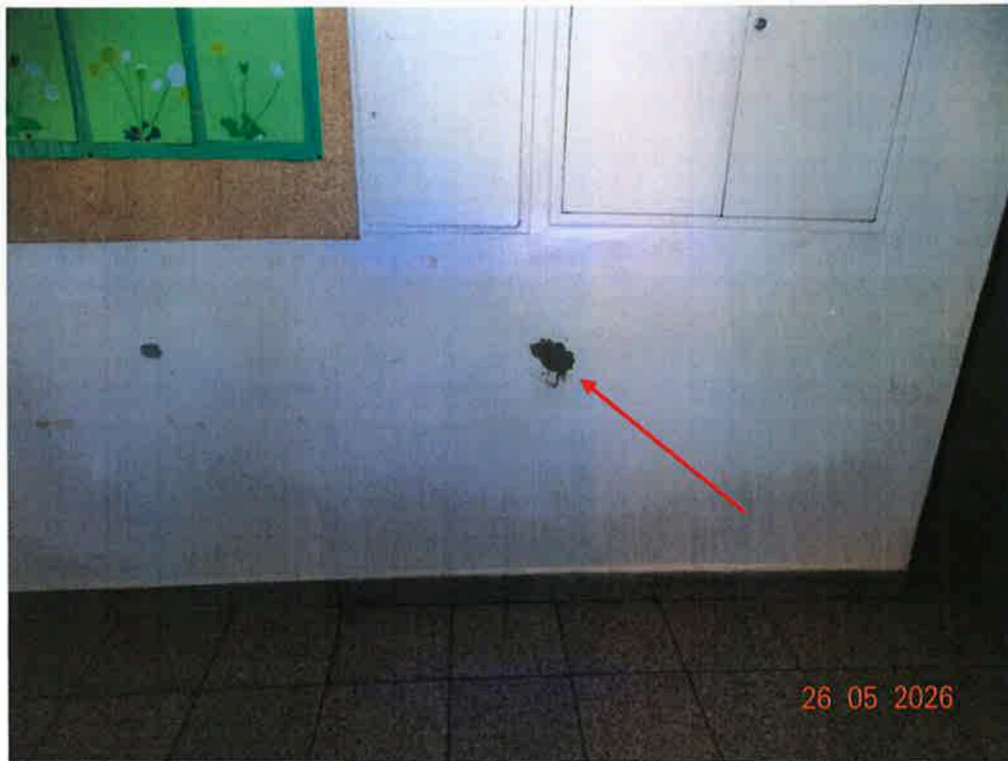
**Bild 1**

| Gebäudeteil/<br>Etage | PN | Bezeichnung | Analyse | Ergebnis | Bewertung /<br>Vorschriften / AVV |
|---|---|---|---|---|---|
| BAII EG | P3a | Flur, Innenwand, Putz | Asbest <sup>1</sup> | nein | nicht nachweisbar |

Gang, Innen-  
wand,  
Probe P3a

| | Parameter | Asbestnachweis | Nachweisgrenze, geschätzt | Bemerkung |
|---|---|---|---|---|
| [Redacted] | P3a-BAIL-EG-Flur Innenwand Putz | Nein | 0,001 | - |

Durch die erneute Probenahme von drei Putzproben, in denen kein Asbest nachgewiesen werden konnte, sind die Putze der Innenwände im EG des Bauabschnittes BAII als technisch asbestfrei zu beurteilen, sodass bei deren Rückbau nach Rücksprache mit dem Gewerbeaufsichtsamt keine zusätzlichen Schutzmaßnahmen gemäß der TRGS 519 anzuwenden sind.

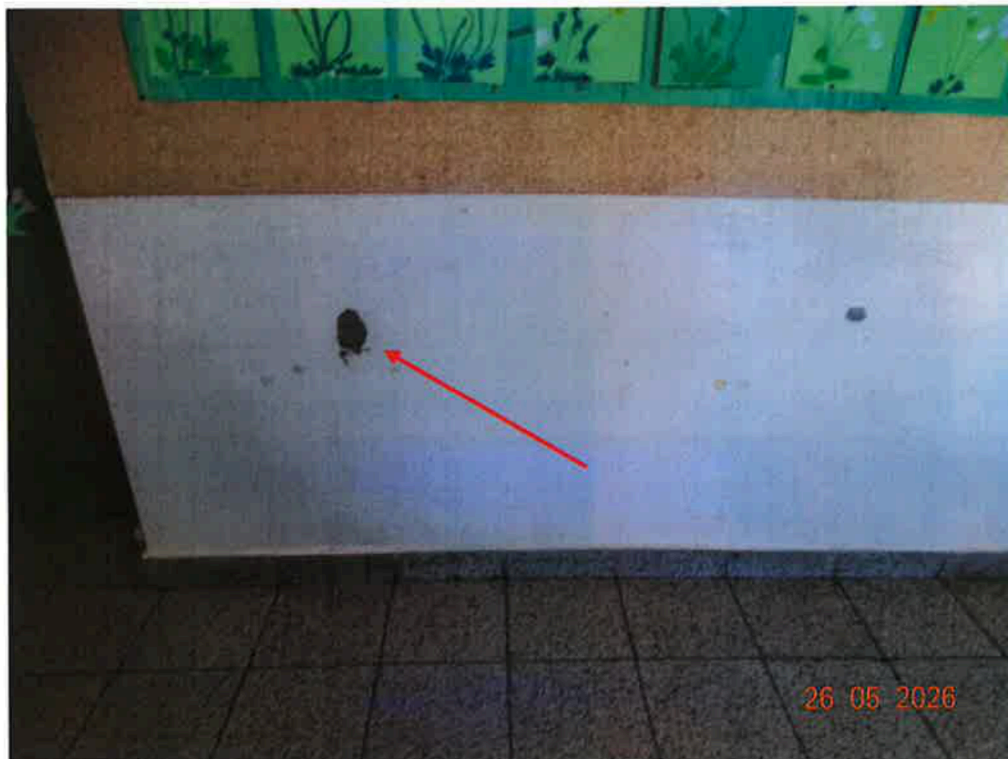
**Bild 2**

| Gebäudeteil/<br>Etage | PN | Bezeichnung | Analyse | Ergebnis | Bewertung /<br>Vorschriften / AVV |
|---|---|---|---|---|---|
| BAII EG | P3b | Flur, Innenwand, Putz | Asbest <sup>1</sup> | nein | nicht nachweisbar |

Gang, Innen-  
wand,  
Probe P3b

| | Parameter | Asbestnachweis | Nachweisgrenze, geschätzt | Bemerkung |
|---|---|---|---|---|
| [Redacted] | P3b-BAIL-EG-Flur Innenwand Putz | Nein | 0,001 | KMF gefunden |

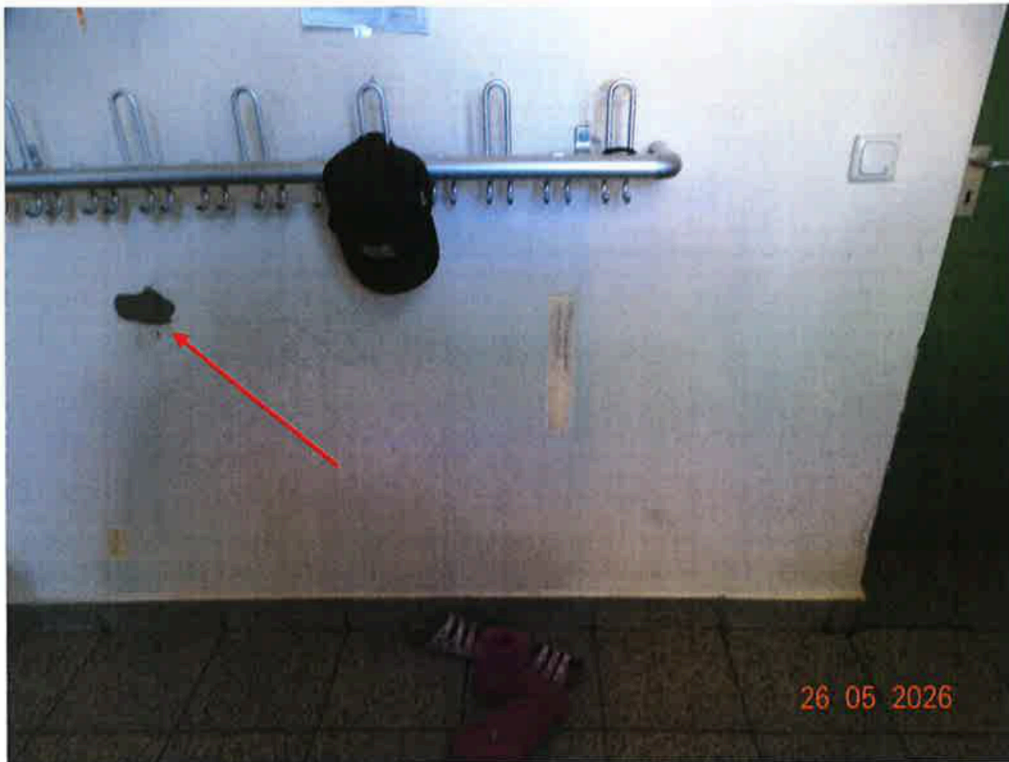
**Bild 3**

| Gebäudeteil/<br>Etage | PN | Bezeichnung | Analyse | Ergebnis | Bewertung /<br>Vorschriften / AVV |
|---|---|---|---|---|---|
| BAII EG | P3c | Flur, Innenwand, Putz | Asbest <sup>1</sup> | nein | nicht nachweisbar |

Gang, Innen-  
wand,  
Probe P3c

| | Parameter | Asbestnachweis | Nachweisgrenze, geschätzt | Bemerkung |
|---|---|---|---|---|
| [Redacted] | P3c_BAIL-EG-Flur Innenwand Putz | Nein | 0,001 | - |
