Ausbildungswerkstatt BH- LU
ABW- R171 in Gebäude L4
Ortsbesichtigung 13.05.2024

Aufgestellt: R. Wenig IS3- Bau, RNV Mannheim GmbH

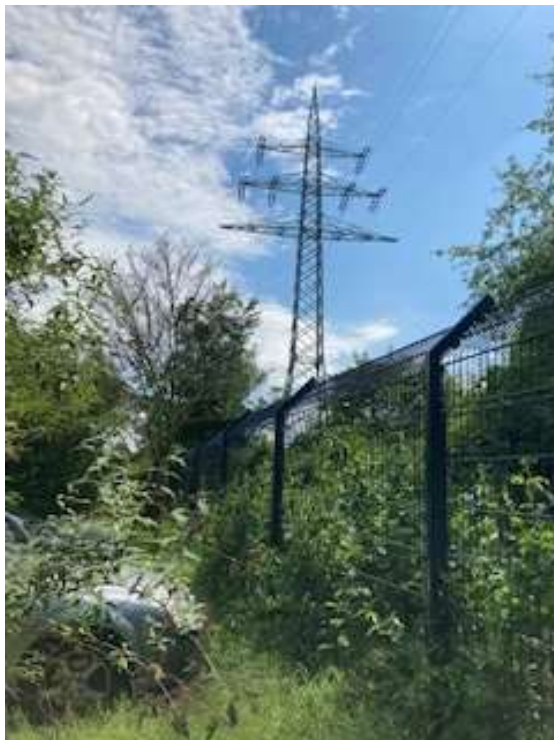
Zaun an Grundstücksgrenze mit Freileitungsmast:

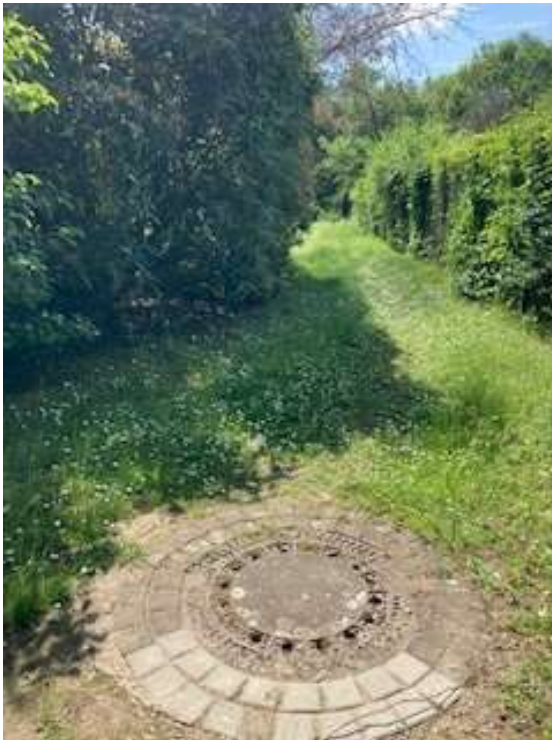
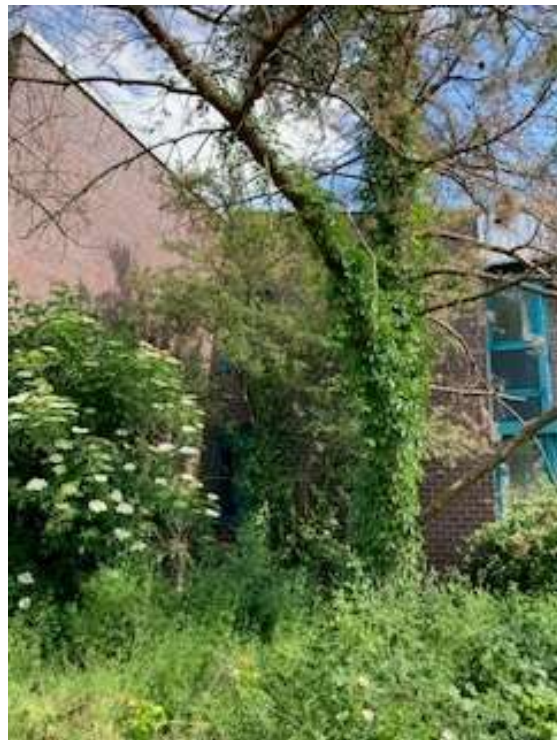
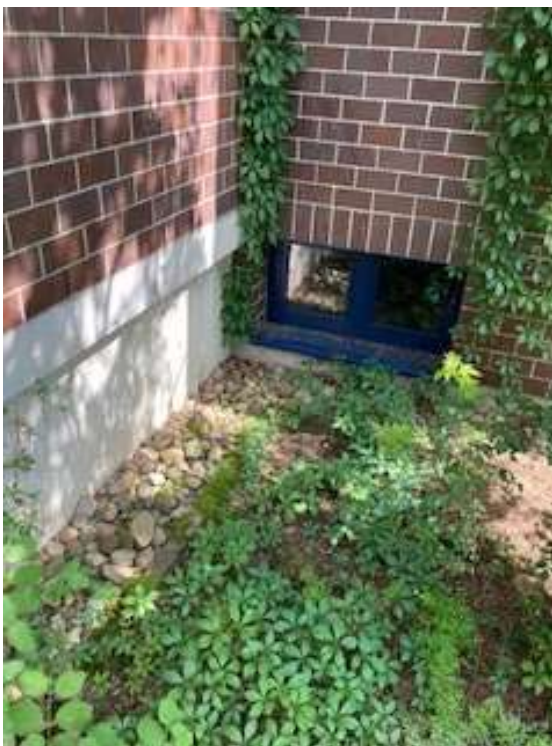
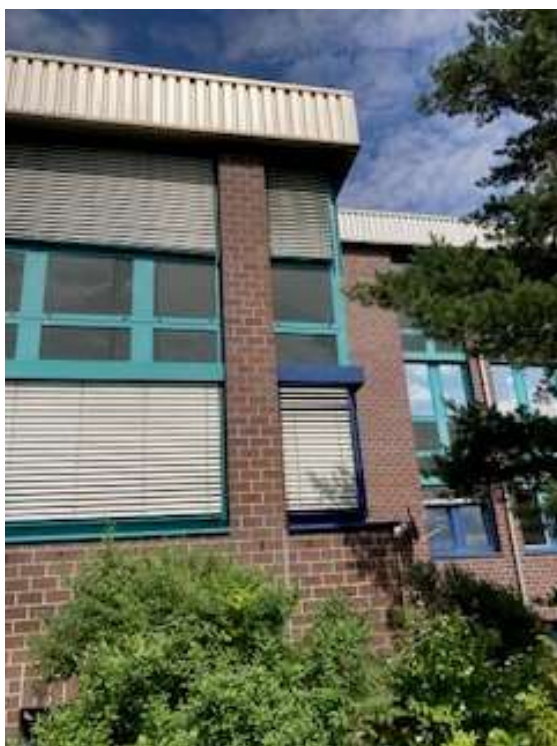
Westlicher Zugang Baufeld (Kanal, Begrünung, Höhenversatz)

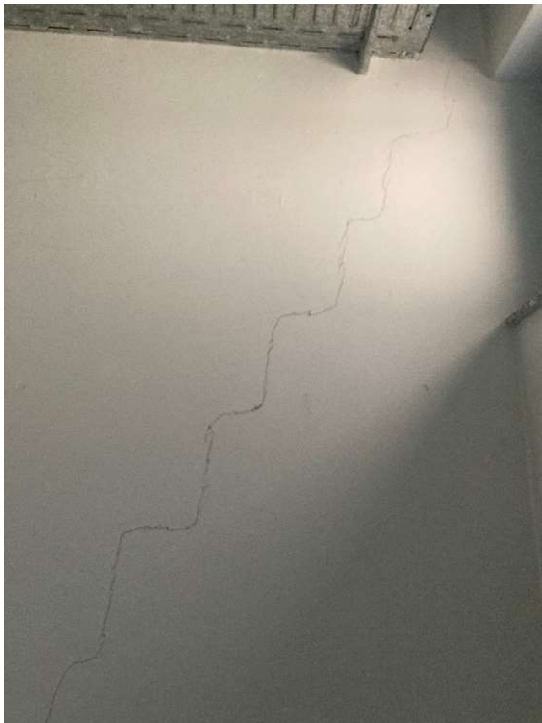
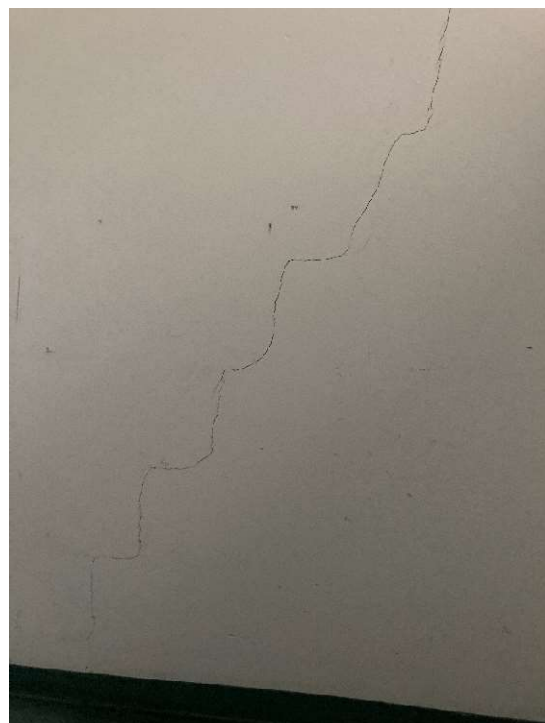
Risse in Trennwand zwischen Flur und nordwestlichem Raum am Flurende

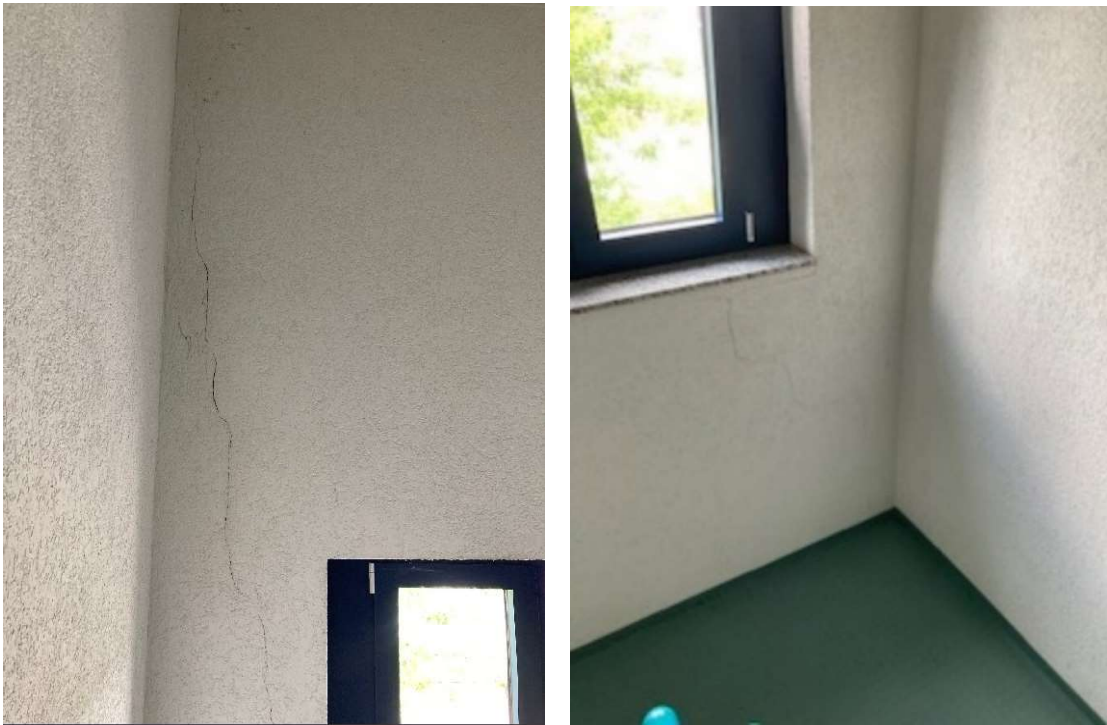
Südliches Treppenhaus 1./ 2.OG:

Blick auf Zwischenpodest mit Riss in Außenwand innenseitig
