Datum:	01.09.2016	Firma:	
Auftraggeber:	SUN	Bediener:	
Eigentum:	SUN	Arbeitsber.:	C 37
Ort:	Nürnberg	Wassers.Zone:	außerhalb einer Wassersc...
Straße:	Herrnstraße	Baujahr:	
		Wetter:	Trocken
Haltung:	34794006-34794007		
Zulaufschacht:	34794006	Ablaufschacht:	34794007
Unters.Richtung:	In Fließrichtung	Haltungslänge:	28,87 m
Untersuch.Grund:	Eigenkontrollverordnung	Einzelrohrlänge:	1,00 m
Kanalart:	Mischwasser (Frei., geschl.)		
Material:	Beton		
Profilart:	Eiprofil (H/B=3/2) [EI]	Dimension:	700/1050
Profilauskl.:			
Material Auskl.:			
Reinigung:	Vor Inspektion gereinigt	Klasse auto/man:	2/2 (DWA M 149-3)
Filmname 1:	F4U79_33940207.MPG		
Filmname 2:		CD/DVD-Nr.:	3811
Die im Inspektionskopf stehenden Daten, stellen den Zustand zum Zeitpunkt der Inspektion dar.

Datum:	26.08.2025	Firma:	Stadt Nürnberg
Auftraggeber:	SUN	Bediener:	Inspekteur 1
Eigentum:	SUN	Arbeitsber.:	E/C 002_MS-013
Ort:	Nürnberg	Wassers.Zone:	außerhalb einer Wassersc...
Straße:	Bartholomäusstraße	Baujahr:	2008
		Wetter:	Trocken
Haltung:	34804239-34804255		
Zulaufschacht:	34804239	Ablaufschacht:	34804255
Unters.Richtung:	Gegen Fließrichtung	Haltungslänge:	12,61 m
Untersuch.Grund:	Eigenkontrollverordnung	Einzelrohrläng

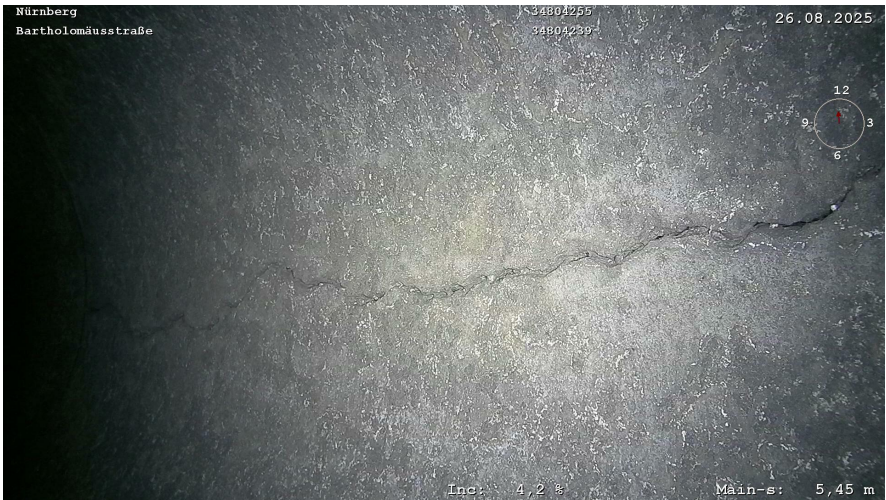
BAB B A

Station	5,40 m
Videozähler	00:03:08
Quantifizierung 1	3
Quantifizierung 2	
Quantifizierung 3	
Richtung	U
Sequenznummer	4
Schadensklasse (automatisch)	
Bild	1 [1]

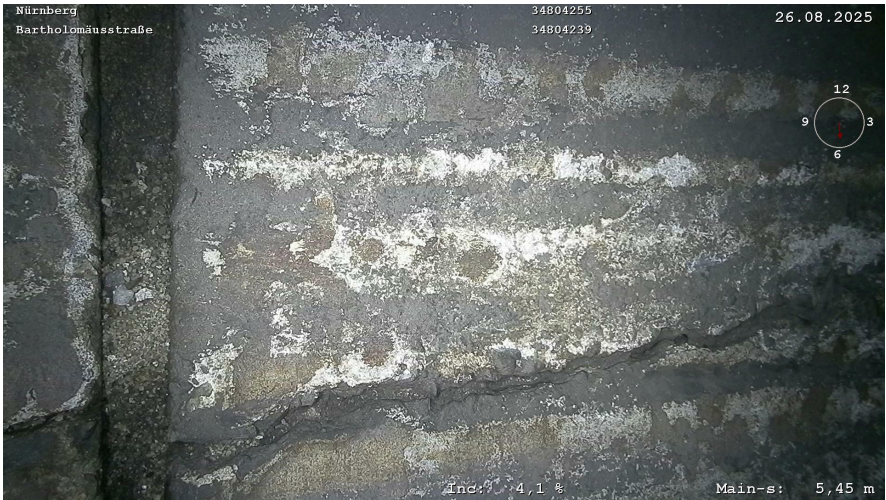
BAB B A

Station	5,40 m
Videozähler	00:03:36
Quantifizierung 1	3
Quantifizierung 2	
Quantifizierung 3	
Richtung	U
Sequenznummer	5
Schadensklasse (automatisch)	
Bild	1 [1]
