## Anlage 2: Fotodokumentation (Schadstoffentfernung)

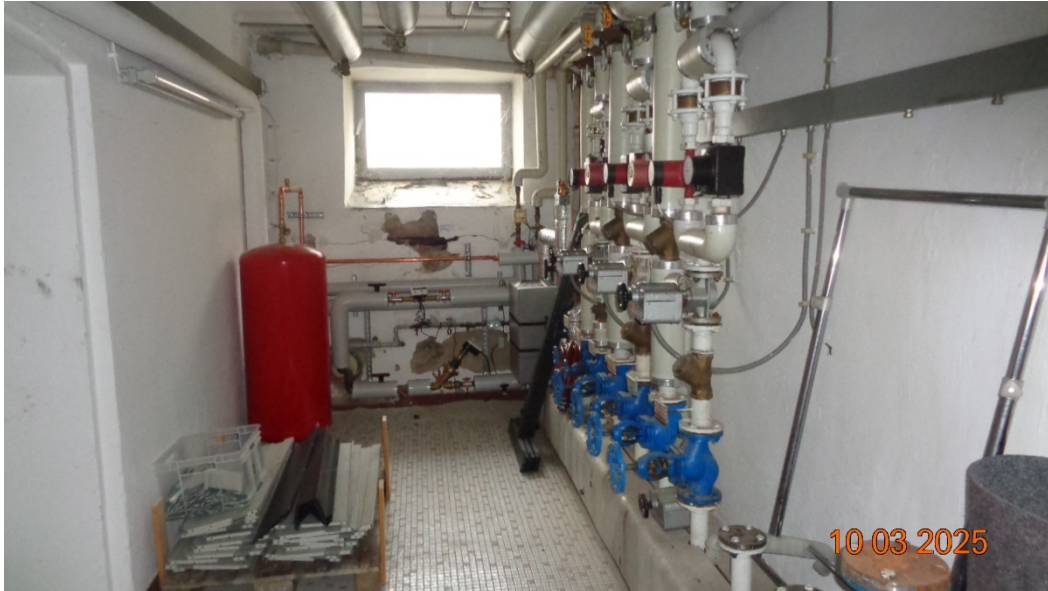
Bild 1: Haus A, KG, Heizzentrale (asbesthaltige Flanschdichtungen)

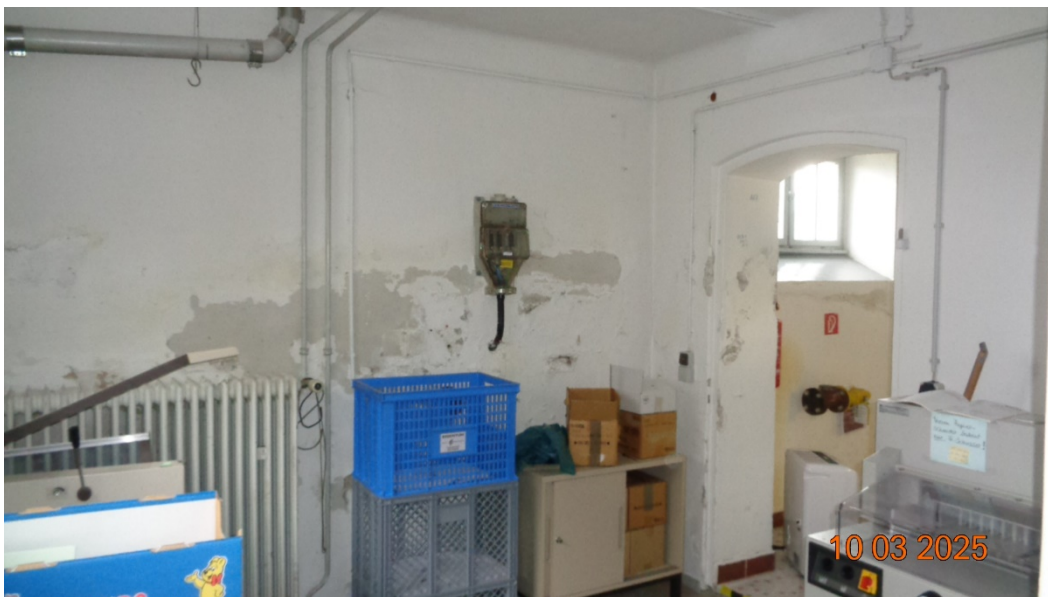
Bild 2: Haus A, KG, Kellerraum U 013 (asbesthaltiger Farbanstrich/Spachtelmassen)

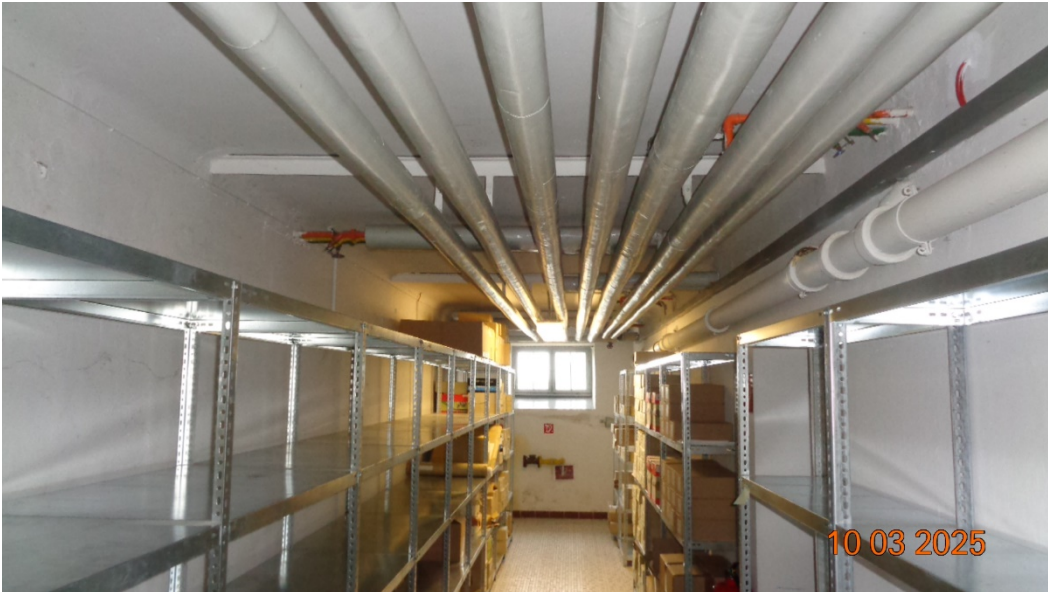
Bild 3: Haus A, KG, im Deckenbereich Rohrleitungen mit Gipsmantel (KMF-haltige Dämmung unter Gipsmantel)

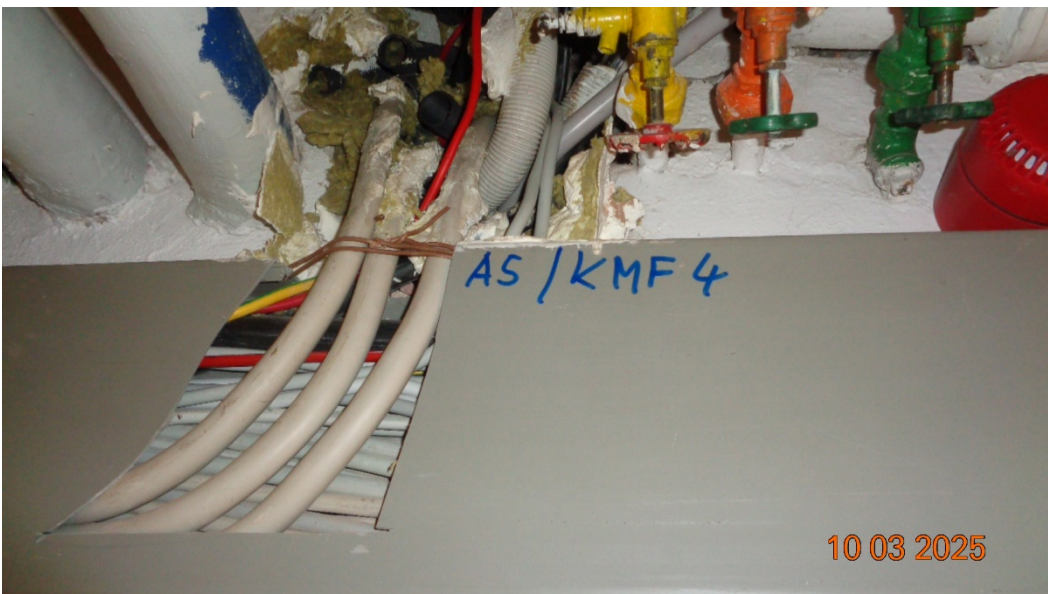
Bild 4: Haus A, KG, im Decken- Wandbereich, Kabelschotts mit KMF-haltiger Dämmung

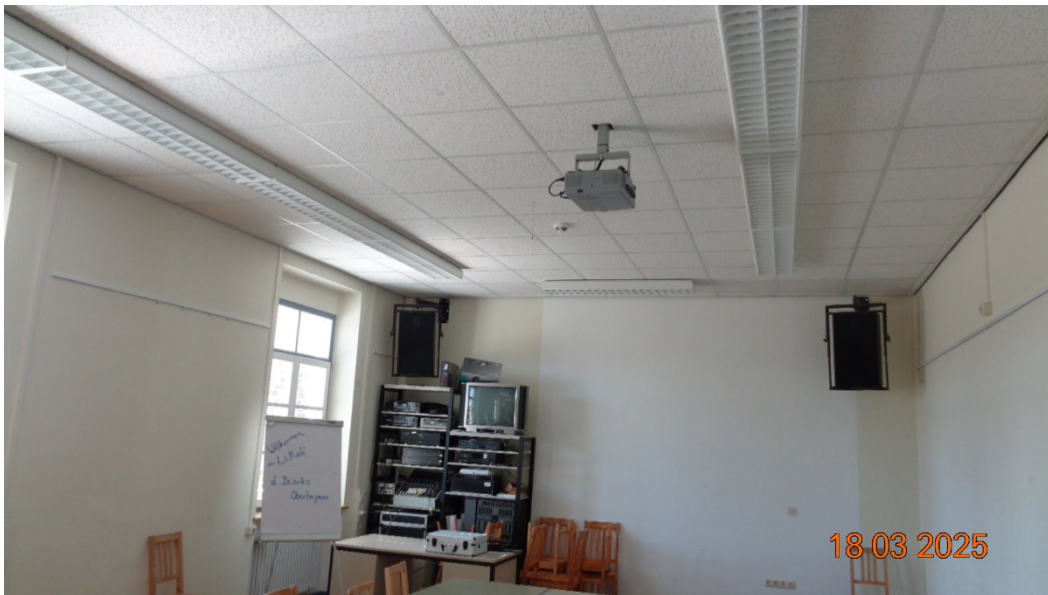
Bild 5: Haus A, EG, abgehängte Decken (KMF-haltige gepresste Platten) mit integrierter Beleuchtung

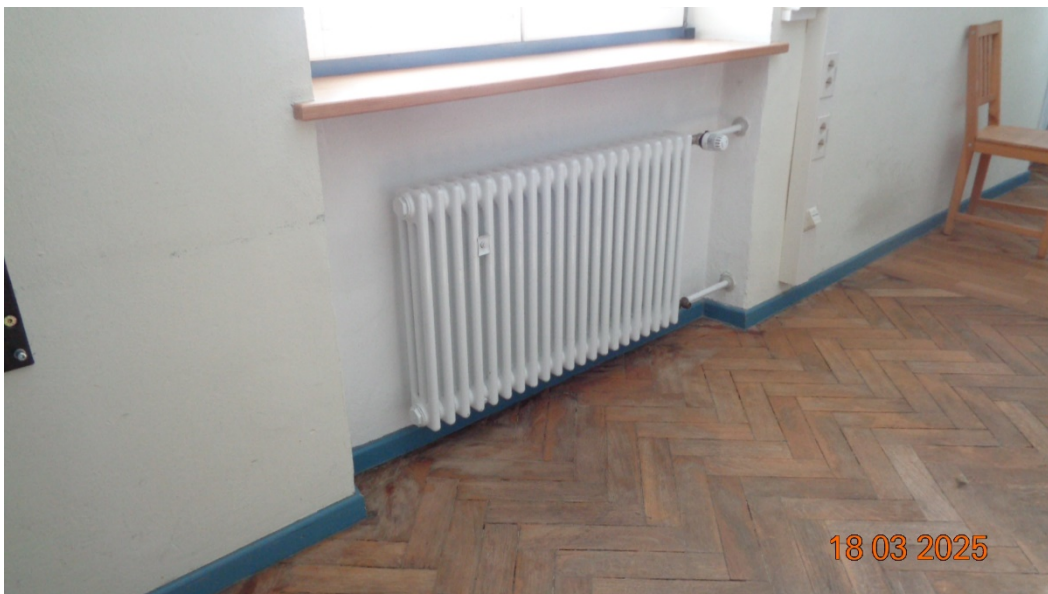
Bild 6: Haus A, EG, Raum mit Heizkörper (exemplarisch)

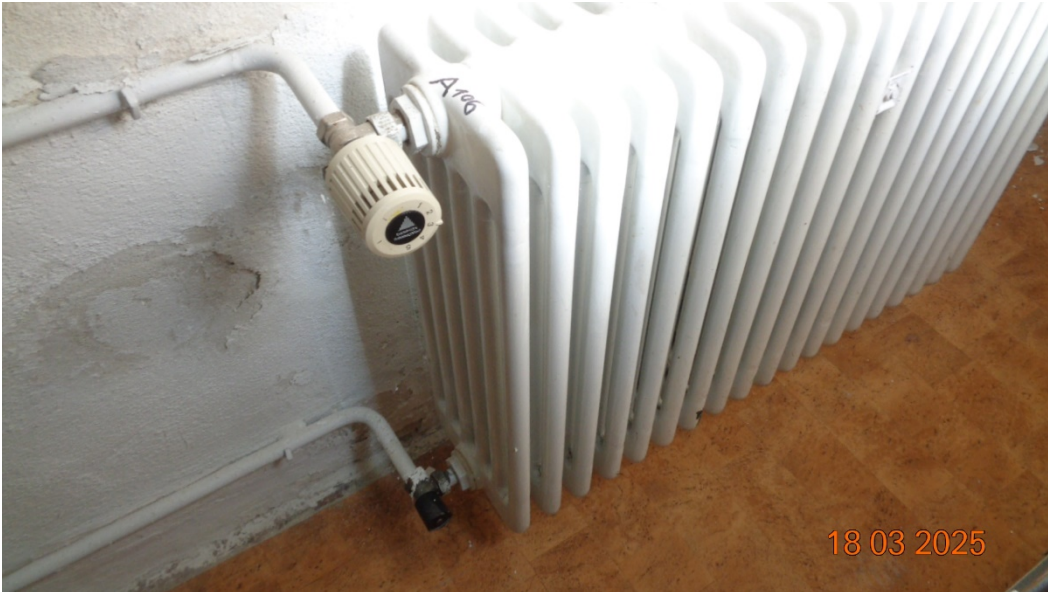
Bild 7: Haus A, KG, Raum mit Heizkörper (Probenahmestelle A 106, asbesthaltige Dichtung)

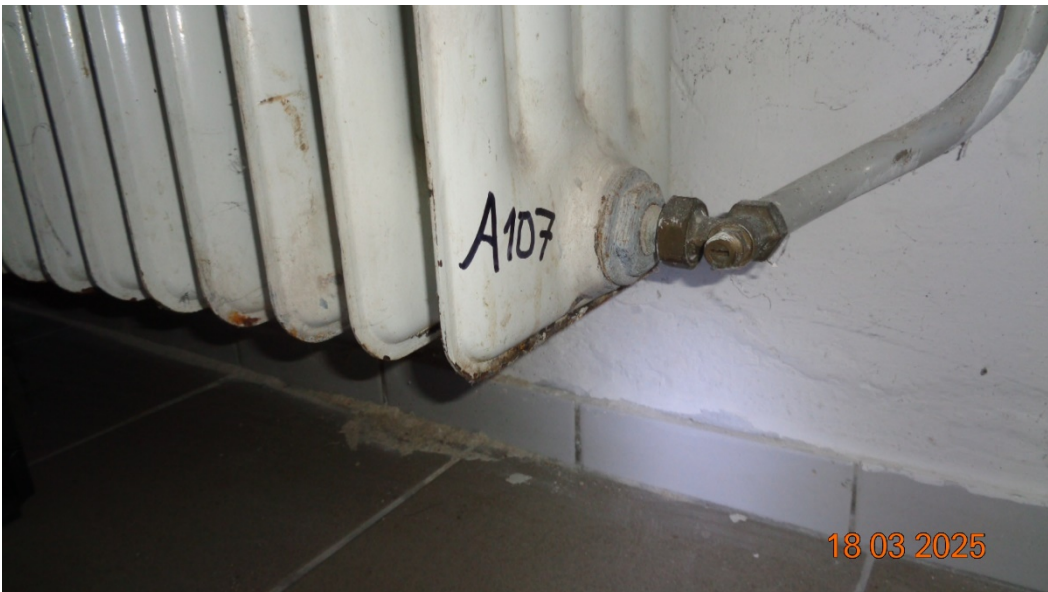
Bild 8: Haus A, Raum mit Heizkörper (Probenahmestelle A 107, asbesthaltige Dichtung)

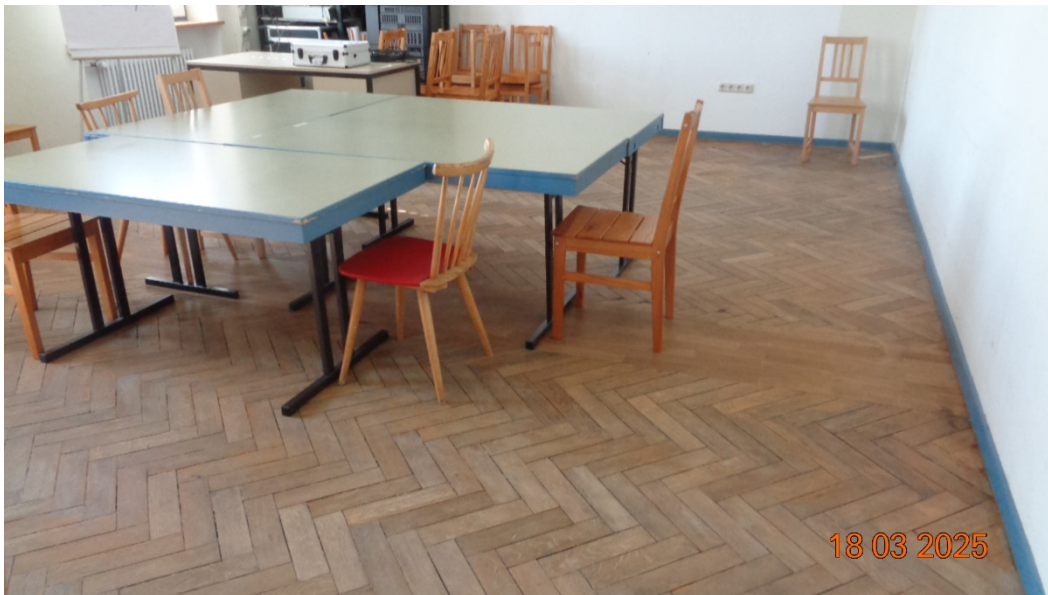
Bild 9: Haus A, EG, Raum E 012 mit Parkettfußboden (Übersichtsfoto)

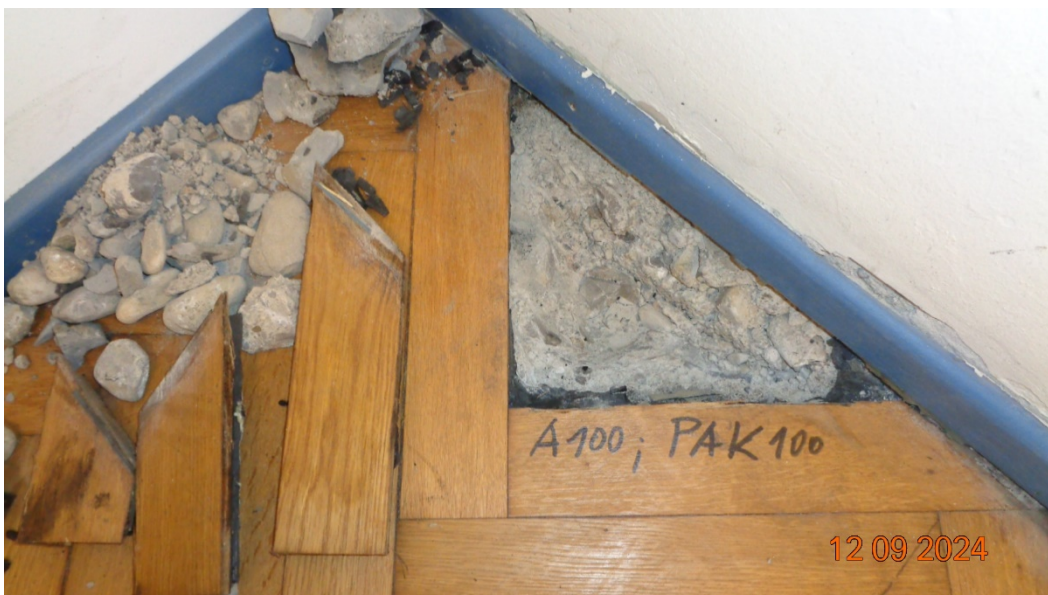
Bild 10: Haus A, Raum E 012, Parkettfußboden mit schwarzem Kleber, Proben-  
nahmestelle A 100 (kein Asbestnachweis) und PAK 100 (hohe PAK-  
Belastung, Summe PAK: 6.100 mg/kg und Benzo(a)pyren: 280 mg/kg)

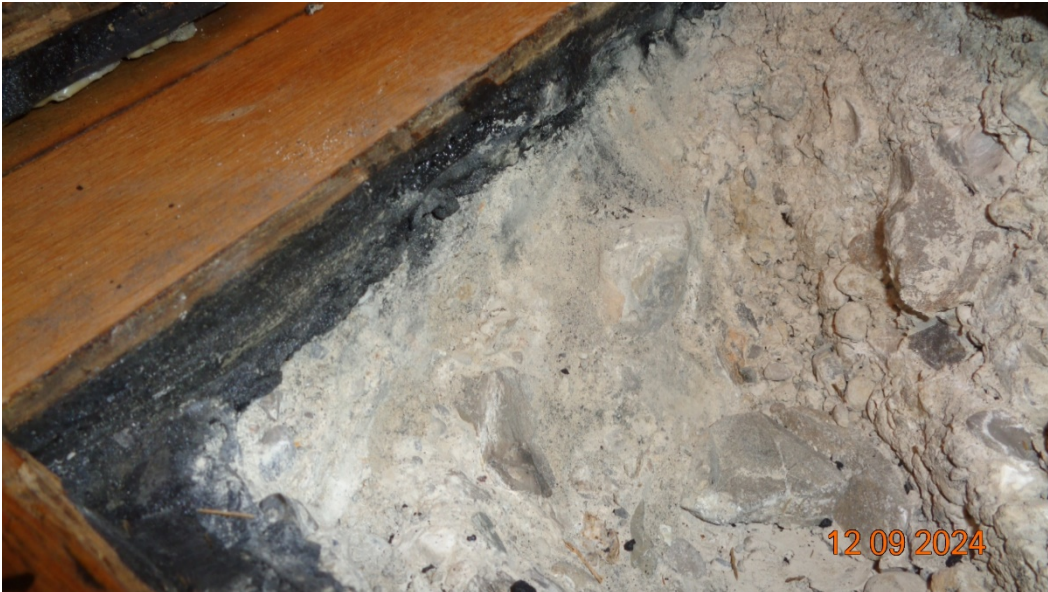
Bild 11: Haus A, Raum E 016 mit Parkettfußboden mit schwarzem Kleber, (Detailfoto)

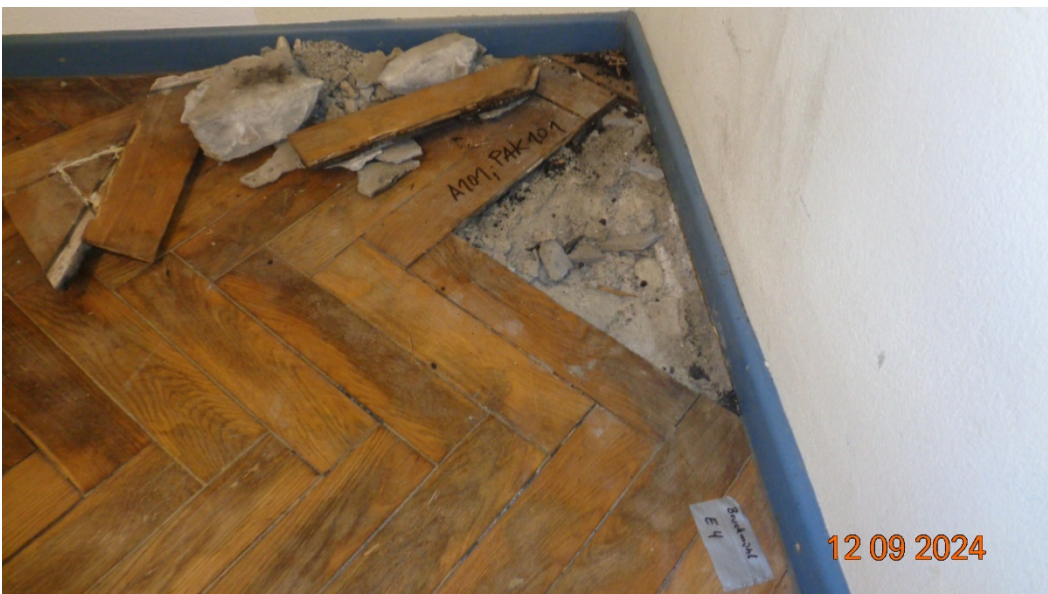
Bild 12: Haus A, Raum E 016 mit Parkettfußboden mit schwarzem Kleber, Proben-  
nahmestelle A 101 (kein Asbestnachweis) und PAK 101 (hohe PAK-  
Belastung, Summe PAK: 5.300 mg/kg und Benzo(a)pyren: 240 mg/kg)
