# Leistungsfeststellung

**Objekt:** DUN / Henry-Dunant-Schule, Erasmusstraße, Nürnberg  
**Auftraggeber:** WBG KOMMUNAL GmbH, Beuthener Str. 41, 90471 Nürnberg  
**Auftrag:** Zustandsfeststellung Fassade  
**Datum:** 20.02.2026  
**Bedingungen:** 09:00 Uhr / Sonne / 2 Grad / windstill

## Leistungsfeststellung vom 20.02.2026

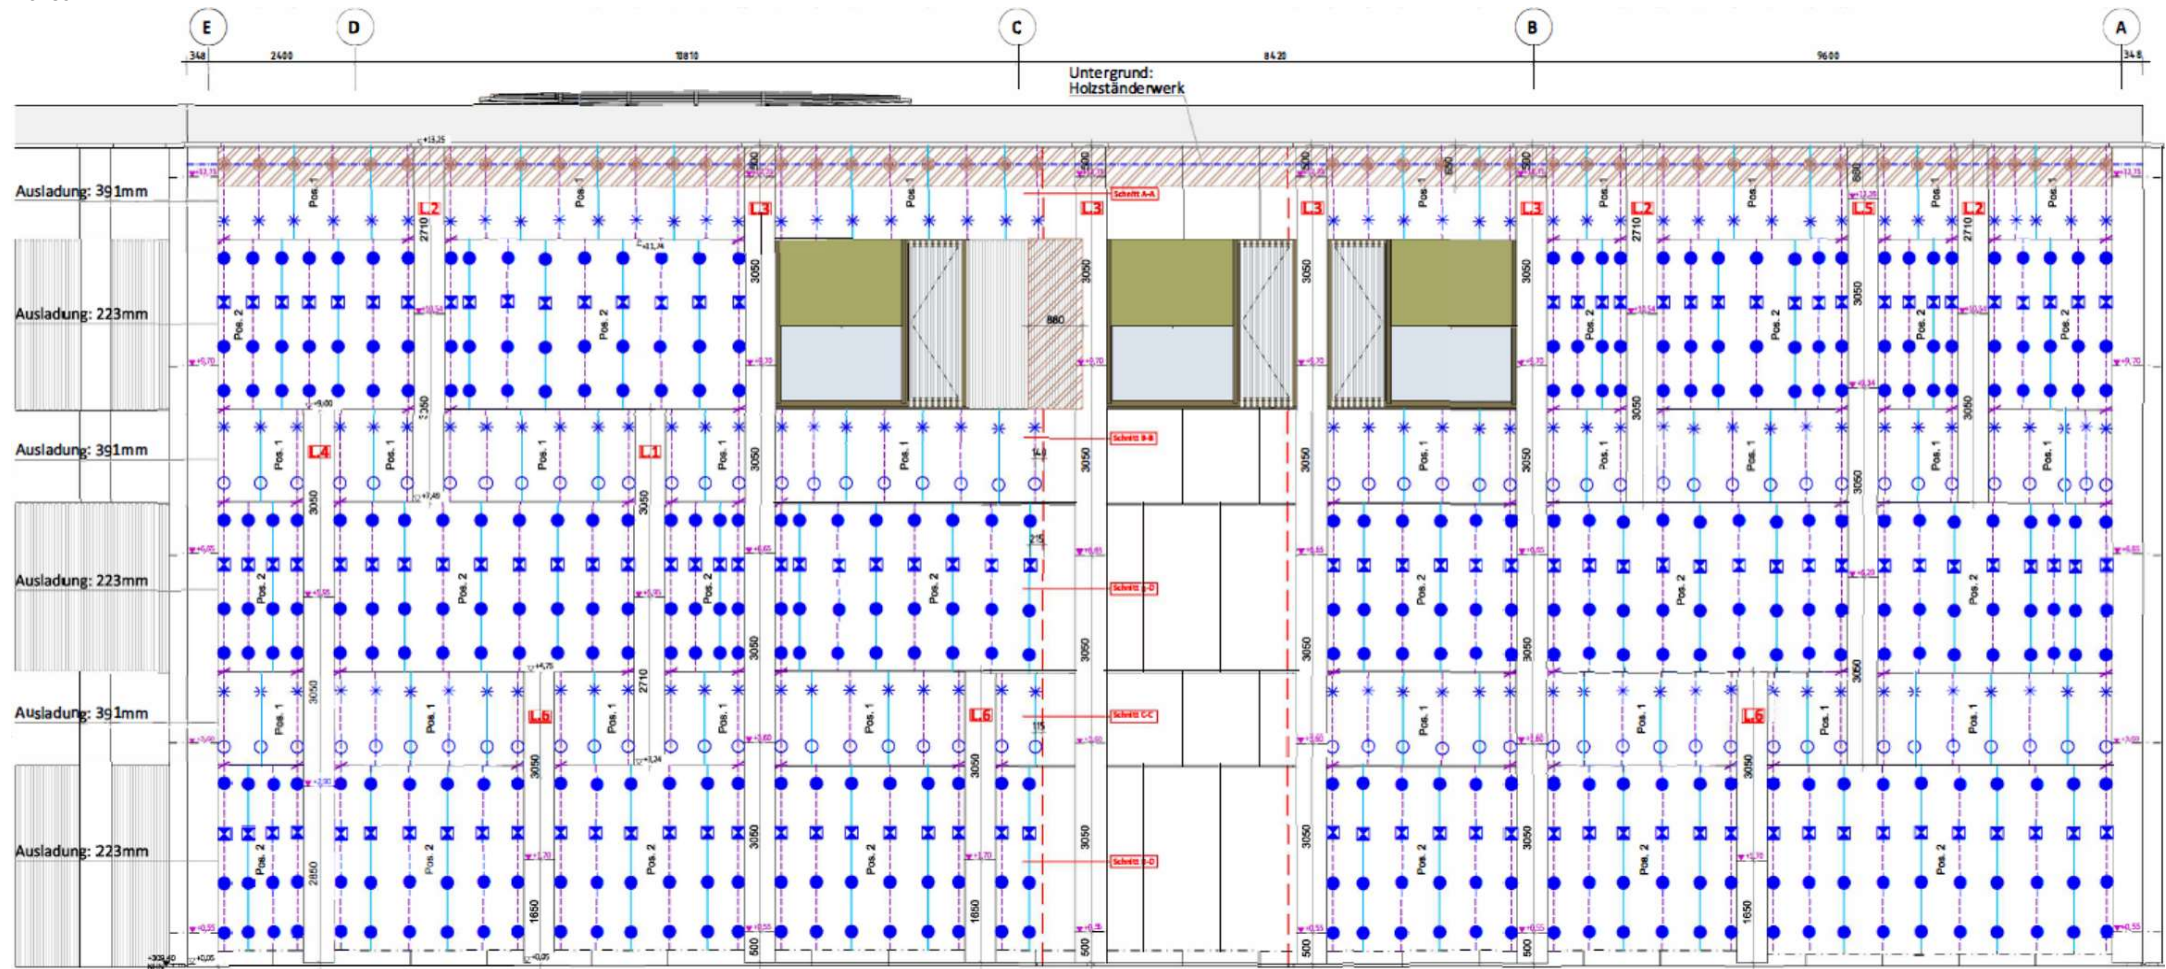
Ansicht-OST-1

- **OST:** An der Ostfassade gibt es einen Bereich mit einem Vorsprung (Achse B-C). In diesem Bereich sind keine Konsolen montiert. Entsprechend Planung SYSTEA sollen in diesem Bereich kürzere Konsolen mit Ausladung 141mm montiert werden. Diese sind nicht montiert.  
Alle anderen Konsolen gemäß Planung SYSTEA sind montiert. Die Konsolen für die Lisenen in der Fassade sind montiert. Die Konsolen sind incl. aller erforderlichen Verlängerungen verschraubt. Stichprobenartige Kontrolle an 6 Positionen hat die von Fischer SXRL Dübel vorgegebenen Anzugswerte bestätigt. Die Trennstücke zwischen Metall und Beton sind angebracht.

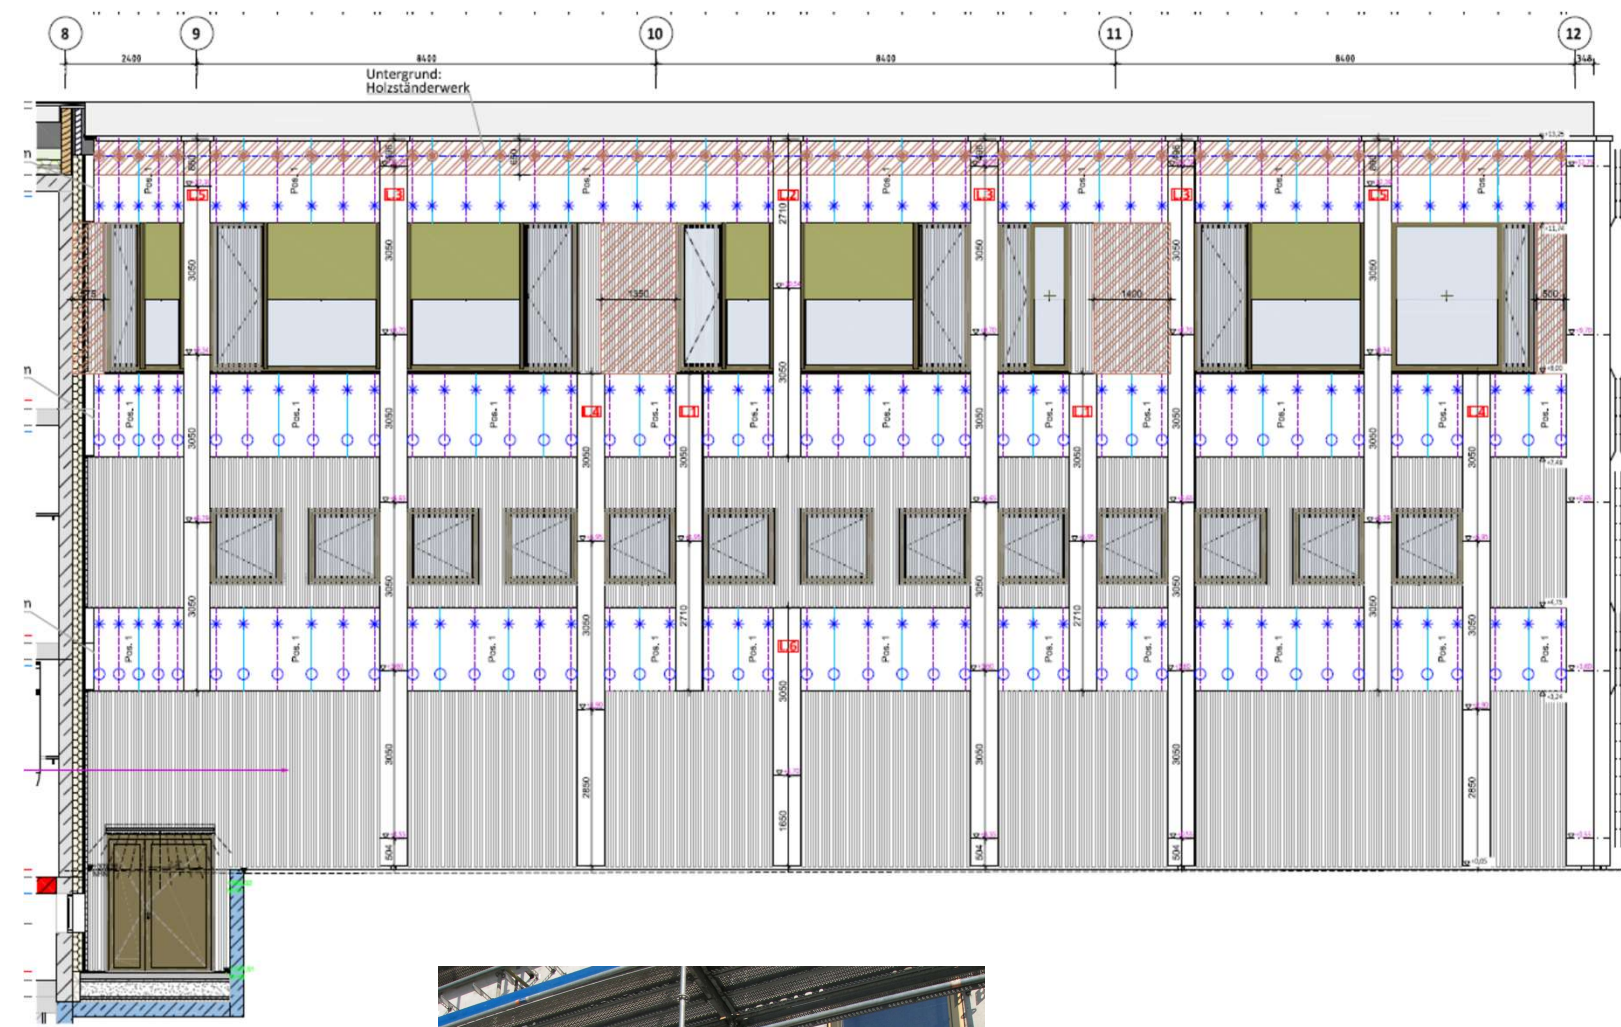
Ansicht-SÜD-1

- **SÜD:** alle Konsolen gemäß Planung SYSTEA sind montiert. Die Konsolen für die Lisenen in der Fassade sind montiert. Die Konsolen sind incl. aller erforderlichen Verlängerungen verschraubt. Stichprobenartige Kontrolle an 4 Positionen hat die von Fischer SXRL Dübel vorgegebenen Anzugswerte bestätigt. Die Trennstücke zwischen Metall und Beton sind angebracht.
- **WEST:** alle Konsolen gemäß Planung SYSTEA sind montiert. Die Konsolen für die Lisenen in der Fassade sind montiert. Die Konsolen sind incl. aller erforderlichen Verlängerungen verschraubt. Stichprobenartige Kontrolle an 8 Positionen hat die von Fischer SXRL Dübel vorgegebenen Anzugswerte bestätigt. Die Trennstücke zwischen Metall und Beton sind angebracht.

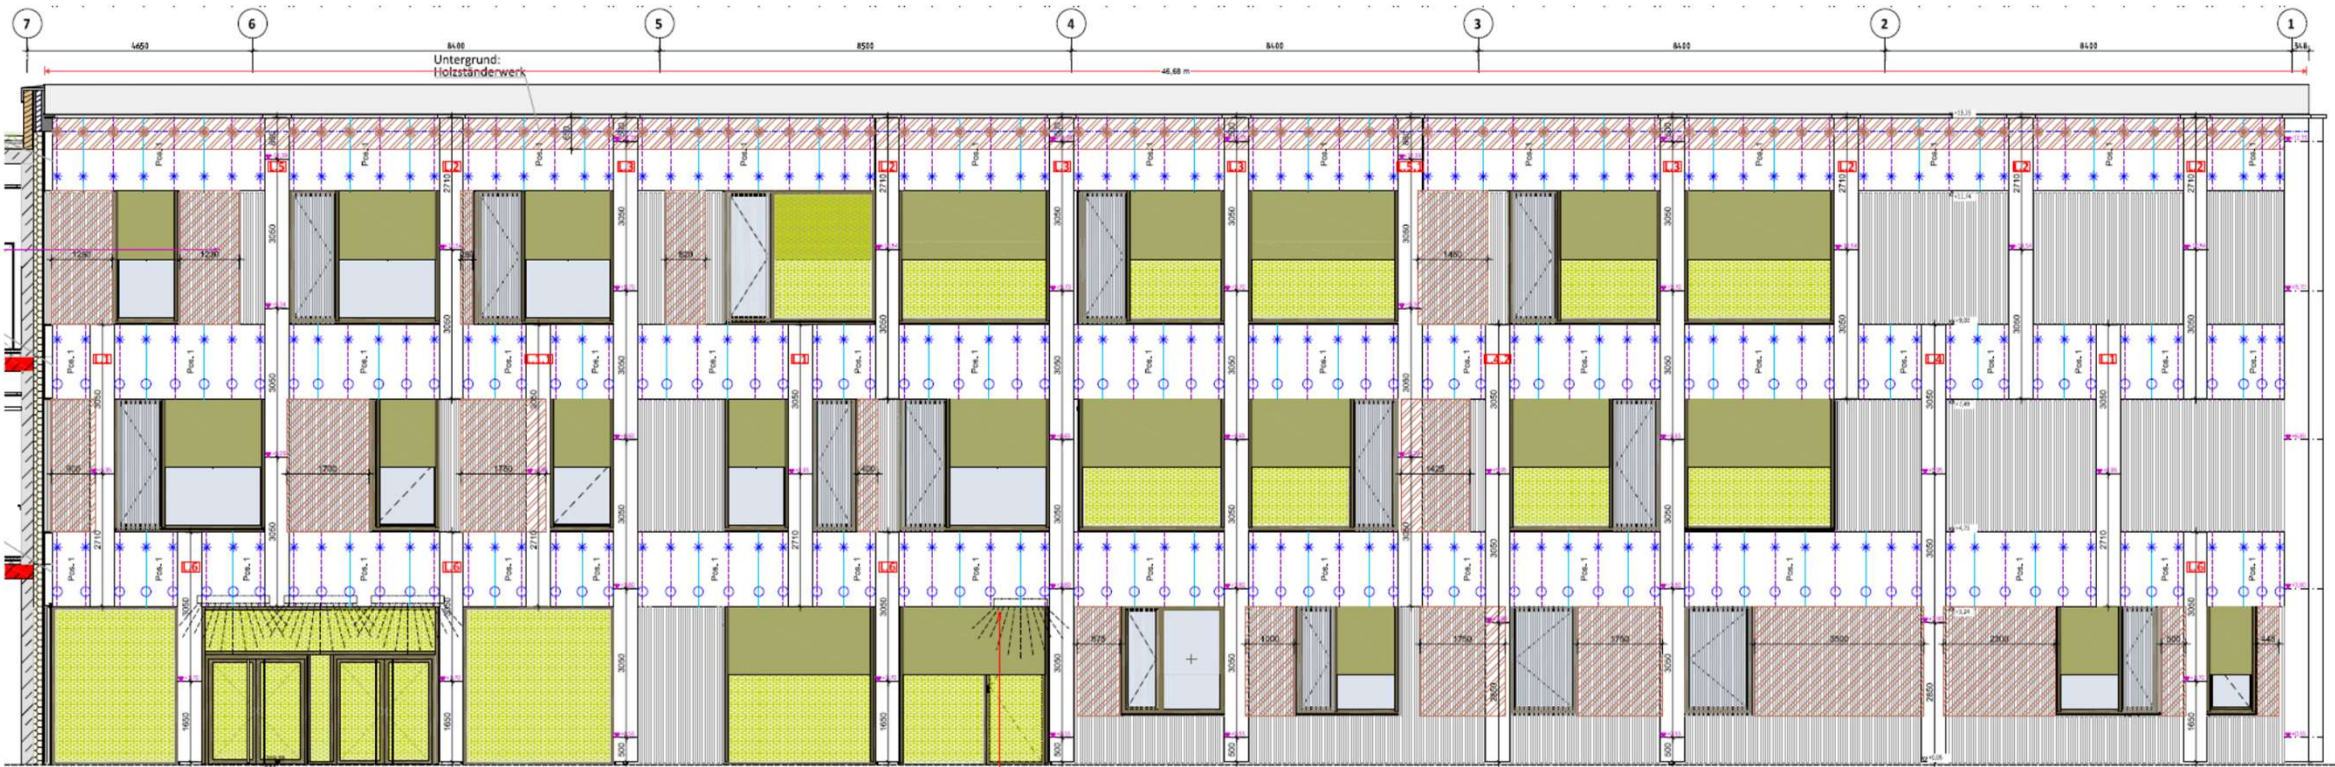
Ansicht-NORD-1

- **NORD:** An der Nordseite ist kein Gerüst vorhanden weshalb nur eine Feststellung aus der Ferne erfolgen kann. Alle Konsolen gemäß Planung SYSTEA sind montiert. Die Konsolen für die Lisenen in der Fassade sind montiert. Die Konsolen sind incl. aller erforderlichen Verlängerungen verschraubt.  
Stichprobenartige Kontrolle an 4 Positionen im unteren Bereich hat die von Fischer SXRL Dübel vorgegebenen Anzugswerte bestätigt. Die Trennstücke zwischen Metall und Beton sind angebracht.

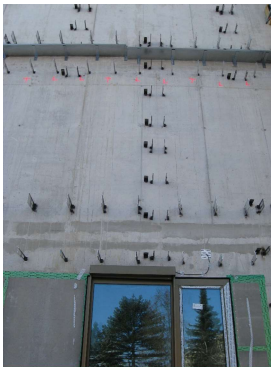
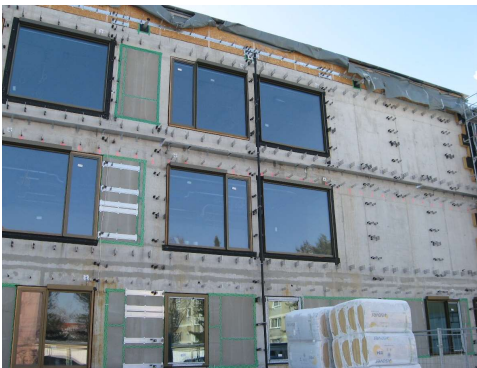
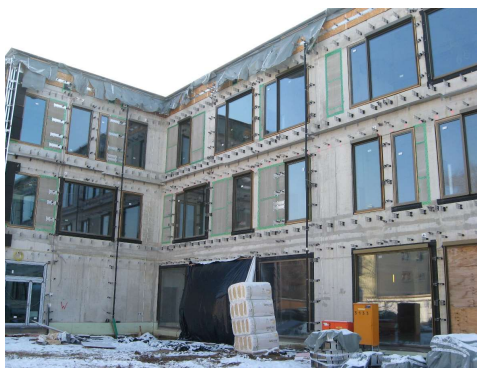
Ausführung Verlauf Brandschott: Bilder Leistungsfeststellung 20.02.2026

- **Brandschott:** Das Brandschottblech z.B. im Bereich NORD ist in den dafür vorgesehenen Bereichen angebracht jedoch nicht final montiert. Die Bleche liegen lose auf den Konsolen. Es sind Höhenversprünge ohne Ausgleich vorhanden (offenen Bereiche).
- **Attika:** Umlaufend ist eine Blechabdeckung auf der Attika mit Unterkonstruktion montiert. Diese gehört nicht zum Umfang der Leistungsfeststellung.
