## Sichtprüfung von Oberflächen

### *Farbgebung Kunststoffe und Klebenähte*

590083442		
		Gültig ab:	Revision:	Sprache:
		22-03-2017	Rev. D	de

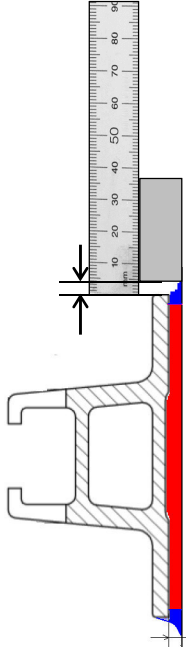
2 – Prüfung und Messung	1	jährlich (12 Monate) alternativ Reparatur im Rahmen einer allgemeinen Sichtkontrolle <sup>4</sup>	30%	Leichte Versprödung oder Rissigkeit Umlaufende Verfugung mind. mit 1 mm vorhanden Verfugung ist noch vorhanden, Verklebung ist noch geschützt

Prüfung mit einem Stahlmaß sowie einer rechtwinkligen Karte oder einem rechtwinkligem Klotz (Quader ca. 15mm Höhe sowie ca. 30 mm Breite x 50 mm Länge)	keine weitere Maßnahme erforderlich in Beobachtung

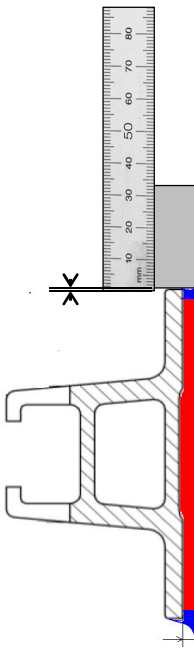
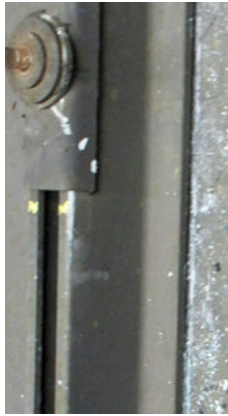
2	3 Monate alternativ Reparatur	50%	Umlaufende Verfugungen mindestens teilweise ausgebrochen Schädigungstiefe der Verfugung oder Verklebung bis 8 mm und mehr 50% Umfang oder vereinzelt bis max. 12 mm Tiefe und max. 25% Umfang. Verfugung ist bedingt vorhanden (Strukturverklebung ist in Ordnung)

Prüfung mit einem Stahlmaß sowie einer rechtwinkligen Karte oder einem rechtwinkligem Klotz (Quader ca. 15mm Höhe sowie ca. 30 mm Breite x 50 mm Länge)	Verfugung ist zum nächst möglichen Zeitpunkt nach Zeichnungszustand <sup>5</sup> wieder herzustellen; in Beobachtung.

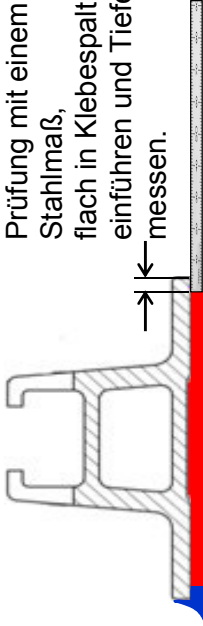
3	umgehend		Offensichtliche Schädigung der Verklebung mit einer Schädigung größer 12 mm Tiefe

Prüfung mit einem Stahlmaß, flach in Klebspalt einführen und Tiefe messen.	Teil ist zu demontieren, Strukturverklebung und Verfugung ist nach Zeichnungszustand <sup>5</sup> wieder herzustellen.

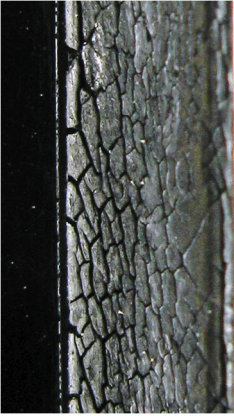
2 – Prüfung und Messung	1	jährlich (12 Monate) alternativ Reparatur im Rahmen einer allgemeinen Sichtkontrolle <sup>4</sup>	30%	Leichte Versprödung oder Rissigkeit Umlaufende Verfugung mind. mit 1 mm vorhanden Verfugung ist noch vorhanden, Verklebung ist noch geschützt	Prüfung mit einem Stahlmaß sowie einer rechtwinkligen Karte oder einem rechtwinkligem Klotz (Quader ca. 15mm Höhe sowie ca. 30 mm Breite x 50 mm Länge)

keine weitere Maßnahme erforderlich in Beobachtung

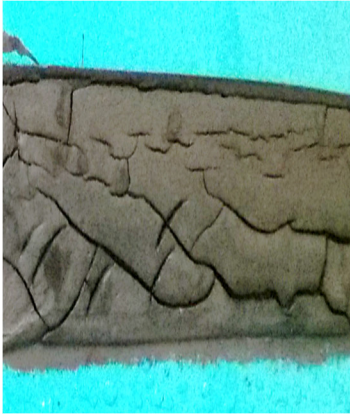
2	3 Monate alternativ Reparatur	50%	Umlaufende Verfugungen mindestens teilweise ausgebrochen Schädigungstiefe der Verfugung oder Verklebung bis 8 mm und mehr 50% Umfang oder vereinzelt bis max. 12 mm Tiefe und max. 25% Umfang. Verfugung ist bedingt vorhanden (Strukturverklebung ist in Ordnung)	Prüfung mit einem Stahlmaß sowie einer rechtwinkligen Karte oder einem rechtwinkligem Klotz (Quader ca. 15mm Höhe sowie ca. 30 mm Breite x 50 mm Länge)

in Beobachtung Verfugung ist zum nächst möglichen Zeitpunkt nach Zeichnungszustand <sup>5</sup> wieder herzustellen

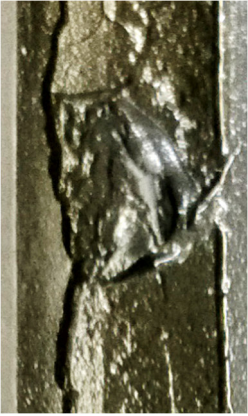
3 – Prüfung, Messung und Reparatur	3	umgehend		Offensichtliche Schädigung der Verklebung mit einer Schädigung größer 12 mm Tiefe	Prüfung mit einem Stahlmaß, flach in Klebspalt einführen und Tiefe messen.

Teil ist zu demontieren, Strukturverklebung und Verfugung ist nach Zeichnungszustand <sup>7</sup> wieder herzustellen.
