**SUN-Projekt Nr.: 12338-2024 Maßnahmenvorbereitende
Gebäudeschadstoffuntersuchung**

ANWESEN: Hintere Insel Schütt 7

GEBID: 0563 Kinderhort

**SUN-Bericht Nr.: 12338-01-2025 Ergebnisse der orientierenden
Gebäudeschadstoffuntersuchung**

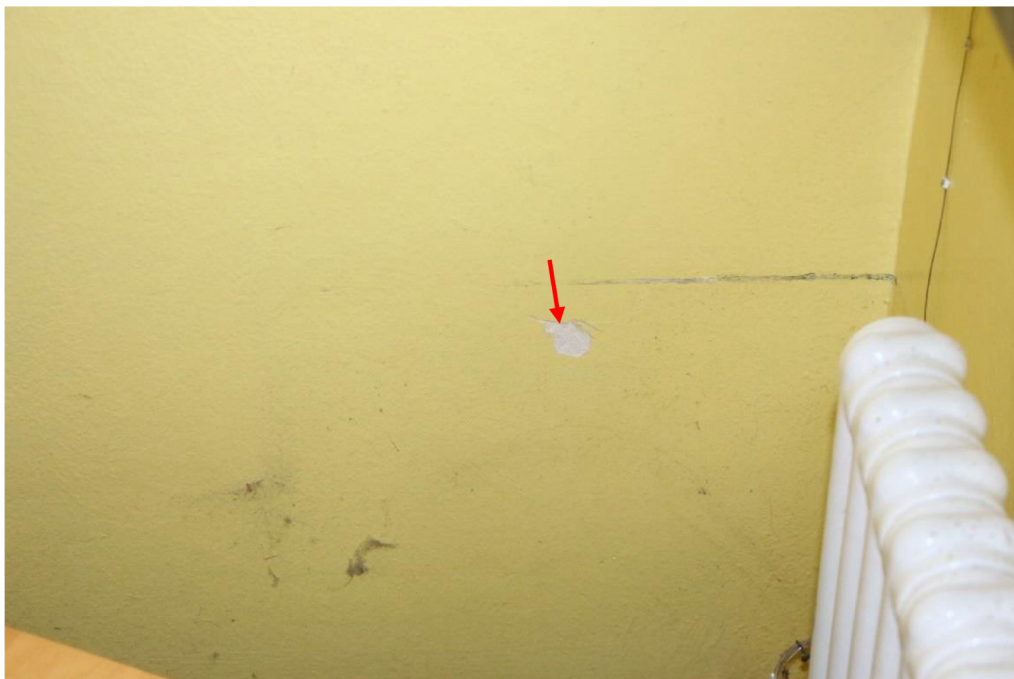
Bild 5

0382-0563-EG, Mischprobe Wandfarbe, glänzend, Beispielfoto
Probe Nr. 25-02471

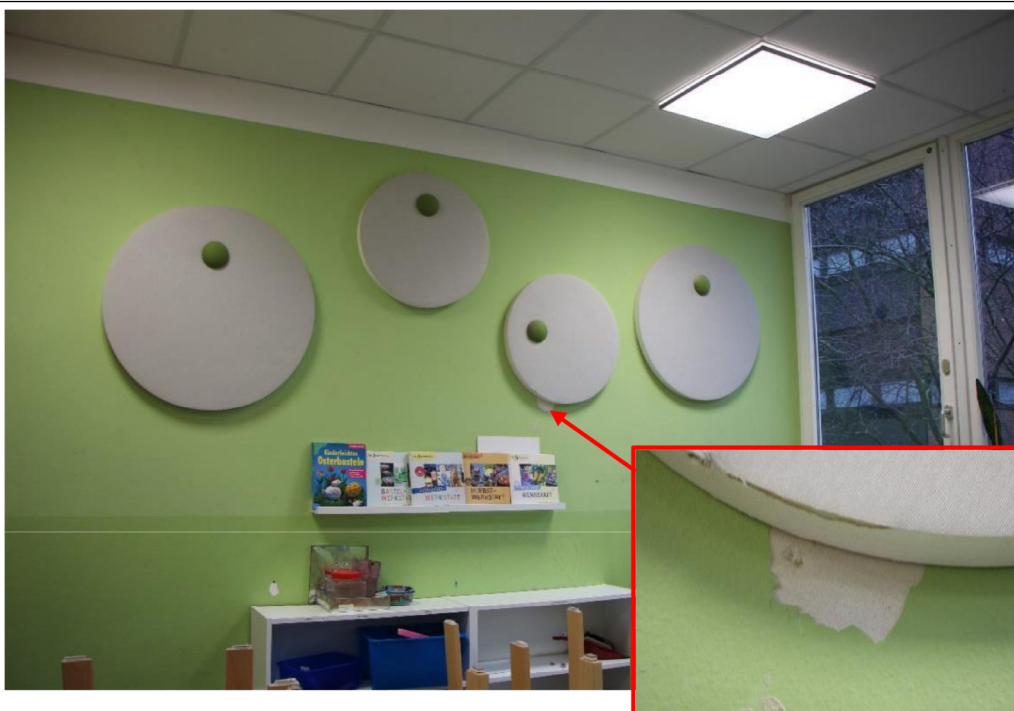
Bild 6

0382-0563-EG, Mischprobe Wandfarbe, matt, Beispielfoto
Probe Nr. 25-02472

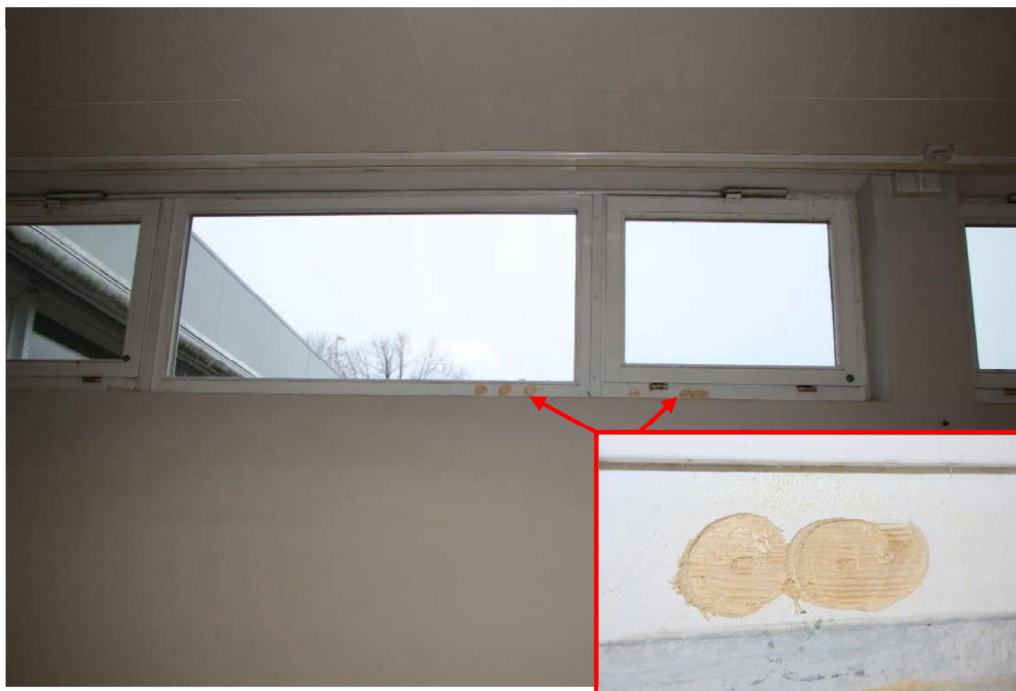
Bild 7

Im Holz der Fenster wurde ein PCB-Gehalt über dem Grenzwert der Altholzverordnung festgestellt. Es handelt sich nicht um PCB-haltiges Material nach PCB-AbfallV.

0382-0563-EG, Mischprobe Holz der Fenster, Beispielfoto
Probe Nr. 25-02473

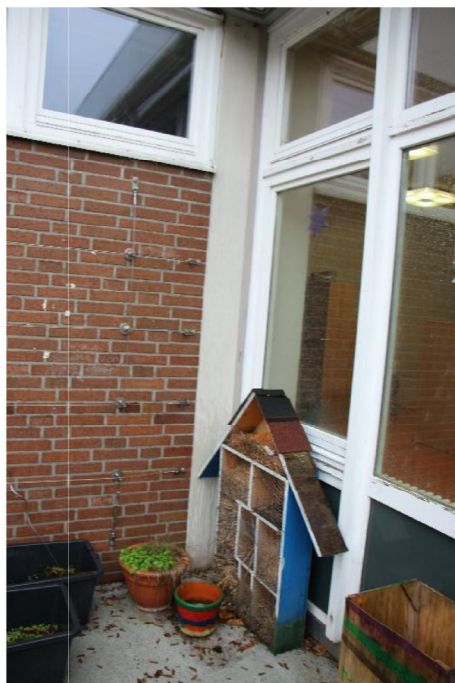
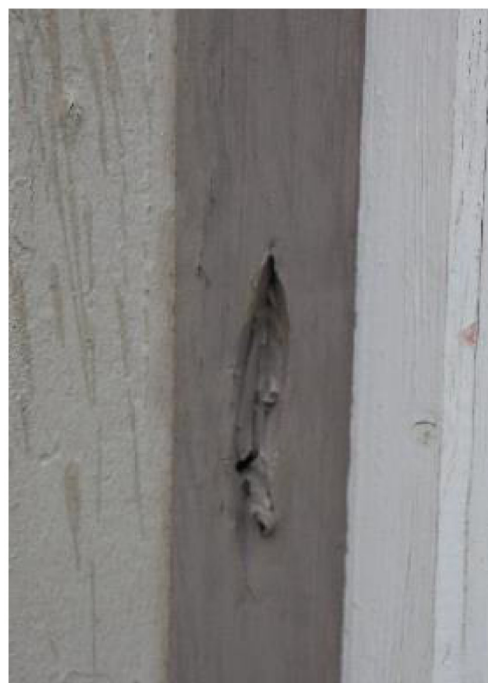
Bild 8

0382-0563-EG-Innenhof, Fugenmasse, Beispielfoto
Probe Nr. 25-02474

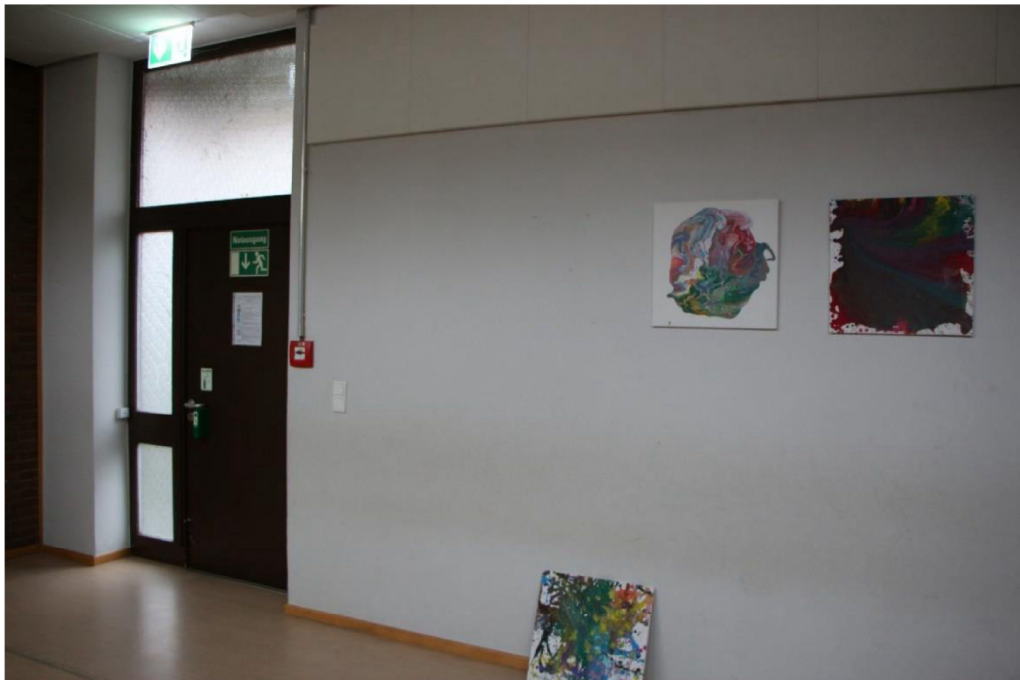
Bild 11

0382-0563-EG-Hausaufgabenraum & Sportraum Flurseite, Feinputz,
Probe Nr. 25-02476

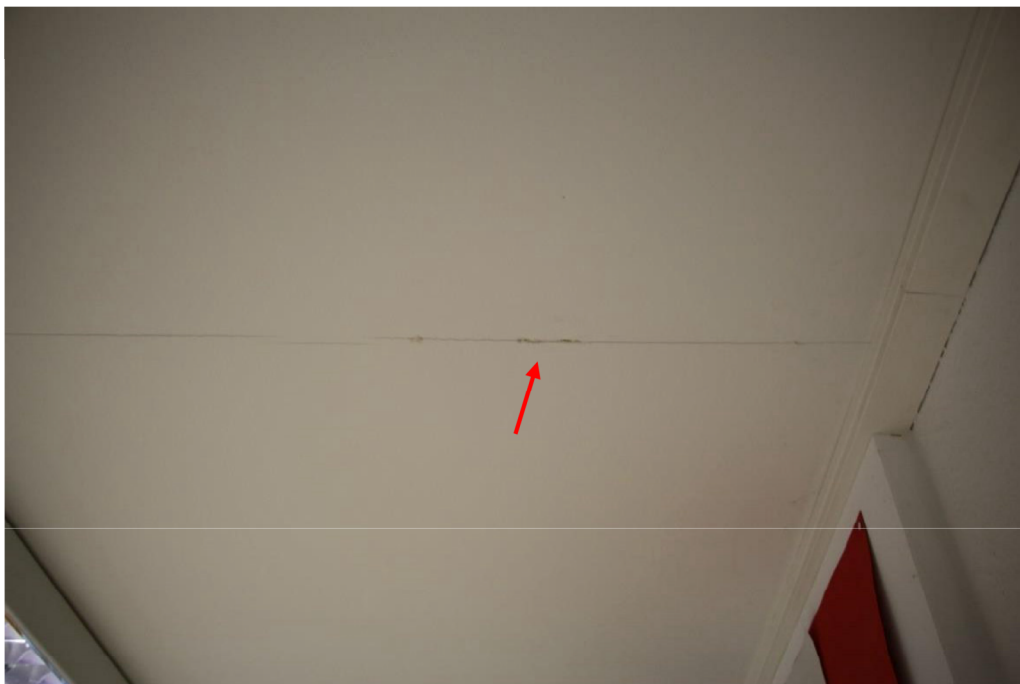
Bild 12

0382-0563-EG-Klassenzimmer, Spachtel der Gipskarton-Decke
Probe Nr. 25-02489

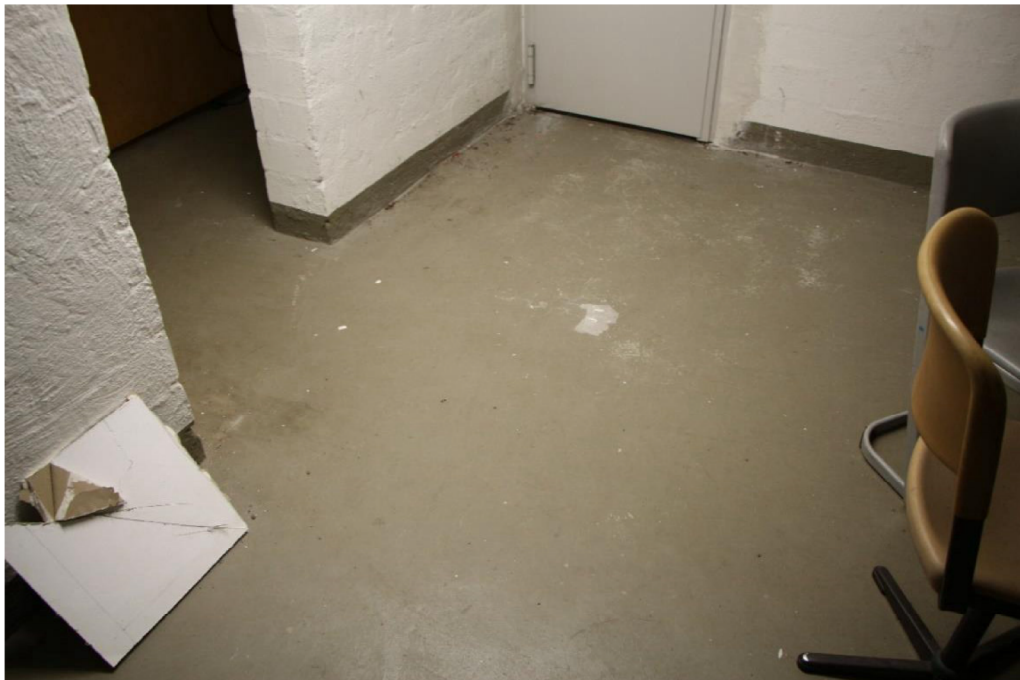
Mit den durchgeführten Untersuchungen wurde in der **Bodenbeschichtung im UG** ein Quecksilbergehalt über dem Richtwert für DK 0 festgestellt (Probe Nr. 25-02491).

In der **Bodenbeschichtung im Untergeschoss** wurde ein Quecksilbergehalt über dem Richtwert für DK 0 festgestellt (Probe Nr. 25-02491; Anlage 4, Bild 13).

Bild 13 0382-0563-UG, Mischprobe Bodenbeschichtung
Probe Nr. 25-02491

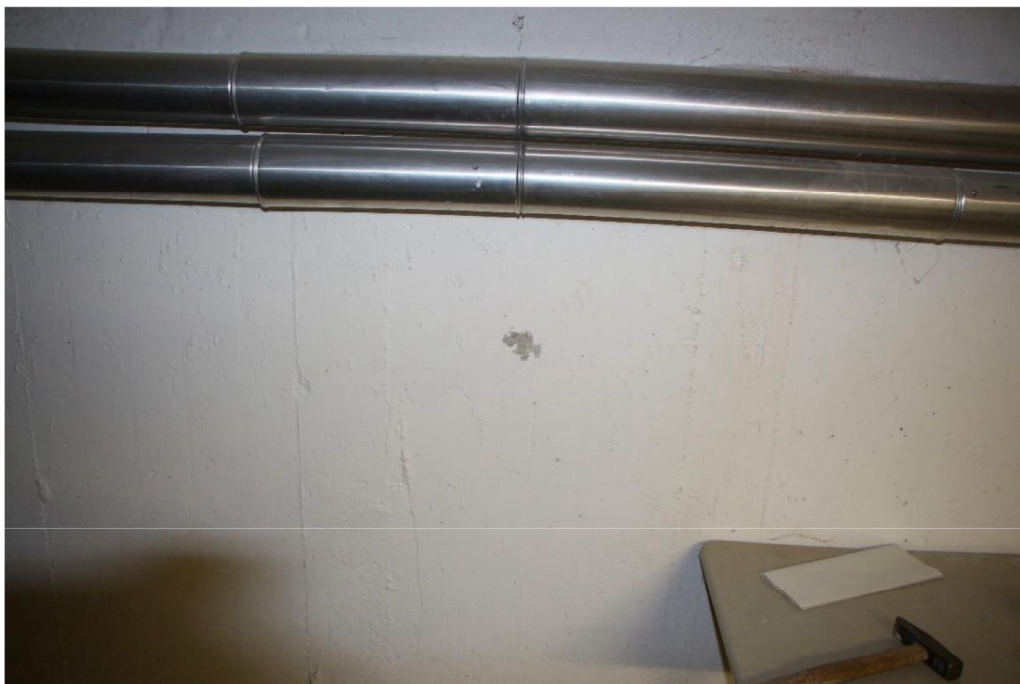
Bild 14 0382-0563-UG, Mischprobe Wandfarbe mit Putz, Beispielfoto
Probe Nr. 25-02492

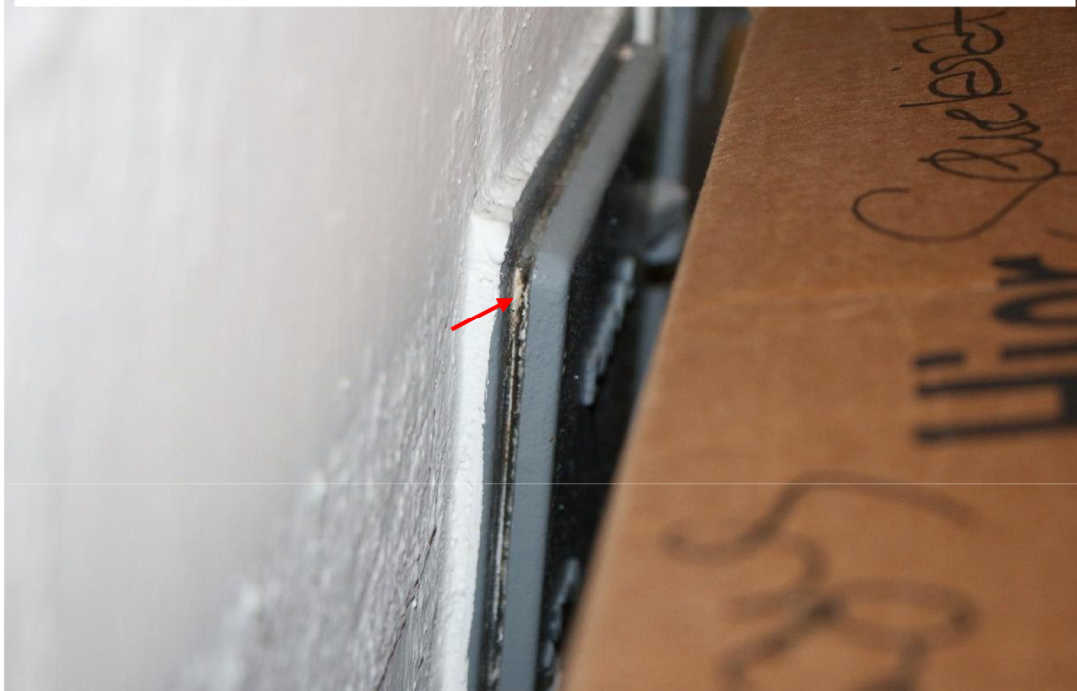
Bild 18

- zwei **Kamintürchen mit Asbestschnur und möglicherweise Asbestpappe** im Untergeschoss, die Kamintürchen konnten nicht geöffnet werden (Nr. 25-02551; Anlage 4, Bild 17).
- **Asbestzement-Attikablende der Garage** (gegenüber Eingang Hort) (Nr. 25-02663; Anlage 4, Bild 20)

0382-0563-UG, 2 Kamintürchen mit Asbestschnur (Detailaufnahme)
Nr. 25-02551

Asbesthaltige Produkte sind im Vorgang von Umbau- oder Sanierungsmaßnahmen gemäß den Vorgaben der TRGS 519 ¹² durch eine zugelassene Fachfirma ordnungsgemäß selektiv rückzubauen, zu verpacken, zu kennzeichnen und als asbesthaltige Gefahrstoffe zu entsorgen.

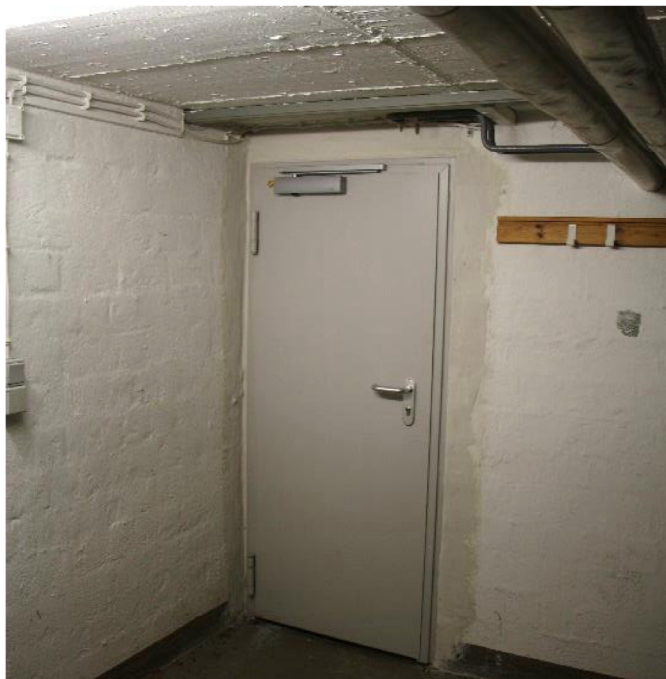
Bei der Brandschutztür im Untergeschoss (Baujahr 2012) handelt es sich nicht um ein asbesthaltiges Produkt (Nr. 25-02552).

Bild 19	0382-0563-UG, Brandschutztür, Baujahr 2012 (kein Asbestverdacht) Nr. 25-02552
----------------	---

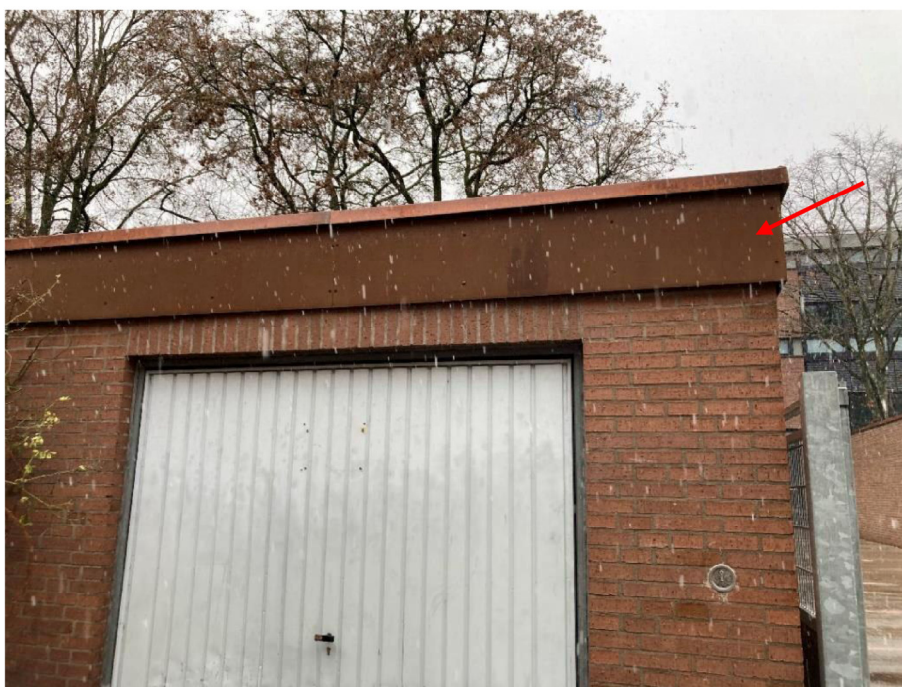
- zwei **Kamintürchen** mit Asbestschnur und evtl. Asbestpappe im Untergeschoss, die Kamintürchen konnten nicht geöffnet werden (Nr. 25-02551).
- **Asbestzement-Attikablende** der Garage (gegenüber Eingang Hort) (Nr. 25-02663)

Bild 20	0382-1876 Garage, Asbestzement-Attikablende Nr. 25-02663
----------------	--

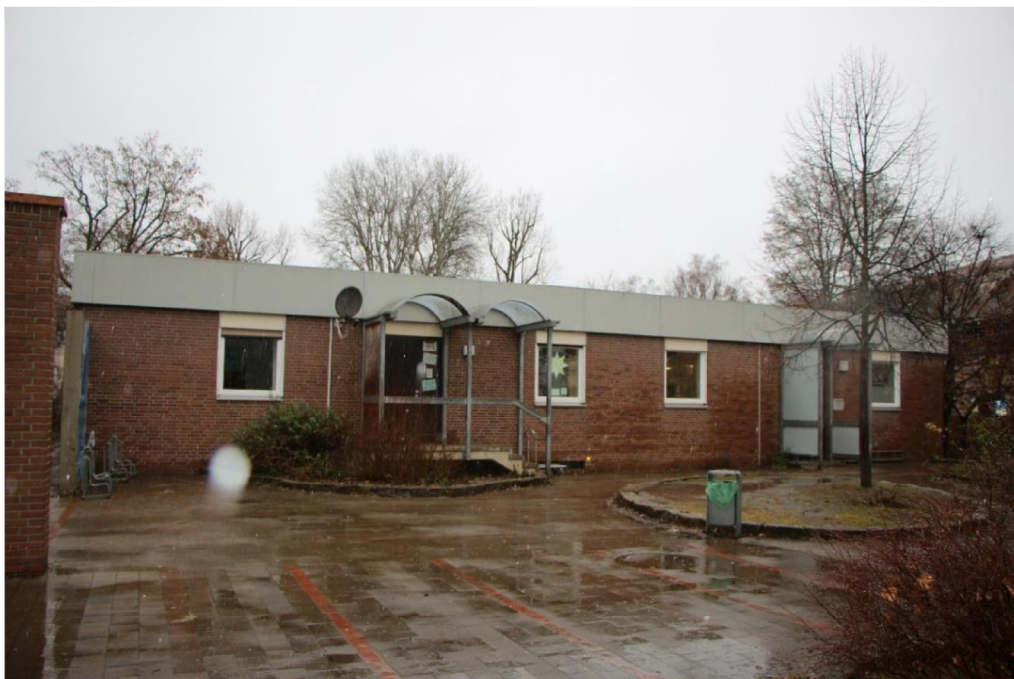
Bild 21 0382-0563-EG, Attikablende neu (kein Asbest)
Nr. 25-02668

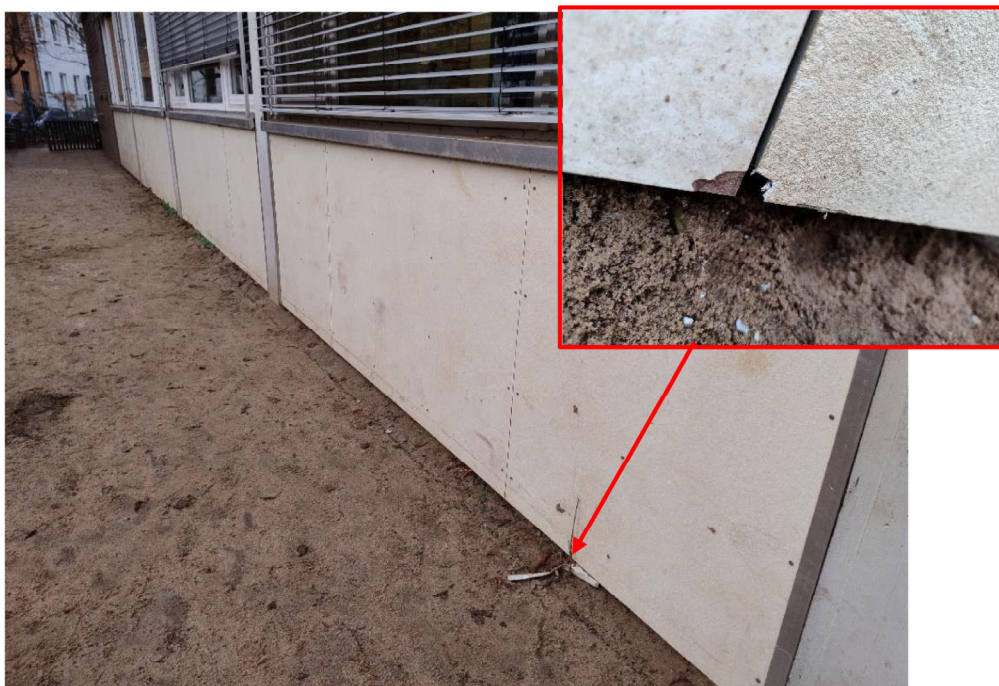
Die Fassadenplatten unter- bzw. oberhalb der Fenster erscheinen optisch neu, wurden in der Asbestneubewertung 2023 aber als asbesthaltig eingestuft. Aus diesem Grund wurden Proben entnommen, es wurde kein Asbest nachgewiesen (Probe Nr. 25-05589 und 25-05594).

Bild 22 0382-0563-EG, Fassadenplatten Wand
Probe Nr. 25-05589

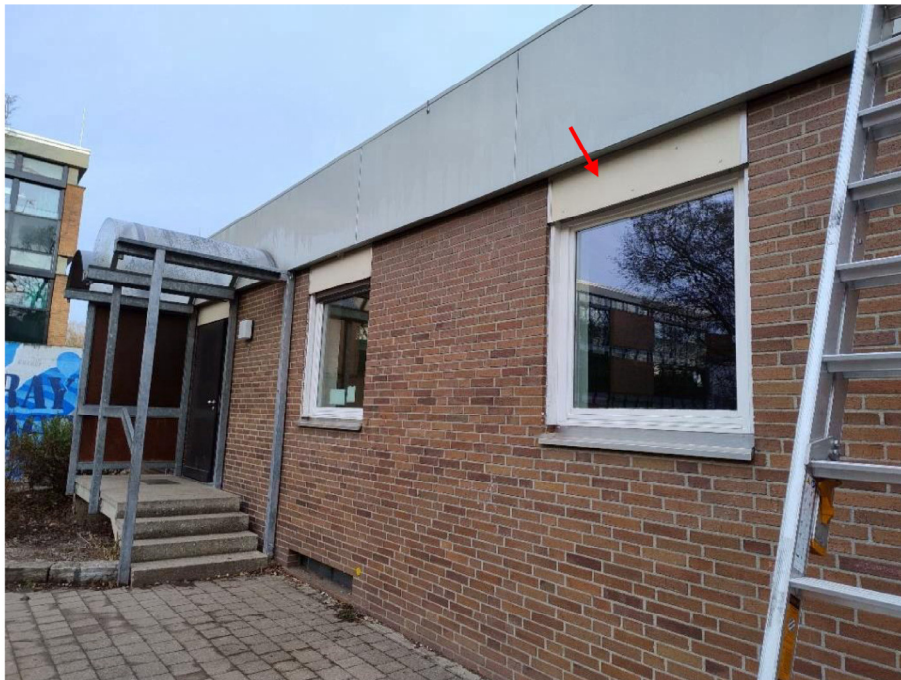
Bild 23

0382-0563-EG, Fassadenplatte über Fenster
Probe Nr. 25-05594

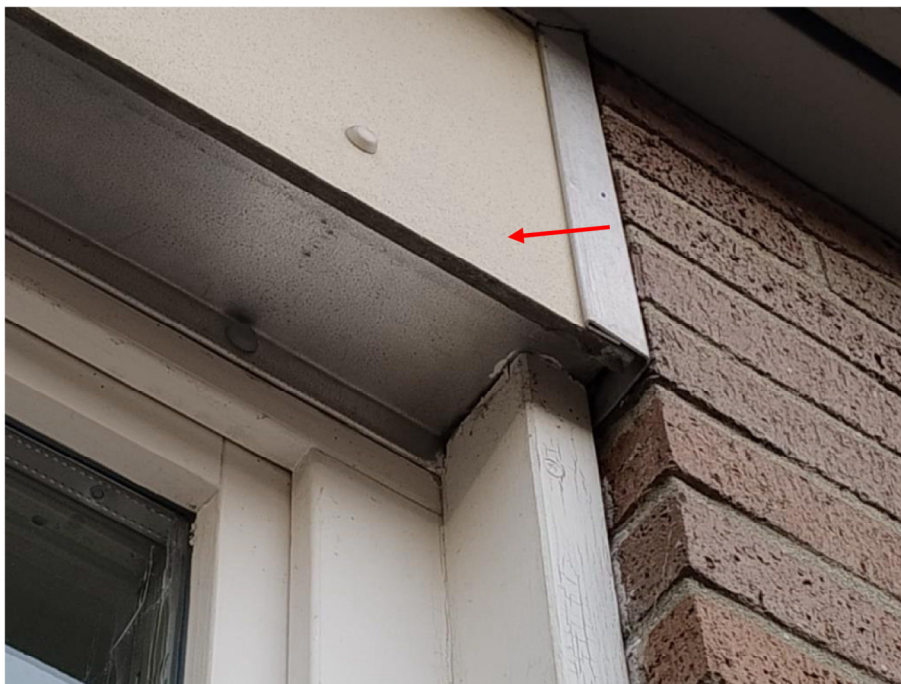
Bild 24

0382-0563-EG, Fassadenplatte über Fenster
Probe Nr. 25-05594
