**SUN-Projekt Nr.: 12338-2024 Maßnahmenvorbereitende
Gebäudeschadstoffuntersuchung**

ANWESEN: Hintere Insel Schütt 7

GEBID: 0563 Kinderhort

SUN-Bericht Nr.: 12338-02-2025 Ergebnisse der Detailuntersuchung

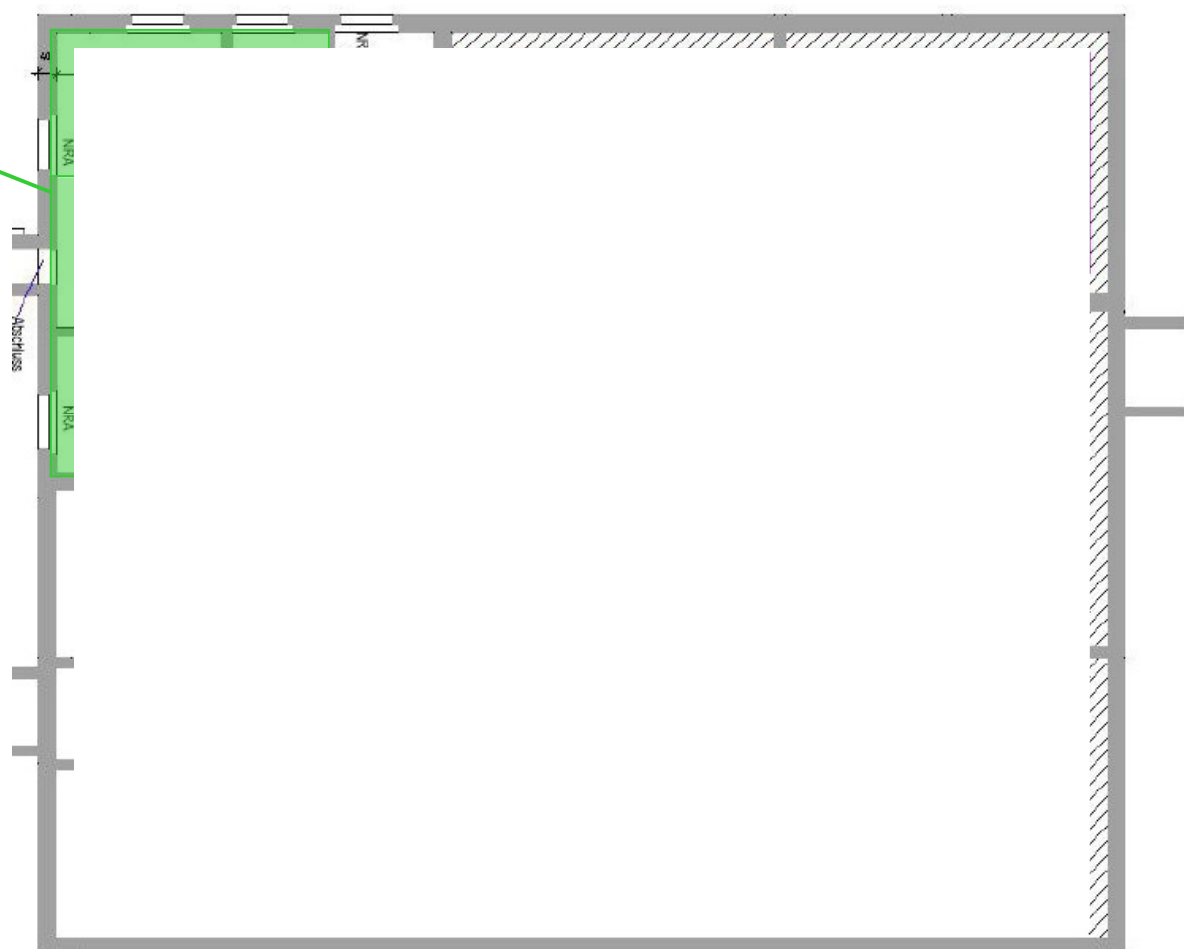
Mischprobe Bodenbeschichtung (Probe Nr. 25-12428)
 Schwermetalle < DK 0
 Summe PCB < 0,125 mg/kg

Mischprobe Wandputz & -farbe (Probe Nr. 25-12429)
 kein Asbest nachgewiesen
 Schwermetalle < DK 0
 Summe PCB < 0,125 mg/kg

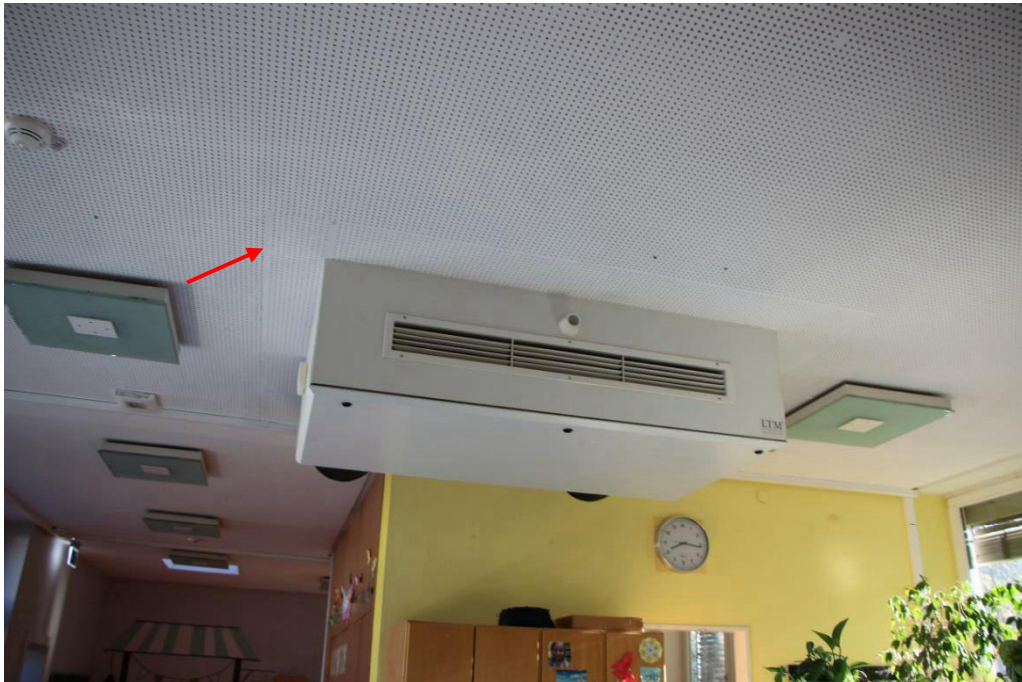
Bild 1

0382-0563-EG-Speisesaal, Deckenspachtel bei Lüftung
Probe Nr. 25-12424

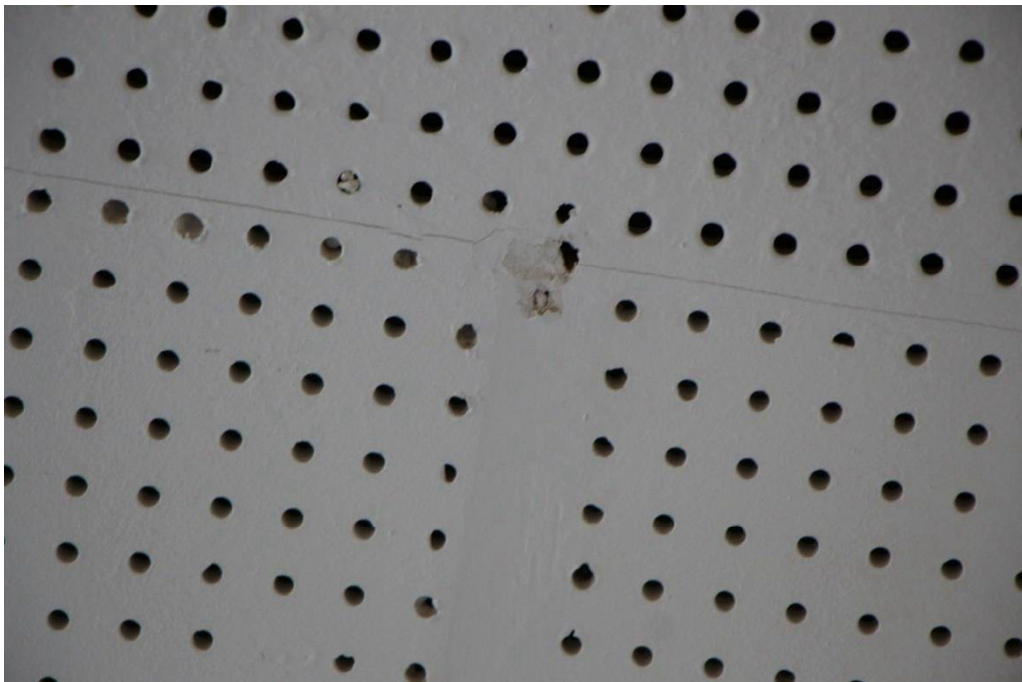
Bild 2

0382-0563-EG-Speisesaal, Deckenspachtel bei Lüftung
(Detailaufnahme) **Probe Nr. 25-12424**

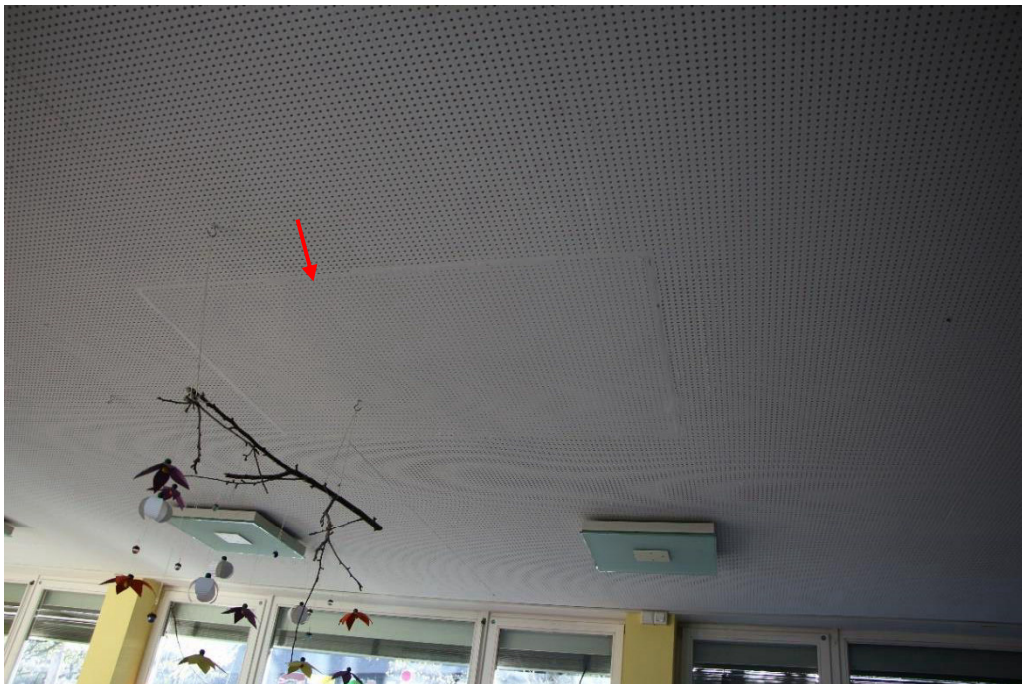
Bild 3

0382-0563-EG-Speisesaal, Deckenspachtel Ausbesserungsstellen
Probe Nr. 25-12425

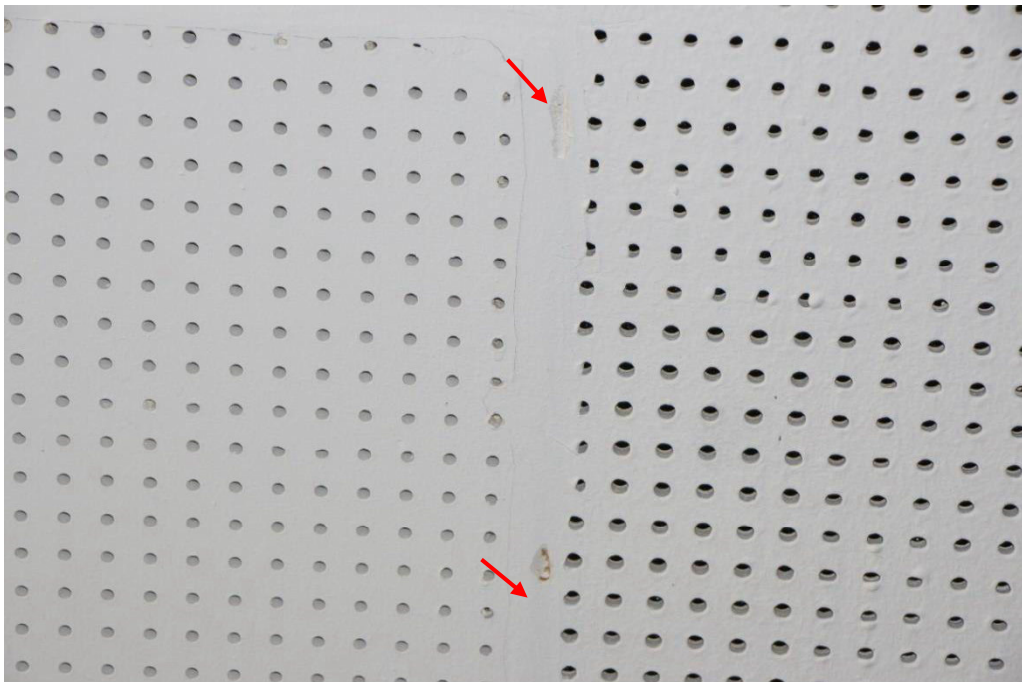
Bild 4

0382-0563-EG-Speisesaal, Deckenspachtel Ausbesserungsstellen
(Detailaufnahme) **Probe Nr. 25-12425**

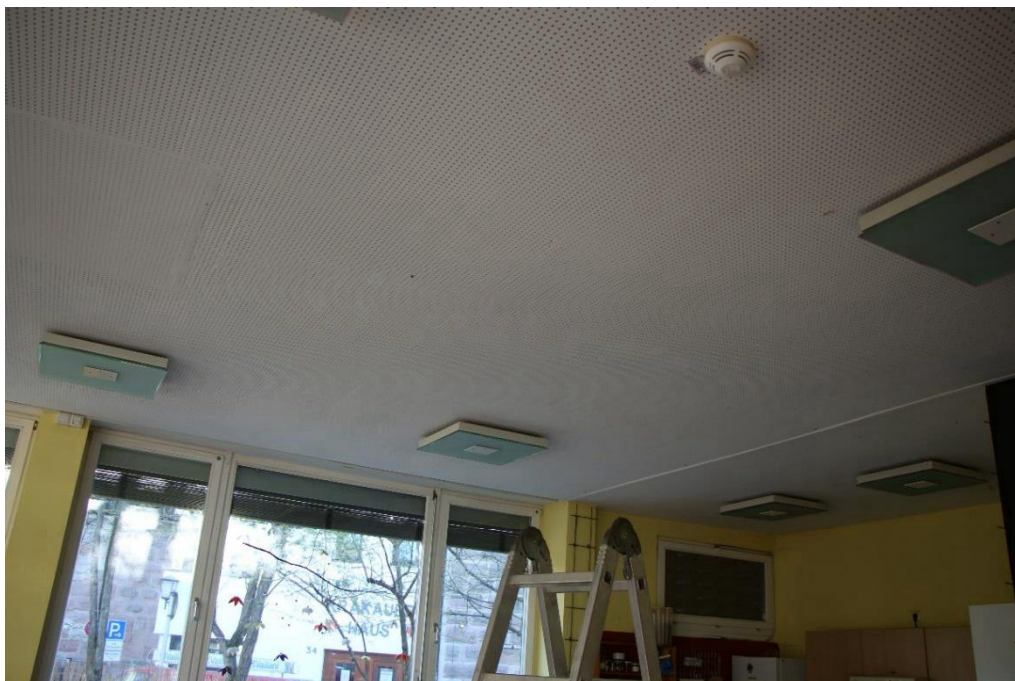
Bild 5

Mit den durchgeführten Detailuntersuchungen wurde der Asbestbefund für die Spachtelmasse der Gipskarton-Akustikdecke aus der orientierenden Untersuchung bestätigt und präzisiert. Asbest wurde im Speiseraum in Bereichen ohne Ausbesserungsspuren festgestellt. Es ist davon auszugehen, dass die Spachtelmasse der gesamten Fläche mit Ausnahme der erkennbar nachträglich ausgebesserten Bereiche, z.B. um das Lüftungsgerät, asbesthaltig ist.

0382-0563-EG-Speisesaal, Deckenspachtel Bereich ohne
Ausbesserungsstellen

Probe Nr. 25-12426

Asbesthaltige Produkte sind im Vorgang von Umbau- oder Sanierungsmaßnahmen gemäß den Vorgaben der TRGS 519 ¹ durch eine zugelassene Fachfirma ordnungsgemäß selektiv rückzubauen, zu verpacken, zu kennzeichnen und als asbesthaltige Gefahrstoffe zu entsorgen.

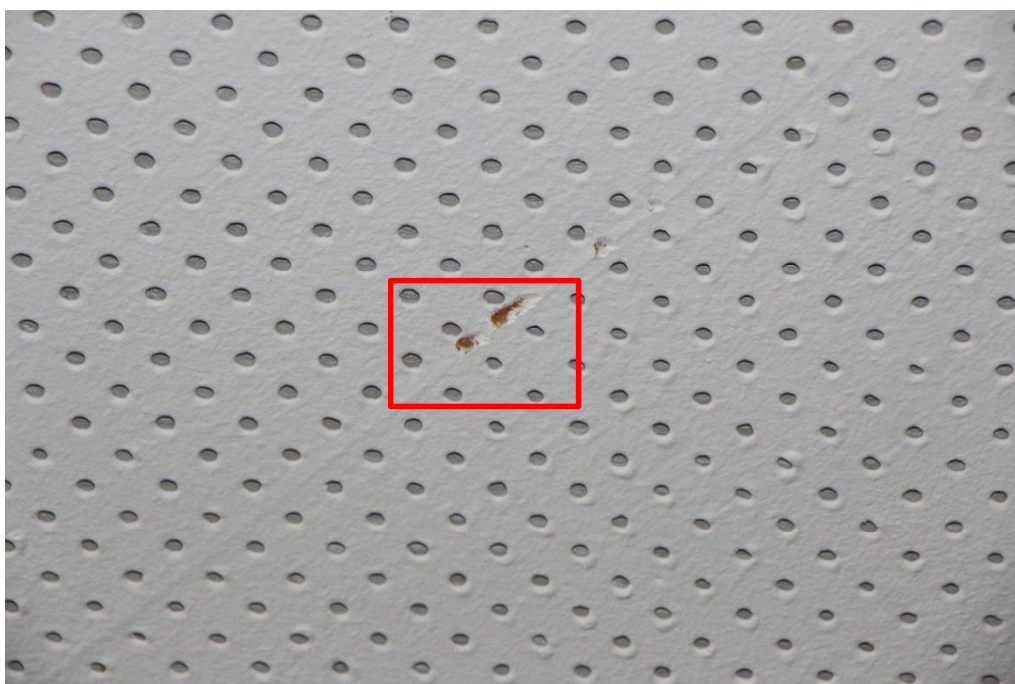
Bild 6

0382-0563-EG-Speisesaal, Deckenspachtel Bereich ohne
Ausbesserungsstellen (Detailaufnahme)

Probe Nr. 25-12426

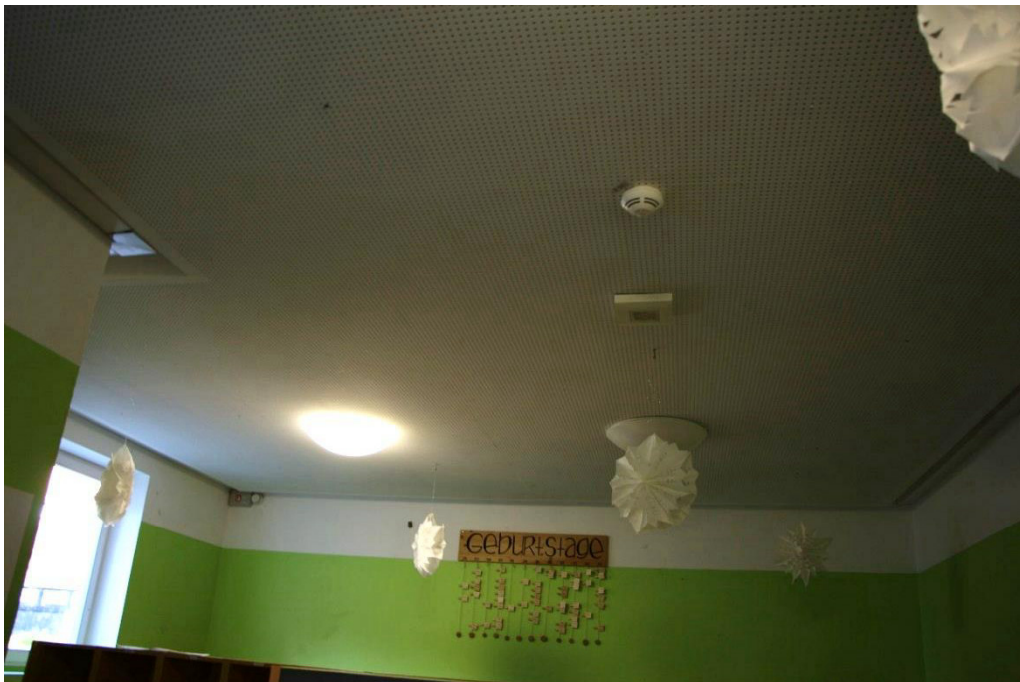
Bild 13 0382-0563-EG-Garderobe, Deckenspachtel
Probe Nr. 25-12430

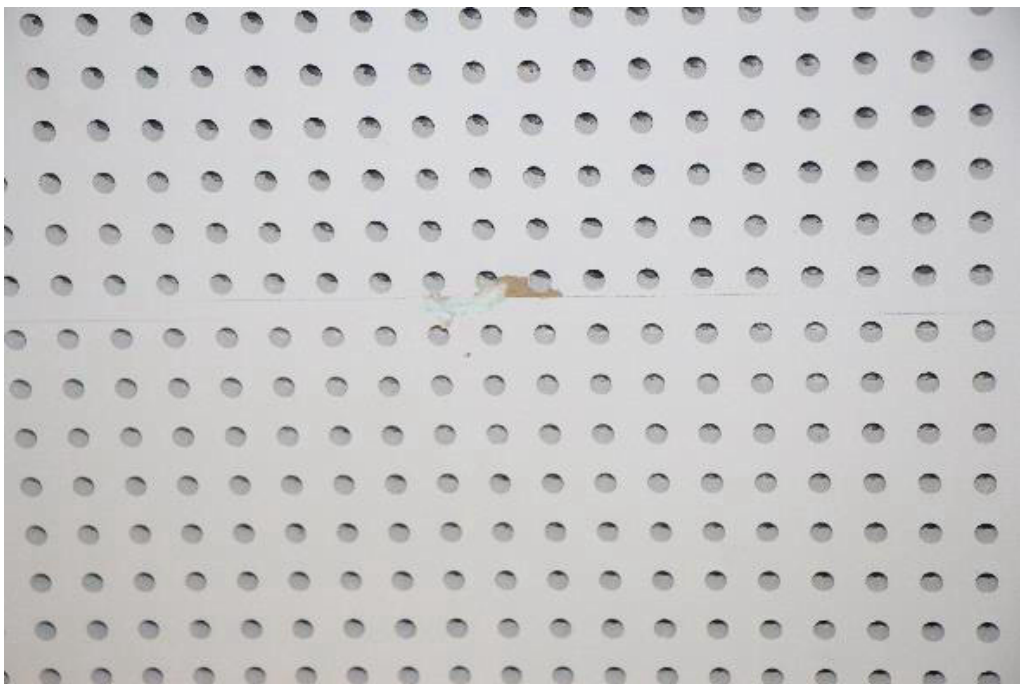
Bild 14 0382-0563-EG-Garderobe, Deckenspachtel (Detailaufnahme)
Probe Nr. 25-12430

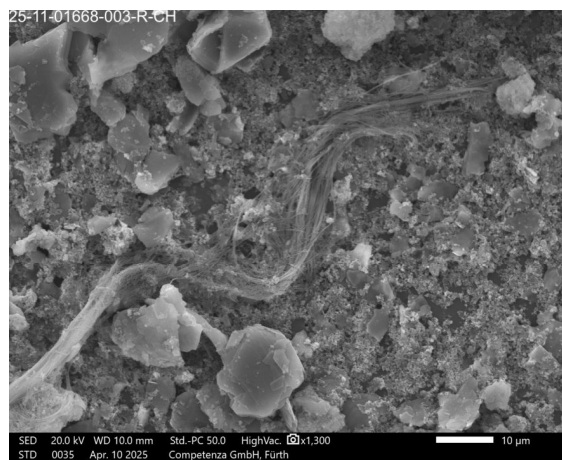
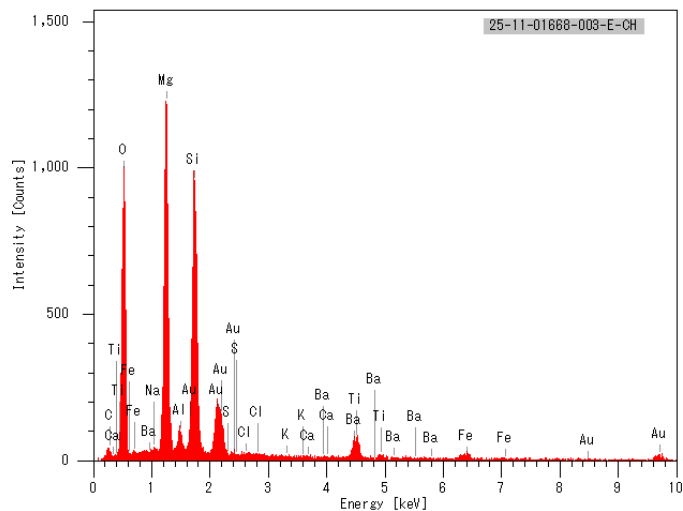
Abbildung und Elementspektrum: Chrysotil-Asbest Fundstelle 25-11-01668-003

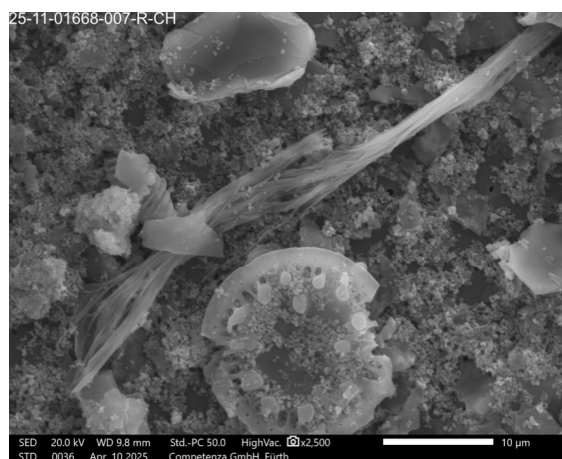
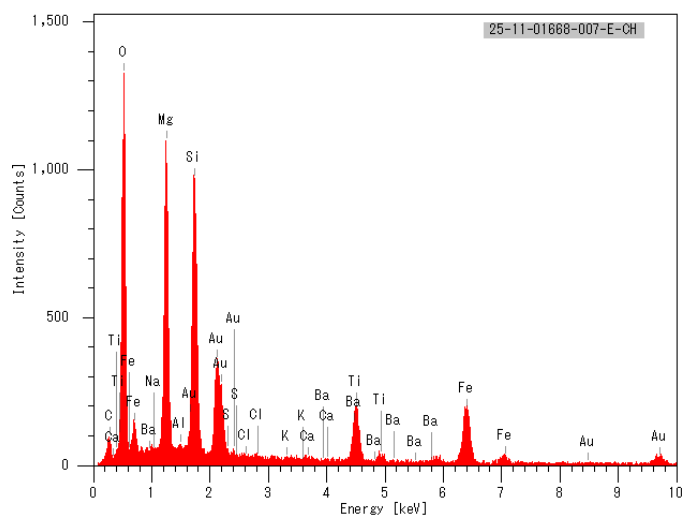
Abbildung und Elementspektrum: Chrysotil-Asbest Fundstelle 25-11-01668-007
