Projekt Nr.: 4182-4  
Adresse: Bodenburgallee, 26131 Oldenburg  
Objekt: Brücke, Bodenburgallee - Bodenburgteich

## **Brücke Bodenburgallee/Bodenburgteich, orientierendes Schadstoffkataster**

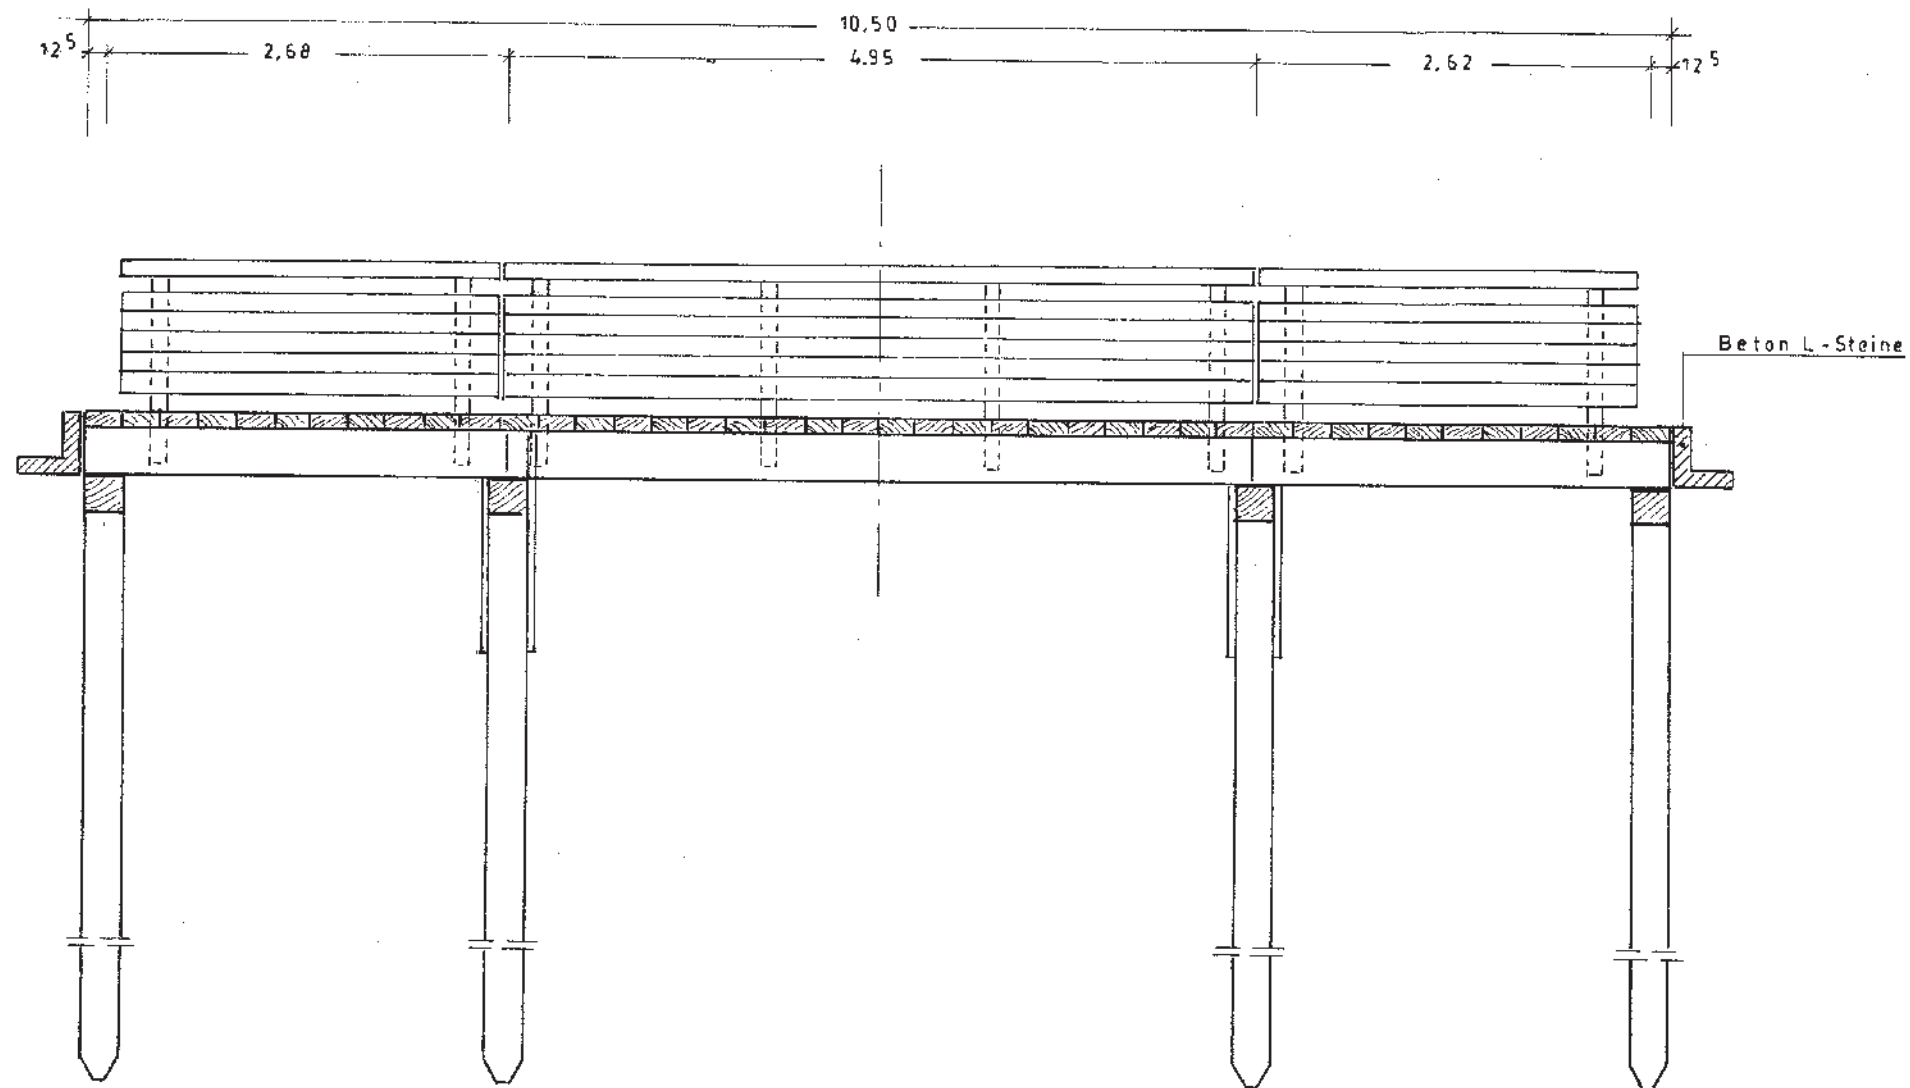
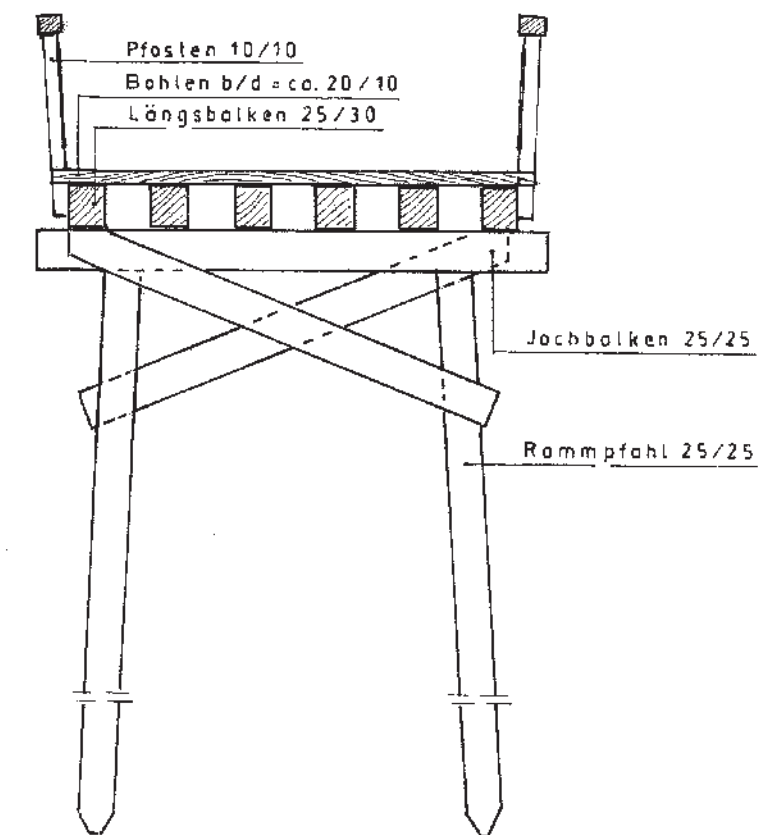
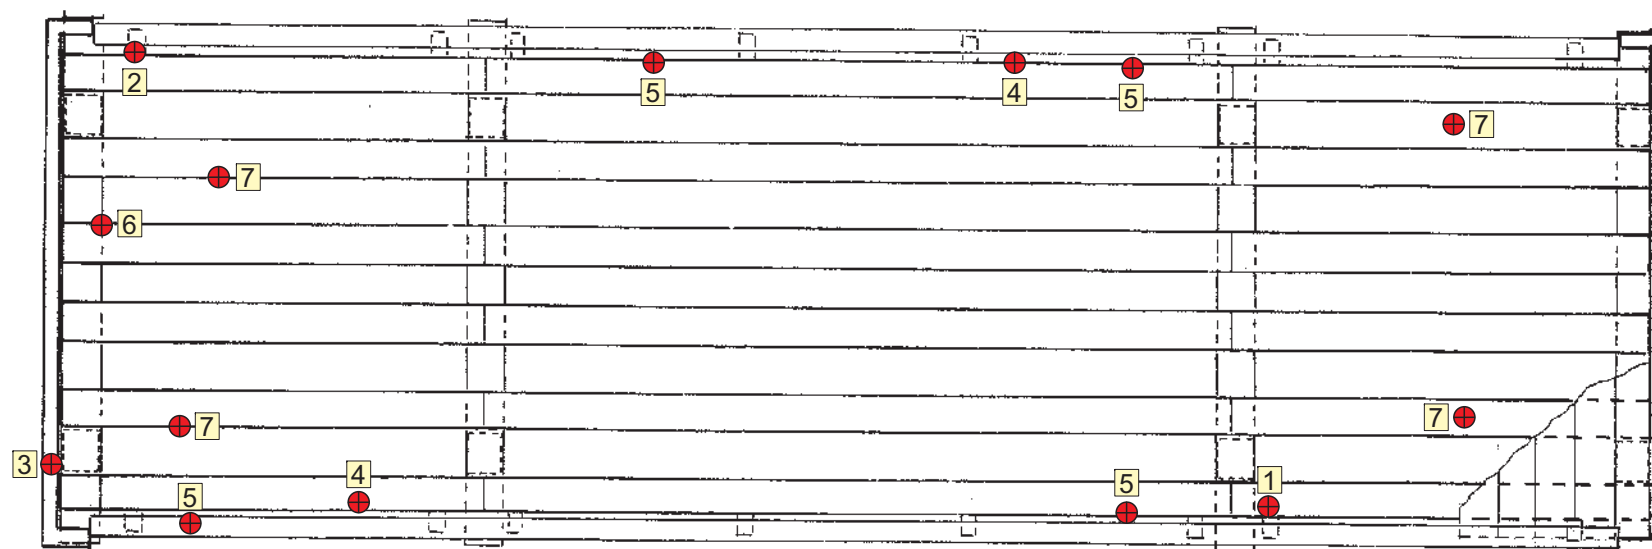
| Bauwerksskizze mit Lage der Probenahmestellen | |

5+ Probenahmestelle

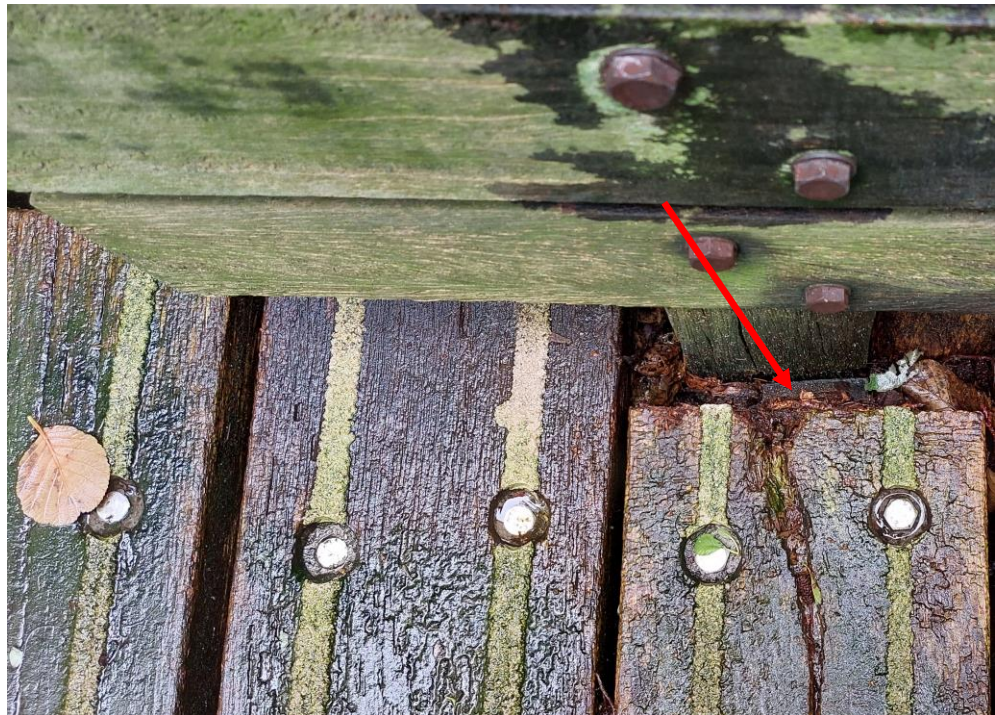
Proben- / Fundstellen- Nr.: 4182-4-1

Produktbezeichnung: Dachpappe, schwarz (z.B. Brandschutztür, Leichtbauplatte, Bodenbelag, Fugendichtmasse, Faserzementplatte, usw.)  
Anzahl der Fundstellen: - Größe der Fundstelle: -

**Analysenergebnis:** kein Asbest nachgewiesen  
geruchlich unauffällig, kein PAK Verdacht

**Einstufung:** Gefährlicher Abfall: ja ☐ / nein ☒ Abfallschlüssel: .....

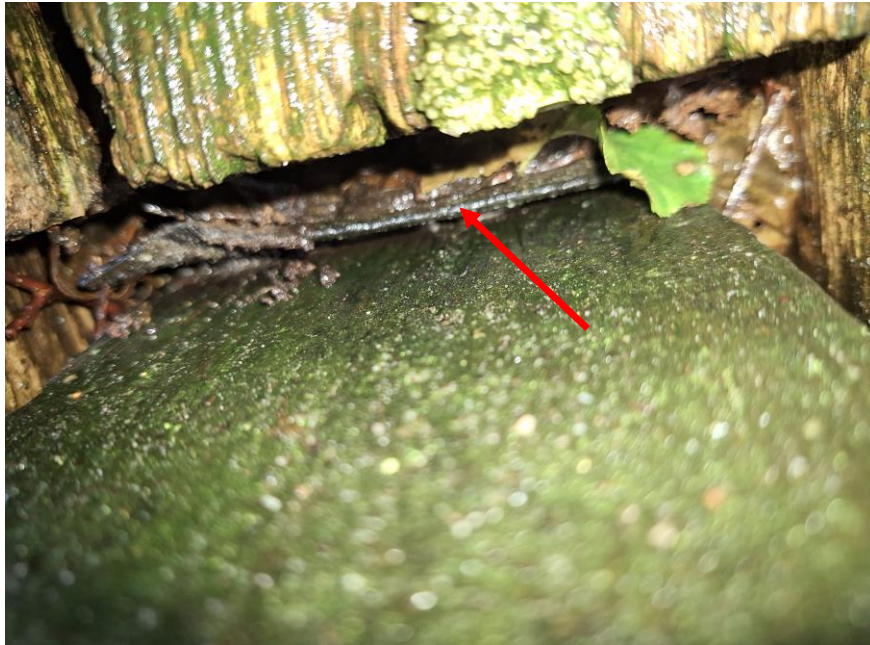
**Proben- / Fundstellen- Nr.: 4182-4-2**

Produktbezeichnung: Dachpappe, schwarz (z.B. Brandschutztür, Leichtbauplatte, Bodenbelag, Fugendichtmasse, Faserzementplatte, usw.)  
Anzahl der Fundstellen: - Größe der Fundstelle: -

**Analysenergebnis:** kein Asbest nachgewiesen  
geruchlich unauffällig, kein PAK-Verdacht

**Einstufung:** Gefährlicher Abfall: ja ☐ / nein ☒ Abfallschlüssel: .....

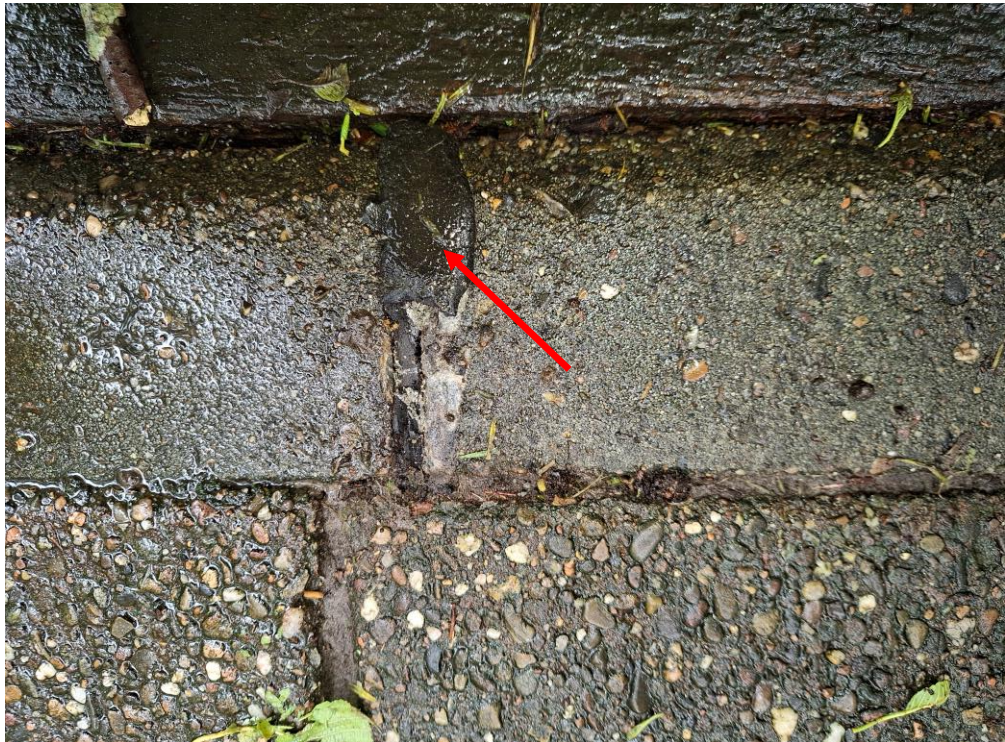
Proben- / Fundstellen- Nr.: 4182-4-3

Produktbezeichnung: Fugendichtmasse, schwarz (z.B. Brandschutztür, Leichtbauplatte, Bodenbelag, Fugendichtmasse, Faserzementplatte, usw.)  
Anzahl der Fundstellen: - Größe der Fundstelle: -

**Analysenergebnis:** kein Asbest nachgewiesen  
5,8 mg/kg PAK gesamt (< 100 mg/kg)

**Einstufung:** Gefährlicher Abfall: ja ☐ / nein ☒ Abfallschlüssel: .....

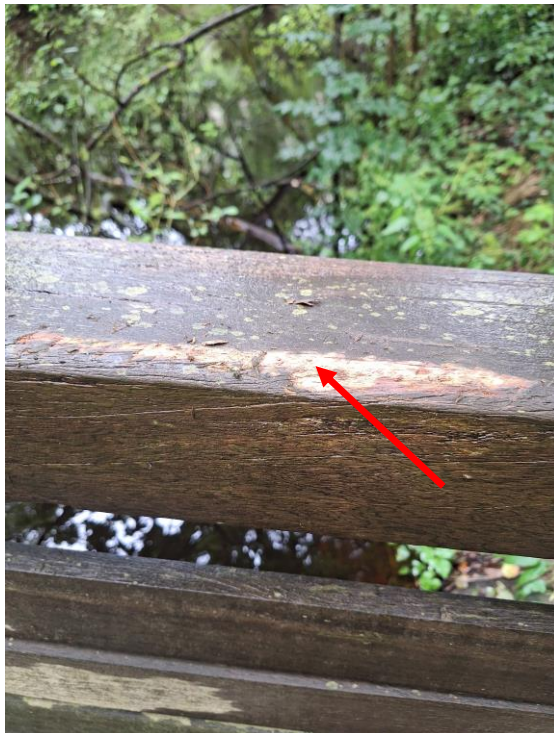
**Proben- / Fundstellen- Nr.: 4182-4-4**

| Lage des Produkts im Raum: | Handlauf | | |

| Produktbezeichnung: | Holzkonstruktion | | |

| <b>Analysenergebnis:</b> Rückstellung<br>Regeleinstufung AIV Holz | | | |
| Einstufung: Gefährlicher Abfall: | ja <input checked="" type="checkbox"/> / nein <input type="checkbox"/> | Abfallschlüssel: | 17 02 04* |

Bei dem geplanten Rückbau sind die behandelten Hölzer separat auszubauen und entsprechend der Altholzverordnung einer geeigneten Entsorgung zuzuführen. Abfallschlüssel gemäß Abfallverzeichnis-Verordnung (AVV): 17 02 04\* Holz, das gefährliche Stoffe enthält.

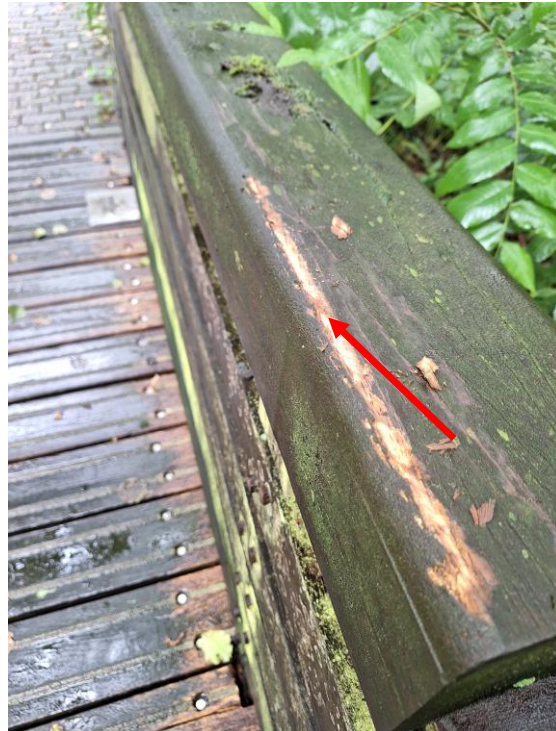
Proben- / Fundstellen- Nr.: 4182-4-5

| Lage des Produkts im Raum: | Geländer | | |

| Produktbezeichnung: | Holzkonstruktion | | |

| <b>Analysenergebnis:</b> Rückstellung<br>Regeleinstufung AIV-Holz | | | |
| Einstufung: Gefährlicher Abfall: | ja <input checked="" type="checkbox"/> / nein <input type="checkbox"/> | Abfallschlüssel: | 17 02 04* |

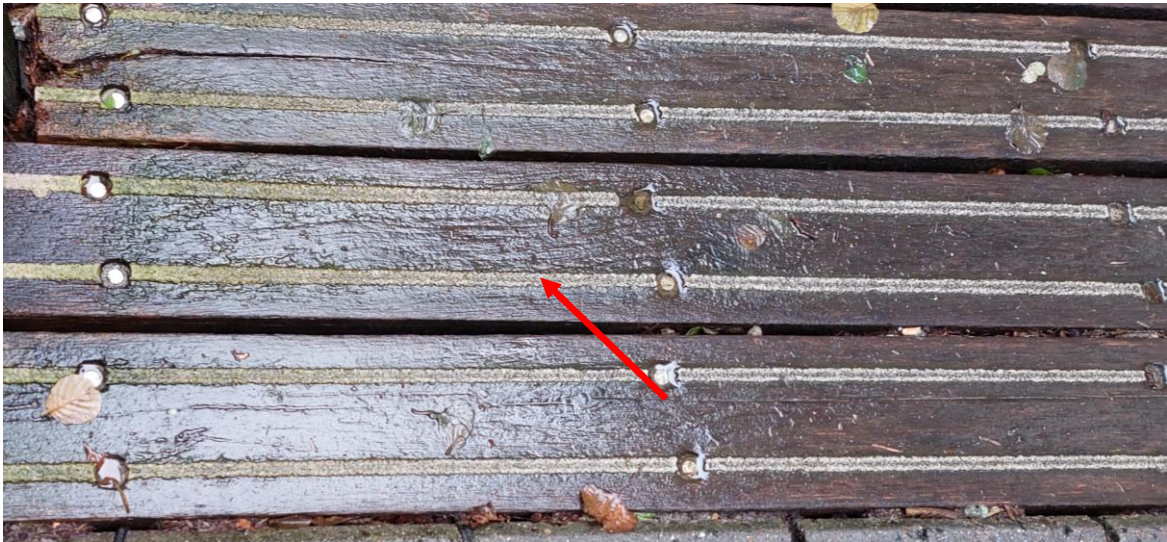
Proben- / Fundstellen- Nr.: 4182-4-6

| Lage des Produkts im Raum: | Fußbodenbereich, zwischen den Holzpaneelen | | |

| Produktbezeichnung: | Antirutschmasse | | |

| <b>Analysenergebnis:</b> kein Asbest nachgewiesen<br>kein PCB nachgewiesen | | | |
| Einstufung: Gefährlicher Abfall: | ja <input type="checkbox"/> / nein <input checked="" type="checkbox"/> | Abfallschlüssel: | |

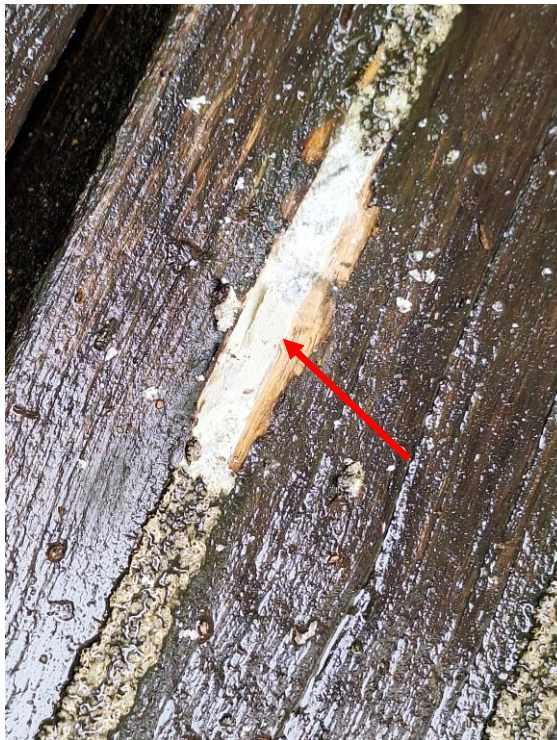
Proben- / Fundstellen- Nr.: 4182-4-7

| Lage des Produkts im Raum: | Fußbodenbereich | | |

| Produktbezeichnung: | Holzkonstruktion | | |

| <b>Analysenergebnis:</b> Rückstellung<br>Regeleinstufung AIV Holz | | | |
| Einstufung: Gefährlicher Abfall: | ja <input checked="" type="checkbox"/> / nein <input type="checkbox"/> | Abfallschlüssel: | 17 02 04* |
