## Bausubstanzuntersuchung Dokumentation

Projekt-Nr.	Ausfertigungs-Nr.	Datum
<b>2225636</b>	<b>1/1</b>	<b>22.02.2022</b>

**Umbau Gewerbeschule Kehl, Gebäude G, H und N, Karlstraße 37,  
77694 Kehl**

Landratsamt Ortenaukreis  
Kämmerei & Gebäudemanagement  
Badstraße 20  
77652 Offenburg

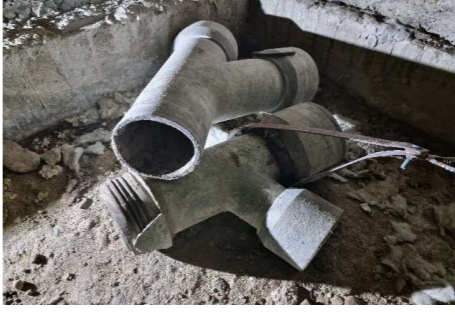
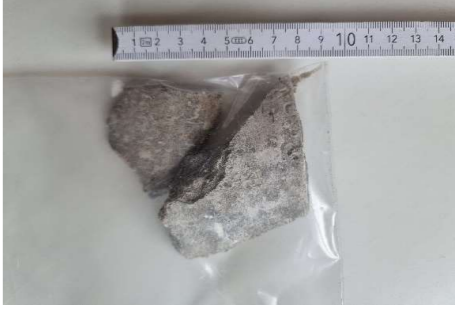
1. UG Kriechkeller	0.02	Abwasserleitungen		0,0 - 1,0	Zementrohre	-	BS15	Asbest	Asbest Nachgewiesen	Asbestrohre unter Einhaltung der Vorgaben der TRGS 519 bruchfrei ausbauen, in gekennzeichneten big-bags gesichert bereitstellen und ordnungsgemäß beseitigen.

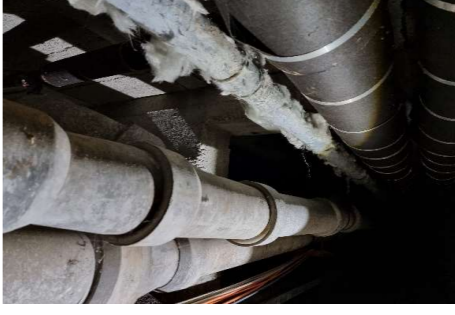
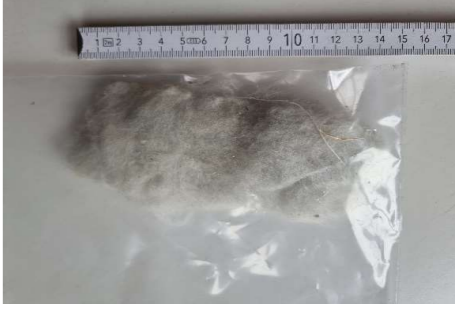
Isolierung Heizungsrohre		0,0 - 3,0	KMF	-	BS16	Asbest, KMF	Asbest nicht nachweisbar KMF	Mineralwolle (Rohrisolation) unter Einhaltung der Vorgaben der TRGS 521 ausbauen, in gekennzeichneten big-bags bereitstellen und ordnungsgemäß beseitigen.

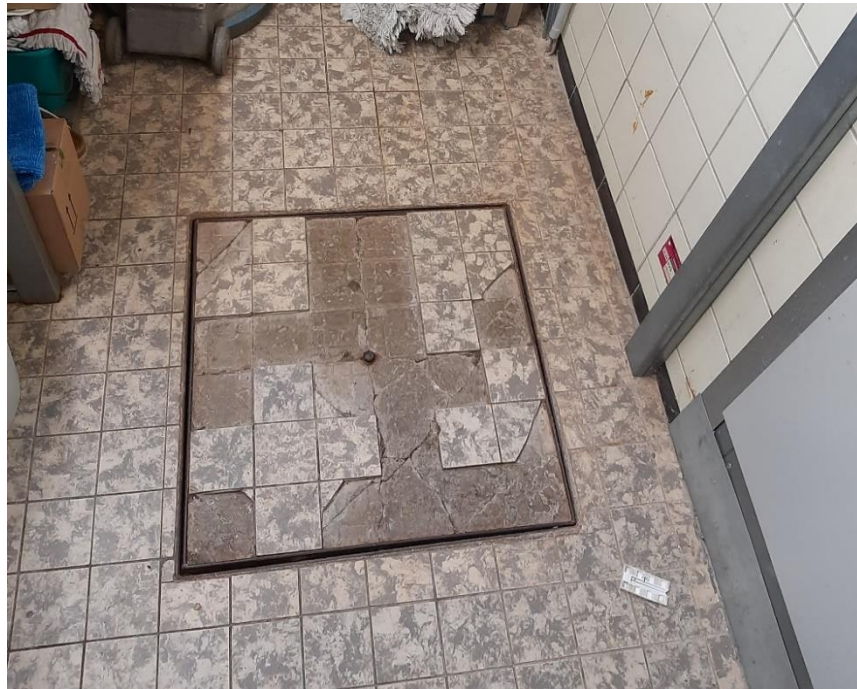
**Foto 1:** Zugang zum Kriechkeller (geflieste Eingangsklappe), erreichbar über Gebäudeteil H, Raum 0.02  
Schadstoffverdacht: Fliesenkleber (Asbest TRGS-519)

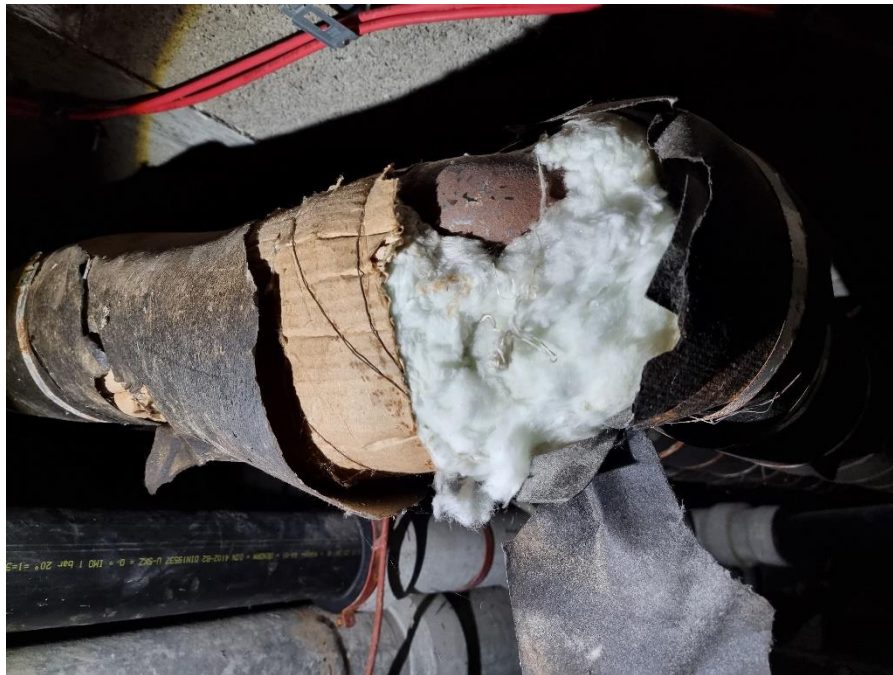
**Foto 3:** Zum Teil gedämmte und mit Pappe umschlossene Heizleitungen.  
Schadstoffverdacht: Alte KMF-Dämmung (KMF TRGS-521 bzw. Asbest TRGS-519), bitumenhaltige Pappe (PAK TRGS 551)

Die KMF-Isolierung um die Heizungsrohre, die Trittschalldämmung des Bodenaufbaus sowie sonstige KMF-Dämmungen, die im Zuge der Sanierungsmaßnahme auftauchen sind auf Grund ihrer Einsatzdauer und das geschätzte Einbaujahr in die Kategorie K2 (krebserzeugend) beprobungslos einzustufen. Beim Ausbau und der Entsorgung sind hierbei die **Vorgaben der TRGS 521** einzuhalten.

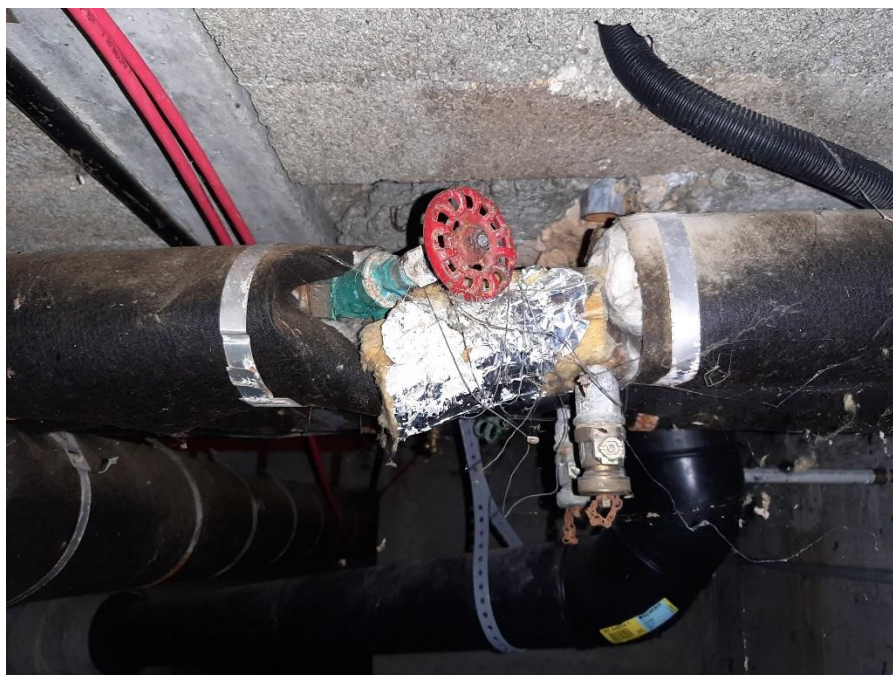
**Foto 4:** Anschlussventile einer gedämmten und in Pappe umschlossenen Heizleitung.  
Schadstoffverdacht: Alte KMF-Dämmung (KMF TRGS-521 bzw. Asbest TRGS-519), bitumenhaltige Pappe (PAK TRGS-551)

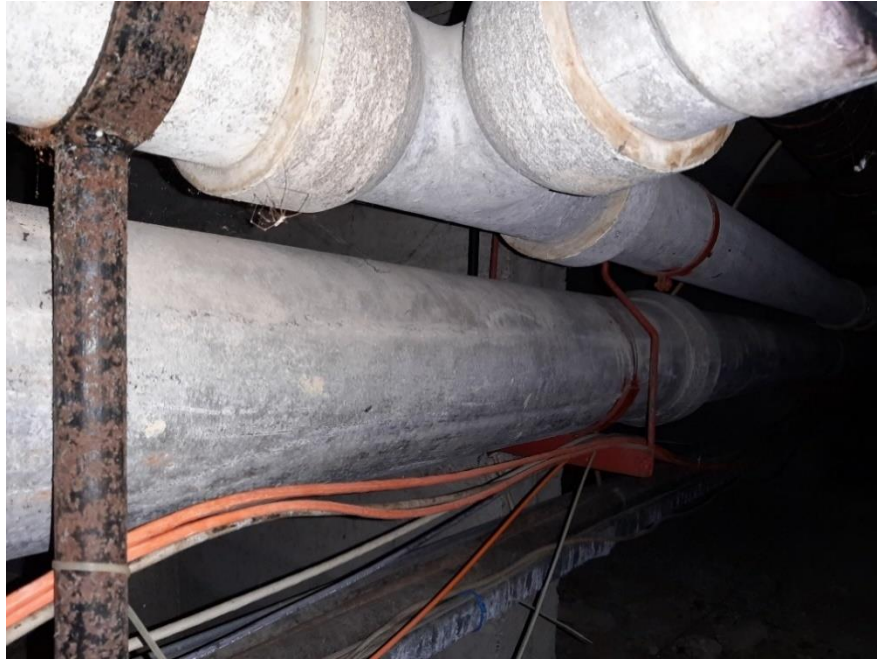
**Foto 5:**

Alte Zementhaltigen Abwasserleitungen verlaufen durch den gesamten Kriechkeller der Schule.

Schadstoffverdacht: Asbesthaltige Zementrohre (Asbest TRGS-519)

Die asbesthaltigen Zementrohre sind unter Einhaltung der **Arbeitssicherheitsmaßnahmen gem. TRGS 519** von einer für diese Arbeiten qualifizierten Firma auszubauen / zu entfernen und als gefährlicher Abfall zu entsorgen.

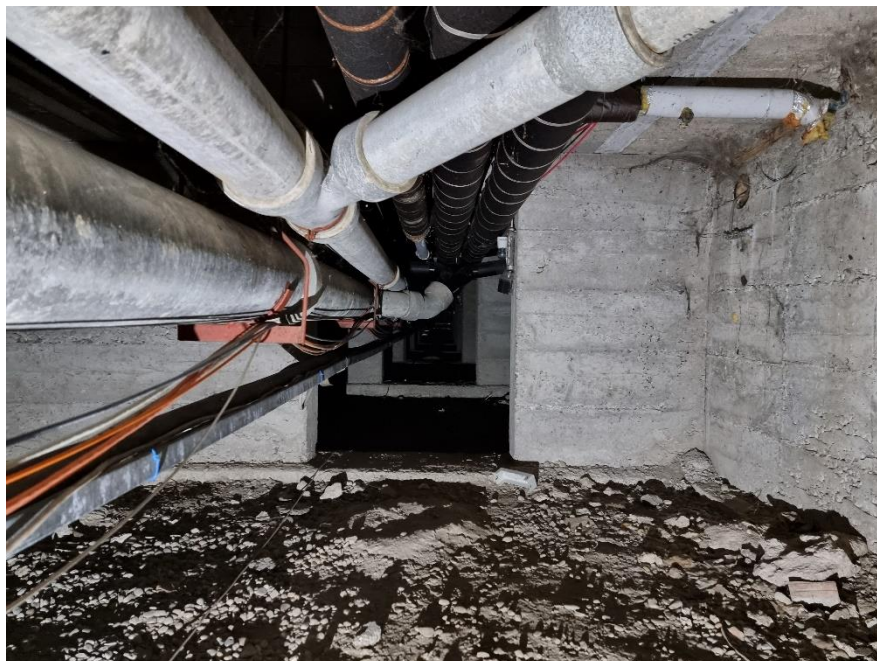
**Foto 6:**

Anschluss einer Zementabwasserleitung an die Längsleitung, Blick Richtung Westen. Schadstoffverdacht: Asbesthaltige Zementrohre (Asbest TRGS-519)

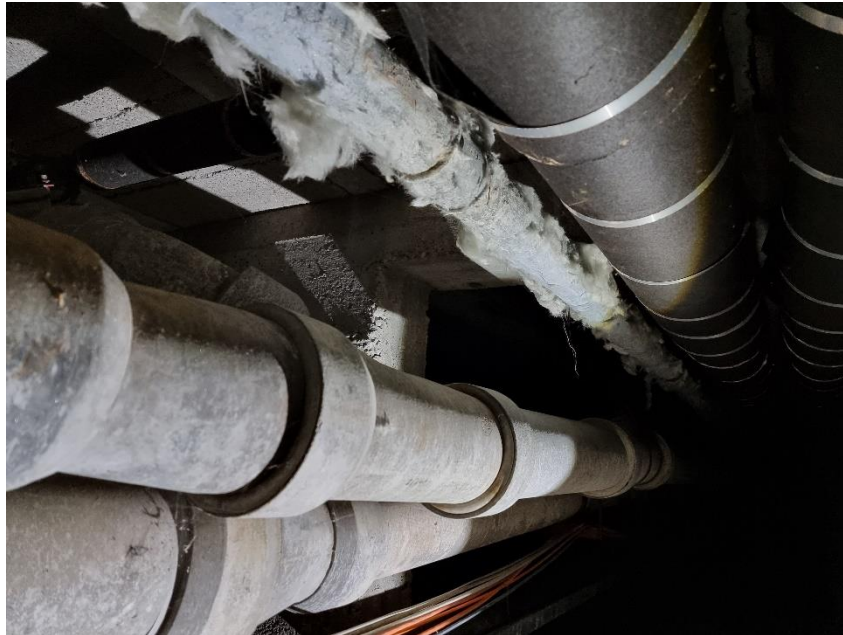
**Foto 7:** Ein altes Heizrohr das schon eine stark beschädigte Isolierung aufweist (Isolierung fast nicht mehr vorhanden).

Schadstoffverdacht: Dämmung (KMF TRGS-521 bzw. Asbest TRGS-519)

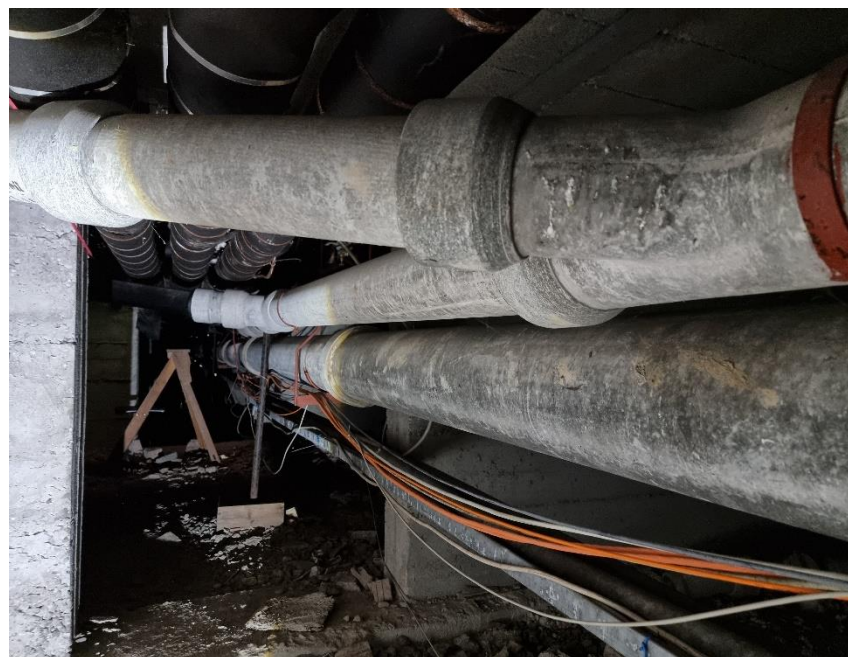
**Foto 8:** Anschluss einer Zementhaltigen Abwasserleitung an die Längsleitung, Blick Richtung Osten

Schadstoffverdacht: Asbesthaltige Zementrohre (Asbest TRGS-519)

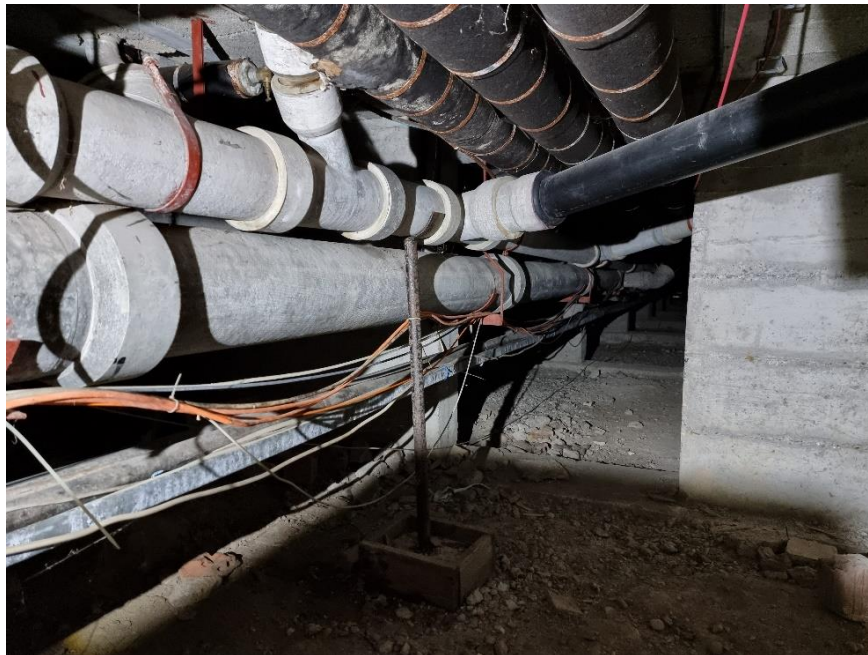
**Foto 9:**

Zementhaltige Abwasserleitungen und darüberliegende Heizleitungen, Blick Richtung Süd-West. Schadstoffverdacht: Asbesthaltige Zementrohre (Asbest TRGS-519), alte KMF-Dämmung (KMF TRGS-521 bzw. Asbest TRGS-519), bitumenhaltige Pappe (PAK TRGS-551)

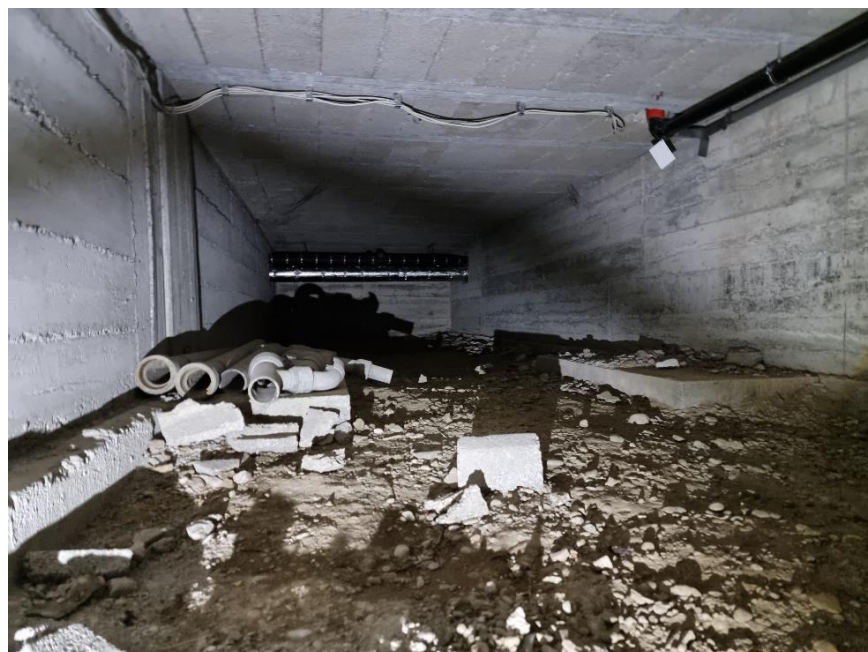
**Foto 9:**

Die großen Räume in Richtung Süden dienen auch zur Lagerung von ungenutzten Zementrohrleitungen und Bauschutt.

Schadstoffverdacht: Asbesthaltige Zementrohre (Asbest TRGS-519)

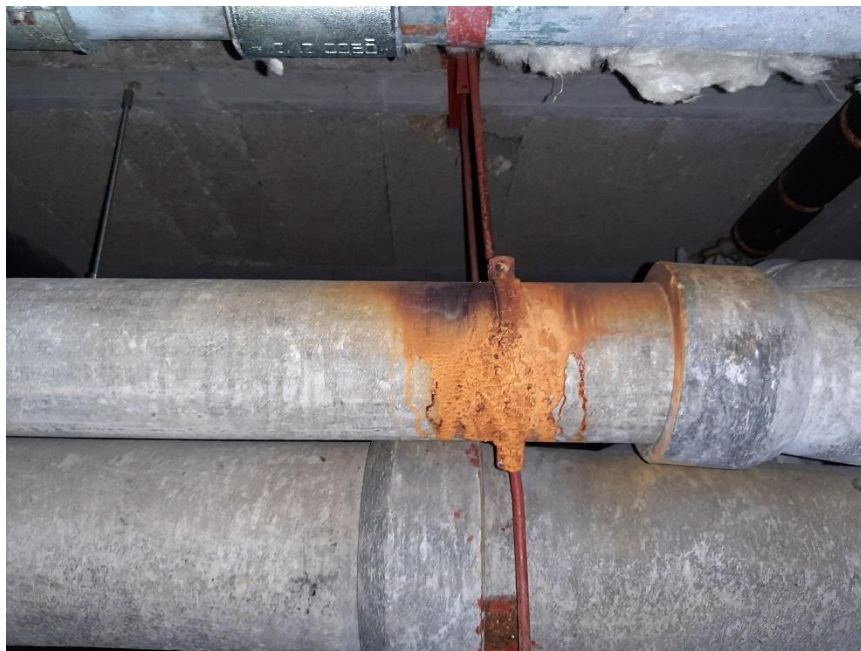
**Foto 11:** Zementhaltige Abwasserleitungen mit korrodierter Rohrschelle, Blick Richtung Süden.

Schadstoffverdacht: Asbesthaltige Zementrohre (Asbest TRGS-519)

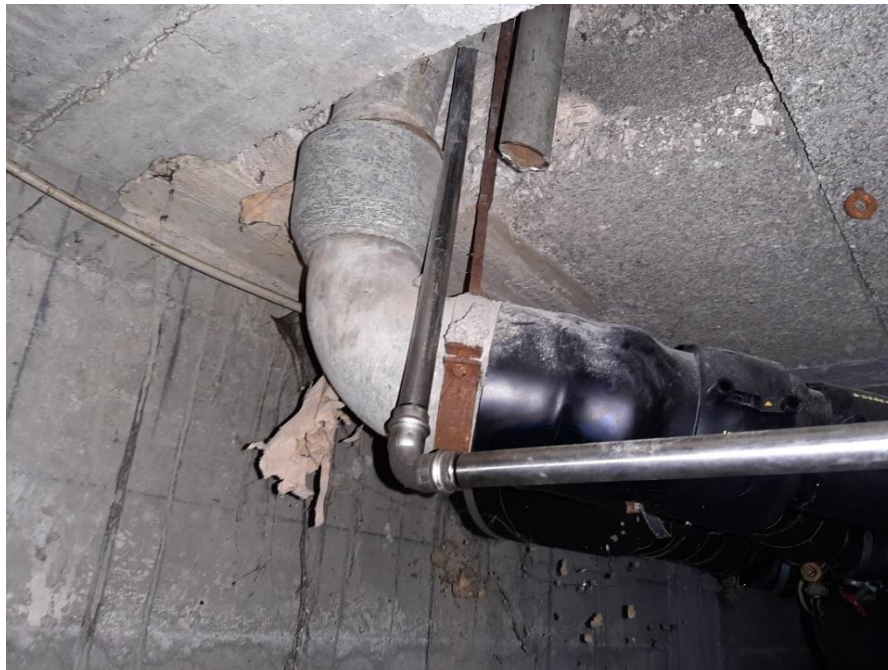
**Foto 12:** Abwasseranschluss ins Erdgeschoss.  
Schadstoffverdacht: Asbesthaltige Zementrohre (Asbest TRGS-519)

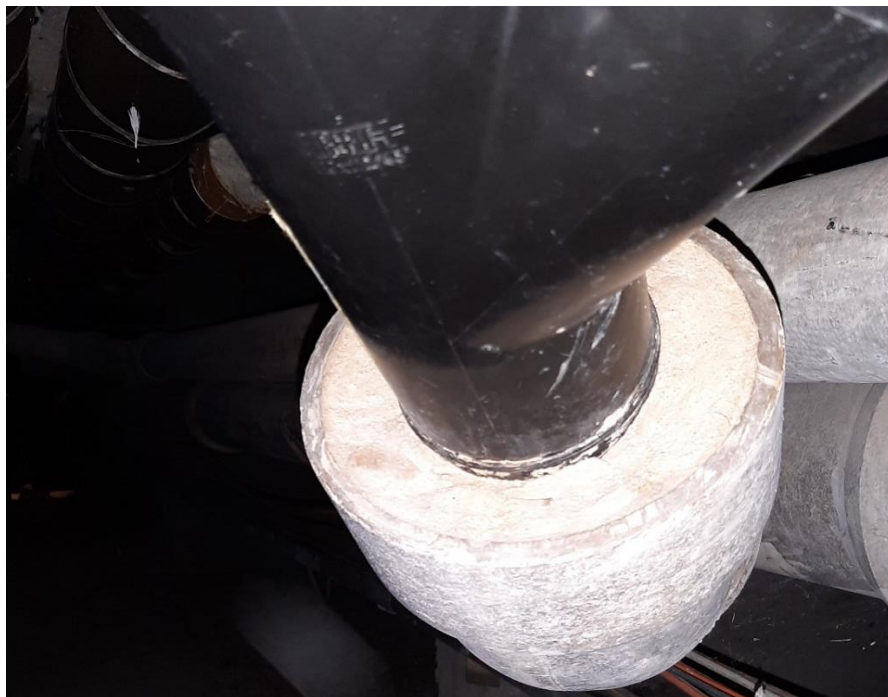
**Foto 13:** Anschluss einer Abwasserleitung (Kunststoffrohr) an Zementrohr, Blick Richtung Süden  
Schadstoffverdacht: Asbesthaltige Zementrohre (Asbest TRGS-519)

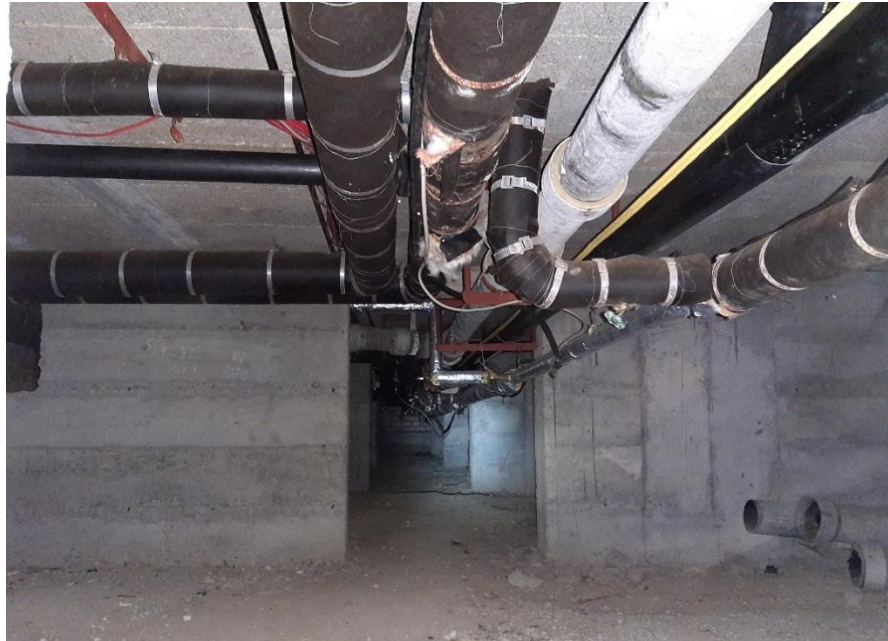
**Foto 3:**

Zementhaltigen Abwasserleitungen und Heizleitungen verlaufen durch den gesamten Kriechkeller der Schule (Gebäudeteil G).

Schadstoffverdacht: Asbesthaltige Zementrohre (Asbest TRGS-519), alte KMF-Dämmung (KMF TRGS-521 bzw. Asbest TRGS-519), bitumenhaltige Pappe (PAK TRGS-551)

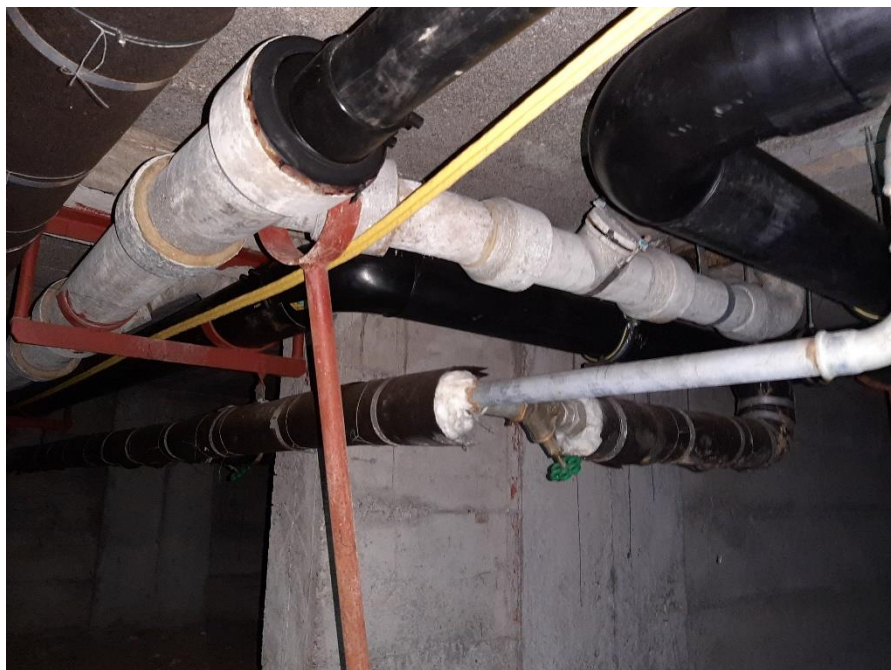
**Foto 6:** Anschluss Kunststoffrohr an zementhaltige Abwasserleitungen und einer darunterliegende Heizleitungen.

Schadstoffverdacht: Asbesthaltige Zementrohre (Asbest TRGS-519), alte KMF-Dämmung (KMF TRGS-521 bzw. Asbest TRGS-519), bitumenhaltige Pappe (PAK TRGS-551)

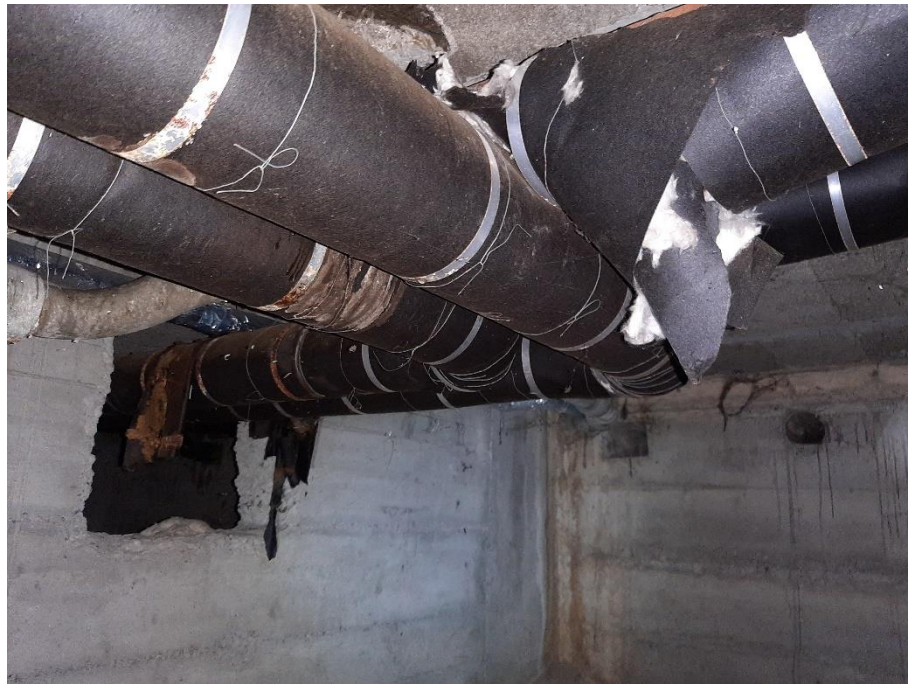
**Foto 7:** Gedämmte und mit Pappe umschlossene Heizleitungen.  
Schadstoffverdacht: Alte KMF-Dämmung (KMF TRGS-521 bzw. Asbest TRGS-519), bitumenhaltige Pappe (PAK TRGS 551)

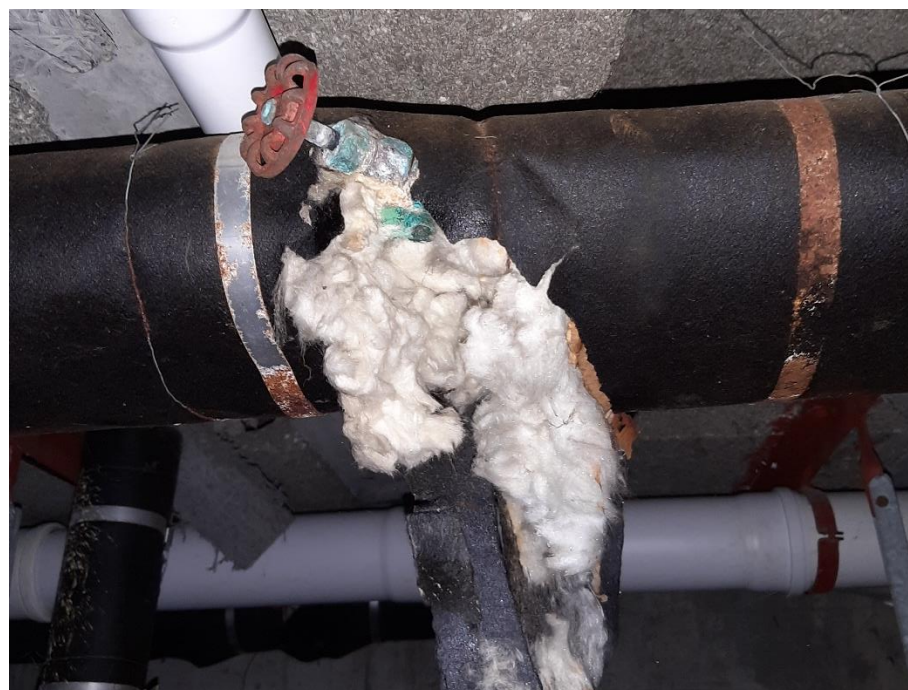
**Foto 8:** Anschlussventile einer gedämmten und in Pappe umschlossene Heizleitung.  
Schadstoffverdacht: Alte KMF-Dämmung (KMF TRGS-521 bzw. Asbest TRGS-519), bitumenhaltige Pappe (PAK TRGS-551)

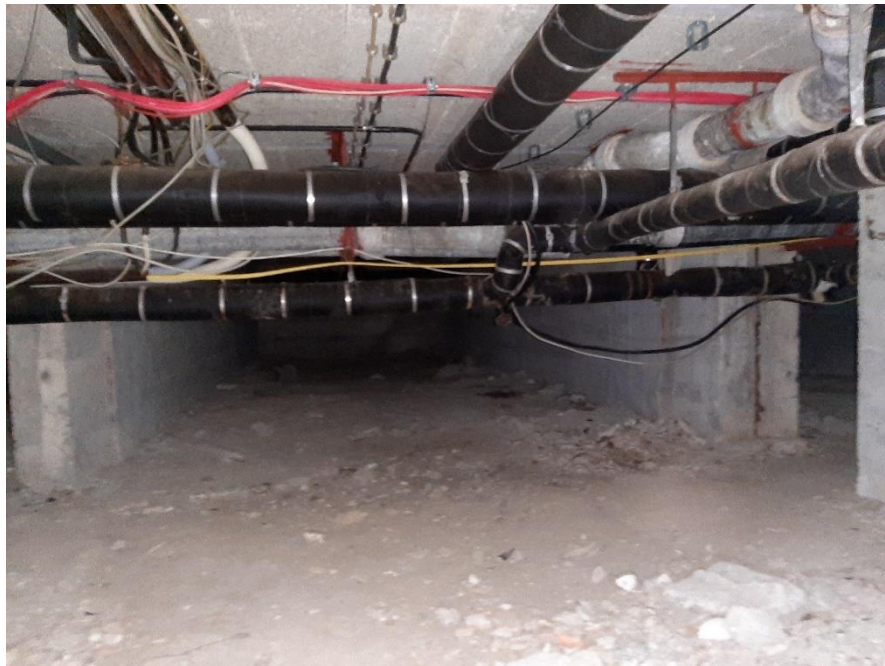
**Foto 9:** Übersichtsbild der zementhaltigen Abwasserleitungen und gedämmte Heizleitungen, Blick Richtung Süden

Schadstoffverdacht: Asbesthaltige Zementrohre (Asbest TRGS-519),  
Dämmung (KMF TRGS-521 bzw. Asbest TRGS-519)

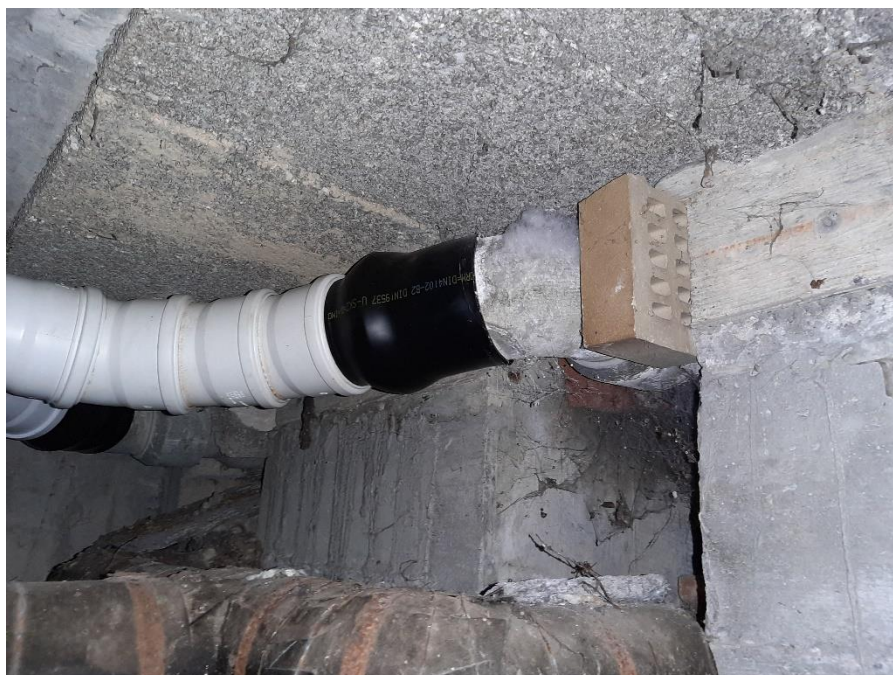
**Foto 10:** Anschluss eine zementhaltige Abwasserleitung an eine Kunststoffleitung  
Schadstoffverdacht: Asbesthaltige Zementrohre (Asbest TRGS-519)

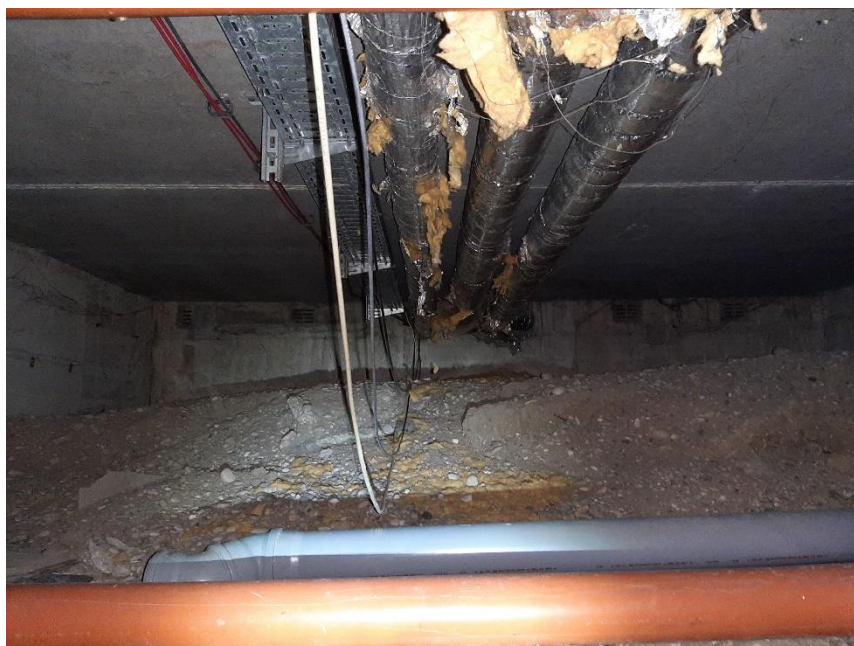
**Foto 8:** Durch die Tür gelangt man in den ersten von zwei Räumen. An der Decke befinden sich abgehängte und gedämmte Heizleitungen.  
Schadstoffverdacht: Alte KMF-Dämmung (KMF TRGS-521 bzw. Asbest TRGS-519)
