# GUTACHTEN

GUTACHTENNUMMER: BG-z -2024-5593

DATUM: 09.09.2025

IN SACHEN: Zustandsüberprüfung der  
vorhandenen Bestandsbäume im  
Bereich der geplanten  
Haltestellenerweiterung der  
Haltestelle „Varrentrappstraße“ in  
Frankfurt am Main.

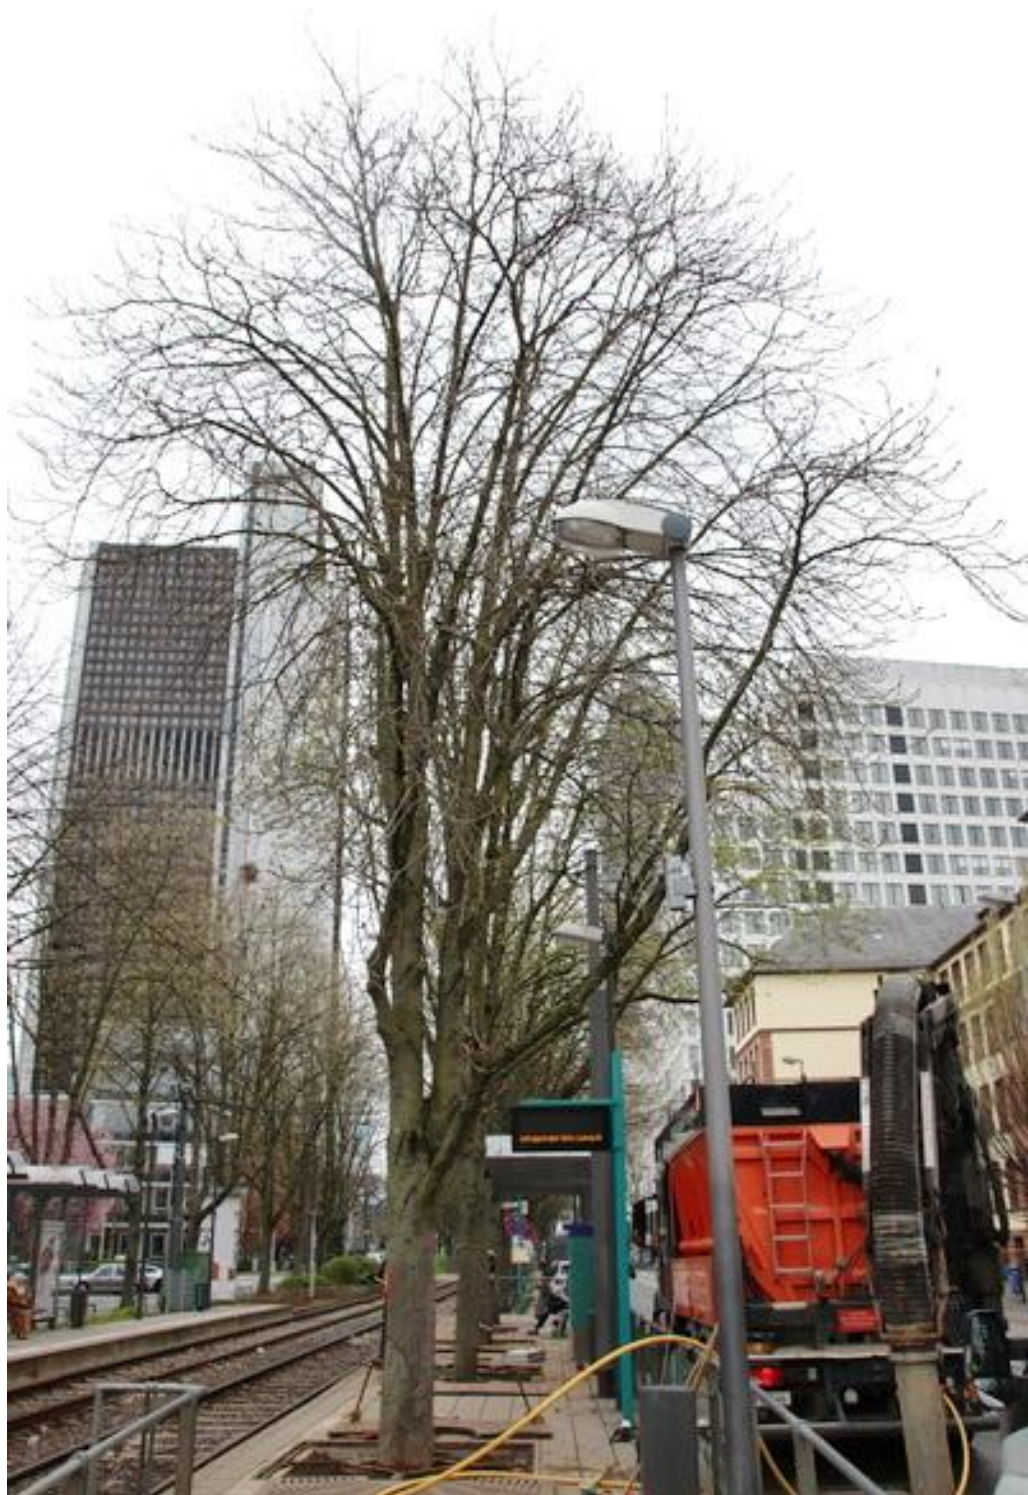
**Abb. 5:** Gesamtansicht der Rosskastanie mit der Baum-Nr. 164. Der Baum steht innerhalb des Bahnsteiges und befindet sich im Altbaumstadium. Die Baumscheibe ist mit einem Buderus-Gitterrost abgedeckt. Die Rosskastanie ist am Stammfuß sichtbar überfüllt.

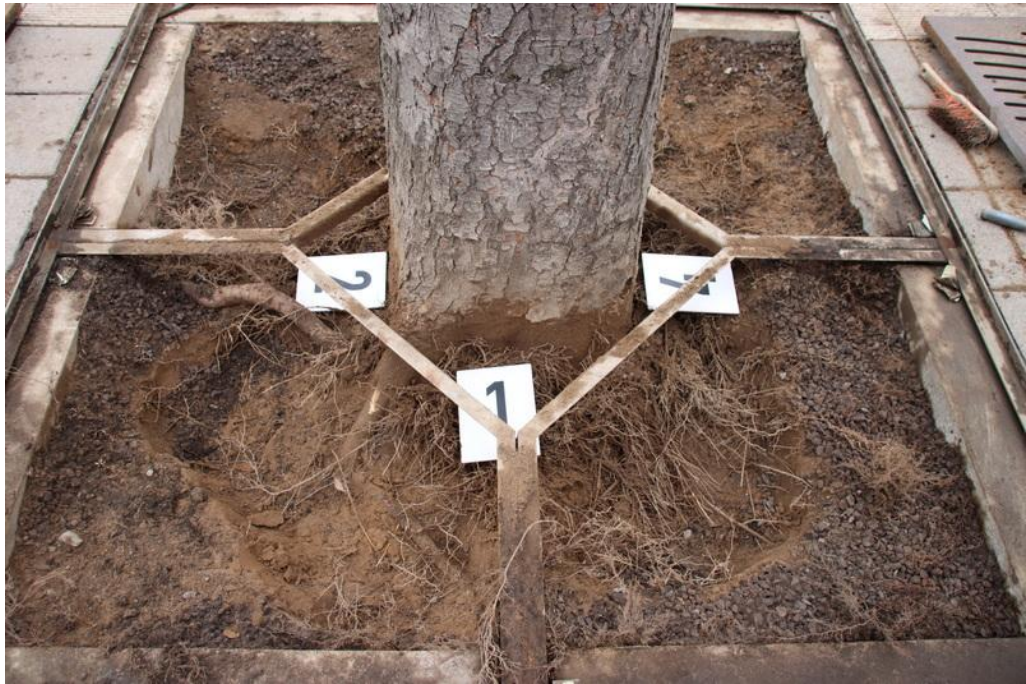
**Abb. 6:** Gesamtansicht auf die freigelegten Wurzelanläufe der Kataster-Nr. 164. Aufgrund der festgestellten Überfüllung wurden die Wurzelanläufe freigelegt und eine Eingehende Baumuntersuchung durchgeführt. Es erfolgten vier Messungen mit dem Resi PD 400. Die Nummernschilder kennzeichnen die Lage der Messungen.

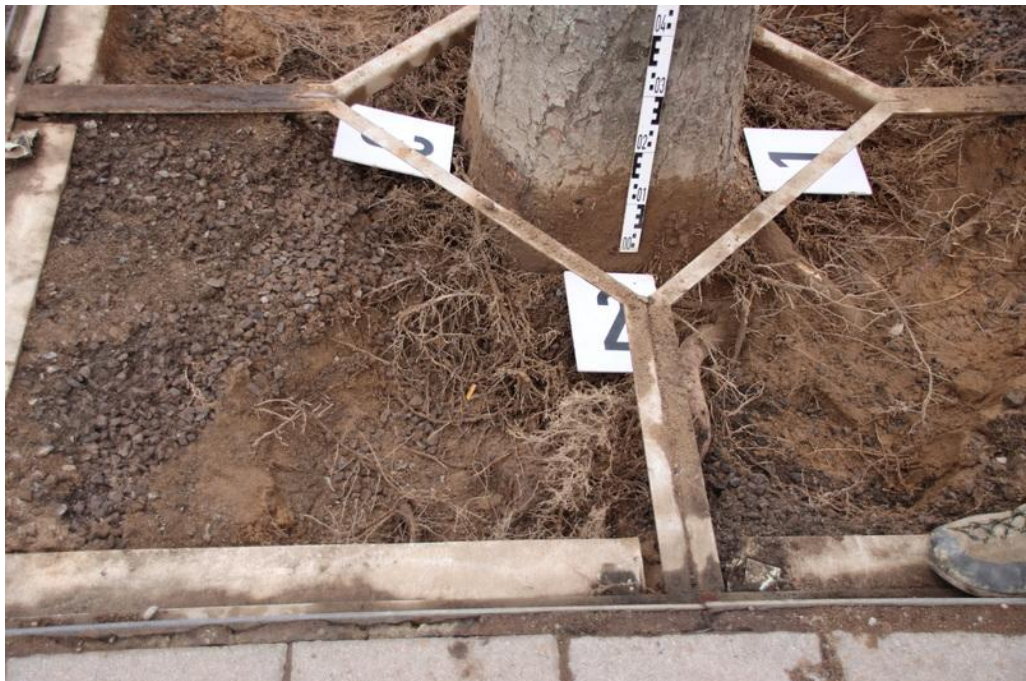
**Abb. 7:** Ansicht auf das Wurzelvorkommen im Bereich von Messung Nr. 2. Es ist im gesamten geöffneten Bereich ein hohes Wurzelvorkommen an Haar- bis Schwachwurzeln sichtbar. Die Wurzeln sind intakt.

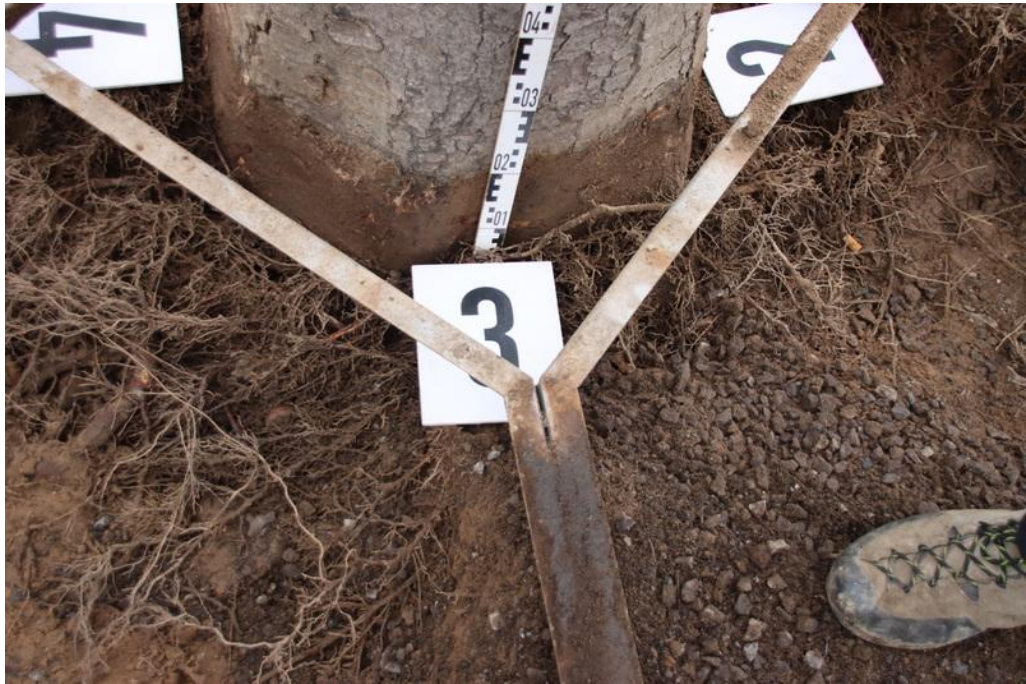
**Abb. 8:** Detailansicht auf die Überfüllung des Stammfußes bei Messung 3. Der Stammfuß ist bis zu 20 cm überfüllt.

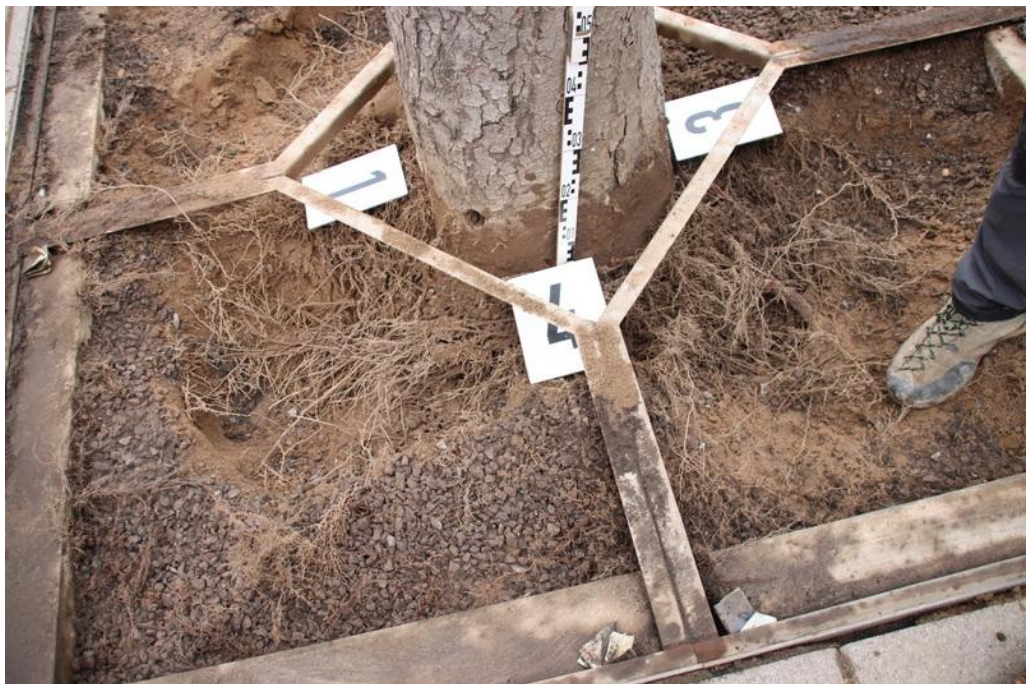
**Abb. 9:** Ansicht auf die freigelegte Baumscheibe bei den Messungen Nr. 4 und 1. Ein hohes Wurzelvorkommen von intakten Haar- bis Schwachwurzeln ist erkennbar.

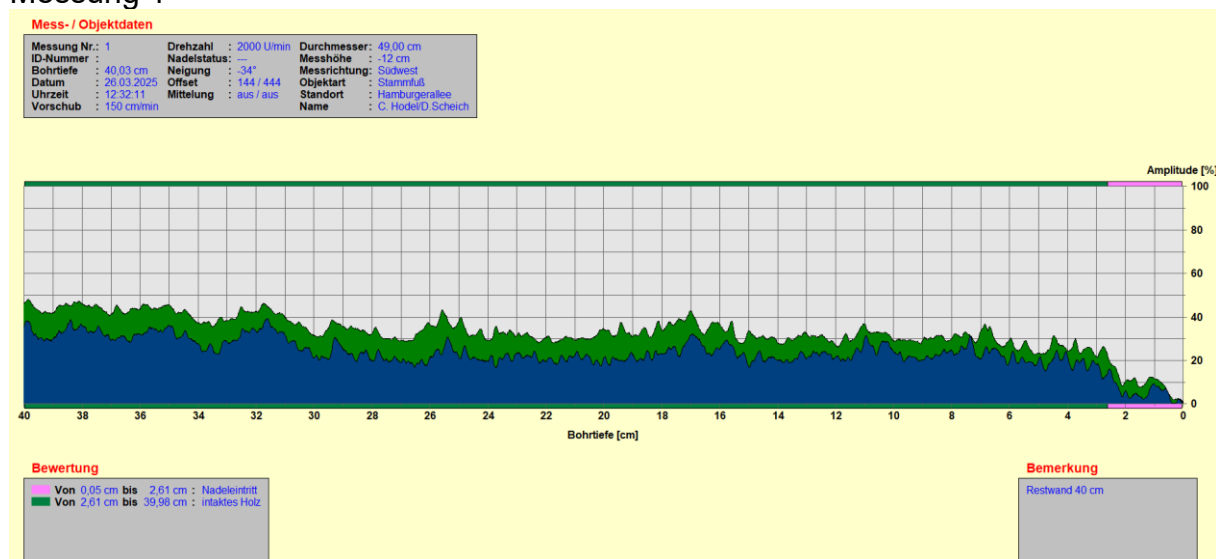
**Abb. 10:** Resistogramm-Nr. 1 zeigt intaktes Holz über die gesamte Messtiefe an. Das entspricht einer Restwandstärke von 40 cm oder 100 %.

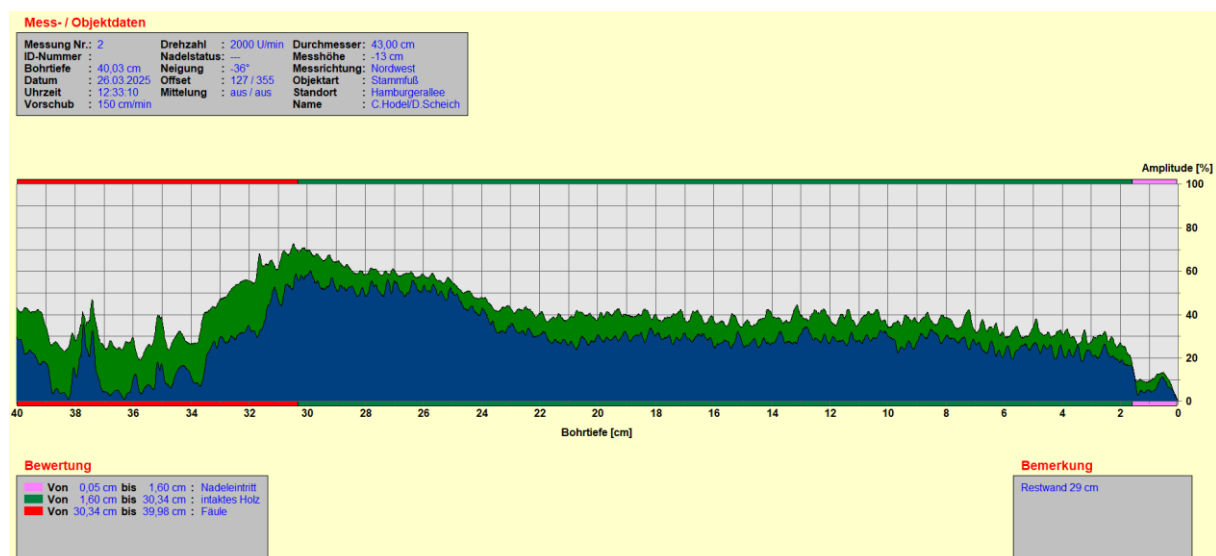
**Abb. 11:** Das Resistogramm-Nr. 2 bildet bei einer Messtiefe bis 30 cm intaktes Holz ab. Bis zum Ende der Messung ist daraufhin eine Holzfäule ersichtlich. Abzüglich des Nadeleintrittes von 1 cm entspricht dies einer Restwandstärke von 29 cm. Aufgrund des geringen Durchmessers ergibt sich eine Restwandstärke von 100 %.

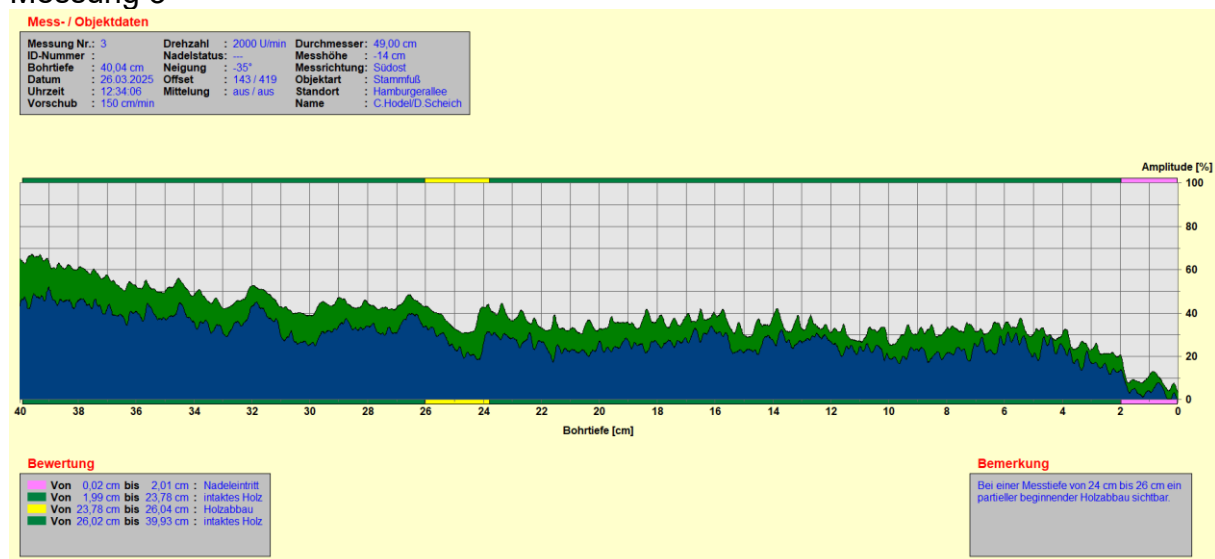
**Abb. 12:** Das Resistogramm der 3. Messung zeigt intaktes Holz bei einer Messtiefe von 2 cm bis 24 cm an. Im Messbereich zwischen 24 cm bis 26 cm ist ein partieller beginnender Holzabbau festzustellen. Die Messkurve fällt in diesem Bereich nur sehr leicht ab, die Tragfähigkeit des Holzes ist noch nicht vermindert. Daher wird die Messung als vollholzig bewertet und entspricht 40 cm oder auch 100 %.

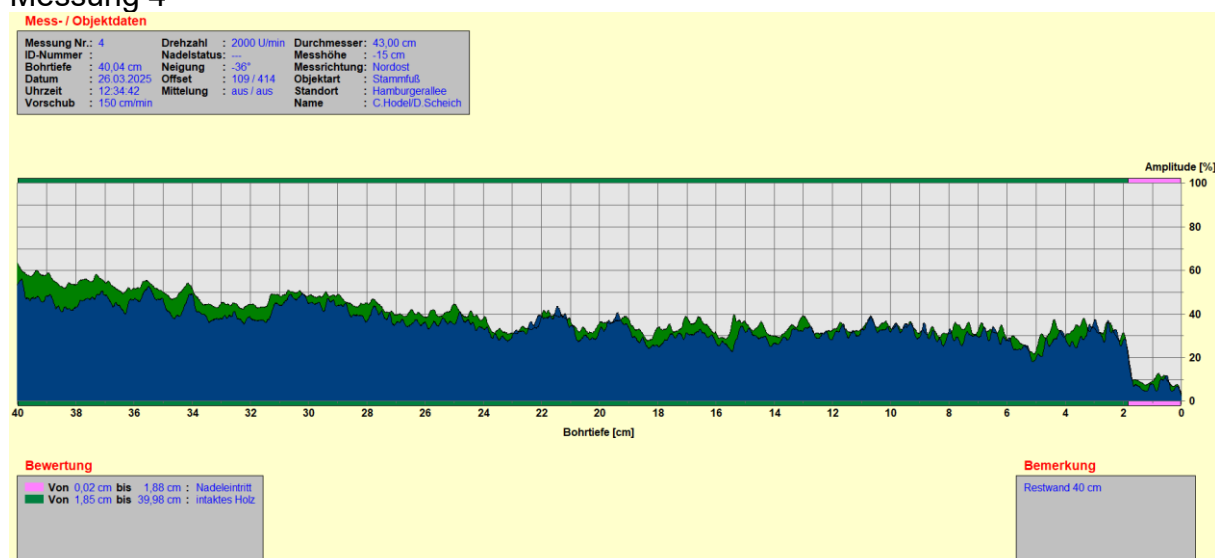
**Abb. 13:** Resistogramm-Nr. 4 zeigt intaktes Holz über die gesamte Messtiefe an, somit entspricht dies einer Restwandstärke von 40 cm oder 100 %.

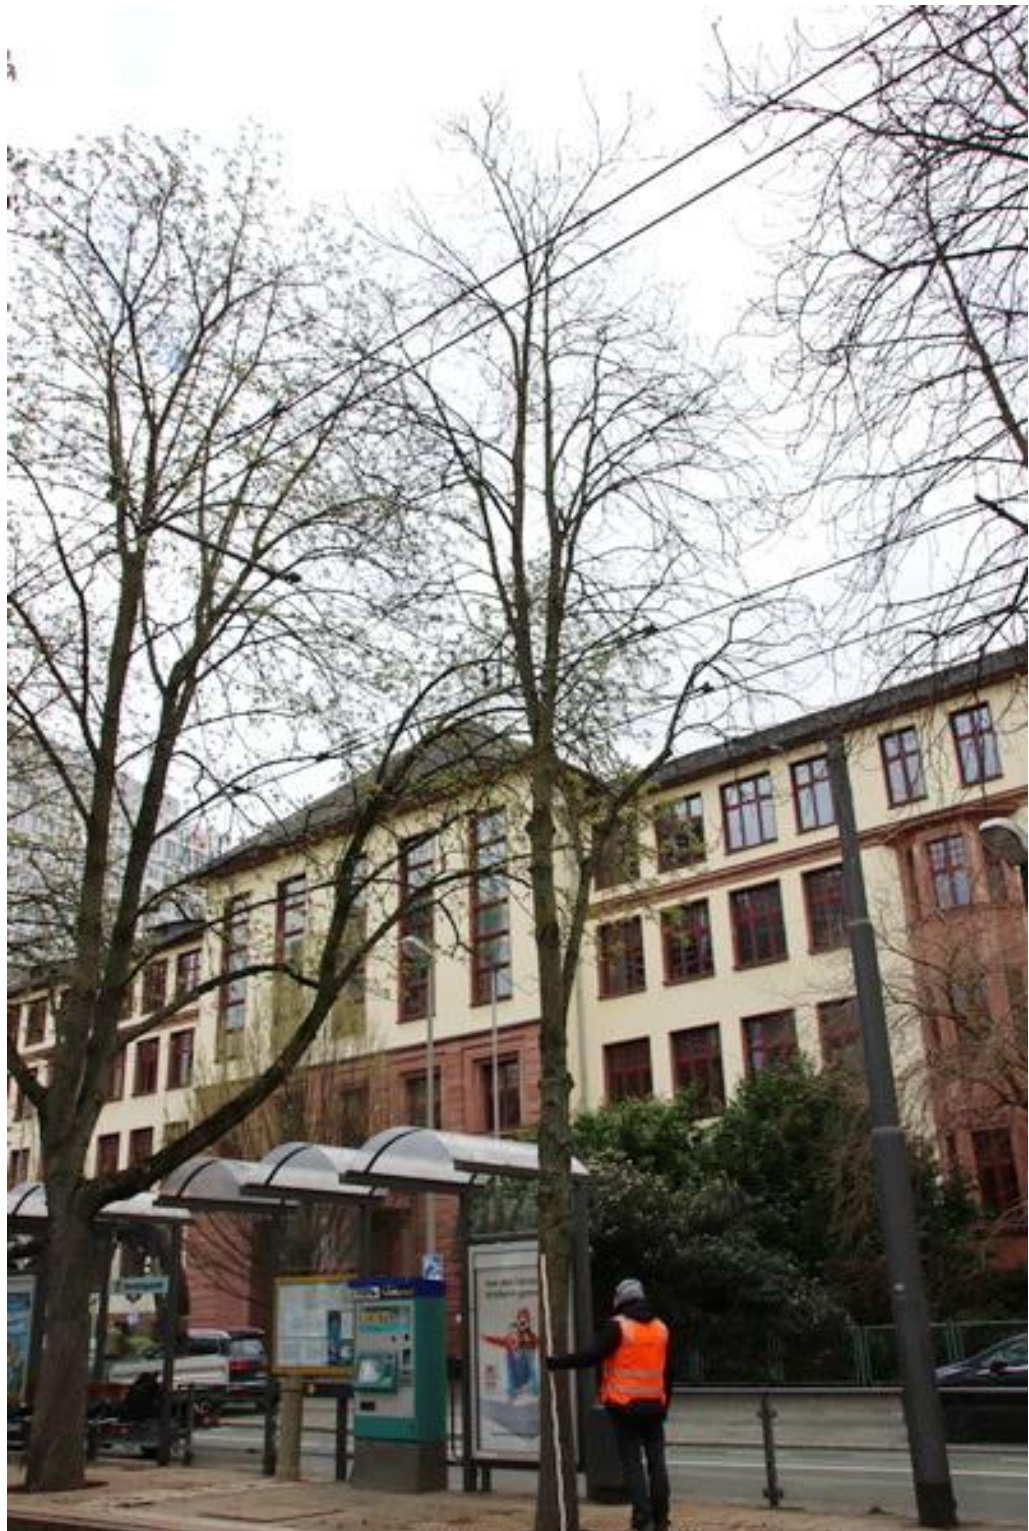
**Abb. 14:** Gesamtansicht der Baum-Nr. 165, einer Rosskastanie in der mittleren Altersphase. Dieser Baum steht ebenfalls innerhalb des Bahnsteiges und die Baumscheibe ist mit einem Buderus-Gitterrost abgedeckt. Der Stammfuß des Baumes ist überfüllt.

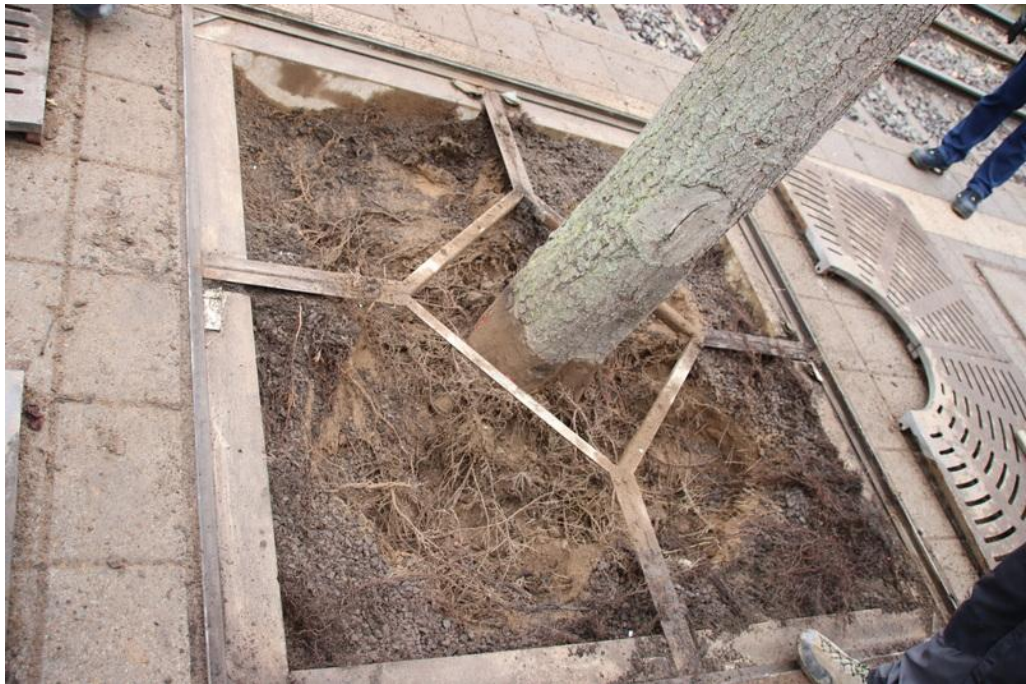
**Abb. 15:** Gesamtansicht auf die freigelegte Baumscheibe der Baum-Nr. 165. Es ist ein starkes Wurzelvorkommen an Haar- bis Schwachwurzeln erkennbar.

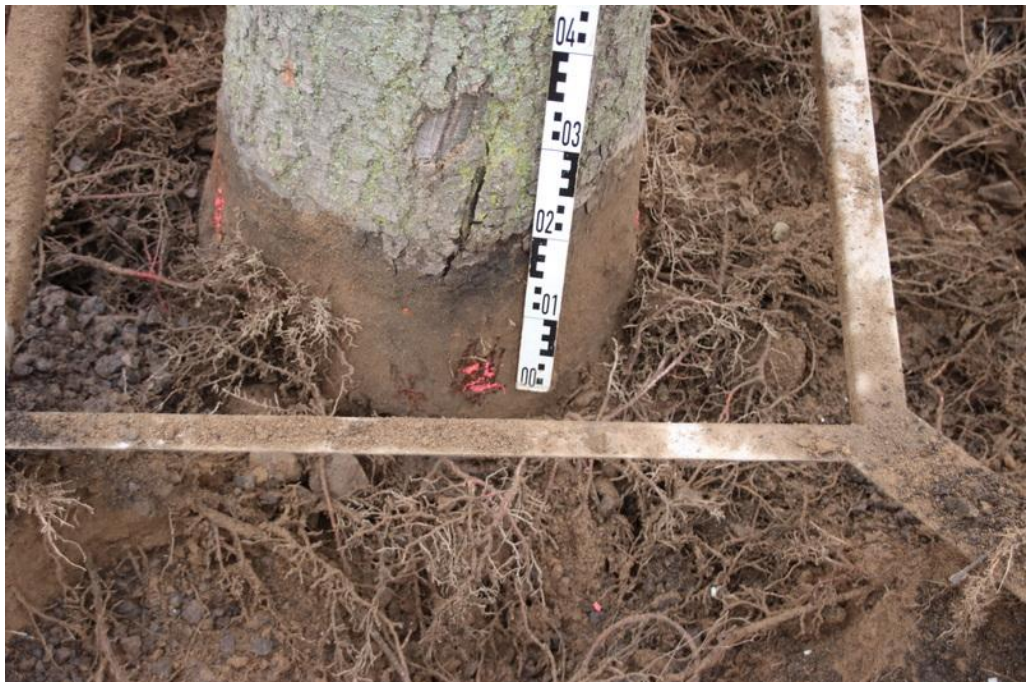
**Abb. 16:** Detailansicht auf den Messpunkt Nr. 2 am freigelegten Stammfuß der Rosskastanie. Es wurden vier Messungen am Stammfuß des Baumes getätigt. Die Messnummer wurde mit einem Permanent Marker auf den Stammfuß geschrieben. Die Überfüllung ist deutlich sichtbar und beträgt hier 20 cm.

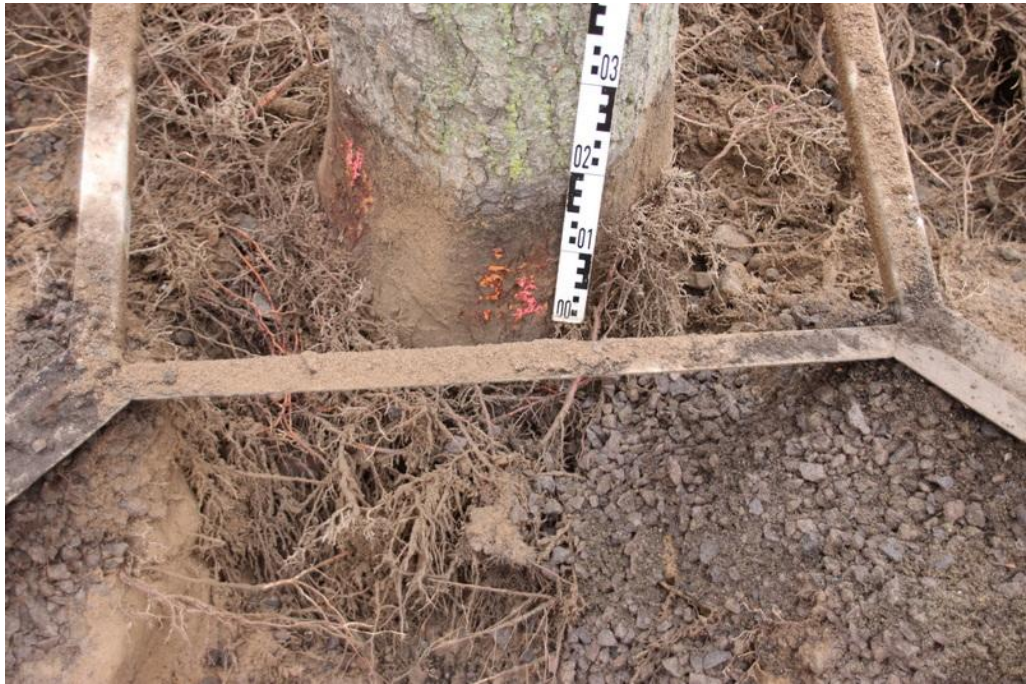
**Abb. 17:** Detailansicht auf das Wurzelvorkommen bei Messpunkt Nr. 3. Es sind intakte Haarwurzeln ersichtlic.

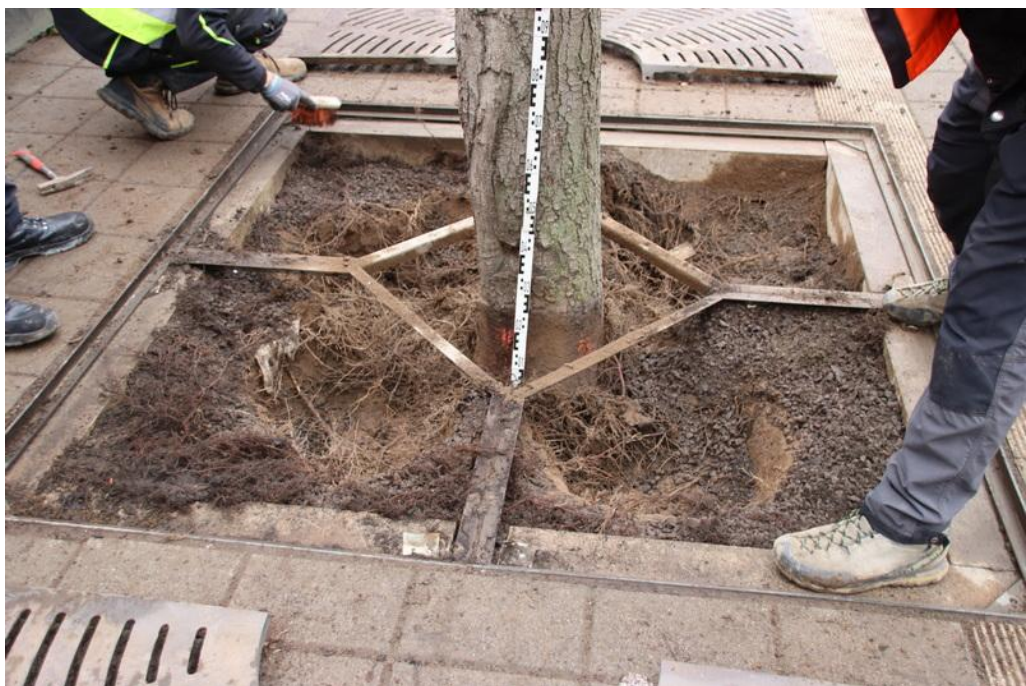
**Abb. 18:** Ansicht auf die freigelegte Baumscheibe bei den Messungen 3 und 4. Ein hohes Wurzelvorkommen von intakten Haar- bis Schwachwurzeln ist erkennbar. Die Überfüllung bei Messung Nr. 4 beträgt 25 cm.

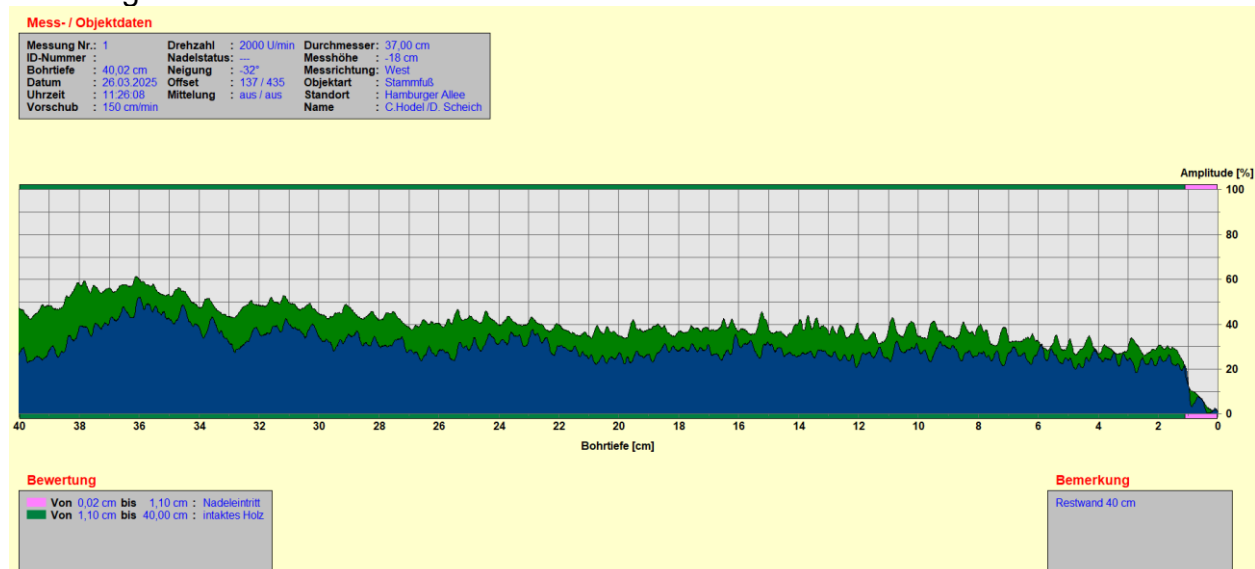
**Abb. 19:** Resistogramm-Nr. 1 zeigt intaktes Holz über die gesamte Messtiefe an. Das entspricht einer Restwandstärke von 40 cm oder 100 %.

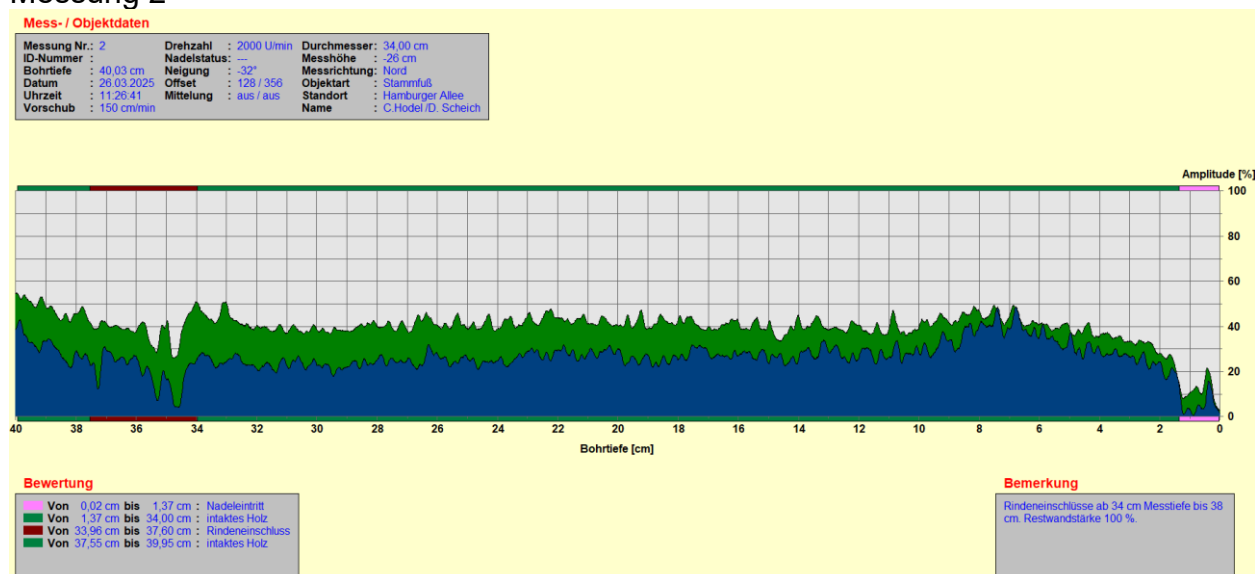
Messung-Nr. 2: Ab einer Messtiefe von 34 cm Rindeneinschluss.  
 Messung-Nr. 3: Partiiell Risse im Holzkörper bei 23,5 cm und 32 cm Messtiefe.  
 Es sind keine schwerwiegenden Defekte im Holzkörper feststellbar. Die Bruchsicherheit ist nicht beeinflusst.  
 Zur Beobachtung sind spätere eingehende Untersuchungen erforderlich.

**Abb. 20:** Das Resistogramm der 2. Messung zeigt intaktes Holz bei einer Messtiefe von 1 cm bis 34 cm an. Im Messbereich zwischen 34 cm bis 38 cm ist ein Rindeneinschluss festzustellen. Die statisch relevante Restwandstärke liegt aufgrund des geringen Durchmessers bei 100 %. Die Restwand beträgt 33 cm.

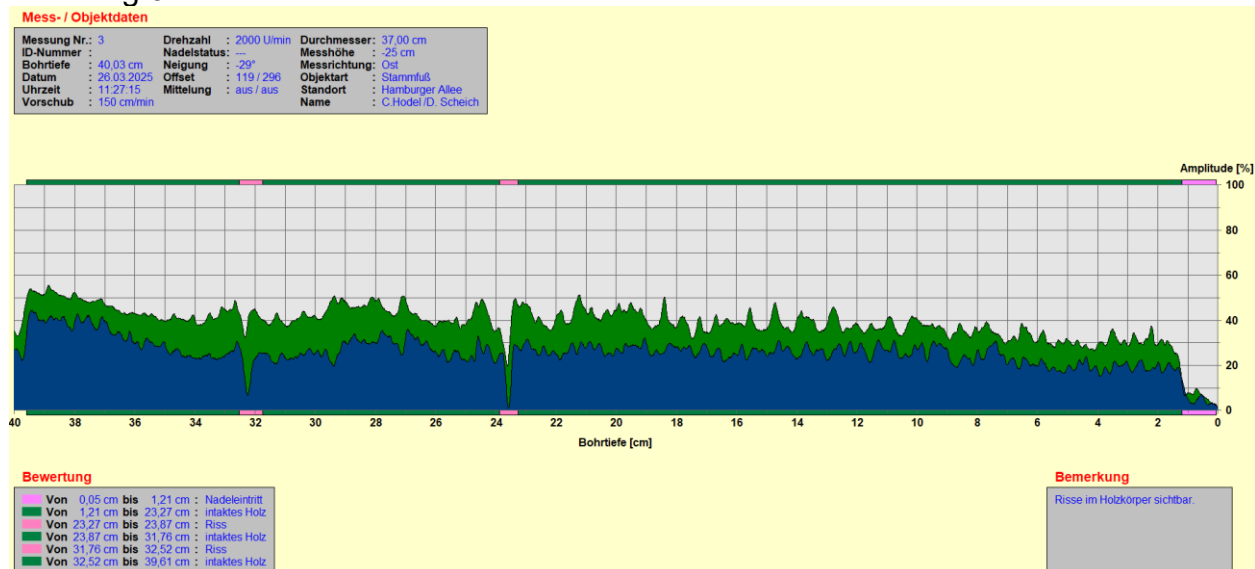
**Abb. 21:** Das Resistogramm-Nr. 3 bildet bei einer Messtiefe bis 23,5 cm cm intaktes Holz ab. Es sind zwei Risse im Holzkörper feststellbar. Der erste Riss ist bei 23,5 cm Messtiefe und der zweite bei 32 cm Messtiefe ersichtlich. Im Anschluss folgt intaktes Holz bis zum Ende der Messung.

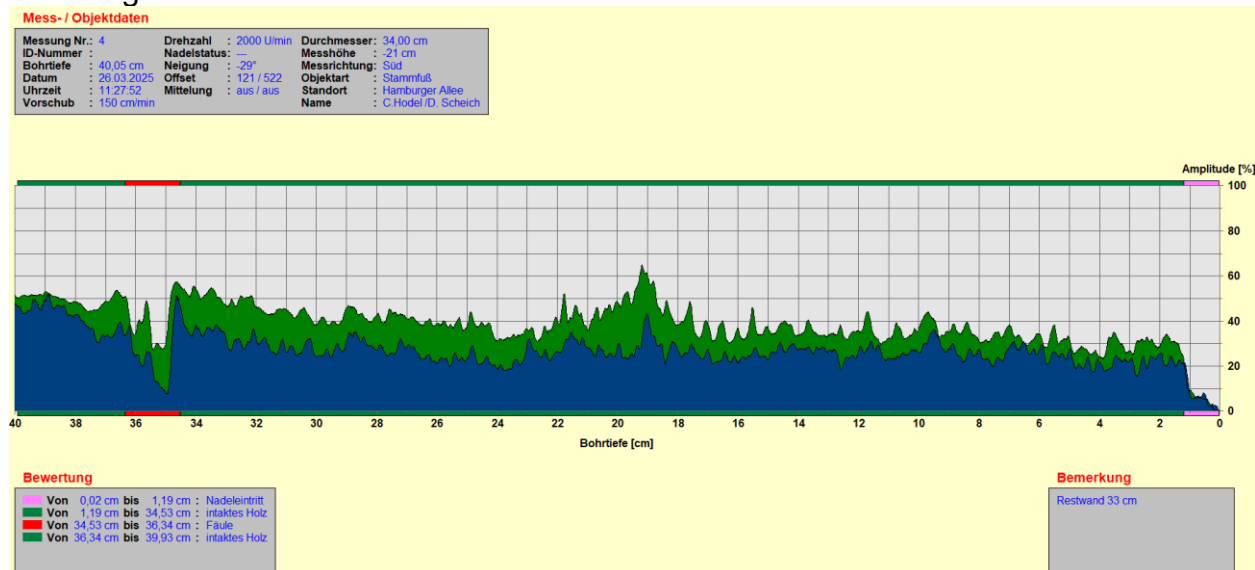
**Abb. 22:** Resistogramm-Nr. 4 zeigt intaktes Holz bis zu einer Messtiefe von 34 cm. Darauf folgt eine partielle Fäule bis 36 cm Messtiefe und anknüpfend intaktes Holz bis zum Ende der Messung. Abzüglich des Nadeleintrittes von 1 cm entspricht dies einer Restwandstärke von 33 cm. Aufgrund des geringen Durchmessers ergibt sich eine Restwandstärke von 100 %.

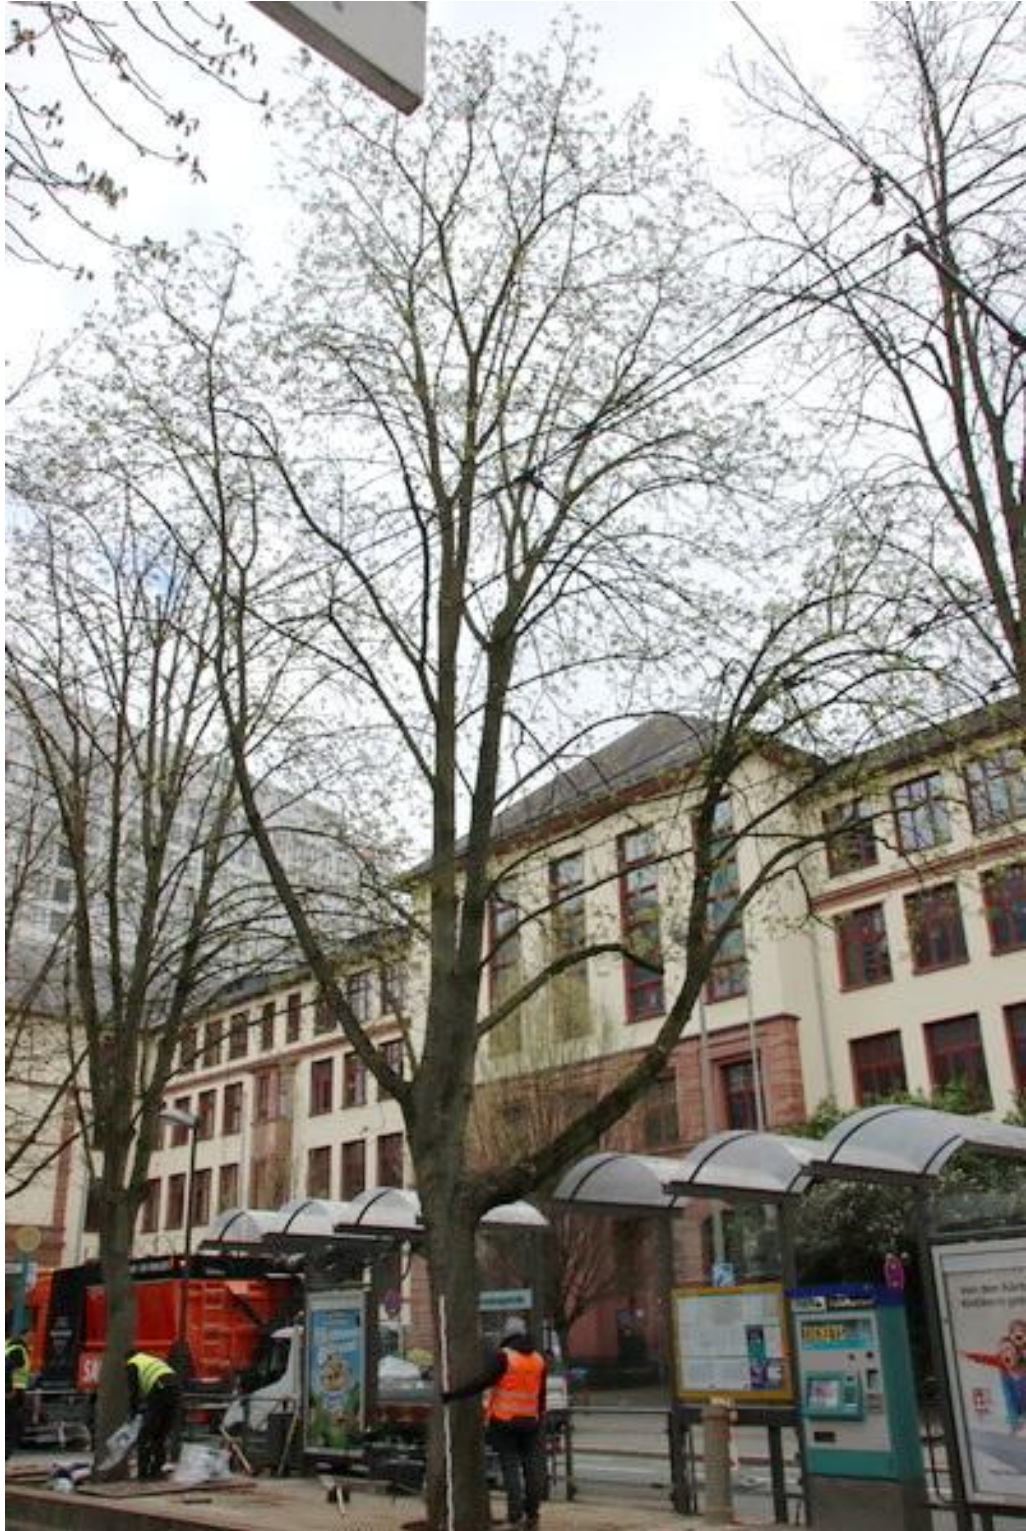
**Abb. 23:** Gesamtansicht der Rosskastanie mit der Baum-Nr. 166. Der Baum steht innerhalb des Bahnsteiges und befindet sich in der Altbaumphase. Die Baumscheibe ist mit einem Buderus-Gitterrost abgedeckt. Die Rosskastanie ist am Stammfuß sichtbar überfüllt.

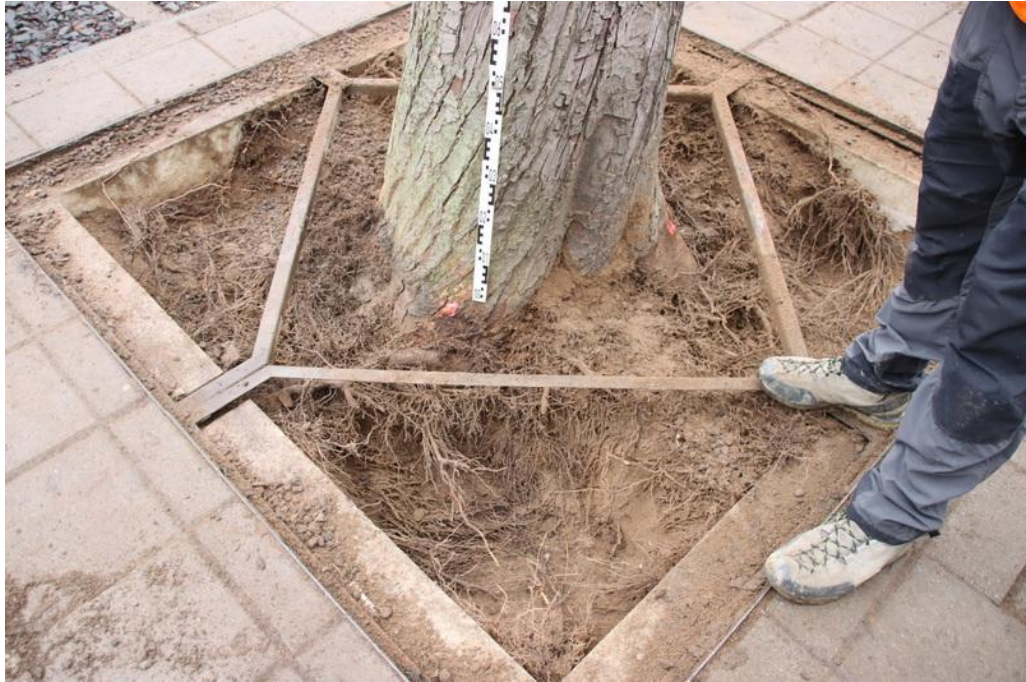
**Abb. 24:** Ansicht auf die freigelegten Wurzelanläufe der Kataster-Nr. 166. Aufgrund der festgestellten Überfüllung wurden die Wurzelanläufe freigelegt und eine Eingehende Baumuntersuchung durchgeführt. Die vier Messpunkte sind mit dem roten Permanent Marker markiert. Es sind die Messstandorte der Messungen Nr. 1 und 4 abgebildet.

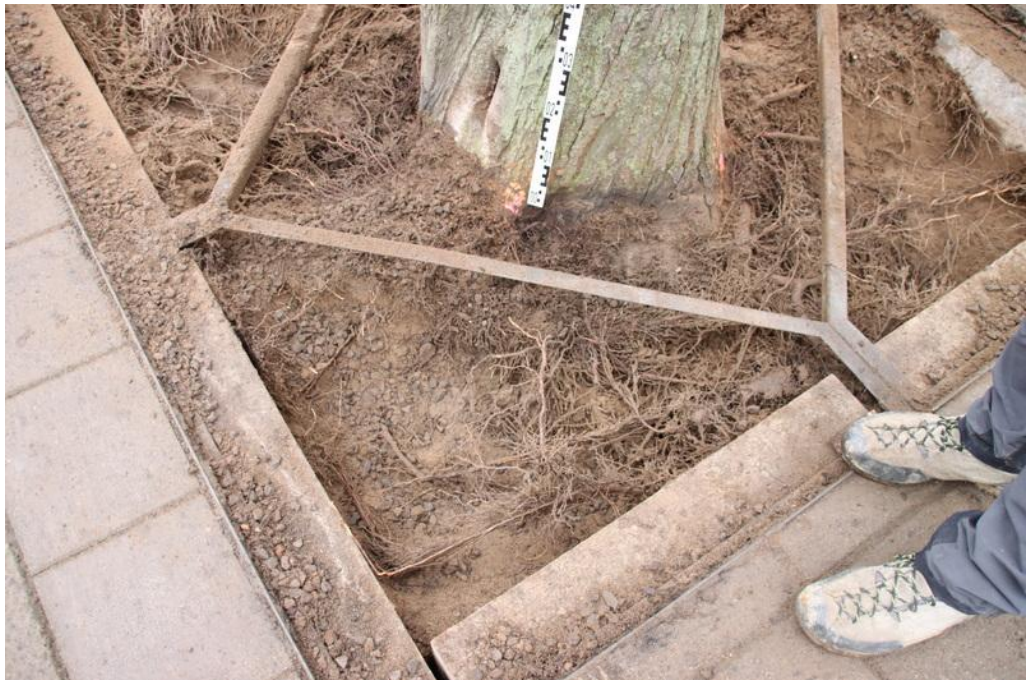
**Abb. 25:** Detailansicht auf den freigelegten Wurzelanlauf bei Messung Nr. 2. Ein hohes Vorkommen an Haar- bis Schwachwurzeln ist feststellbar.

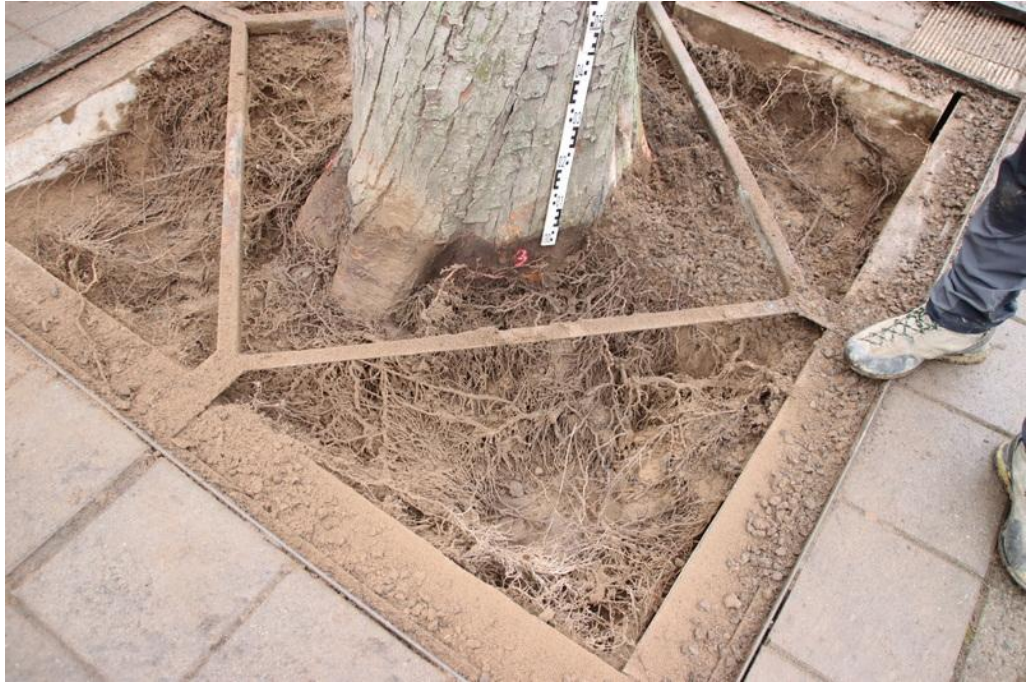
**Abb. 26:** Detailansicht auf den Bereich der Messung Nr. 3 mit dem Resi PD 400. Die Überfüllung ist deutlich erkennbar. Auch hier kann ein starkes Wurzelvorkommen verzeichnet werden. Die Wurzeln sind allesamt intakt.

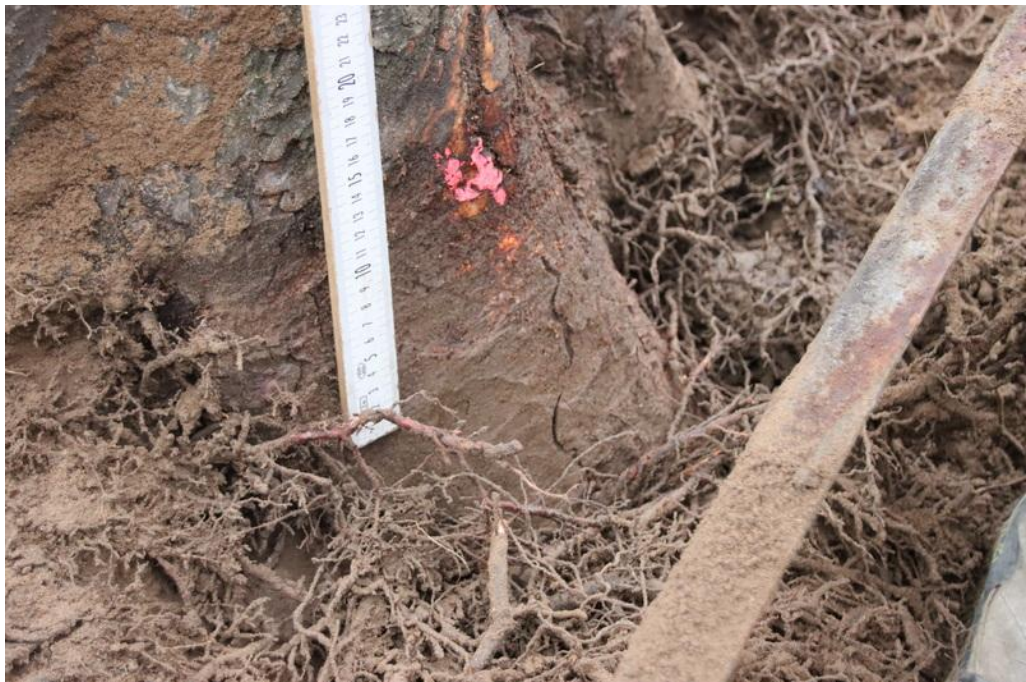
**Abb. 27:** Detailansicht auf den Bereich der Messung Nr. 4. Die Überfüllung des Stammfußes liegt bei 15 cm.

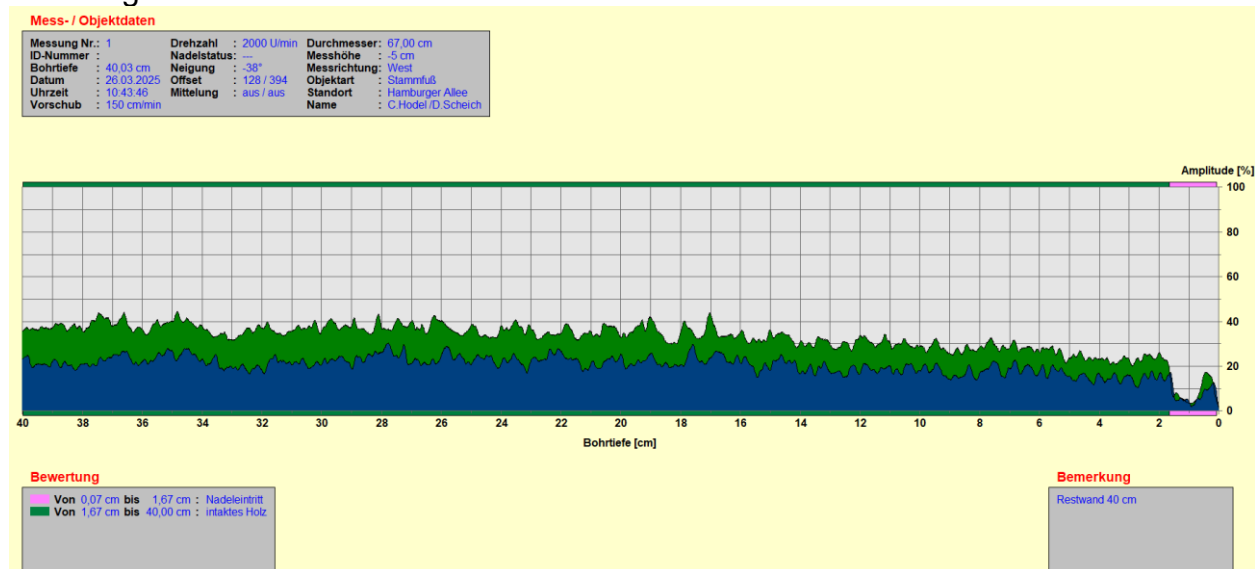
**Abb. 28:** Bei dem Resistogramm der 1. Messung ist intaktes Holz über die gesamte Messtiefe sichtbar. Die Restwandstärke beträgt 40 cm, dies entspricht 100 %.

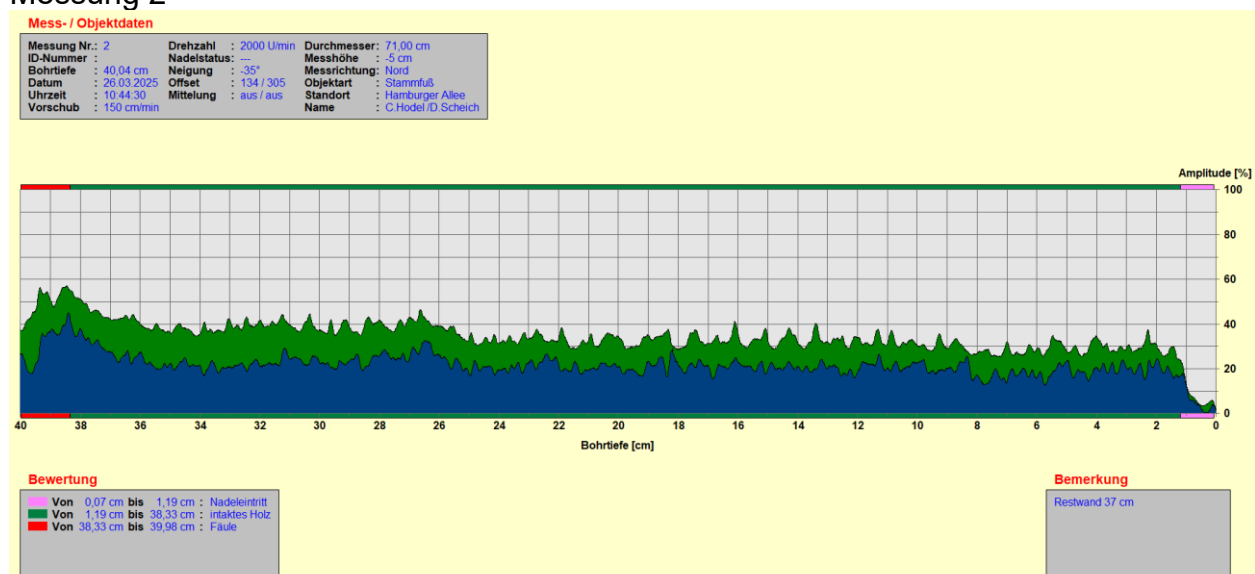
**Abb. 29:** Das Resistogramm-Nr. 2 bildet nach dem Nadeleintritt bis zu einer Messtiefe von 38 cm intaktes Holz ab. Im Anschluss ist ein leichter Abfall der Messkurve bis zum Ende der Messung ersichtlich. Es kann nicht bestimmt werden, ob hier eine beginnende Fäule auftritt. Abzüglich des Nadeleintrittes von 1 cm entspricht dies einer Restwandstärke von 37 cm. Aufgrund des geringen Durchmessers ergibt sich eine Restwandstärke von 100 %.

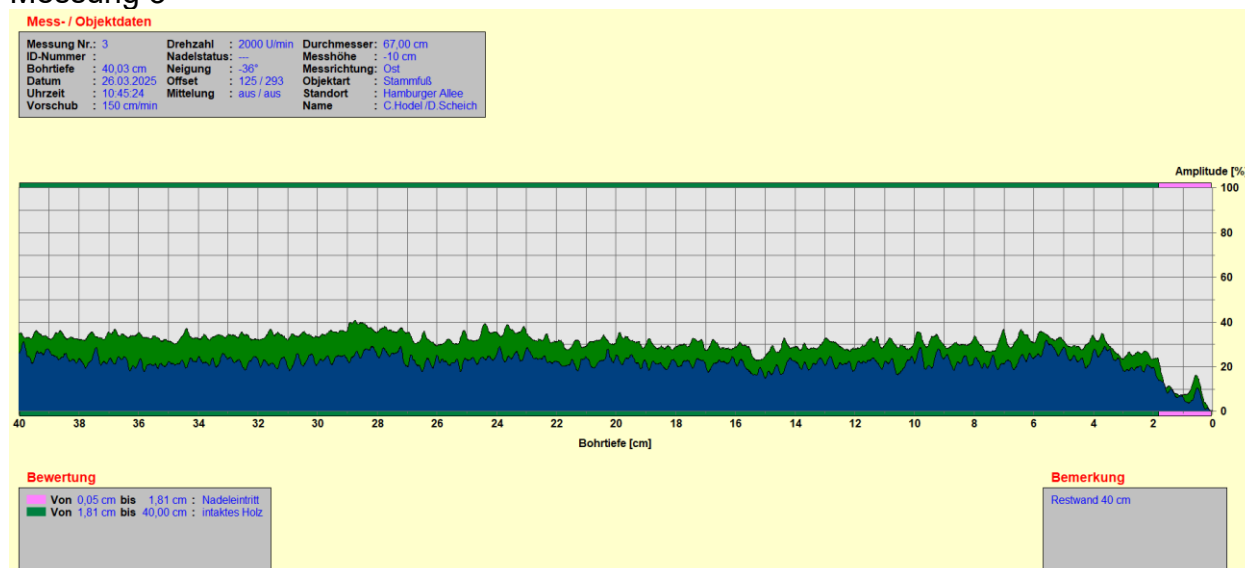
**Abb. 30:** Resistogramm-Nr. 3 zeigt intaktes Holz über die gesamte Messtiefe an. Das entspricht einer Restwandstärke von 40 cm oder 100 %.
