# GUTACHTEN

GUTACHTENNUMMER: BG-z -2024-5593

DATUM: 09.09.2025

IN SACHEN: Zustandsüberprüfung der  
vorhandenen Bestandsbäume im  
Bereich der geplanten  
Haltestellenerweiterung der  
Haltestelle „Varrentrappstraße“ in  
Frankfurt am Main.

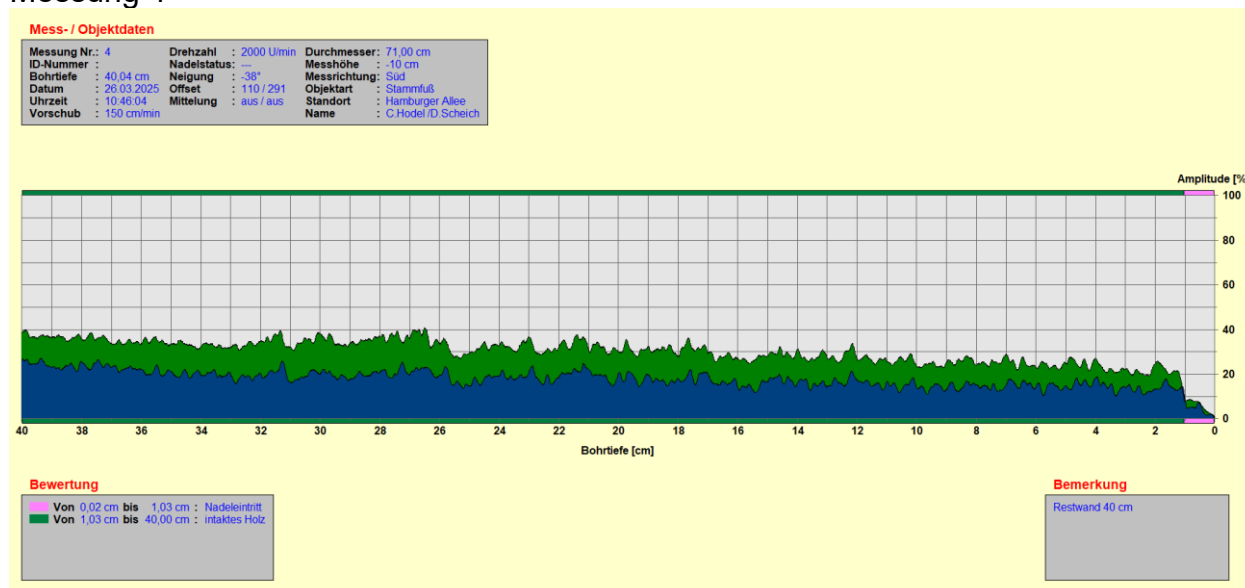
**Abb. 31:** Resistogramm-Nr. 4 bildet intaktes Holz über die gesamte Messtiefe ab. Die Restwandstärke beträgt somit 40 cm, entsprechend 100 %.

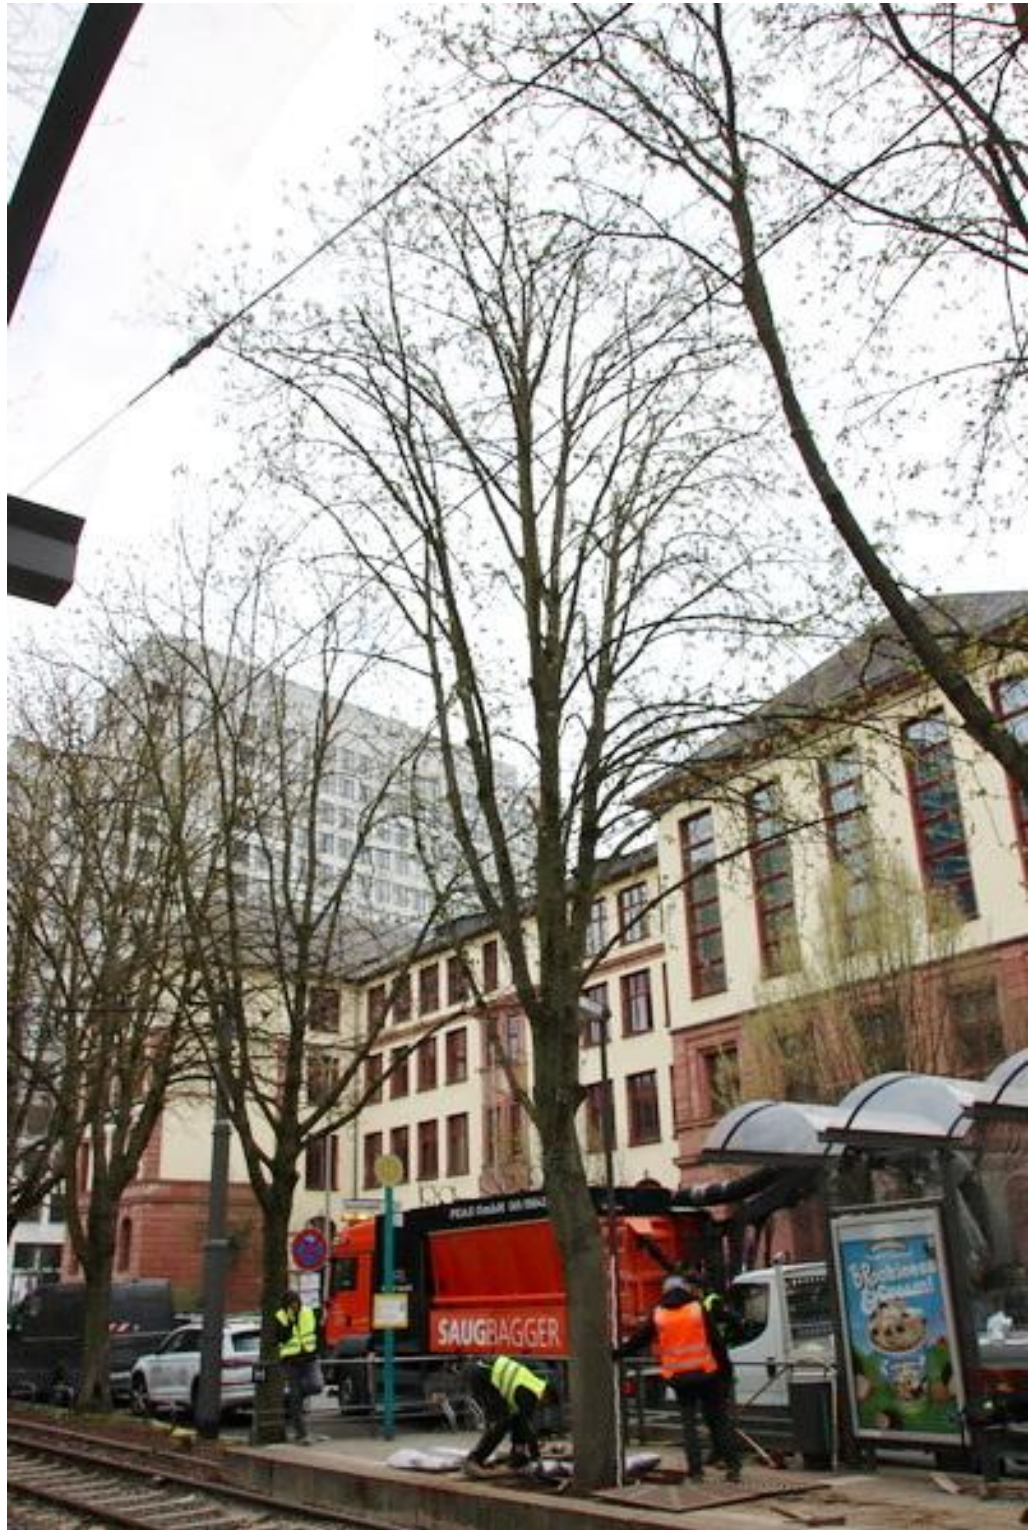
**Abb. 32:** Gesamtansicht der Baum-Nr. 167, einer Rosskastanie im Altbaumstadium. Dieser Baum steht ebenfalls innerhalb des Bahnsteiges und die Baumscheibe ist mit einem Buderus-Gitterrost abgedeckt. Der Stammfuß des Baumes ist überfüllt.

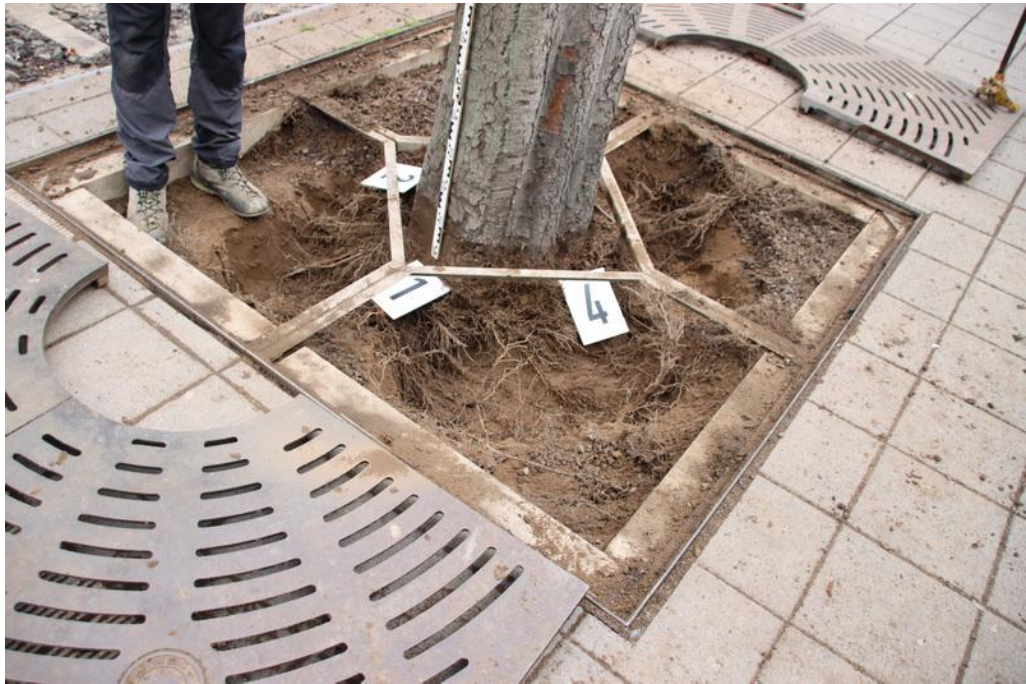
**Abb. 33:** Gesamtansicht auf die freigelegten Wurzelanläufe der Kataster-Nr. 167. Aufgrund der festgestellten Überfüllung wurden die Wurzelanläufe freigelegt und eine Eingehende Baumuntersuchung durchgeführt. Es erfolgten vier Messungen mit dem Resi PD 400. Die Nummernschilder kennzeichnen die Lage der Messungen.

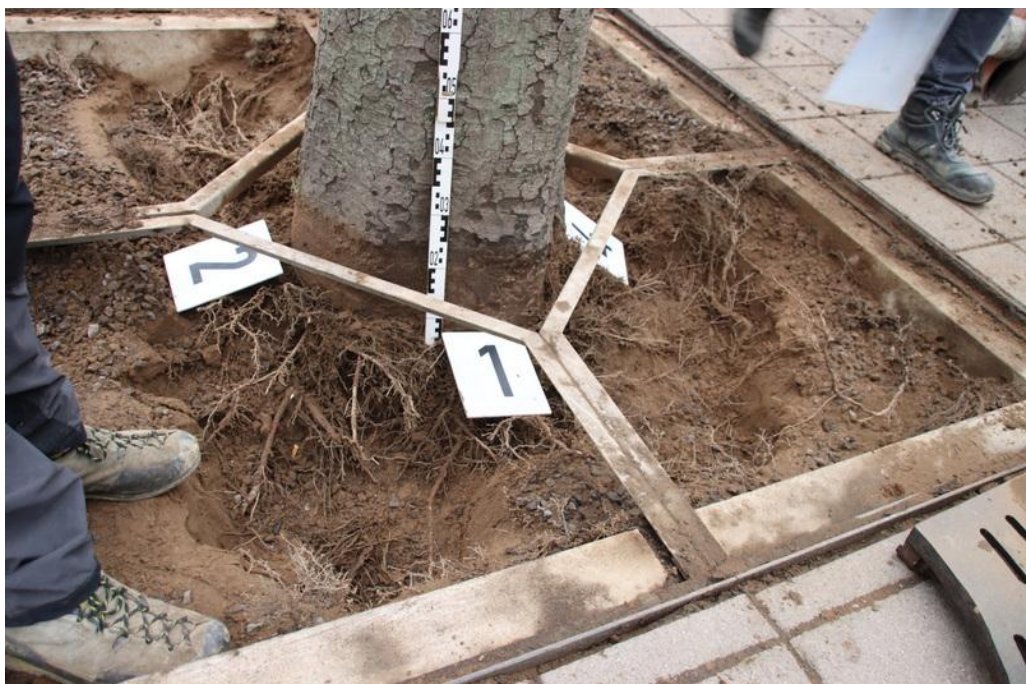
**Abb. 34:** Ansicht auf das Wurzelvorkommen im Bereich von Messung Nr. 1 und 2. Es ist ein hohes Wurzelvorkommen an Haar- bis Schwachwurzeln sichtbar. Die Wurzeln sind intakt.

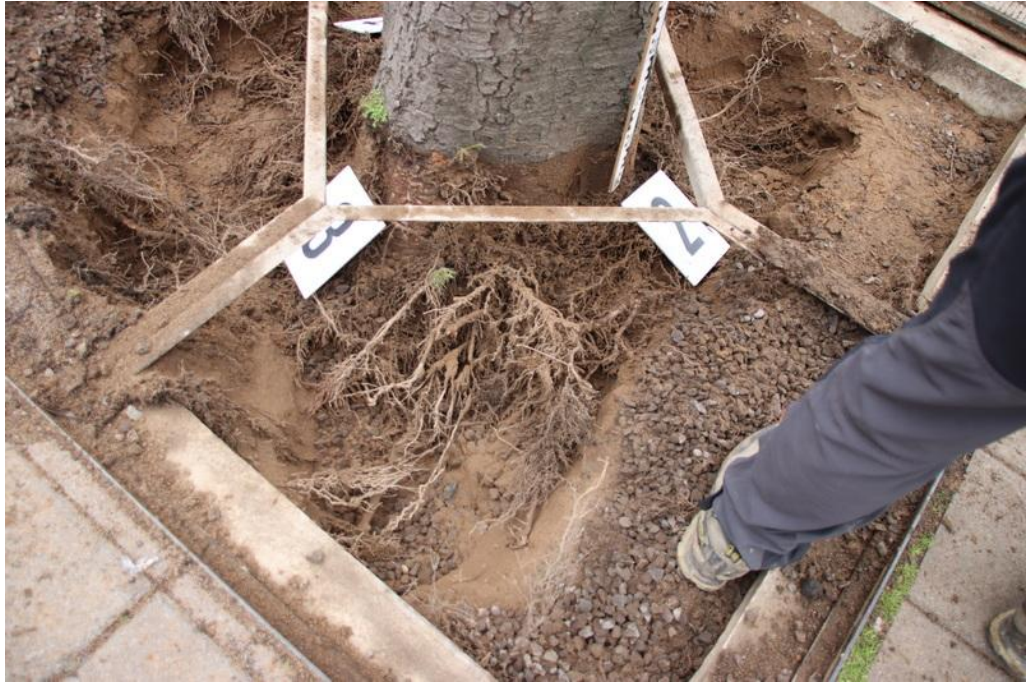
**Abb. 35:** Detailansicht auf das Wurzelvorkommen bei den Messungen 2 und 3. Es sind intakte Haar- bis Schwachwurzeln ersichtlich.

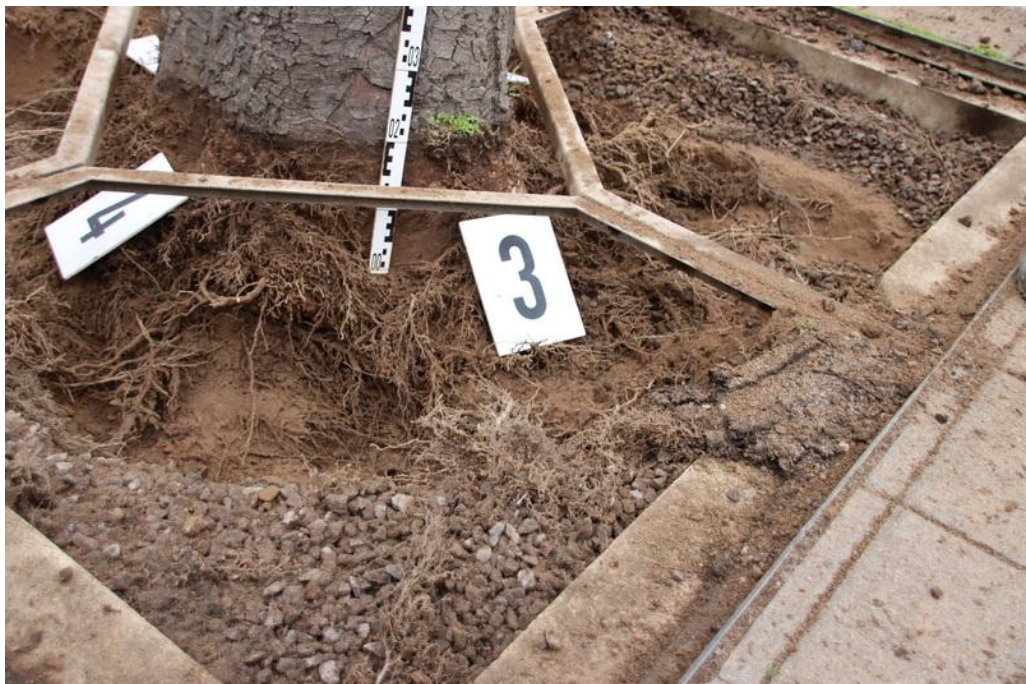
**Abb. 36:** Detailansicht auf die freigelegte Baumscheibe bei den Messungen Nr. 3 und 4. Ein hohes Wurzelvorkommen von intakten Haar- bis Schwachwurzeln ist erkennbar. Die Überfüllung im Messbereich Nr. 3 beträgt 20 cm.

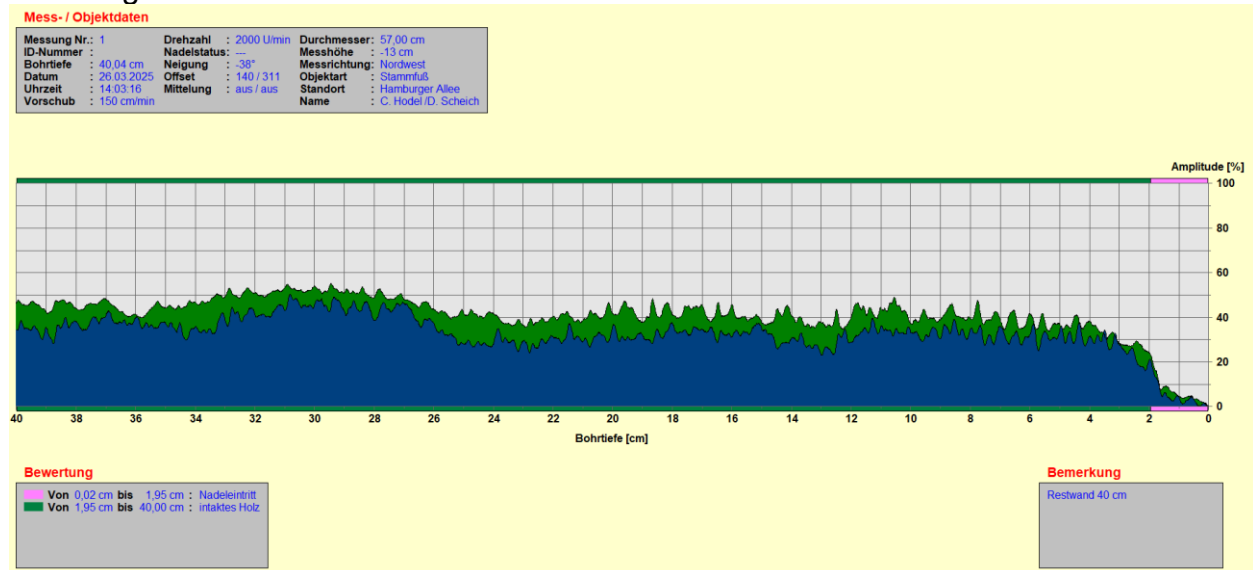
**Abb. 37:** Bei dem Resistogramm der 1. Messung ist intaktes Holz über die gesamte Messtiefe sichtbar. Die Restwandstärke beträgt 40 cm, dies entspricht 100 %.

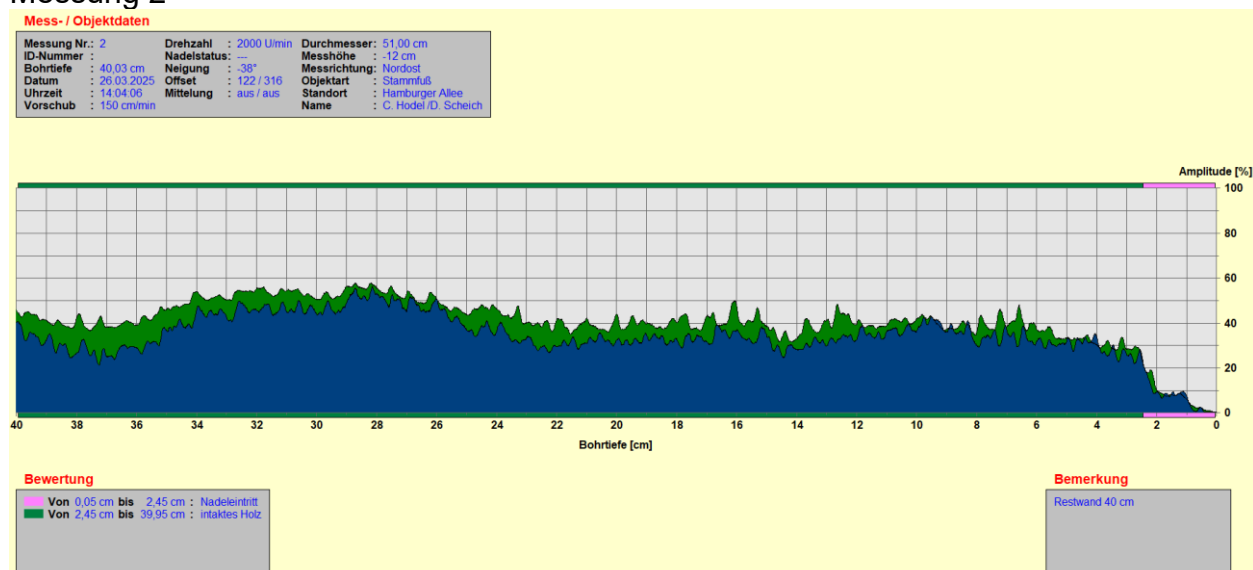
**Abb. 38:** Resistogramm-Nr. 2 zeigt intaktes Holz über die gesamte Messtiefe an. Das entspricht einer Restwandstärke von 40 cm oder 100 %.

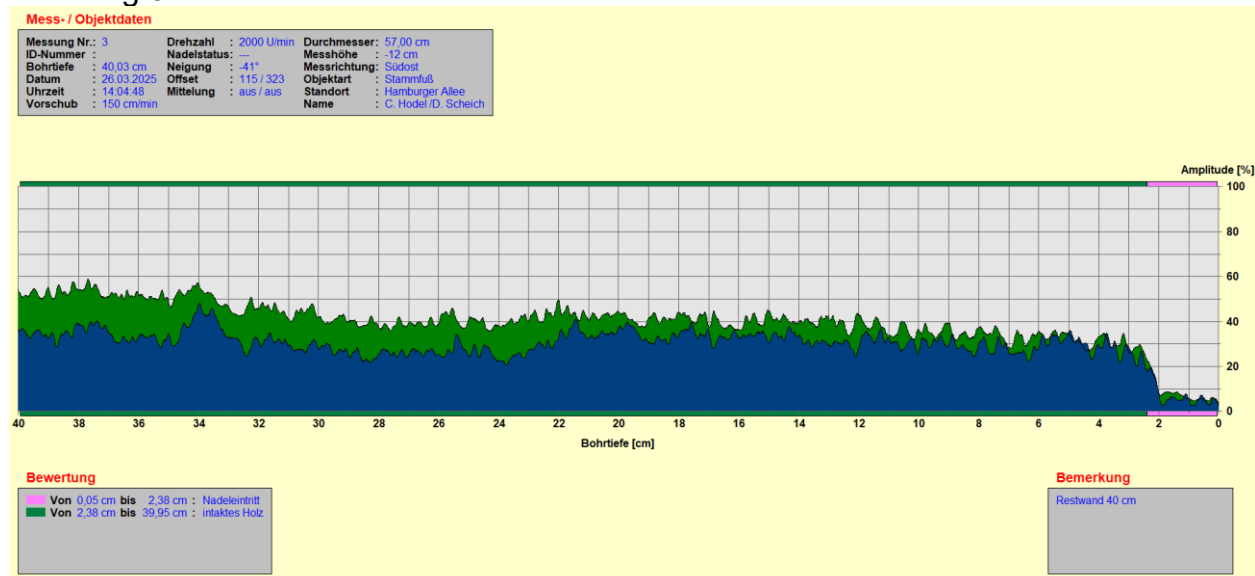
**Abb. 39:** Resistogramm-Nr. 3 bildet intaktes Holz über die gesamte Messtiefe ab. Die Restwandstärke beträgt somit 40 cm, entsprechend 100 %.

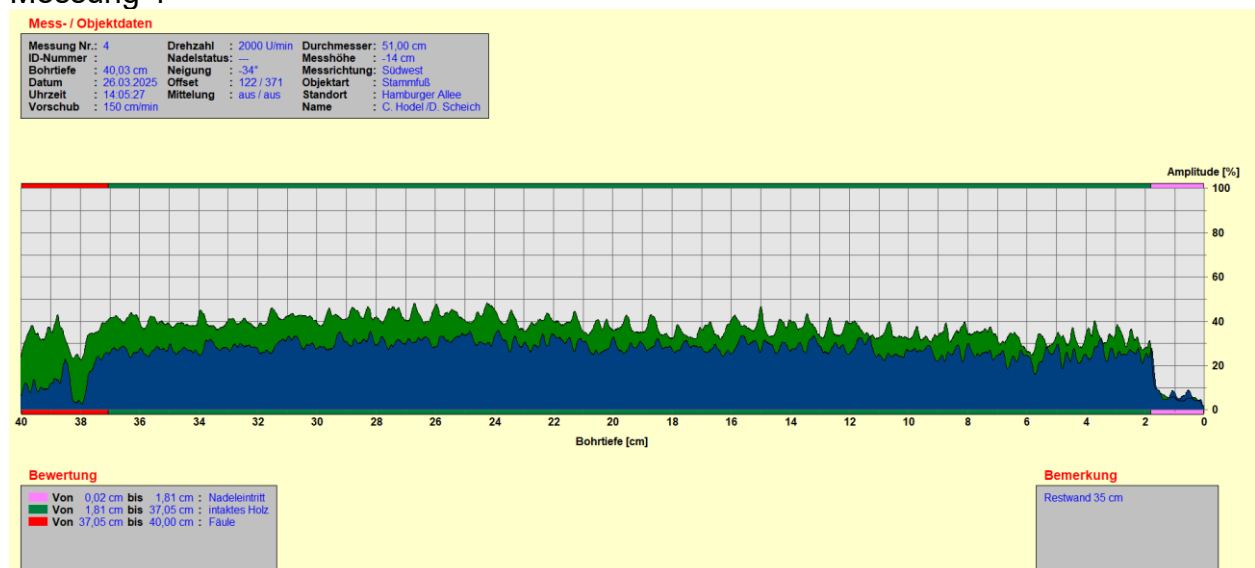
**Abb. 40:** Das Resistogramm-Nr. 4 zeigt bis zu einer Messtiefe von 37 cm intaktes Holz. Darauf folgt bis zum Ende der Messung eine Fäule. Abzüglich des Nadeleintrittes von 2 cm entspricht dies einer Restwandstärke von 35 cm. Bei einem Durchmesser von 51 cm ergibt sich eine Restwandstärke von 100 %.

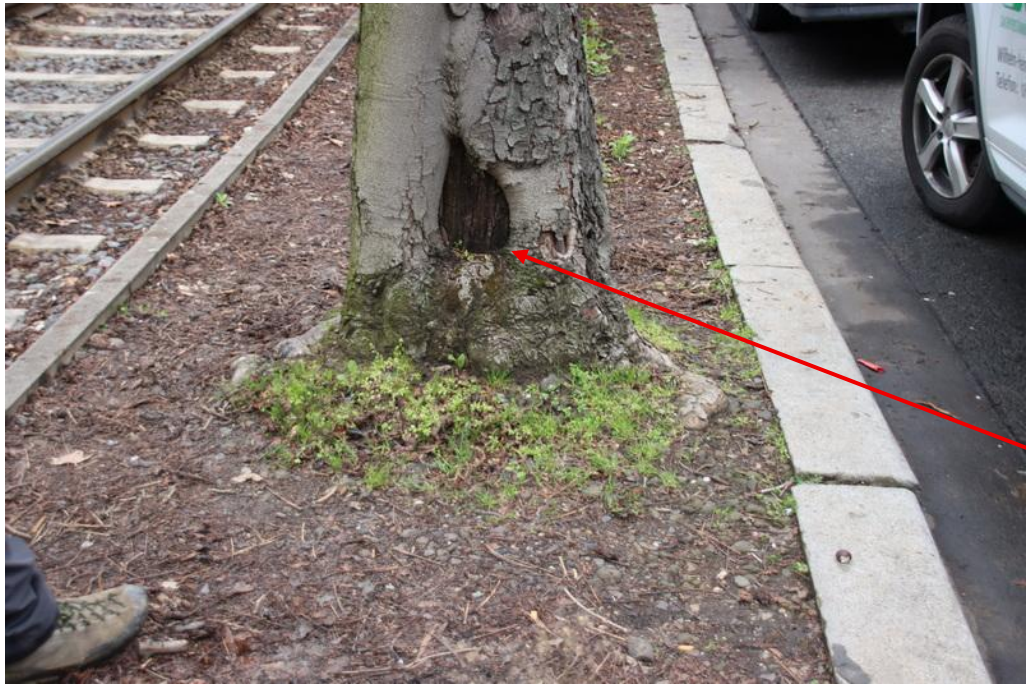
**Abb. 43:** Ansicht auf den Stammfuß des Baumes mit einer Splintholzwanne. Aufgrund dieser wurde eine Eingehende Baumuntersuchung bei der Rosskastanie durchgeführt.

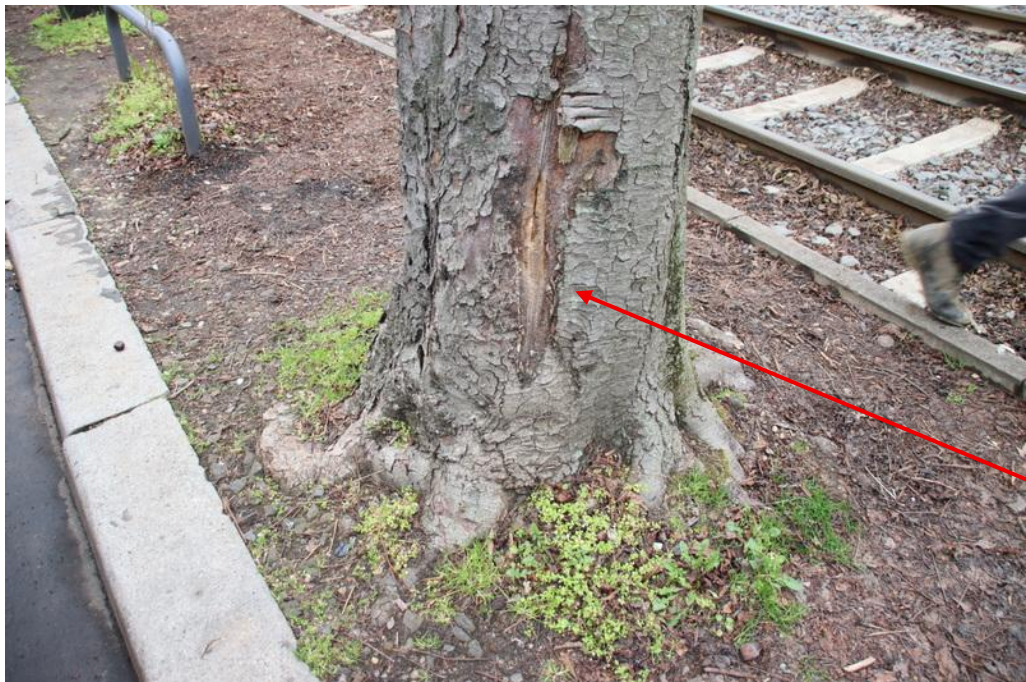
**Abb. 44:** Ansicht auf den Stamm der Rosskastanie mit einer geschlossenen Rippe.

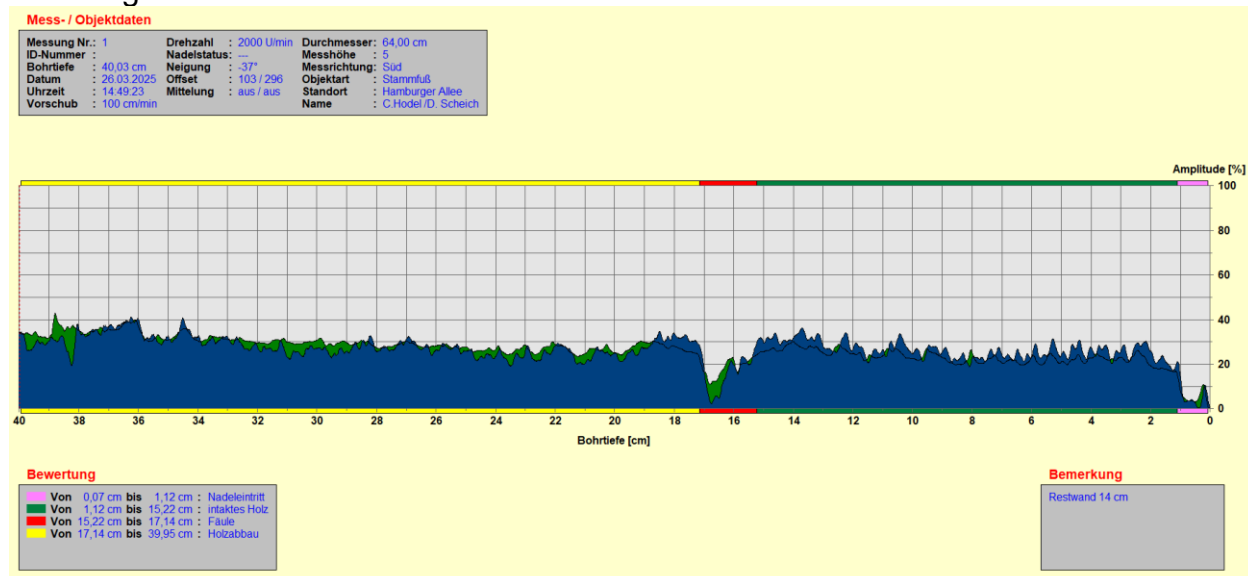
**Abb. 45:** Das Resistogramm-Nr. 1 zeigt bei einer Messtiefe von 1 cm bis 15 cm intaktes Holz an. Dies entspricht einer Restwandstärke von 14 cm oder 43,8 %. Darauf folgt ein beginnender Holzabbau bis zum Ende der Messung.

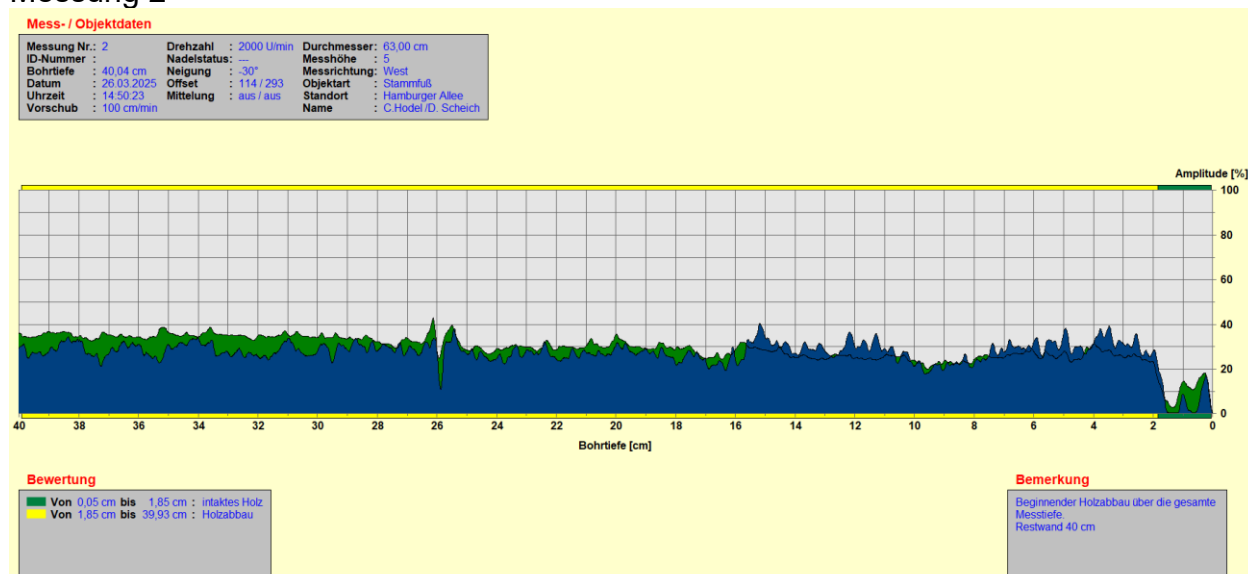
**Abb. 46:** Das Resistogramm-Nr. 2 bildet über die gesamte Messlänge nach dem Nadeleintritt einen beginnenden Holzabbau ab. Die Tragfähigkeit des Holzes ist noch nicht vermindert, daher beträgt die Restwand 40 cm oder 100 %.

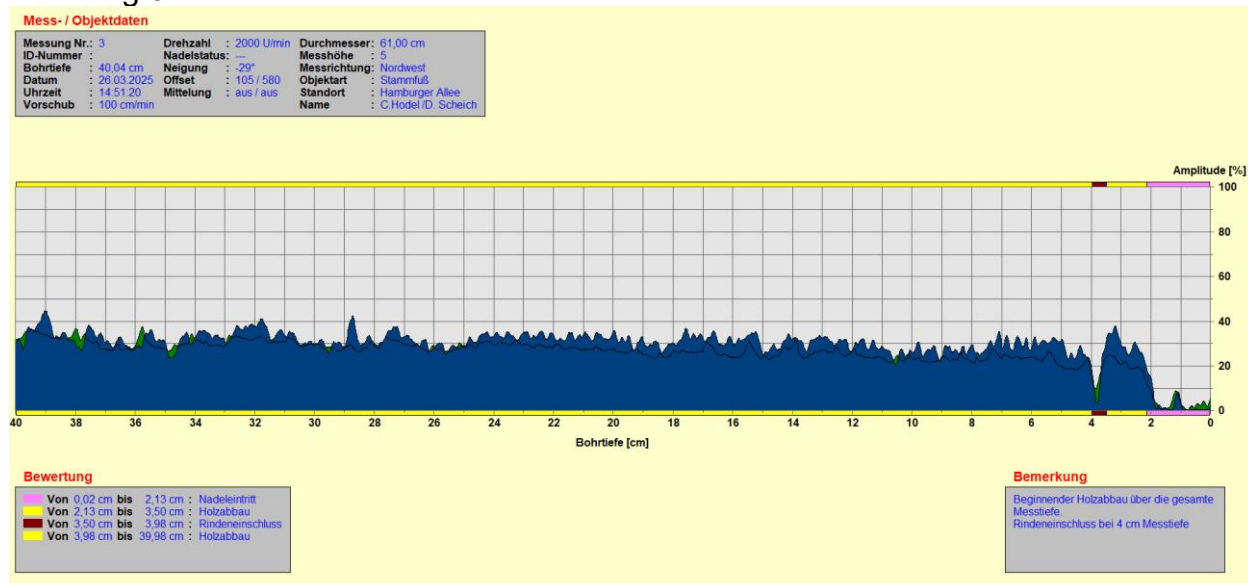
**Abb. 47:** Das Resistogramm-Nr. 3 zeigt nach dem Nadeleintritt einen beginnenden Holzabbau bis zum Ende der Messung. Bei der Messtiefe von 4 cm ist ein Rindeneinschluss sichtbar. Aufgrund des frühen Stadiums des Holzabbaus wird es als vollholzig bewertet, die Tragfähigkeit ist noch vermindert. Dies entspricht 40 cm Restwand bzw. 100 %.

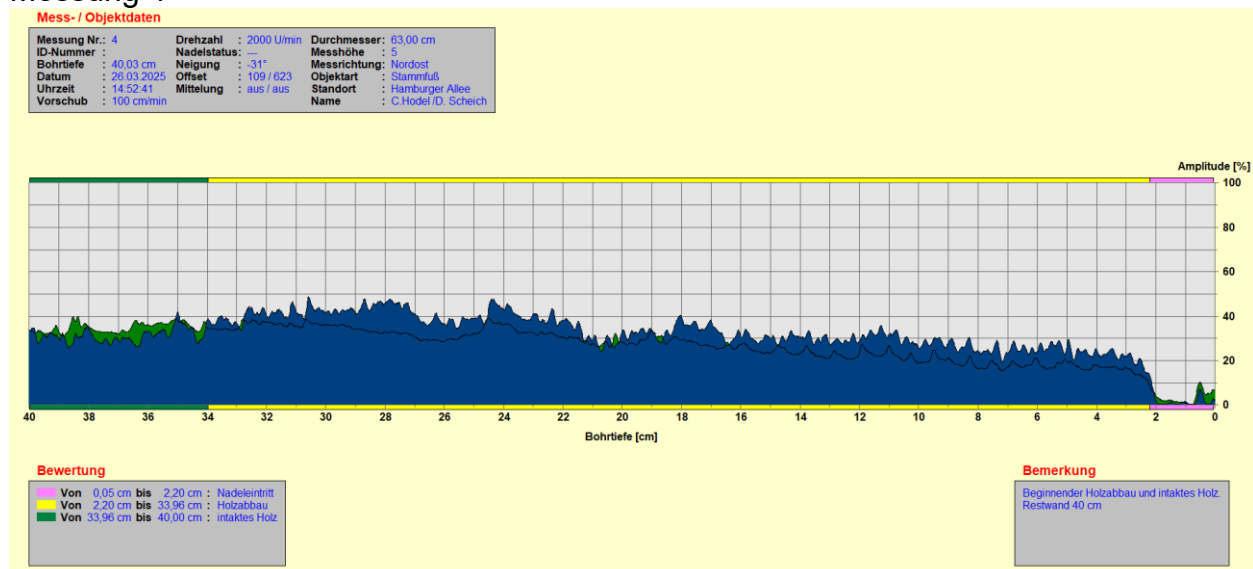
**Abb. 48:** Resistogramm-Nr. 4 bildet intaktes Holz im Messbereich von 34 cm bis zum Ende der Messung ab. Davor ist nach dem Nadeleintritt ein beginnender Holzabbau erkennbar. Die Tragfähigkeit des Holzes ist noch nicht reduziert, daher beträgt die Restwand 40 cm, entsprechend 100 %.

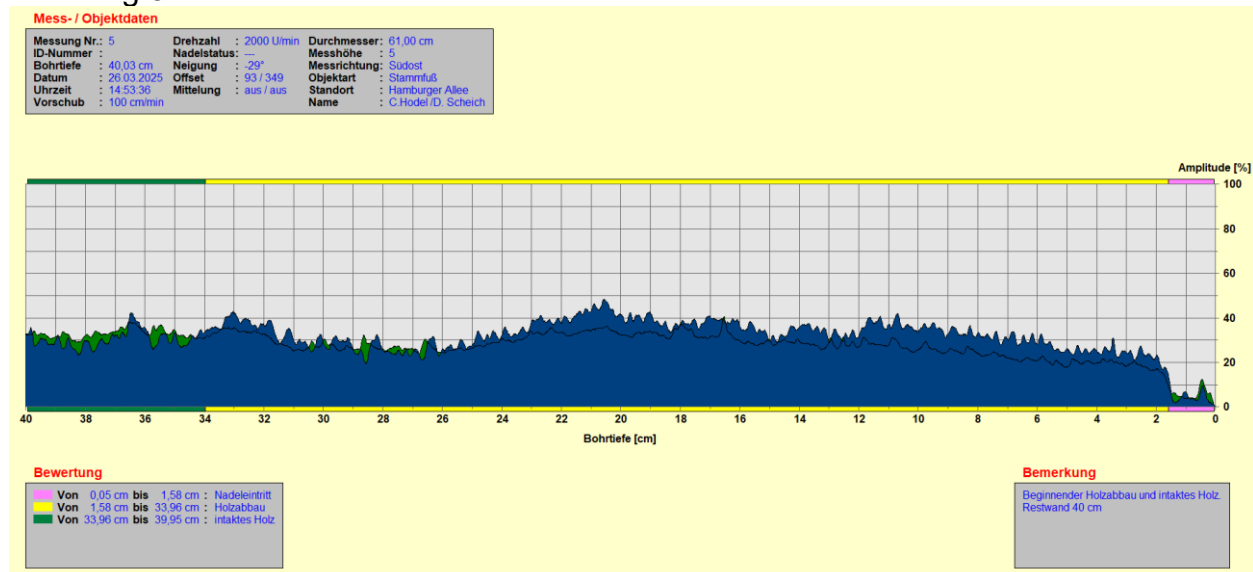
**Abb. 49:** Das Resistogramm-Nr. 5 zeigt nach dem Nadeleintritt eine beginnenden Holzabbau bis zu einer Messtiefe von 34 cm. Darauf folgt intaktes Holz bis zum Ende der Messung. Es erfolgt eine vollholzige Bewertung, da die Tragfähigkeit noch nicht vermindert ist. Somit liegt die Restwand bei 40 cm oder auch 100 %.

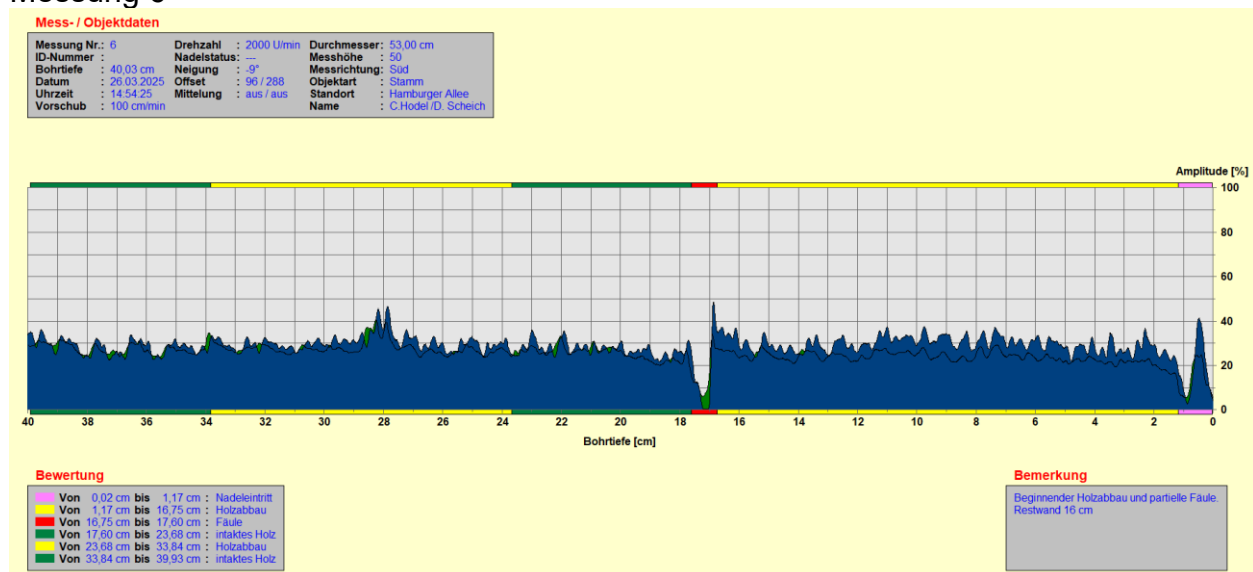
**Abb. 50:** Das Resistogramm-Nr. 6 zeigt bei einer Messtiefe von 17 bis 18 eine partielle Fäule, gefolgt von intaktem Holz bis zur Messtiefe von 34 cm. Zuvor ist nach dem Nadeleintritt von 1 cm ein beginnender Holzabbau ersichtlich, dieser ist auch im Messbereich zwischen 24 cm bis 34 cm feststellbar. Dies entspricht einer Restwandstärke von 16 cm oder 60,4 %.

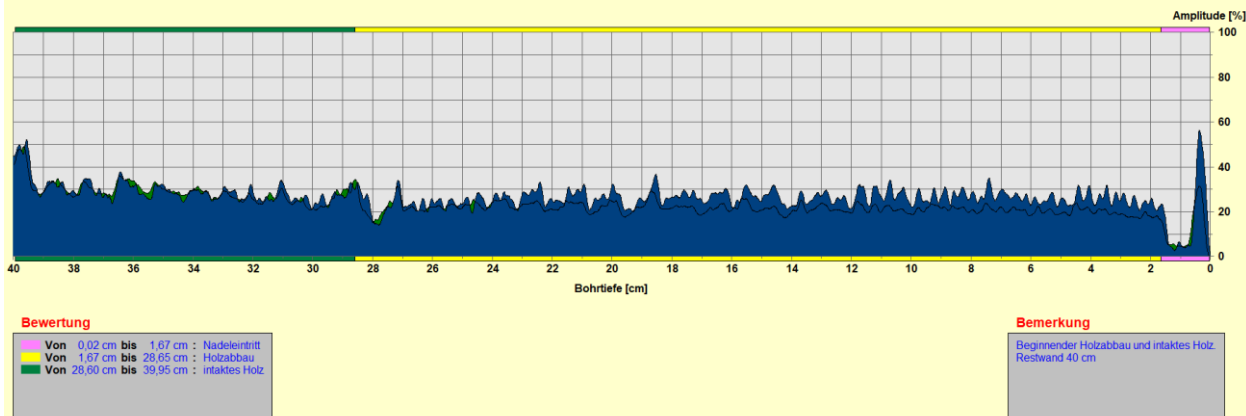
**Abb. 51:** Resistogramm-Nr. 4 bildet intaktes Holz im Messbereich von 29 cm bis zum Ende der Messung ab. Davor ist nach dem Nadeleintritt ist ein beginnender Holzabbau erkennbar. Die Tragfähigkeit des Holzes ist noch nicht reduziert, daher beträgt die Restwand 40 cm, entsprechend 100 %.

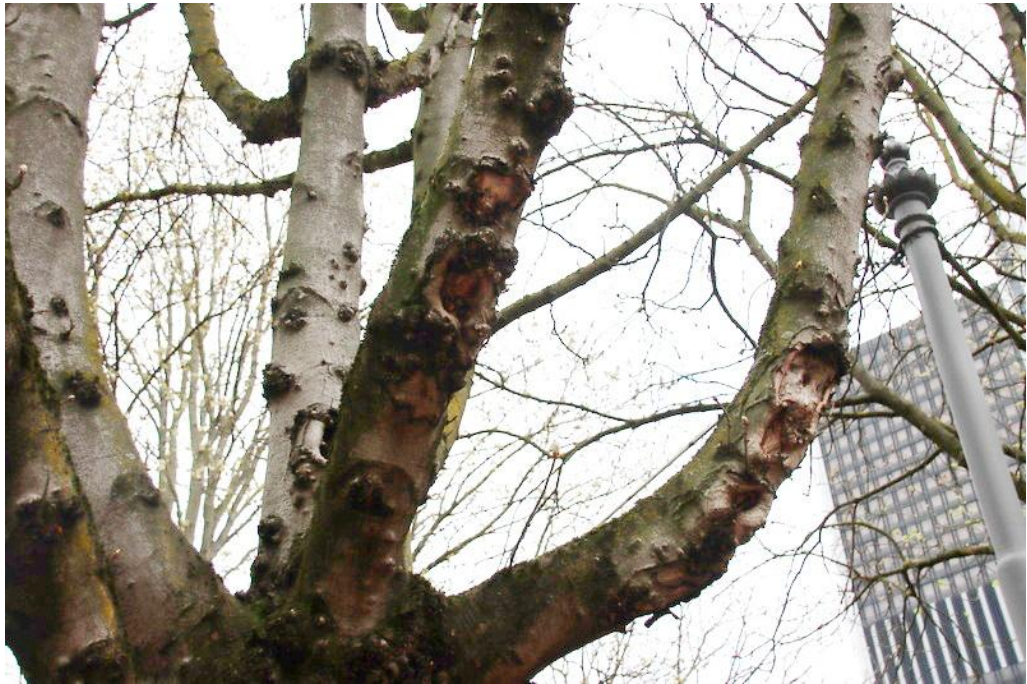
**Abb. 55:** Ansicht in den Kronenansatzbereich des Baumes. Im unteren Astbereich sind Splintholzwunden und Kernholzwunden sichtbar. Die Schäden sind durch Anfahrerschäden mit Fahrzeugen entstanden.

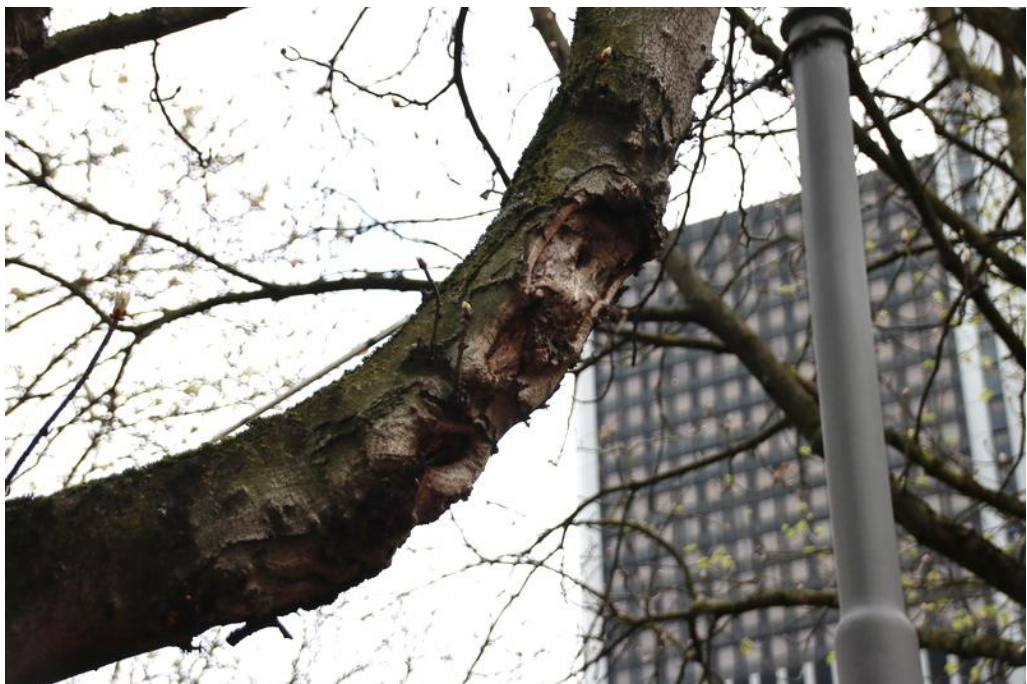
**Abb. 56:** Detailansicht auf die Anfahrerschäden an einem Kronenast. Der Ast wird immer wieder beschädigt. Es ist Kallusbildung an den Wundrändern feststellbar.

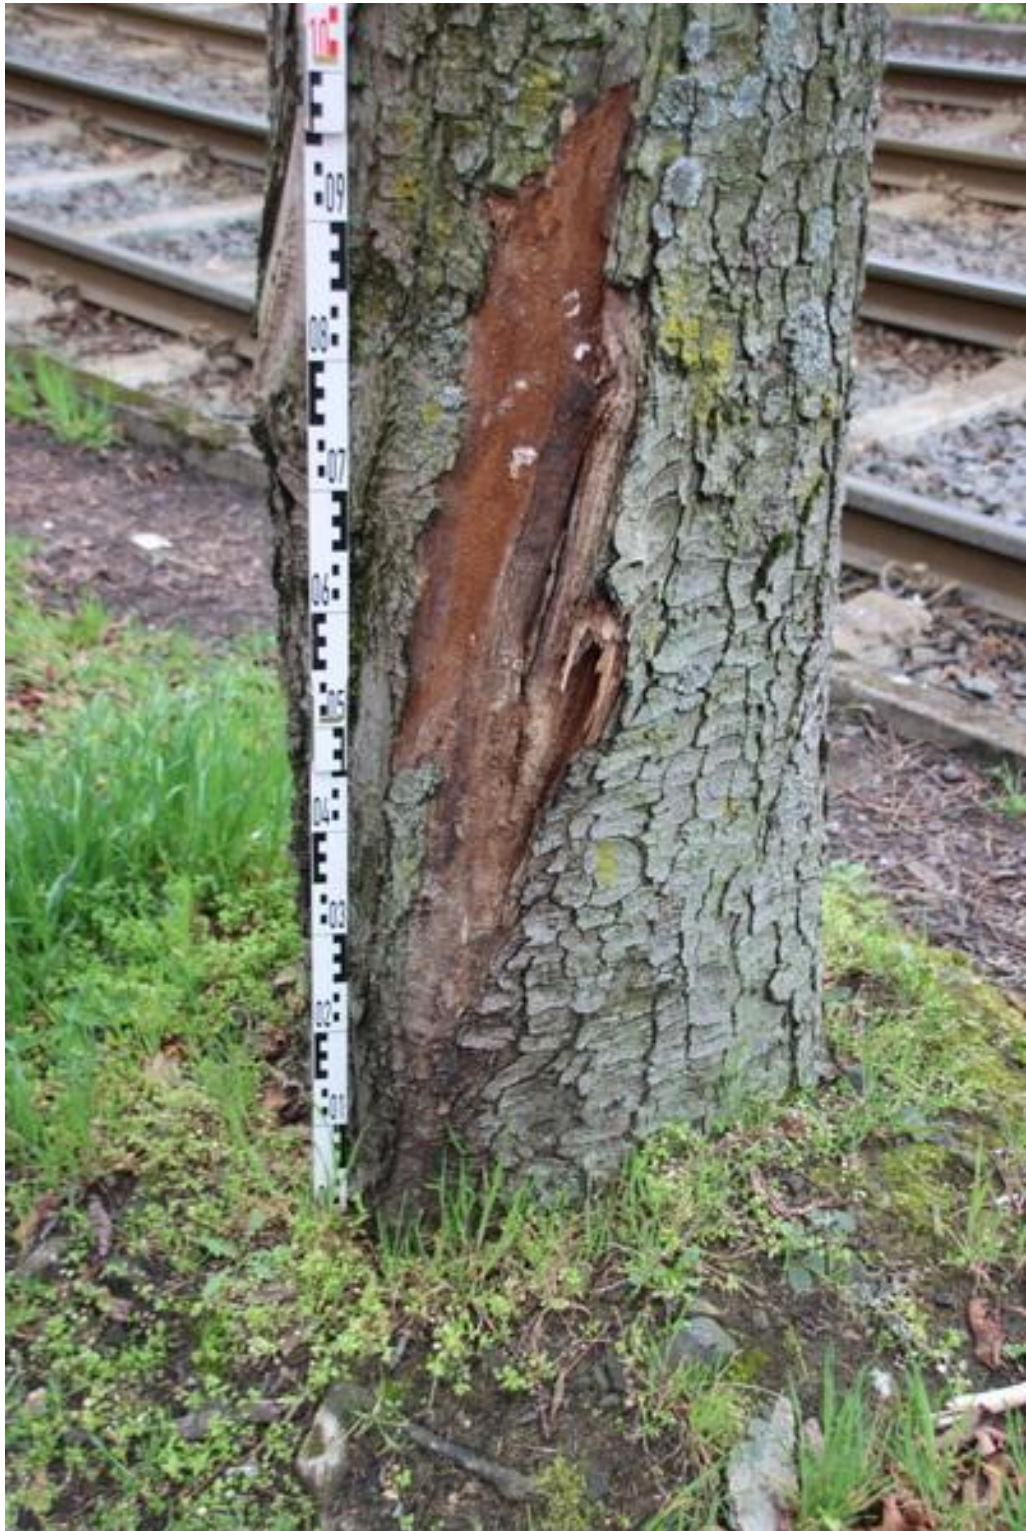
**Abb. 60:** Detailansicht auf die geöffnete Drehrippe im Stammbereich der Scharlach-Rosskastanie. Der Baum wurde eingehend mit dem Resi PD 400 untersucht.
