**SUN-Projekt Nr.: 11975-2022 Maßnahmenvorbereitende
Gebäudeschadstoffuntersuchung**

ANWESEN: Reutersbrunnenstraße 34

**GEBID: 1042 Kinder- und Jugendwohnheim – Hauptgebäude
2297 Kinder- und Jugendwohnheim – Ostflügel
sowie 2299 Gärtnerei – Warm- und Kalthaus**

**SUN-Bericht Nr.: 11975-01-2022 Ergebnisse der orientierenden
Gebäudeschadstoffuntersuchung**

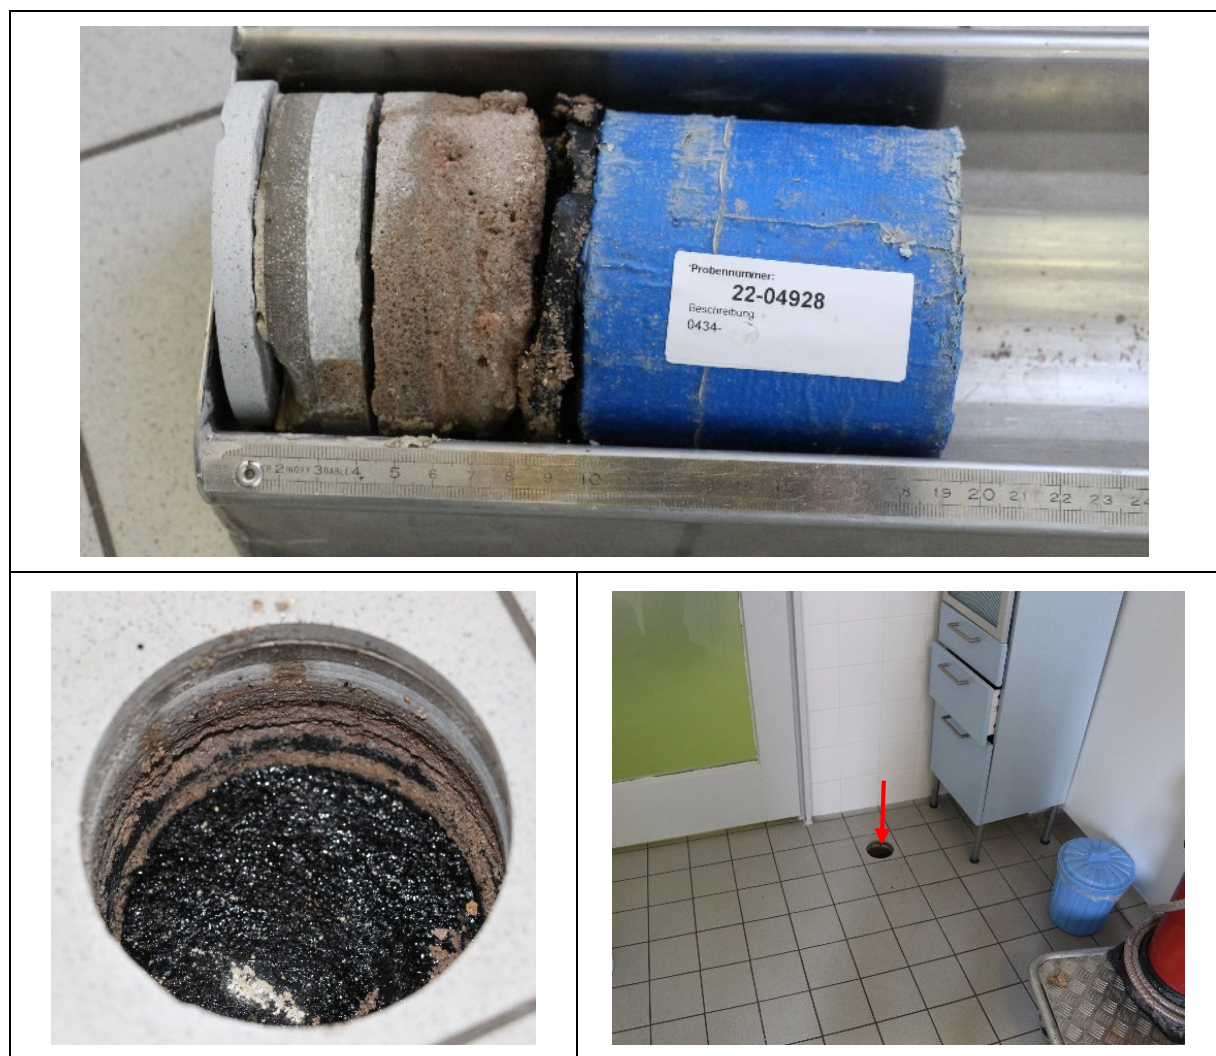
(Probe) Nr.	Probenahmeort	Probenbezeichnung / Material	Prüfparameter	Ergebnis der Laboranalyse
22-04931	2.OG-Raum 210	Feuchtesperre schwarz aus KB 22-04928	Asbest, PAK	Amphibol-Asbest nachgewiesen Benzo(a)pyren 0,4 mg/kg Summe PAK 72 mg/kg
22-04932	2.OG-Raum 210	Spachtelmasse Gipskartondecke	Asbest	Kein Asbest nachgewiesen
22-04933	2.OG-Raum 210	Wandaufbruch (WB)	Schichtenaufnahme	--
22-04934	2.OG-Raum 210	Kleber aus WB 22-04933	Asbest	Kein Asbest nachgewiesen
Hauptgebäude (GebID 1042) – 3. Obergeschoss				
22-04831	3.OG-Raum 301	Teppichkleber	Asbest	Kein Asbest nachgewiesen
22-04832	3.OG-Raum 301	Wandaufbruch (WB)	Dokumentation	--
22-04833	3.OG-Raum 301	Fliesenkleber aus WB 22-04832	Asbest	Kein Asbest nachgewiesen
22-04834	3.OG-Raum 307, 310 und 323	Mischprobe Wandfarbe	Schwermetalle, PCB	Schwermetalle < DK 0 Summe PCB (6 Kong.): 0,391 mg/kg Summe PCB (7 Kong.): 0,391 mg/kg
22-04835	3.OG-Raum 307, 310 und 323	Mischprobe Wandputz	Asbest	Kein Asbest nachgewiesen

Kernbohrung Nr.	22-04928 - Boden	
Ort	Hauptgebäude-2.OG-Raum 210	
Materialart	Mächtigkeit	Materialproben (Analyseumfang)
Fliese	10 mm	-
Kleber	4 mm	22-04929 (Asbest)
Ausgleichsestrich	10 mm	22-04930 (Asbest)
Alte Fliese	14 mm	-
Estrich, braun, mineralisch, sandig	35 – 45 mm	-
Feuchtesperre, schwarz, Heißbitumen	6 – 8 mm	22-04931 (Asbest, PAK)
Beton	x	-

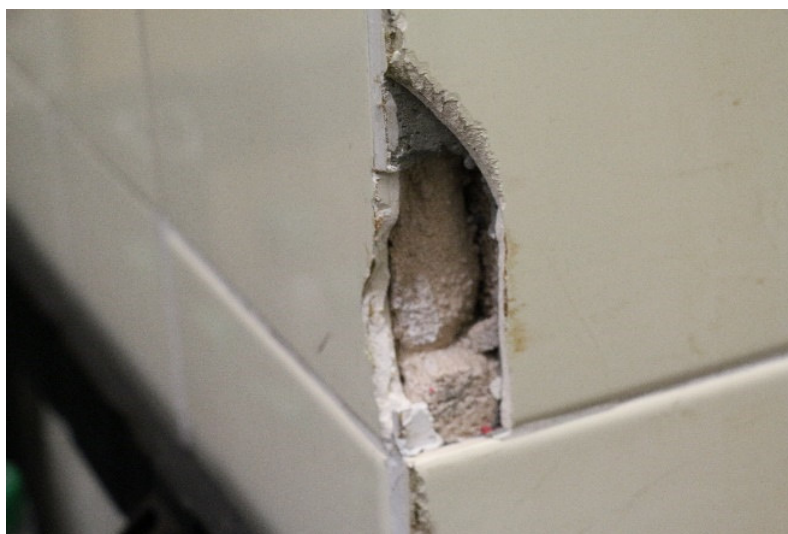
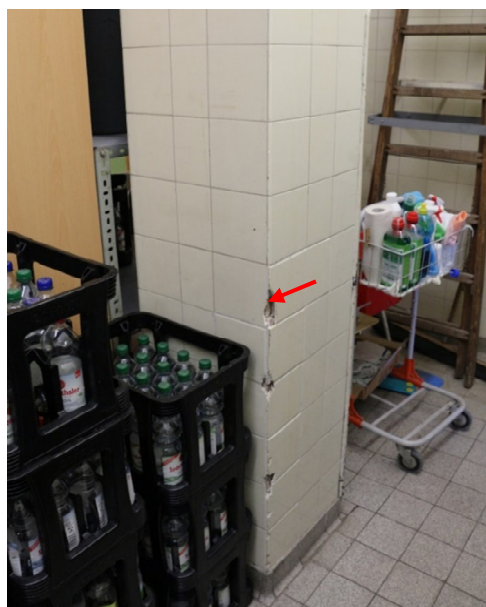
22-04939	1.UG-Saalbau-Raum 002	Bestehender Wandaufbruch (WB)	Dokumentation	--
22-04940	1.UG-Saalbau-Raum 002	Kleber aus WB 22-04939	Asbest	Chrysotil-Asbest nachgewiesen
22-04941	1.UG-Saalbau-Raum 005B	Kernbohrung (KB)	Schichtenaufnahme	--
22-04942	1.UG-Saalbau-Raum 005B	Korkdämmung aus KB 22-04941	PAK	Benzo(a)pyren 1.100 mg/kg Summe PAK 16.000 mg/kg
22-04943	1.UG-Saalbau-Raum 005	bestehender Wandaufbruch	Dokumentation	--
22-04944	1.UG-Saalbau-Raum 005B	Wandbohrung (WB)	Schichtenaufnahme	--
Hauptgebäude (GebID 1042) – Erdgeschoss

Bestehender Aufbruch Nr.	22-04939- Wand	
Ort	Hauptgebäude-1.UG-Raum 002	
Materialart	Mächtigkeit	Materialproben (Analysenumfang)
Fliese	-	-
Kleber	-	22-04940 (Asbest)
Mauerwerk	x	-

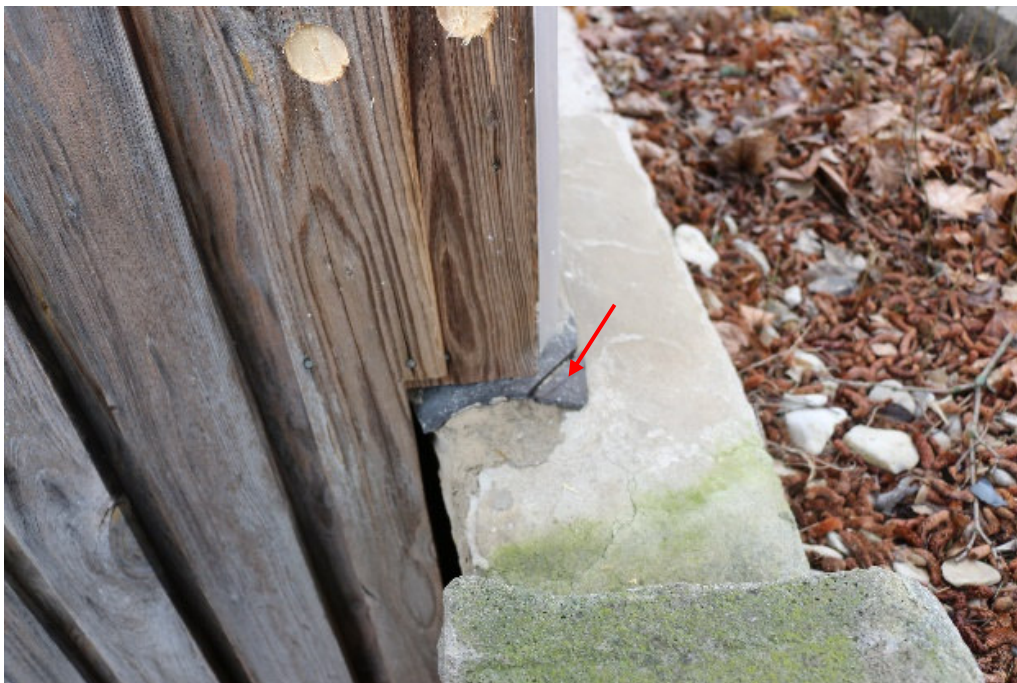
Bild 83

- Spachtelmasse im Bühnenbereich des Saals (Probe Nr. 22-04863).
- Wandputz im Bad des 1. Obergeschosses im Ostflügel (Probe Nr. 22-04925; Anlage 5, Bild 69)
- Feuchtesperre im Bodenaufbau des Bads im 2. Obergeschoss im Hauptgebäude (Probe Nr. 22-04931; Anlage 3, Seite 6)
- Fliesenkleber im Wandaufbau in Raum 002 im 1. Untergeschoss des Saalbaus (Probe Nr. 22-04940; Anlage 3, Seite 9)
- Fensterbank aus Asbestzement im Kellerbereich der Gärtnerei (Probe Nr. 22-04966, Anlage 5, Bild 83)

0434-2299 Gärtnerei- Keller, Fensterbank
Probe Nr. 22-04966
