## 4. ANLASS / VORGESCHICHTE

## 6. GEBÄUDEDOKUMENTATION

### 6.1 HAUS 11 BT A

### 6.2 HAUS 11 BT B

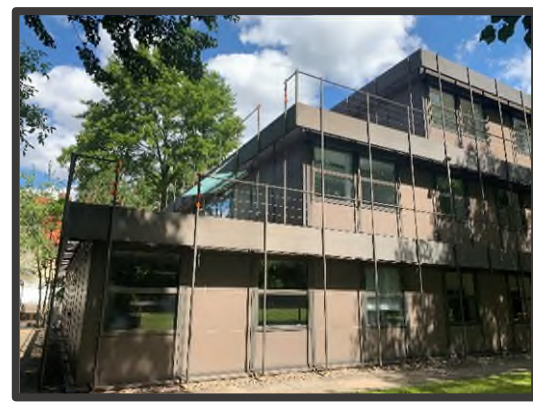
Die Qualität der Pfosten-Riegel-Fassade ist als unbefriedigend zu bewerten: Neben Undichtigkeiten (Zuglufterscheinungen) und Abdichtungsdefiziten (z.T. Feuchteschäden vorhanden) entspricht sie wärmeschutztechnisch nicht mehr den Vorgaben der aktuellen EnEV und weist zudem laut Schadstoffgutachten vom 30.04.2020 Asbestbestandteile auf.

Sämtliche Fenster sind als abgängig zu bewerten. Zudem weisen die Brüstungspaneelplatten (Zementplatten) nachgewiesene Asbestbestandteile auf.

Fassadenansicht BT B

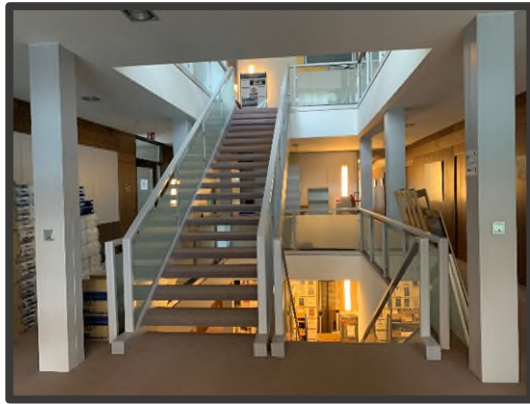
Das Treppenhaus ist per se intakt, jedoch brandschutztechnisch als abgängig bzw. in seiner Ausführung als nicht zulässig zu bewerten; das Treppenhaus ist allseitig offen.

Treppenhaus EG BT B

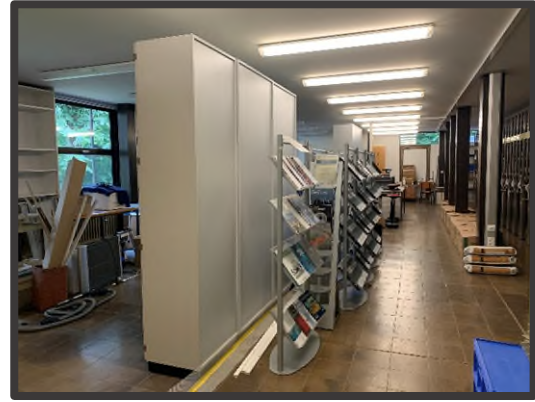
UG (Archiv) am Übergang Fassade zu einigen oberen Stützen- und Deckenbereichen.

Archiv im UG BT B

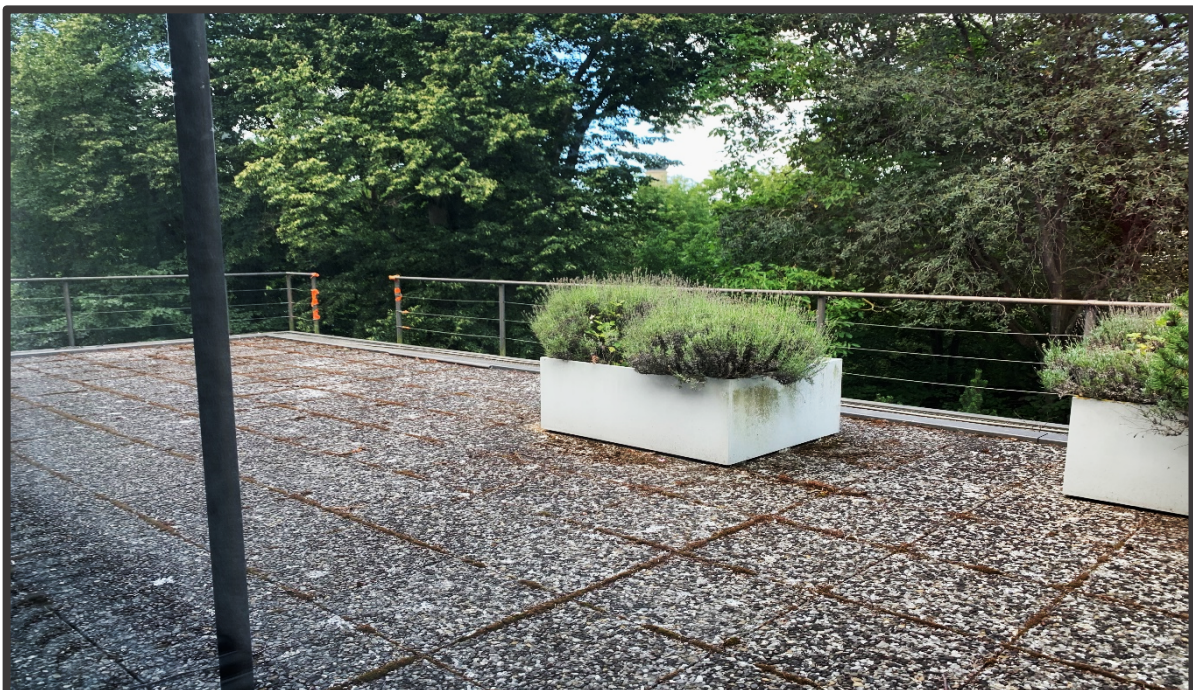
Auf den westlichen Terrassen sind Feuchteschäden im Bereich Anschluss Terrasse zur Fassade vorhanden. Diese führten bereits zu (sichtbaren) Feuchteschäden im

Westliche Terrasse im OG BT B

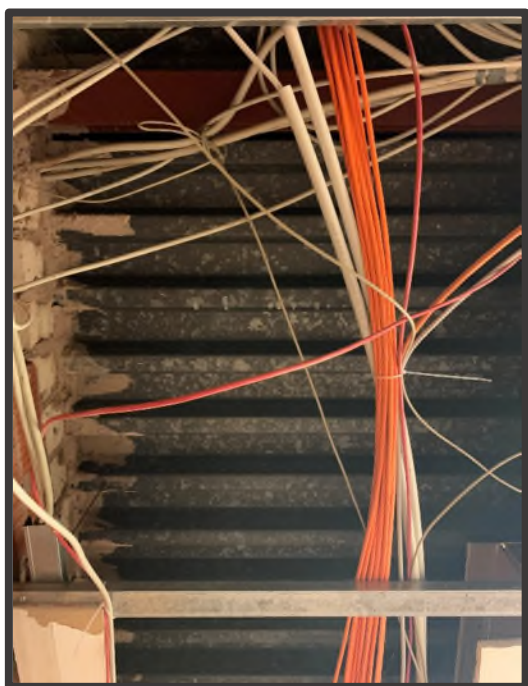
Elektroinstallation im Deckenbereich UG BT B

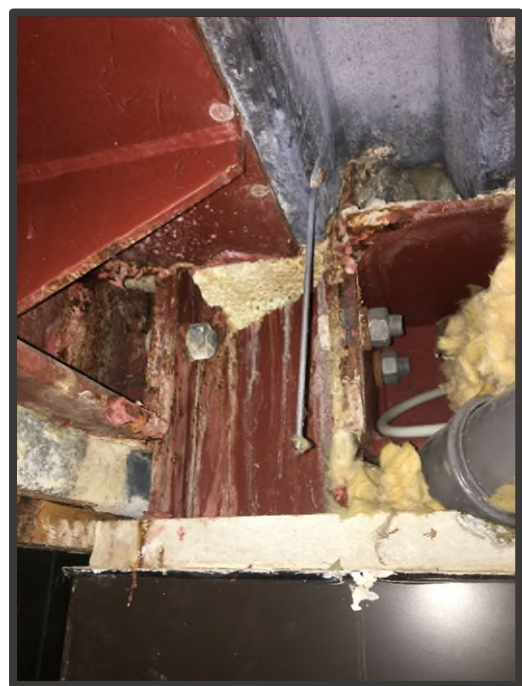
Kein ausreichender Brandschutz. Weder die tragenden Stahlbauteile, Unterzüge und Stützen, noch die notwendigen Treppen sind in entsprechender Feuerwiderstandsqualität nach DIN 4102 hergestellt.

Die gesamte (Stahl-)Tragkonstruktion entspricht nicht baubehördlichen Vorgaben und Ausführungen. Gegenwärtig ist eine Feuerbeständigkeit von annähernd F-0 vorhanden.

Unbekleidete Stahlstützen ab OK Abhangdecke UG BT B

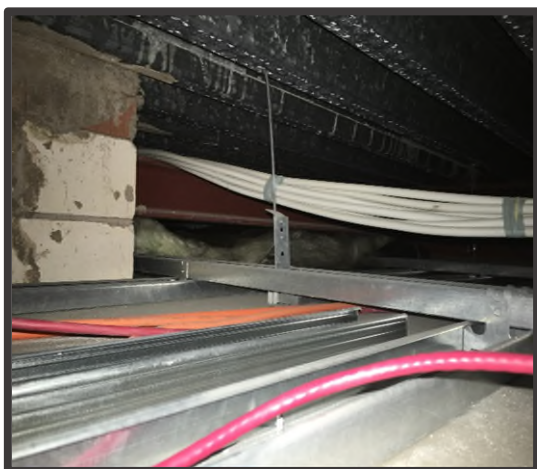
Sicht auf die Elektroinstallation im Deckenbereich UG BT B

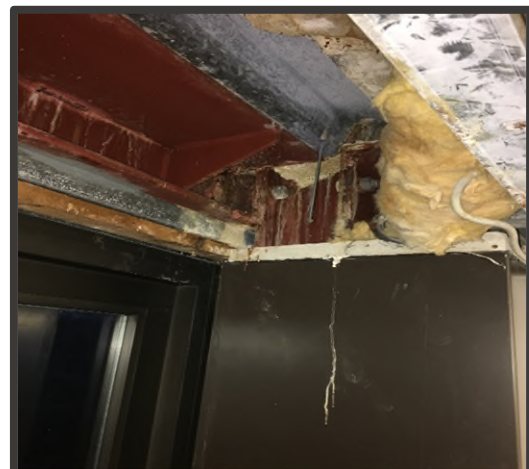
Sicht auf die unbekleideten Träger im Deckenbereich UG BT B
