S-Wagen – C-Schienen Verklebung und Verfugung auf dem Dach

Aktuelle Ausgabe: Version 1.3 Stand: 23.03.2023
Erstausgabe: Version 1.0 Stand: 20.08.2020
S-Wagen – Prüfung der Verklebung und Verfugung C-Schienen Dach

L-TE-753

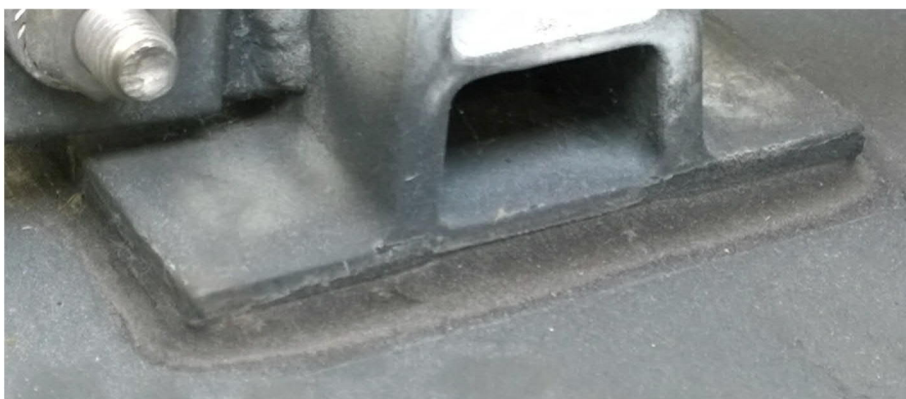
Abbildung 2: Darstellung der Verfugung

Verfugung intakt
Dokumentation mit
Buchstabe „A“

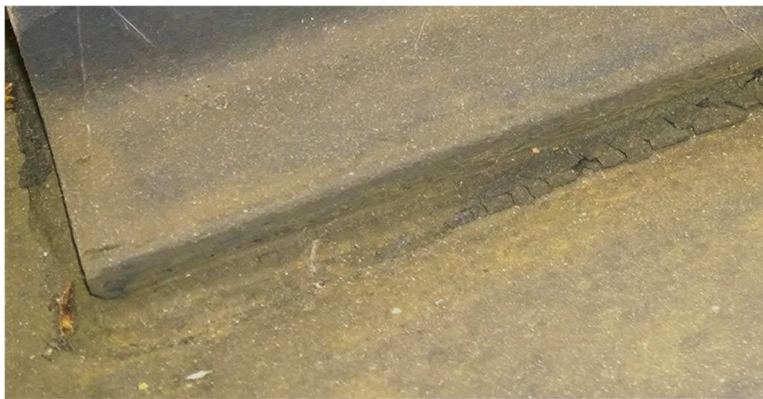
Abbildung 3: Darstellung der Verfugung

Verfugung angegriffen, bröselig.
Dokumentation mit Buchstabe „B“

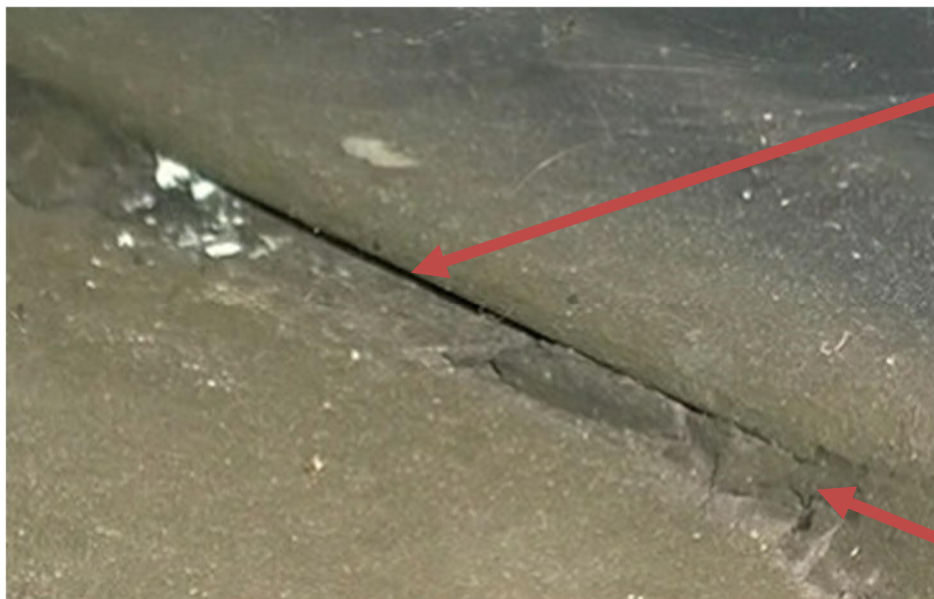
Abbildung 4: Darstellung der Verklebung

Keine Verfugung
vorhanden,
Verklebung Xmm
unter der Schiene.
Dokumentation mit
gemessenem Wert

Keine Verfugung
vorhanden,
Verklebung bündig mit
Schiene.
Dokumentation mit
Zahl „0“
