ERGEBNISDOKUMENTATION

Projekt-Nr.	Ausfertigungs-Nr.	Datum
2210830	1/5	12.01.2022

**Berufliche Schulen Kehl - Gebäude H,
Karlstraße 37, 77694 Kehl**
Untersuchungen auf Gebäudeschadstoffe vor Sanierung des Gebäudes

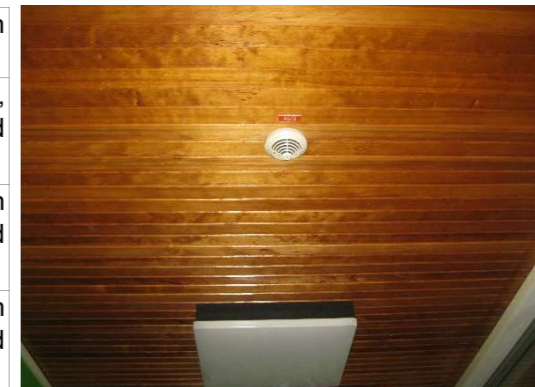
Photodoku Lage etc.

Bereich / Raum	Bauteil	Tiefe [cm]	Material	Probe	Verdachtsparameter	Bewertung	bestimm. Parameter	Weiteres Vorgehen
EG / OG	Decken	-	Holzpanelen	-	Holzschutzmittel	A IV-Holz	beprobungslos	Ausbau, Bereitstellung in Containern und ordnungsgemäße Beseitigung.
		-	KMF-Auflage (vermutet zwecks Isolation / Schallminderung)	-	KMF	K	beprobungslos	Ausbau gem. TRGS 521, Bereitstellung in big-bags und ordnungsgemäße Beseitigung.
		-	Rauchmelder	-	radioaktiv	abfallrechtl. relevant	beprobungslos	Ausbau, Sammlung in geeigneten Behältnissen (abschließbar) und ordnungsgemäße Beseitigung.
		-	Leuchtstofflampen	-	PCB (Starter)	abfallrechtl. relevant	beprobungslos	Ausbauen und getrennt in geeigneten Behältnissen bereitstellen und ordnungsgemäß beseitigen
				-	Röhren	abfallrechtl. relevant	beprobungslos

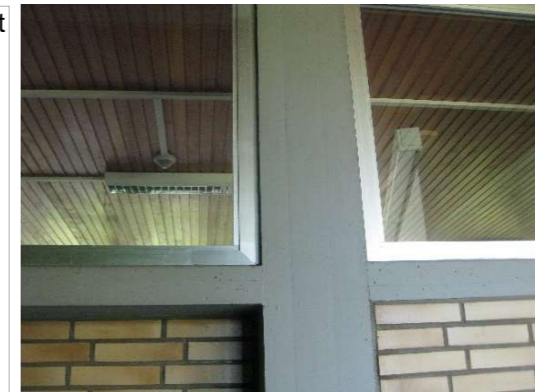
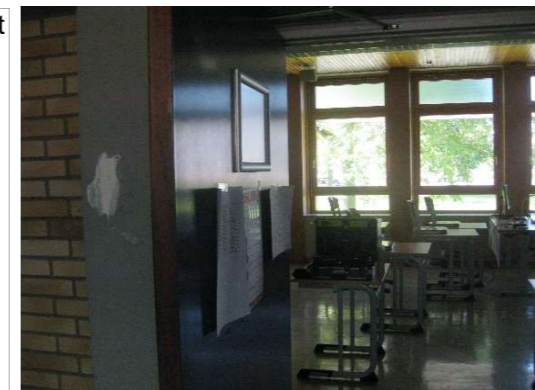
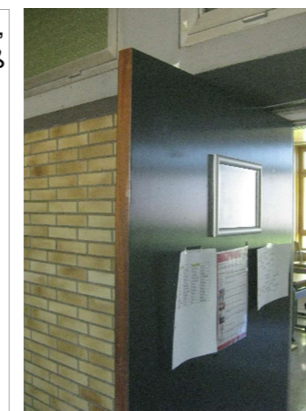
EG / OG	Wände	-	Oberlichter, innen (Metall / Glas)	-	-	-	-	Glas ausbauen, Materialien getrennt bereitstellen und verwerten.
		-	Fenster, außen (Holz / teilweise Kunststoff / Glas)	-	Holzschutzmittel	A IV-Holz	beprobungslos	Glas ausbauen, Materialien getrennt bereitstellen und verwerten.
		-	Innentüren (Holz - beschichtet, Metallzargen)	-	Holzschutzmittel	A IV-Holz	beprobungslos	Tür und Zargen getrennt ausbauen, bereitstellen, Holz ordnungsgemäß beseitigen, Metall verwerten.

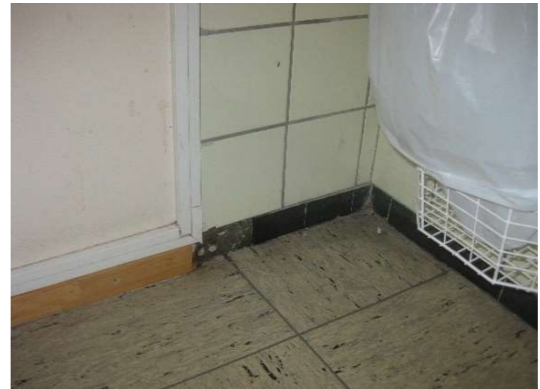
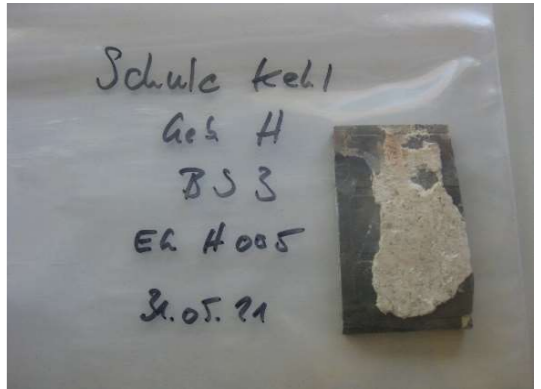
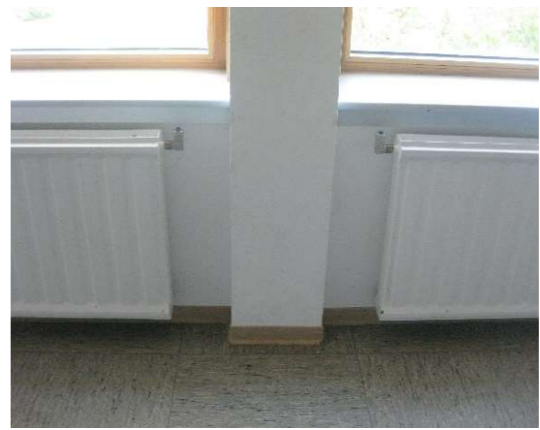
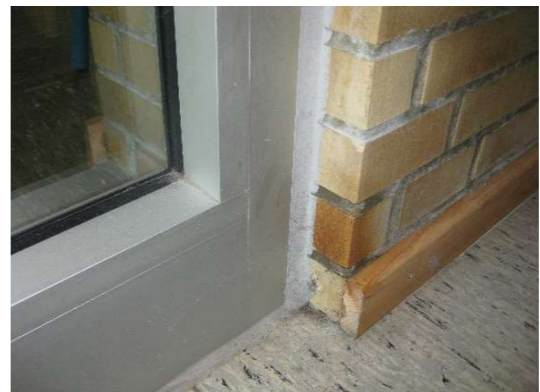
Photodoku Lage etc.

Bereich / Raum	Bauteil	Tiefe [cm]	Material	Probe	Verdachtsparameter	Bewertung	bestimm. Parameter	Weiteres Vorgehen
Weiter: EG / OG	Weiter: Wände	1	Spachtelmasse Fliesenspiegel Klassenzimmer / Sanitärbereiche	BS 3.1	Asbest	kein Asbest	-	Soweit bautechnisch notwendig, gemeinsam ausbauen und als Bauschutt ordnungsgemäß verwerten.
		1	Schwarzfliese (hier Raum H005)	BS 3.2	Asbest	kein Asbest	-	Bei Massen > 50 m ³ Vor-Ort zur Deklaration (bauseits) bereitstellen.

-	Heizkörpernischen	-	Isolation	abfallrechtl. relevant	unbestimmt	Bei Eingriff in die Heizkörpernischen sind Isolationsmaterialien (Styropor / KMF / Heraklit etc.) hinter den Überdeckungen nicht auszuschließen. Die ggf. angetroffenen Materialien sind zu separieren und dem Typ entsprechend ordnungsgemäß zu beseitigen.
EG / OG	Böden	0,2	Fugenzement (Klinker)	BS 4 (Foyer)	Asbest	kein Asbest	-	Kein Handlungsbedarf bei Verbleib. Bei Ausbau: Bereitstellung im Baufeld zur Deklaration (bauseits).

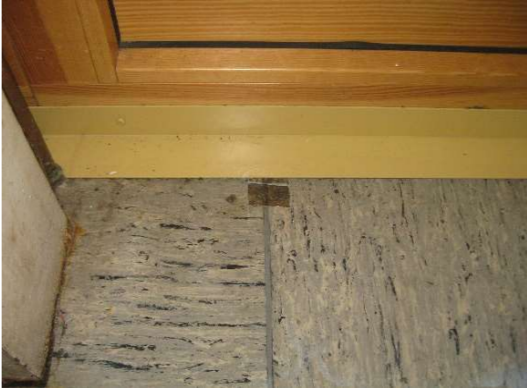
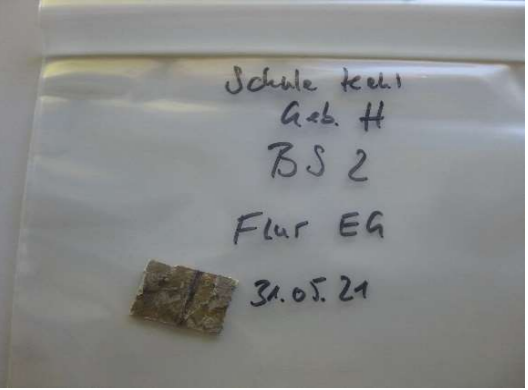
Bereich / Raum	Bauteil	Tiefe [cm]	Material	Probe	Verdachtsparameter	Bewertung	bestimm. Parameter	Weiteres Vorgehen	Photodoku Lage etc.	Photodoku Bohrkern etc.
weiter EG / OG	weiter Böden	0,2	Bodenbeläge (PVC mit Klebern)	BS 2 (Flur)	Asbest	kein Asbest	-	Gemeinsam ausbauen und als Baumischabfall ordnungsgemäß beseitigen.
