# BV Nürnberg Grünwaldstraße 18a/b Vorplatz und Kita-Aussenanlage

G080525B

SCHICHTENVERZEICHNIS

- Fotodokumentation -

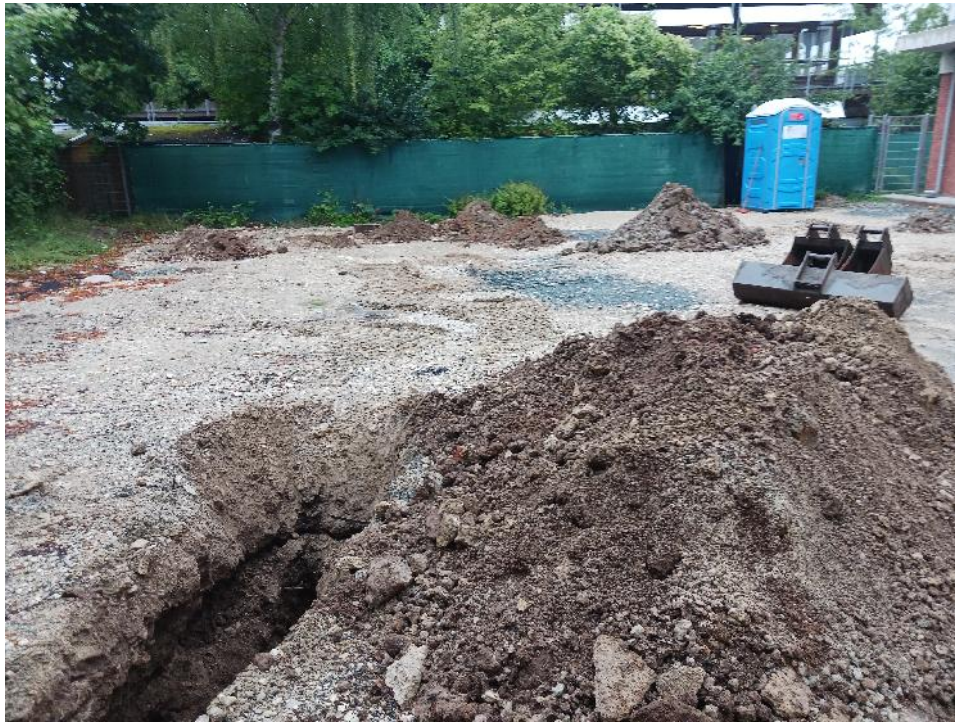
Bild 1: Übersicht der Schürfe 1 - 4.

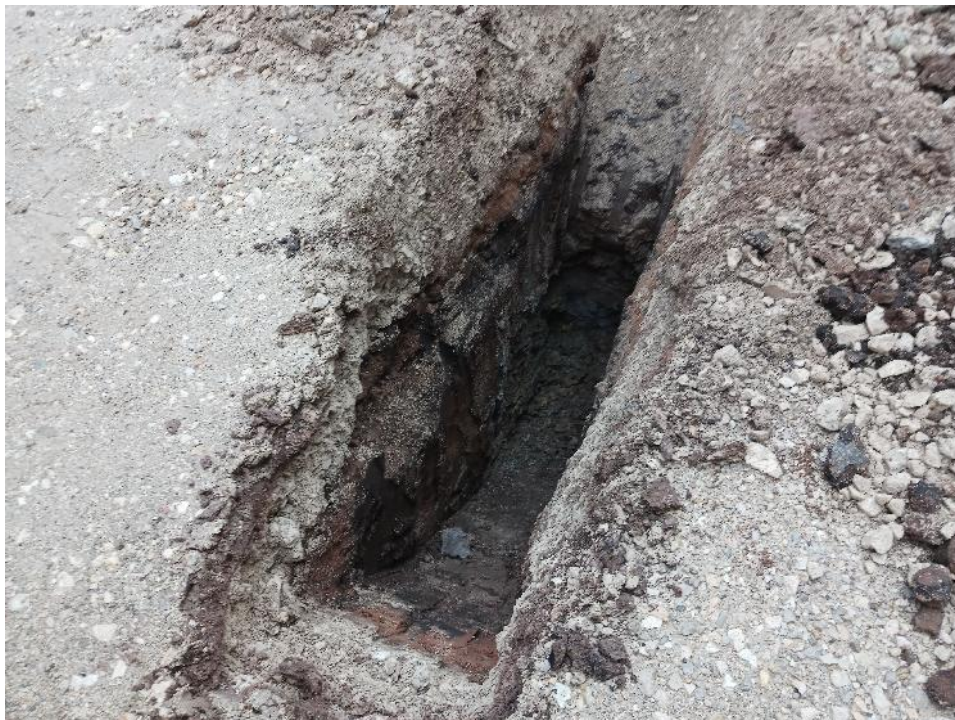
- 0,40 m Schottertragschicht, hellgrau
- 2,00 m Auffüllung, Sand, schluffig/tonig bis stark schluffig/tonig, Bauschuttreste, Kalksteinkörnchen, dunlelbraun, schwarz
- 2,20 m Übergang zum Sandstein/Sandstein-Faulfels, hellgrau, gelbbraun

Schurfendtiefe: 2,20 m u.Gel.  
Wasser angetroffen bei: ---- m u.Gel.  
Wasser eingemessen bei: ---- m u.Gel.

Bild 2: Ansicht Schurf 1.

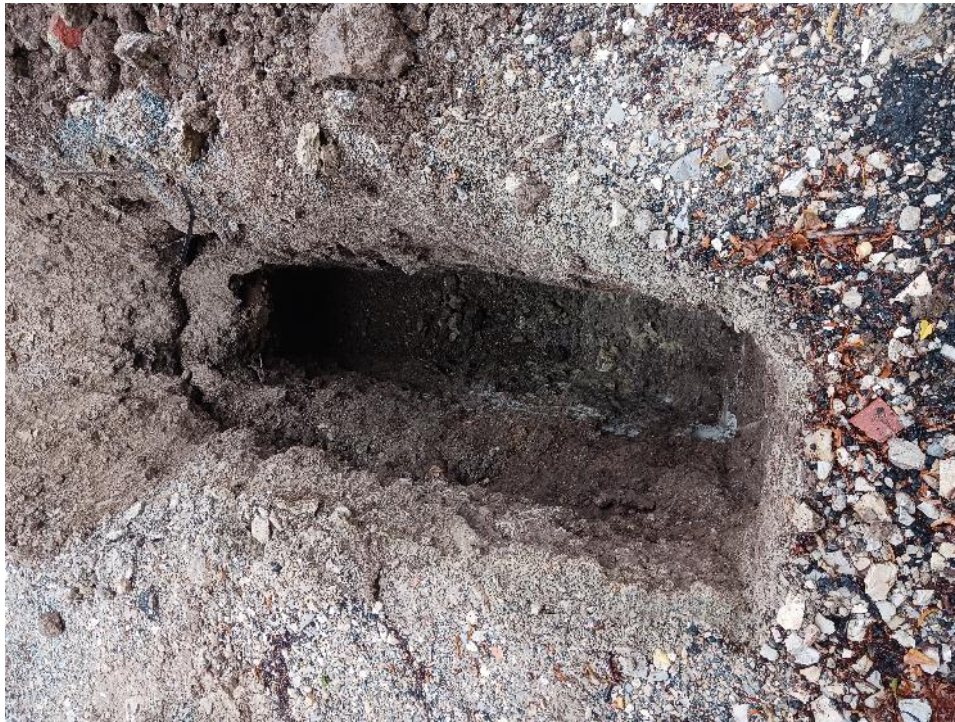
- 0,60 m Schottertragschicht, hellgrau
- 2,00 m Auffüllung, Sand, schluffig/tonig bis stark schluffig/tonig, Bauschuttreste, Kalksteinkörnchen, dunlelbraun, schwarz
- 2,50 m Übergang zum Sandstein/Sandstein-Faulfels, hellgrau, gelbbraun

Schurfendtiefe: 2,50 m u.Gel.  
Wasser angetroffen bei: ---- m u.Gel.  
Wasser eingemessen bei: ---- m u.Gel.

Bild 3: Ansicht Schurf 4.

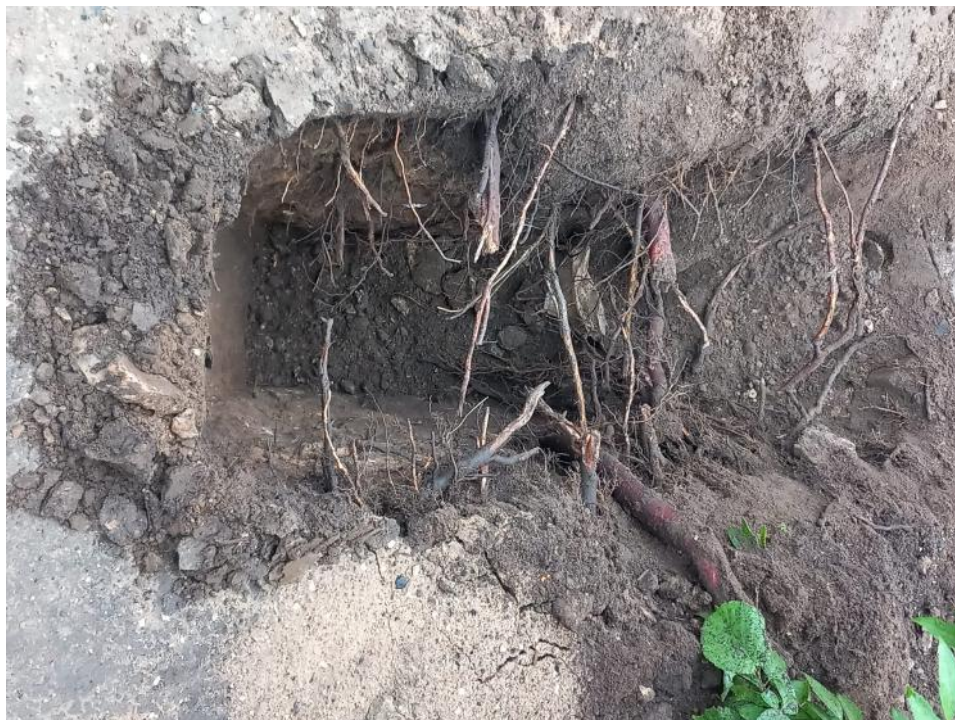
- 1,00 m Auffüllung, Sand, schluffig/tonig, Wurzelreste, Bauschuttreste, Plastikreste, dunkelbraun

Auffüllung?, Sand, stark schluff-  
fig/tonig, Wurzelreste, graubraun

Schurfendtiefe: 1,50 m u.Gel.

Bild 4: Ansicht Schurf 5.
