## Untersuchungsbericht-Nr.: AB01168

| Projekt | <b>108/25/66 Rahmenvereinbahrung Baugrund-/Bohrkernuntersuchungen im Zuge der Kreisstraßen im Landkreis Rotenburg (Wümme)</b> |
| Abruf / Bauvorhaben | <b>K 232, Vahlde - Stell</b> |
| Auftrag | <b>Entnahme und Untersuchungen an Asphaltproben</b> |

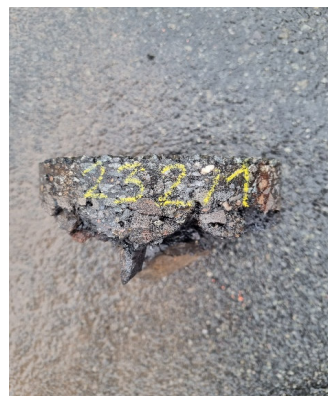
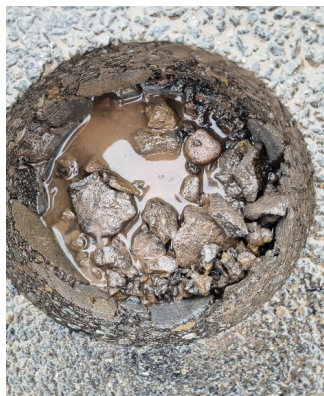
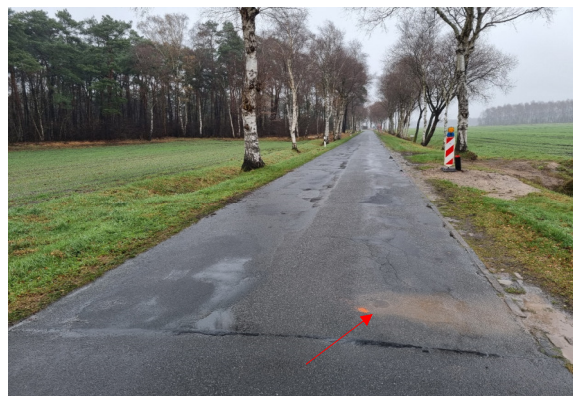
Bohrkern: BK 232/1

Oberfläche mit erkennbaren Netzrissen (eventuell Tragfähigkeitsschäden)

Blickrichtung: Stell  
Abstand zum FB-rand - re: 1,10 (m) li: - (m)

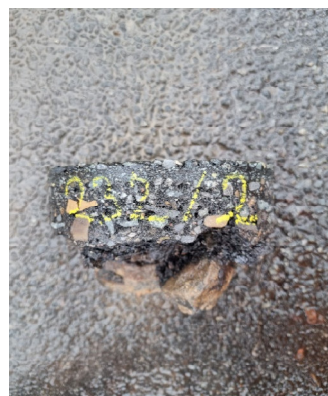
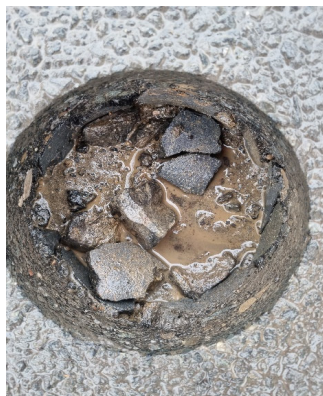
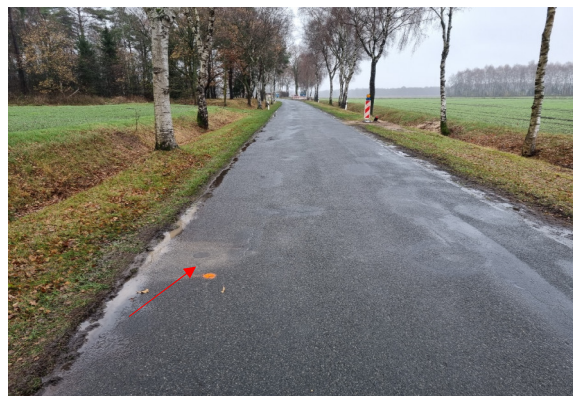
Bohrkern: BK 232/2

Oberfläche mit erkennbaren Netzrissen (eventuell Tragfähigkeitsschäden)

Blickrichtung: Stell  
Abstand zum FB-rand - re: 3,60 (m) li: - (m)

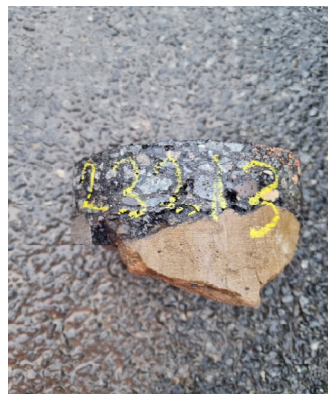
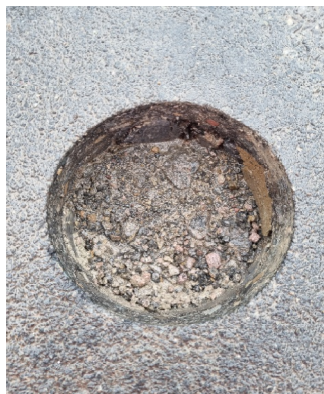
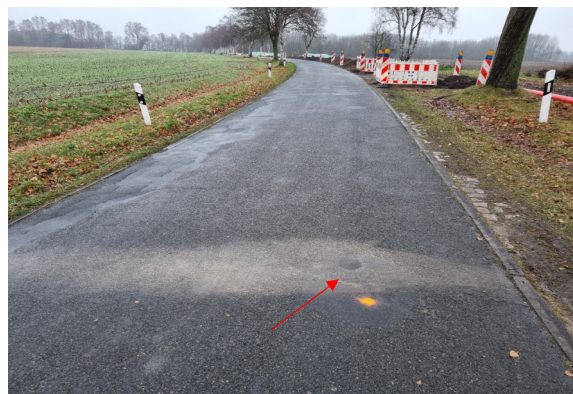
Bohrkern: BK 232/3

Oberfläche mit erkennbaren Netzrissen & Querrissen (eventuell Tragfähigkeitsschäden)

Blickrichtung: Stell  
Abstand zum FB-rand - re: 1,05 (m) li: - (m)

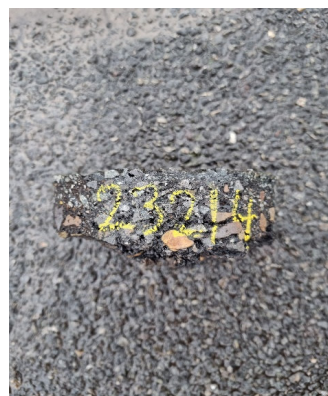
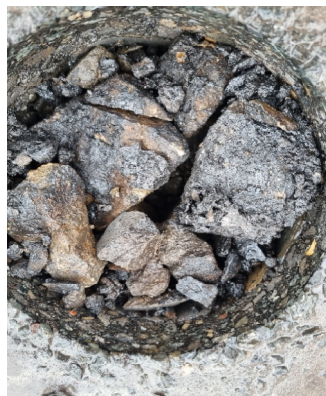
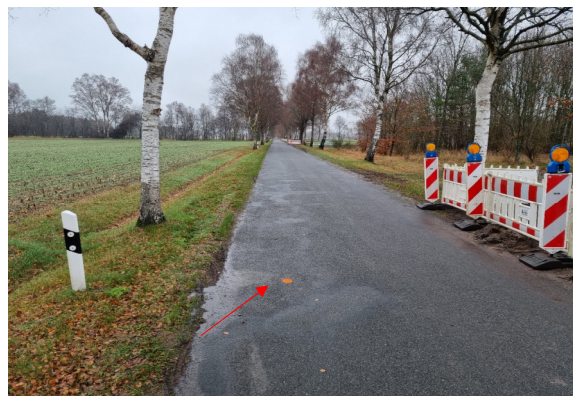
Bohrkern: BK 232/4

Oberfläche mit erkennbaren Netzrissen (eventuell Tragfähigkeitsschäden)

Blickrichtung: Stell  
Abstand zum FB-rand - re: 3,65 (m) li: - (m)

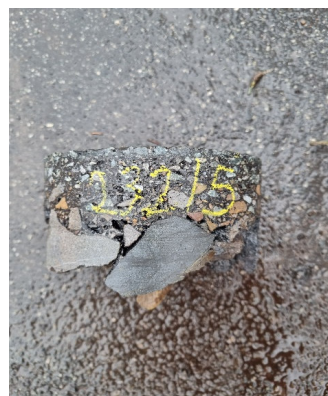
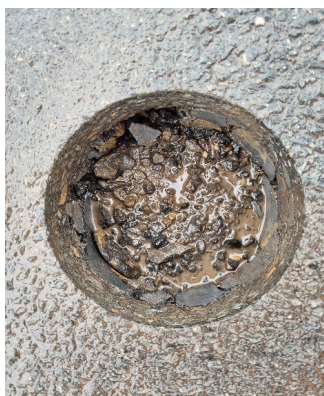
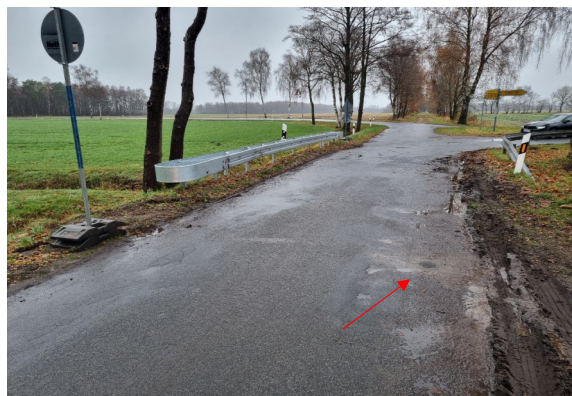
Bohrkern: BK 232/5

Oberfläche mit erkennbaren Netzrissen & Querrissen (eventuell Tragfähigkeitsschäden)

Blickrichtung: Stell  
Abstand zum FB-rand - re: 0,55 (m) li: - (m)
