Prüfbericht-Nr. 1-1073-2025

Projekt: 1-0008-2025 K 208, Ottingen – Riepholm

Auftraggeber:	Landkreis Rotenburg (Wümme)
Baumaßnahme:	K 208, Ottingen – Riepholm
Art der Proben:	Bohrkerne aus Fahrbahn (150 mm Durchmesser)
Probenahme / Eingang:	Bohrkerne am 04.02.2025 durch Herrn Blaume (HNL Ingenieur- und Prüfgesellschaft mbH) entnommen und angeliefert.
Probenbezeichnung:	BK 1 – 5
Verpackung:	Bohrkerne: ohne
Prüfungsauftrag:	<ul style="list-style-type: none">• äußere Beschaffenheit nach Augenschein• optische Beurteilung• Ermittlung der Schichtdicken• fotografische Dokumentation• PAK-Gehalt nach EPA und Phenolindex• Asbestanalyse gem. BIA Verfahren
Anlage:	Laborbericht GBA (Anlage 1)

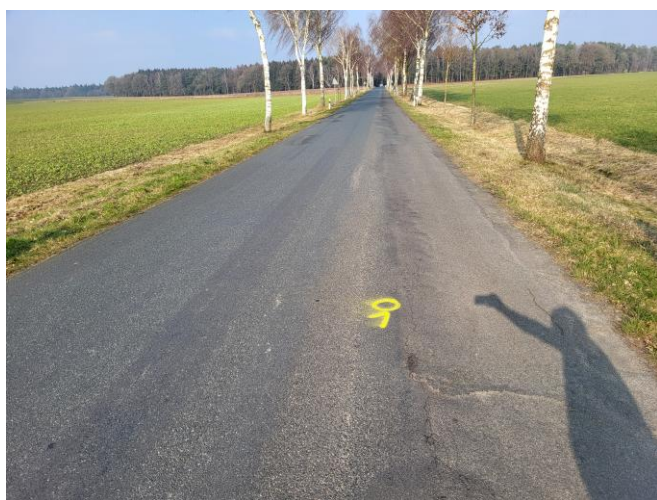
Bild 1: Entnahmestelle Bohrker 1

Bohrkern: **BK 1**
K 208, Ottingen – Riepholm, Station: 1,750 rechts
GPS-Koordinaten: N 52.979700° / E 9.635551°

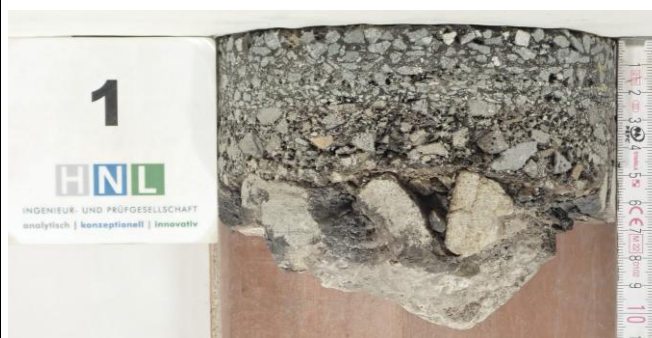
Bild 2: Mantelfläche Bohrker 1

Riss	Entnahmetiefe [cm unter FOK]	Schicht- dicke [cm]	Verwertungs- klasse RuVA
1.1	Oberflächenbehandlung	-	0,0 – 1,0	1,0	B (290 mg/kg) [0 – 8 cm]
1.2	Asphaltdeckschicht 5	-	1,0 – 1,9	0,9	
1.3	Asphaltdeckschicht 5	-	1,9 – 2,5	0,6	
1.4	Einstreudecke	-	2,5 – 9,5	7,0	
Gesamtdicke gebundener Schichten:				9,5

Bemerkungen: keine

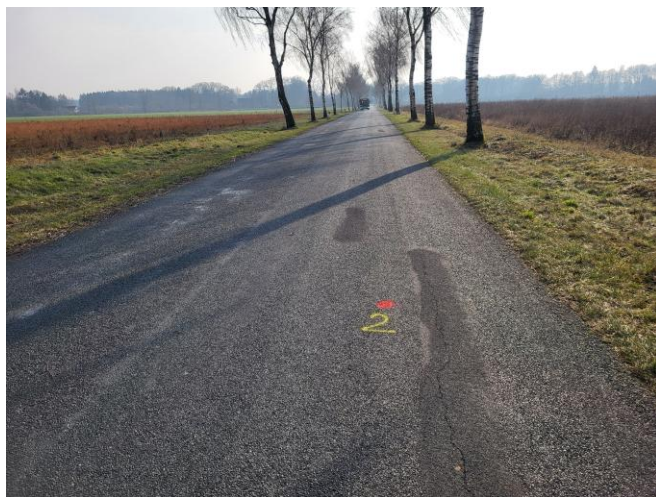
Bild 3: Entnahmestelle Bohrker 2

Bohrkern: **BK 2**
K 208, Ottingen – Riepholm, Station: 2,100 links
GPS-Koordinaten: N 52.982730° / E 9.634679°

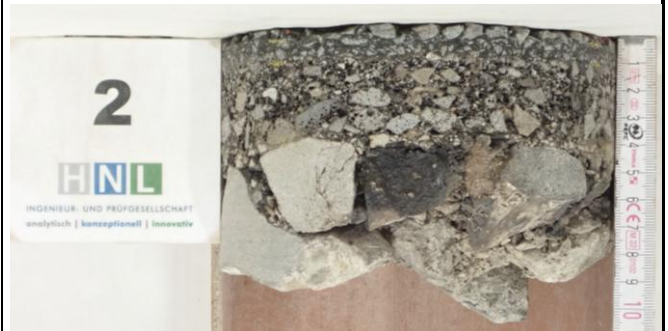
Bild 4: Mantelfläche Bohrker 2

Riss	Entnahmetiefe [cm unter FOK]	Schicht- dicke [cm]	Verwertungs- klasse RuVA
2.1	Oberflächenbehandlung	-	0,0 – 0,5	0,5	B (550 mg/kg) [0 – 8 cm]
2.2	Asphaltdeckschicht 5	-	0,5 – 1,3	0,8	
2.3	Einstreudecke	-	1,3 – 9,9	8,6	
Gesamtdicke gebundener Schichten:				9,9

Bemerkungen: k= Kies / Rundkorn

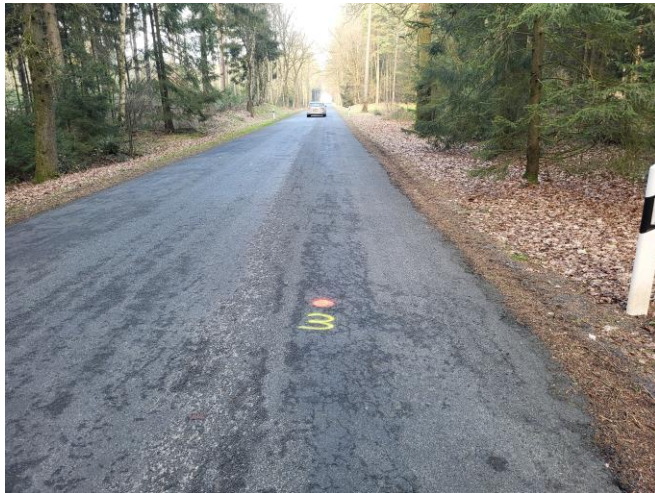
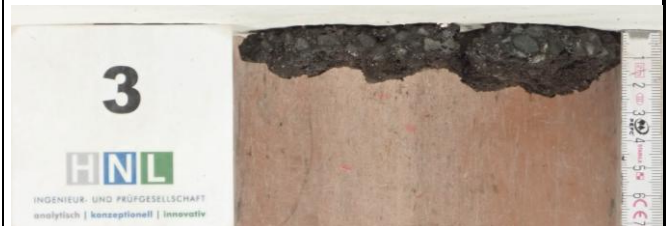
Bohrkern: **BK 3**
K 208, Ottingen – Riepholm, Station: 2,500 rechts
GPS-Koordinaten: N 52.986289° / E 9.633783°

Bild 7: Entnahmestelle Bohrkern 3			Bild 8: Mantelfläche Bohrkern 3		
		Riss	Entnahmetiefe [cm unter FOK]	Schicht- dicke [cm]	Verwertungs- klasse RuVA
3.1	Asphaltdeckschicht 5 *	-	0,0 – 2,1	2,1	A (18 mg/kg)
Gesamtdicke gebundener Schichten:				2,1

Bemerkungen: * = Bohrkern zerfallen

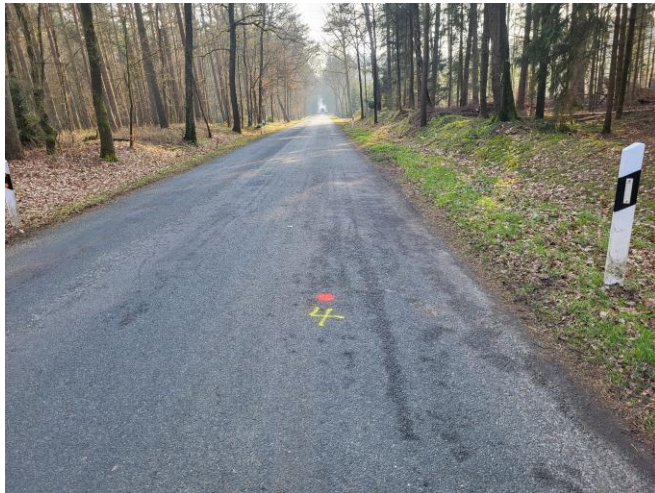
Bild 7: Entnahmestelle Bohrern 4

Bohrkern: **BK 4**
K 208, Ottingen – Riepholm, Station: 2,850 links
GPS-Koordinaten: N 52.989283° / E 9.632919°

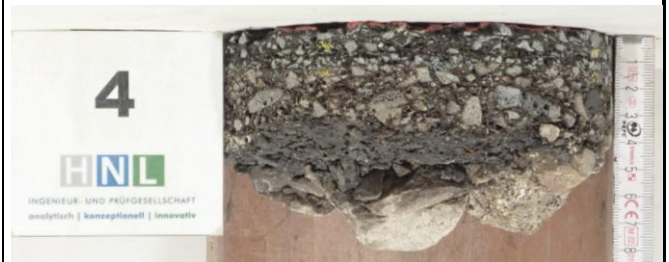
Bild 8: Mantelfläche Bohrern 4

Riss	Entnahmetiefe [cm unter FOK]	Schicht- dicke [cm]	Verwertungs- klasse RuVA
4.1	Oberflächenbehandlung	-	0,0 – 0,9	0,9	B (250 mg/kg)
4.2	Asphaltdeckschicht 5	-	0,9 – 2,0	1,1	
4.3	Einstreudecke	-	2,0 – 7,9	5,9	
Gesamtdicke gebundener Schichten:				7,9

Bemerkungen: keine

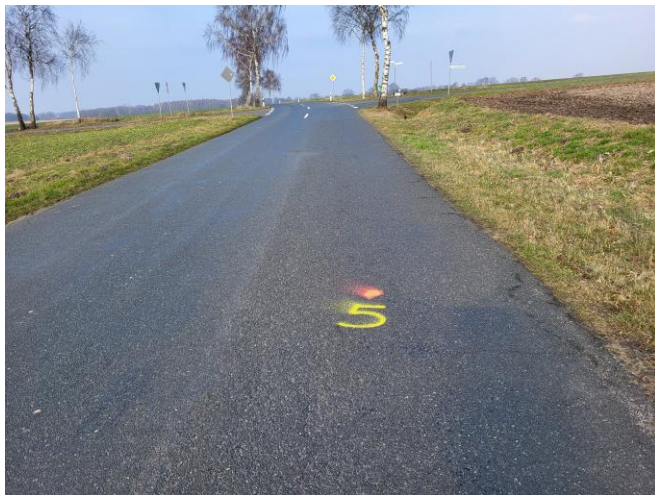
Bild 9: Entnahmestelle Bohrker 5

Bohrkern: **BK 5**
K 208, Ottingen – Riepholm, Station: 3,250 rechts
GPS-Koordinaten: N 52.993004° / E 9.631967°

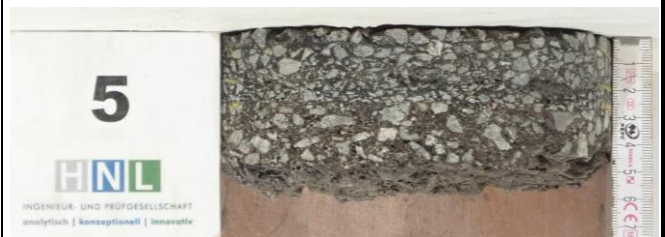
Bild 10: Mantelfläche Bohrker 5

Riss	Entnahmetiefe [cm unter FOK]	Schicht- dicke [cm]	Verwertungs- klasse RuVA
5.1	Oberflächenbehandlung	-	0,0 – 1,0	1,0	A (5,9 mg/kg)
5.2	Asphaltdeckschicht 5	-	1,0 – 2,0	1,0	
5.3	Asphaltdeckschicht 5	-	2,0 – 2,7	0,7	
5.4	Einstreudecke	-	2,7 – 5,5	2,8	
Gesamtdicke gebundener Schichten:				5,5

Bemerkungen: k= Kies / Rundkorn
