Projekt:
UHS Sanierung / Umbau Uhlandschule Nürnberg
Uhlandstr. 33
90408 Nürnberg

Projektnummer: 0437-22 UHS

Planinhalt:
Positionsplan
Grundstücksmauer Bestand Nord

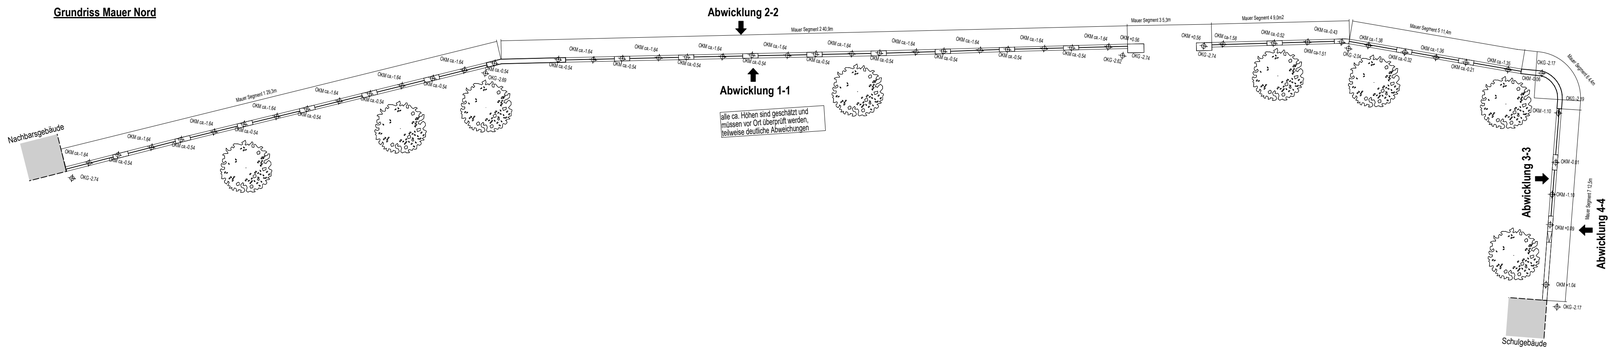
Grundriss Mauer Nord

- (A) Horizontalriss am Querschnittssprung aufgrund von Biegebeanspruchung. Keine Gefährdung für die Standsicherheit.
- (B) Horizontalriss am Querschnittssprung aufgrund von Biegebeanspruchung. In der Vergangenheit (vermutlich 70er Jahre) erfolgten punktuelle Sanierungen durch oberflächlich eingebrachte Anker, vermutlich Spiralanker. Aktuell teilweise freiliegend. KeineGefährdung für die Standsicherheit.

- (C) Horizontalriss am Querschnittssprung aufgrund von Biegebeanspruchung. Hinweis: direkter Bewuchs durch Rankpflanzen, nur teilweise einsehbar. Keine Gefährdung für die Standsicherheit.

- (D) Vertikalriss, allseitig umlaufend. Vermutlich aus temperaturbedingten Bewegungen. Keine Gefährdung für die Standsicherheit
- (E) Vertikal/Diagonalriss, umlaufend festgestellt. Vermutlich aus Hebungen aufgrund des Wurzelwerks der nahestehenden Bäume. Keine Gefährdung für die Standsicherheit.Vermutlich aufgrund der Rissbildungen wurde Bereichsweise der Putz neu erstellt und zur Sanierung ein rissüberbrückendes Gewebe eingelegt, wahrscheinlich 90er/00er Jahre.

- (F) Vertikal/Diagonalriss, umlaufend festgestellt. Vermutlich aus Hebungen aufgrund des Wurzelwerks der nahestehenden Bäume. Keine Gefährdung für die Standsicherheit.

- (G) Treppenförmiges Rissbild und Bauteilversatz, umlaufend festgestellt. Vermutlich aus Hebungen aufgrund des Wurzelwerks der nahestehenden Bäume. Keine Gefährdung für die Standsicherheit.

- (H) Ausbruchstellen der Zaunverankerungen lokal, vermutlich aufgrund von eindringender Feuchtigkeit. Keine Gefährdung der Standsicherheit.
- (I) Schräg verlaufender Horizontalriss, einseitig festgestellt. Vermutlich aus Hebungen aufgrund des Wurzelwerks der nahestehenden Bäume. Keine Gefährdung für die Standsicherheit.

- (J) Horizontalriss, einseitig festgestellt. Vermutlich aus abschnittsweiser Herstellung. Keine Gefährdung für die Standsicherheit.
- (K) Deutliches Rissnetz im gesamten Kopfbereich des aus Beton erstellten Torpfeilers, insbesondere im Bereich der eingebrachten Anker. Vermutlich aufgrund von starker Beanspruchung und/oder Feuchtigkeitseintritt. Im aktuellen Bauzustand ist das Tor ausgebaut. Vor Wiederanbau eines Tores ist eine vorherige Instandsetzung/Sanierung des tragenden Pfeilers dringend zu empfehlen.
