Untersuchungsbericht-Nr.: AB01170

Im Rahmen der Vorbereitung zu Instandhaltungs- bzw. Erneuerungsmaßnahmen der K 209 GRW Rieckenbostel - Kirchwalsede, beauftragte der Landkreis Rotenburg (Wümme), Der Landrat, Amt für Wasserwirtschaft und Straßenbau die HLG HansaLab GmbH mit Bohrungen, Probenahmen und nachfolgenden Deklarationsanalysen.

Maßnahme: **K 209 GRW Rieckenbostel - Kirchwalsede Km 12,0-12,45**

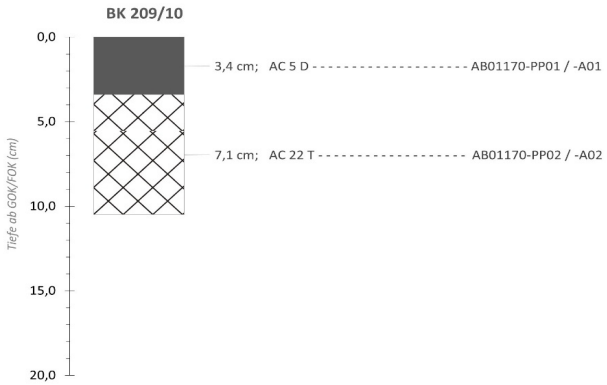
Dokumentation Bohrkern-Nr.: **BK 209/10**

Nr.	Schicht-/ Mischgutbezeichnung	Mischgut - Gesteinsart	Dicke [cm]	Dicke Σ [cm]
1	AC 5 D	Dia	3,4	3,4
2	AC 22 T	KS,HOS	7,1	10,5
3				
4				
5				
6

Unterbau: FSS (Kies/Sand-Gemisch)

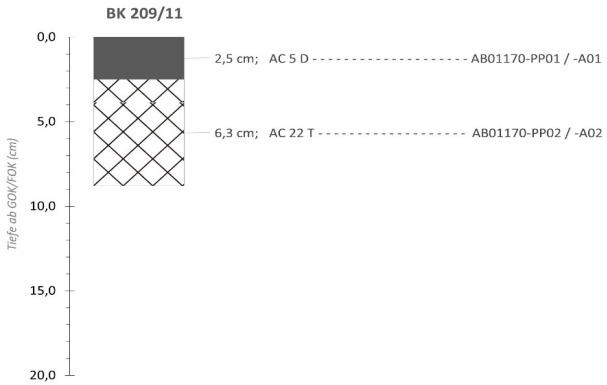
Dokumentation Bohrkern-Nr.: **BK 209/11**

Nr.	Schicht-/ Mischgutbezeichnung	Mischgut - Gesteinsart	Dicke [cm]	Dicke Σ [cm]
1	AC 5 D	Dia	2,5	2,5
2	AC 22 T	KS,HOS	6,3	8,8
3				
4				
5				
6

Unterbau: FSS (Kies/Sand-Gemisch)
