**Stadt Bayreuth, Hochbauamt**

# **Sanierung Graserschule**

## **Weitere Erkundungen**

21.03.2019

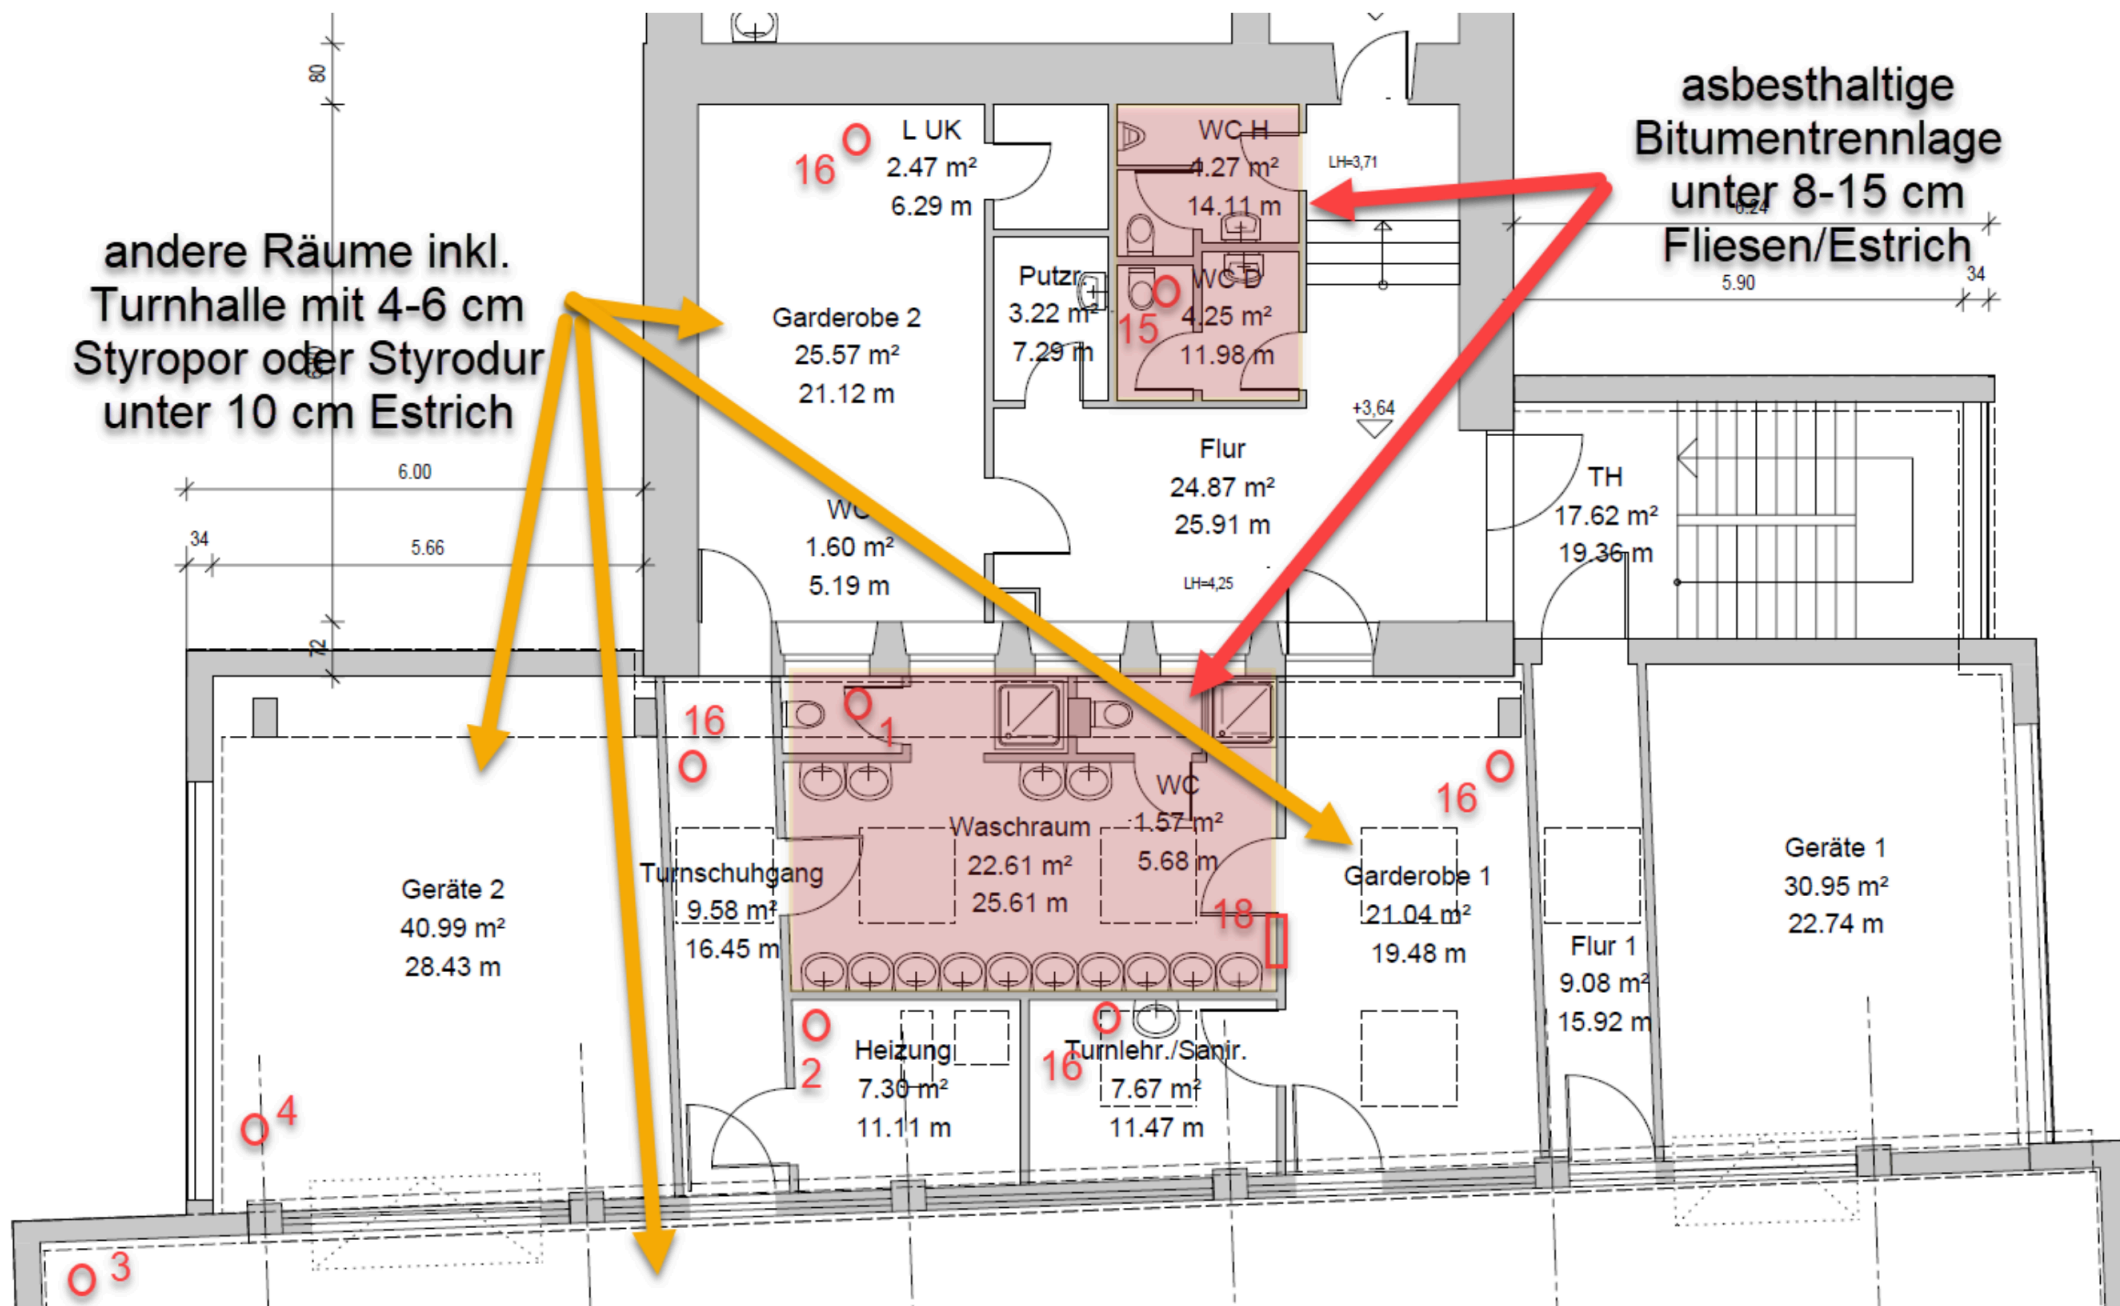
Probenahme vom 12.12.18/14.12.2018:

- 14 Wandöffnung → Probe **Z1** Fliesenkleber Schulzimmer (kein Asbest)
- 15 Bohrung (Fliese, 10-15 cm Estrich -sehr spröde-, Gewebelage, Trennlage ) → Probe **Z2** Trennlage WC Damen(asbesthaltig)
- 16 Bohrung 16 (Fliesen, 7-9 cm Estrich, Styropor) → Probe **Z3** Umkleide 1+2+3+Korridor (Styropor, 130 mg/kg HBCD)
- 17 Bohrung 17 (PVC-Belag) → Probe **Z4** PVC-Beläge Umkleide 3 (kein Asbest)
- 18 Wandöffnung(Fliesen auf Mörtel) → Probe **Z5** Fliesenvergussmasse (kein Asbest)

■ Asbesthaltige Bereiche

□ A Bodenöffnung → Probe **1.OG1** P1 EG (Sulfat: 92 mg/l)

Probenahme vom 27.02.2017:

✗1.OG5 Korridor Treppenhaus blau (kein Asbest)

- 1 Bohrung 1 (Fliesen, Estrich, Trennlage, Beton) → Probe **1.OG2** Trennlage KB1 (Asbest, PAK 11 mg/kg)
- 2 Bohrung 2 (Beton mit dünnem Schwarzanstrich)
- 3 Bohrung 3 (PVC, Kunststoff-Trittschalldämmung 2 cm, Estrich 9 cm, Kunststofftrennlage, Alukaschierung, Styrodur 4 cm, Beton)
- 4 Bohrung 4 (PVC, Estrich 9 cm, Kunststofftrennlage, Alukaschierung, Styrodur 4 cm, Beton)
- 5 Bohrung 5 (Fliesen 1 cm, Estrich 8 cm, Trennlage, Holz) → Probe **1.OG3** KB5 Trennlage WC Herren (PAK 5 mg/kg)
- B Bodenöffnung (Schlackeschüttung 30 cm) → Probe **1.OG4** Fehlboden 1. OG (Sulfat 410 mg/l, Arsen 0,061 mg/l)
- △ Deckenöffnung (abgehängte Rigipsdecke mit KMF-Auflage), an Decke Schilfmatte mit Gipsputz → Probe **1.OG6** 1. OG Flur Deckenfuge Gipsplatte (kein Asbest)
