**SUN-Projekt Nr.: 12338-2024 Maßnahmenvorbereitende
Gebäudeschadstoffuntersuchung**

ANWESEN: Hintere Insel Schütt 7

GEBID: 0563 Kinderhort

**SUN-Bericht Nr.: 12338-01-2025 Ergebnisse der orientierenden
Gebäudeschadstoffuntersuchung**

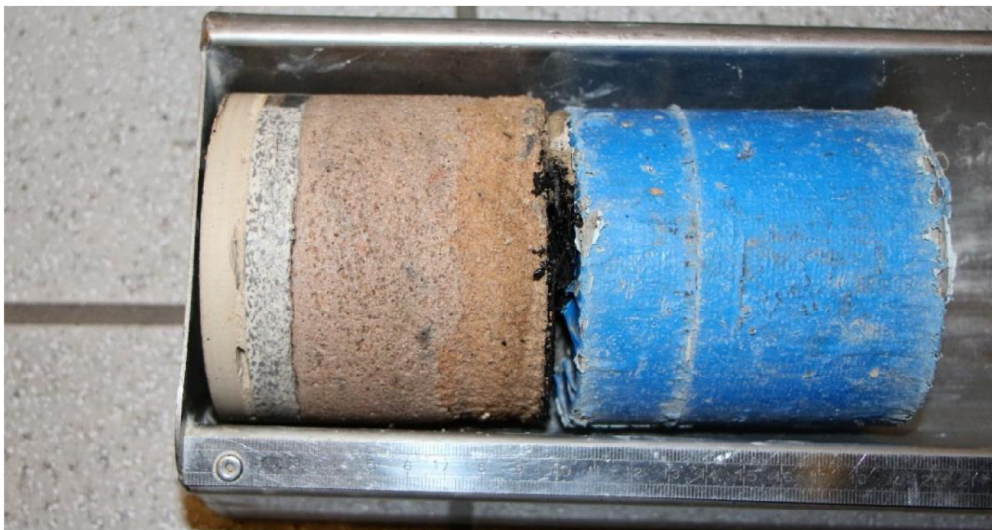
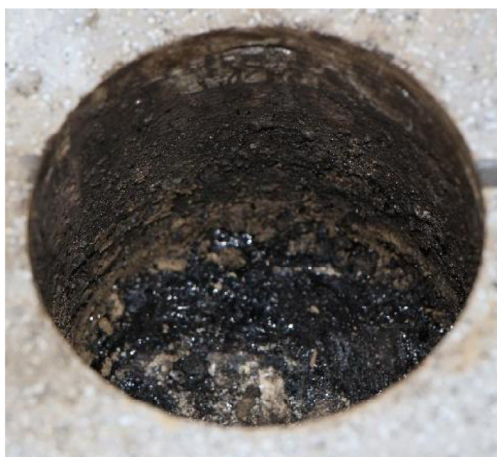
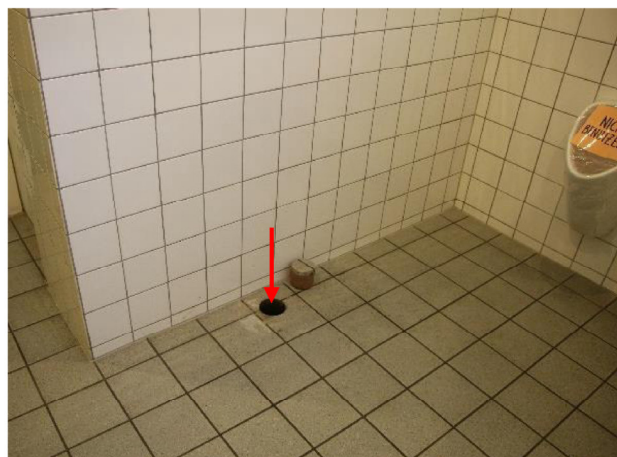
Kernbohrung Nr.	25-02453 - Boden	
Ort	0382-0563-EG-WC Jungen	
Materialart	Mächtigkeit	Materialproben (Analyseumfang)
Fliese 1	10 mm	-
Kleber	3 mm	25-02454 (Asbest)
Fliese 2	12 mm	-
Estrich, rotbraun, mineralisch	67 mm	-
Abdichtungsbahn	ca. 3 mm	25-02455 (Asbest, PAK)
Beton	x	-

Bohrtiefe gesamt: 95 mm

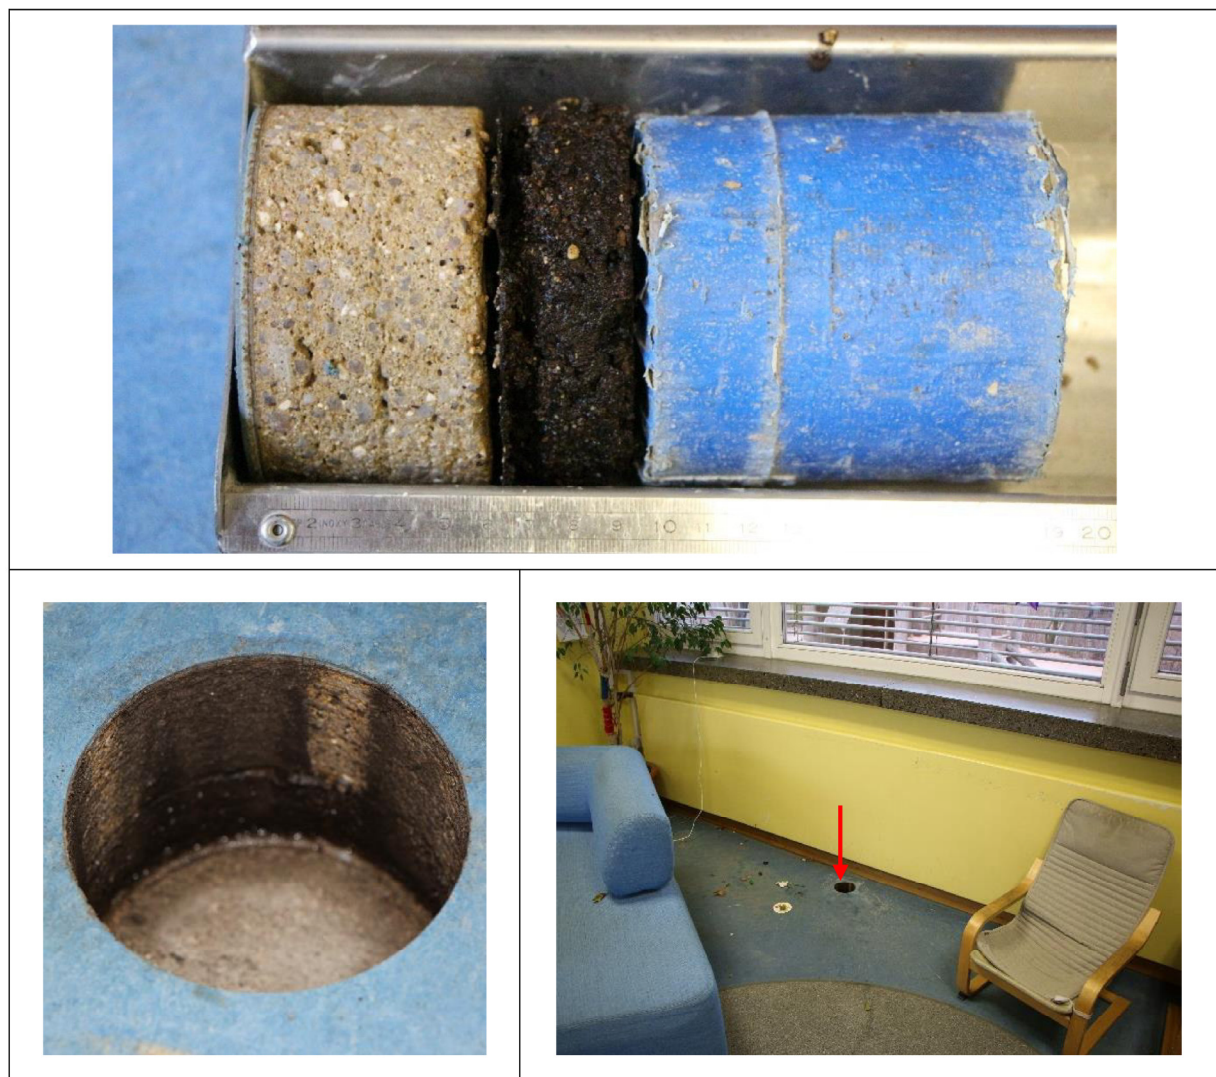
Kernbohrung Nr.	25-02456 - Boden	
Ort	0382-0563-EG-Speisesaal	
Materialart	Mächtigkeit	Materialproben (Analyseumfang)
Linoleum	3 mm	-
Kleber	<1 mm	25-02457 (Asbest)
Ausgleichsmasse	1 mm	
Estrich, grau, mineralisch	52 mm	-
Schwarzpapier	<1 mm	25-02458 (Asbest, PAK)
Korkdämmung	30 mm	25-02459 (PAK)
Beton	x	-

Bohrtiefe gesamt: 87 mm

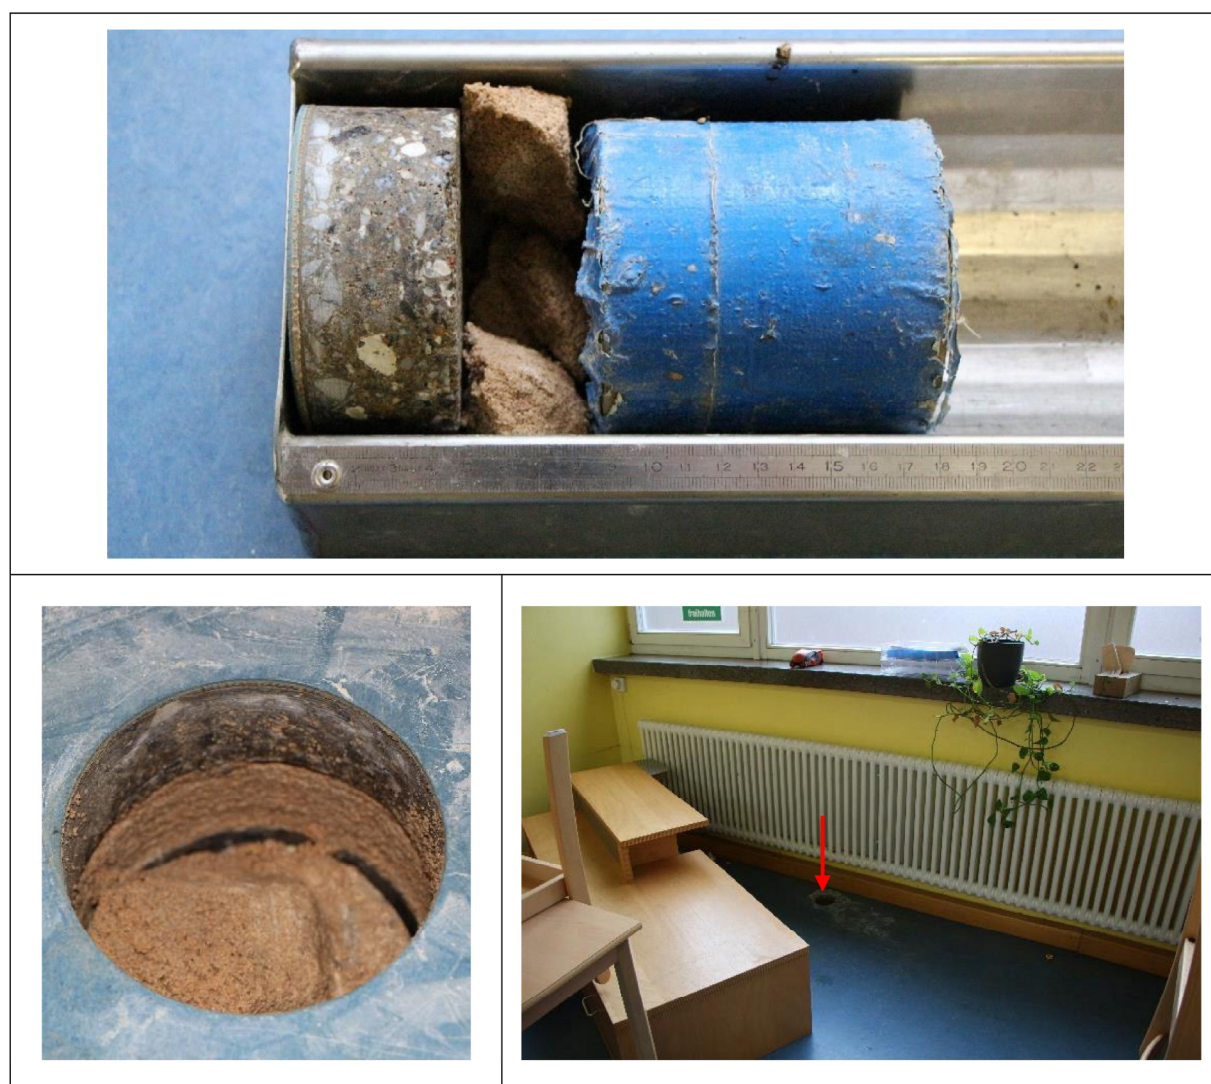
Kernbohrung Nr.	25-02460 - Boden	
Ort	0382-0563-EG-Hausaufgabenraum	
Materialart	Mächtigkeit	Materialproben (Analyseumfang)
Linoleum	3 mm	-
Kleber	<1 mm	25-02461 (Asbest)
Ausgleichsmasse	<1 mm	
Kunststeinplatte	40 mm	-
Estrich, rotbraun, mineralisch	ca. 35 mm	-
Beton	x	-

Bohrtiefe gesamt: 80 mm

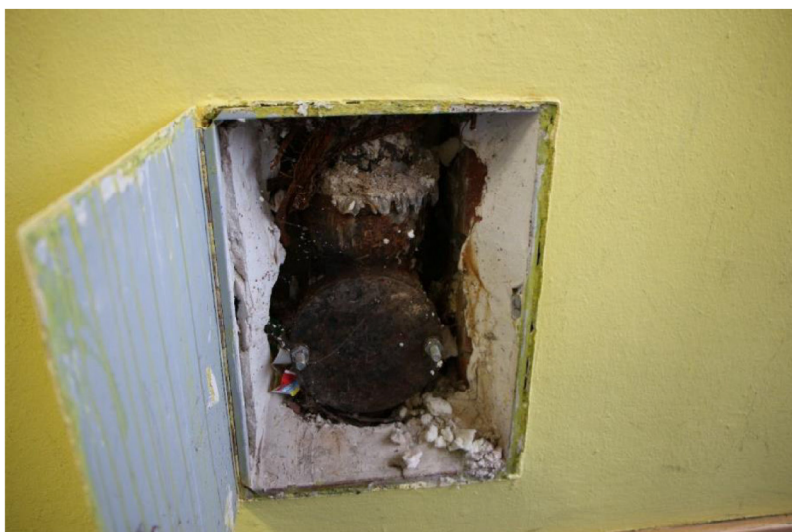
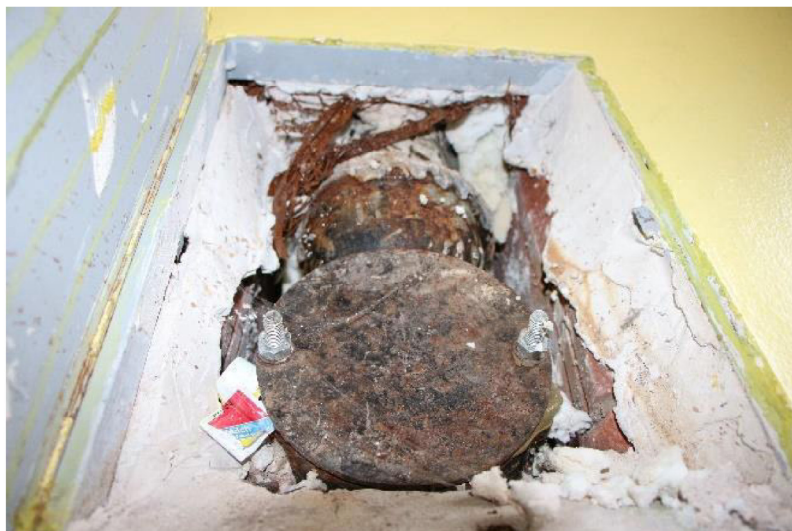
Bestehende Öffnung Nr.	25-02462 - Wand	
Ort	0382-0563-EG-Hausaufgabenraum	
Materialart	Mächtigkeit	Materialproben (Analysenumfang)
Putz	ca. 20 mm	-
Ziegelmauerwerk	x	-

Im Bereich des Leitungsschachtes Streckmetallputz und PU-Schaum-Dämmung.

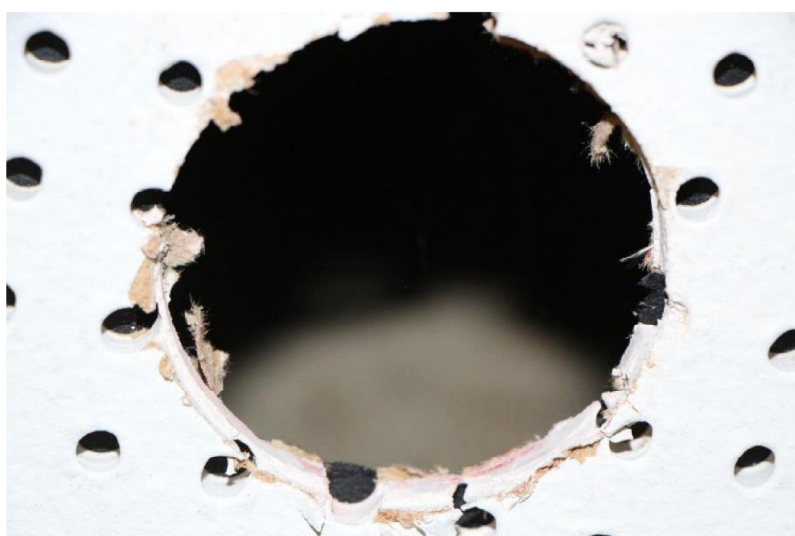
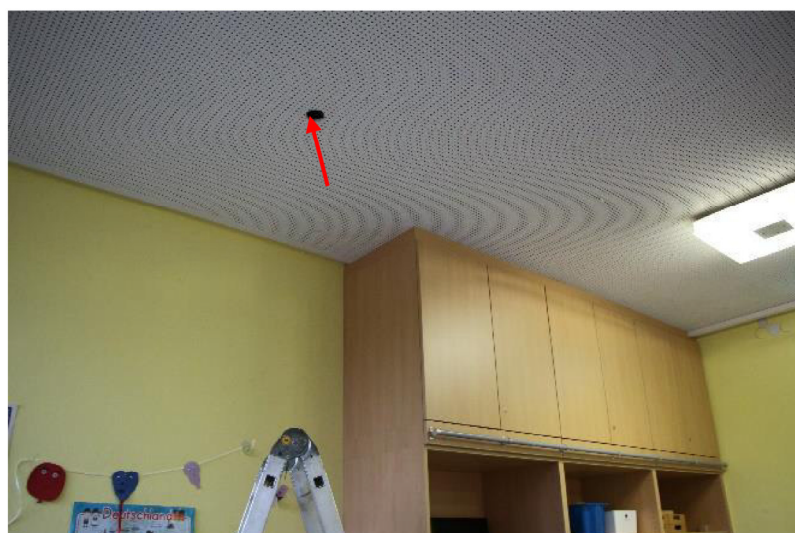
Bohrung Nr.	25-02463 - Decke	
Ort	0382-0563-EG-Hausaufgabenraum	
Materialart	Mächtigkeit	Materialproben (Analysenumfang)
Gipskarton-Akustikplatte	10 mm	-
Schwarzpapier	<1 mm	25-02464 (Asbest, PAK)
Hohlraum	274 mm	-
Betondecke	x	-

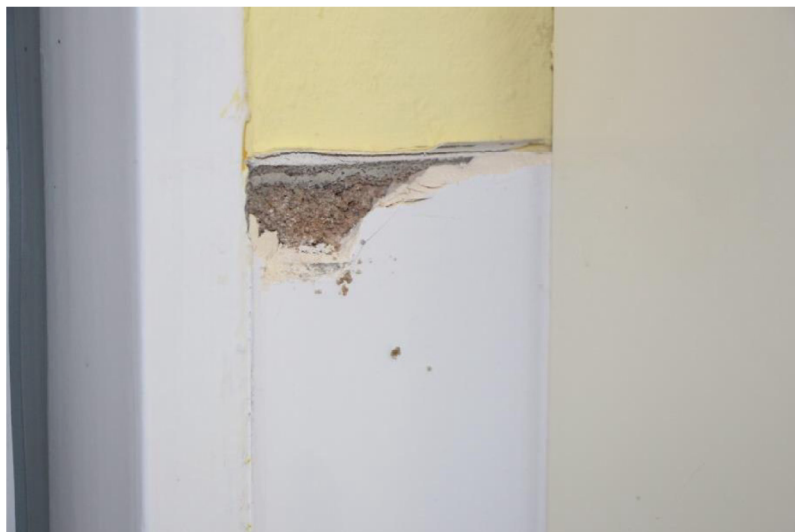
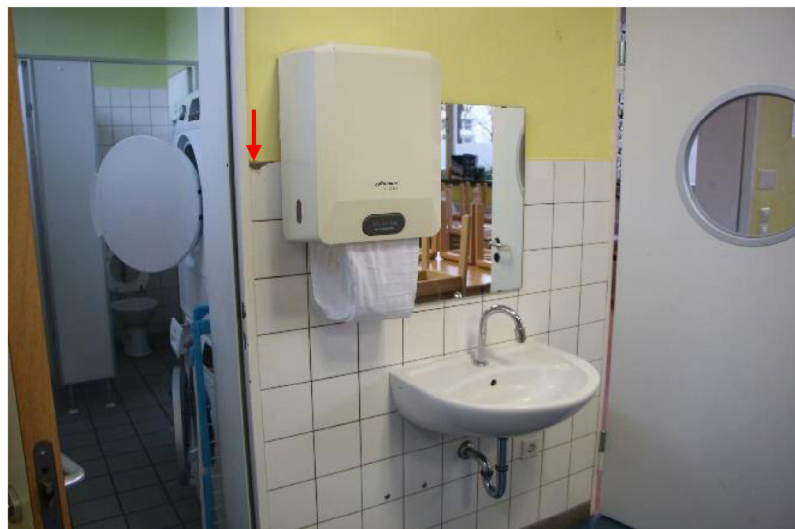
Wandaufbruch Fliesenspiegel Nr. 25-02465

Aufbruch Nr.	25-02465 - Wand	
Ort	0382-0563-EG-Hausaufgabenraum	
Materialart	Mächtigkeit	Materialproben (Analysenumfang)
Fliese	6 mm	-
Dickbettmörtel	x	-

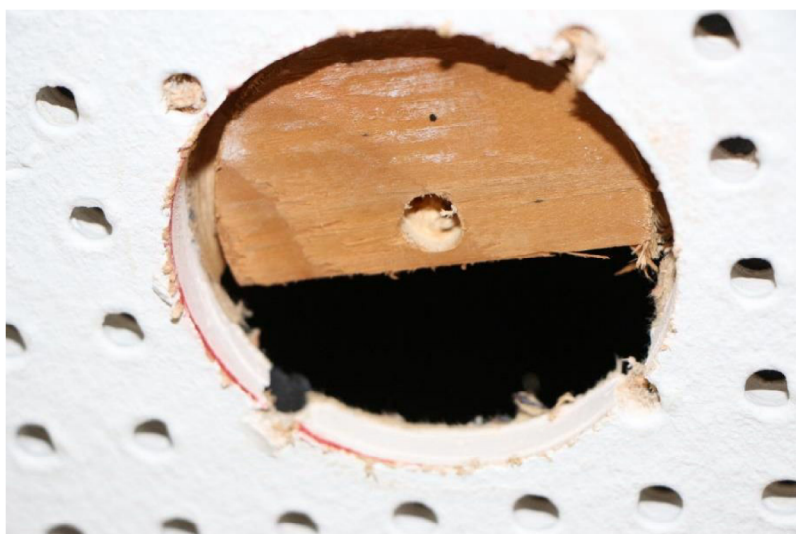
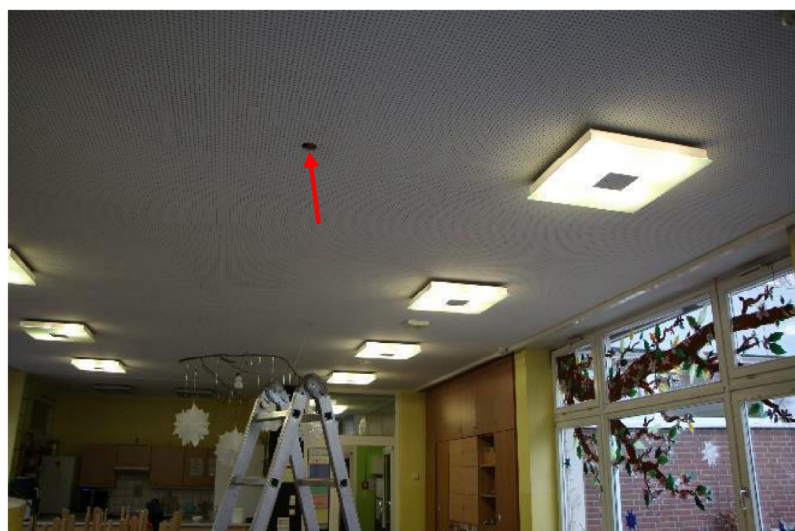
Kernbohrung Nr.	25-02466 - Decke	
Ort	0382-0563-EG-Speisesaal, Deckenbohrung	
Materialart	Mächtigkeit	Materialproben (Analyseumfang)
Gipskarton-Akustikplatte	10 mm	
Schwarzpapier	<1 mm	
Lattung	ca. 20 mm	
Hohlraum	245 mm	
Betondecke	x

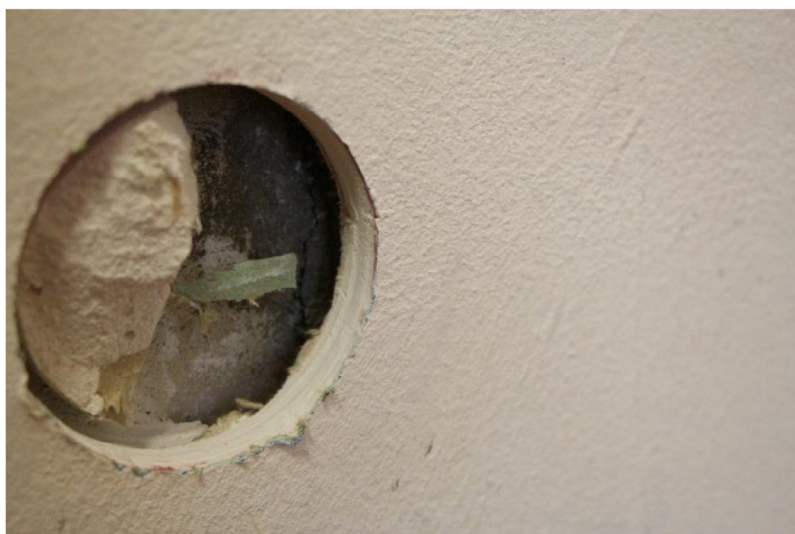
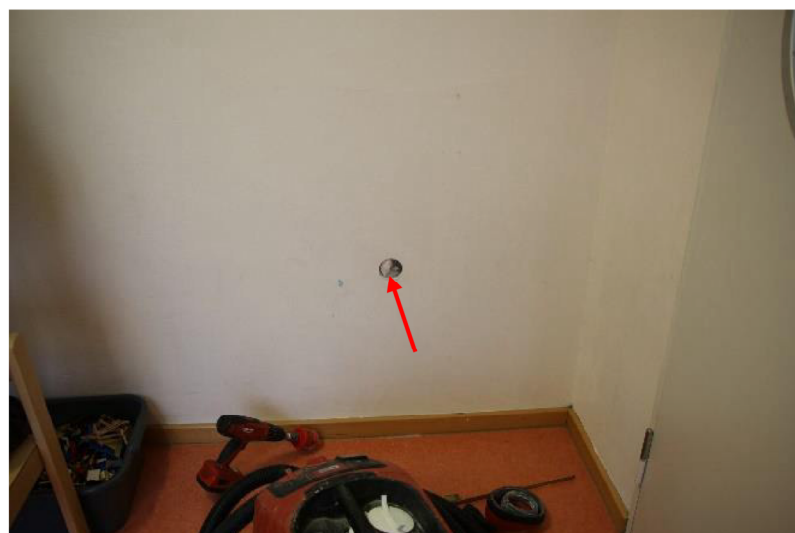
Bohrung Nr.	25-02477 - Wand	
Ort	0382-0563-EG-Zimmer 2	
Materialart	Mächtigkeit	Materialproben (Analysenumfang)
Gipskartonplatte	14 mm	Spachtelmasse: 25-02479 (Asbest)
Kleber	10 mm	25-02478 (Asbest)
Beton	x	-

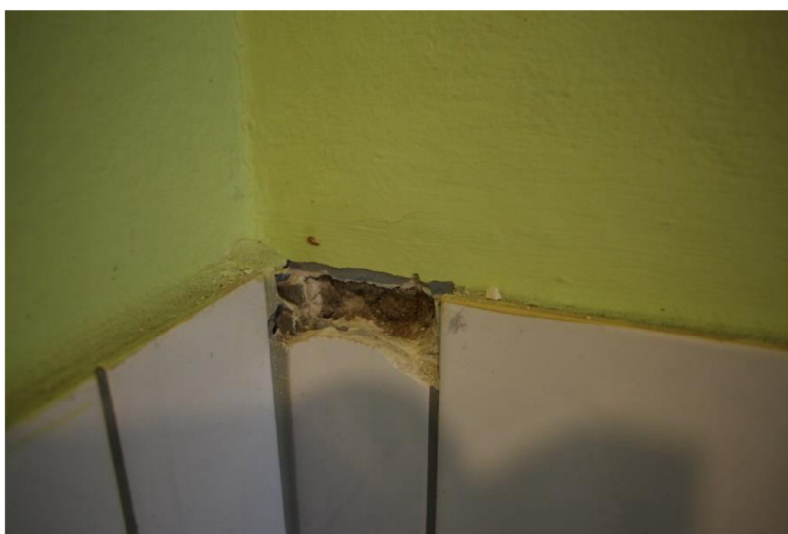
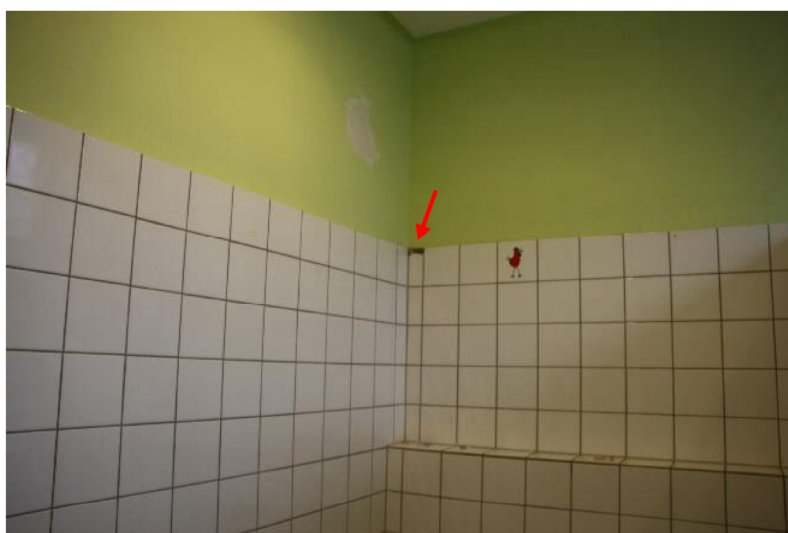
Wandaufbruch Fliesenspiegel Nr. 25-02480
Kleber (Probe Nr. 25-02481)
kein Asbest nachgewiesen

Aufbruch Nr.	25-02480 - Wand	
Ort	0382-0563-EG-WC Jungen	
Materialart	Mächtigkeit	Materialproben (Analysenumfang)
Fliese 1	6 mm	-
Kleber	3-4 mm	25-02481 (Asbest)
Fliese 2	6 mm	-
Dickbettmörtel	x	-

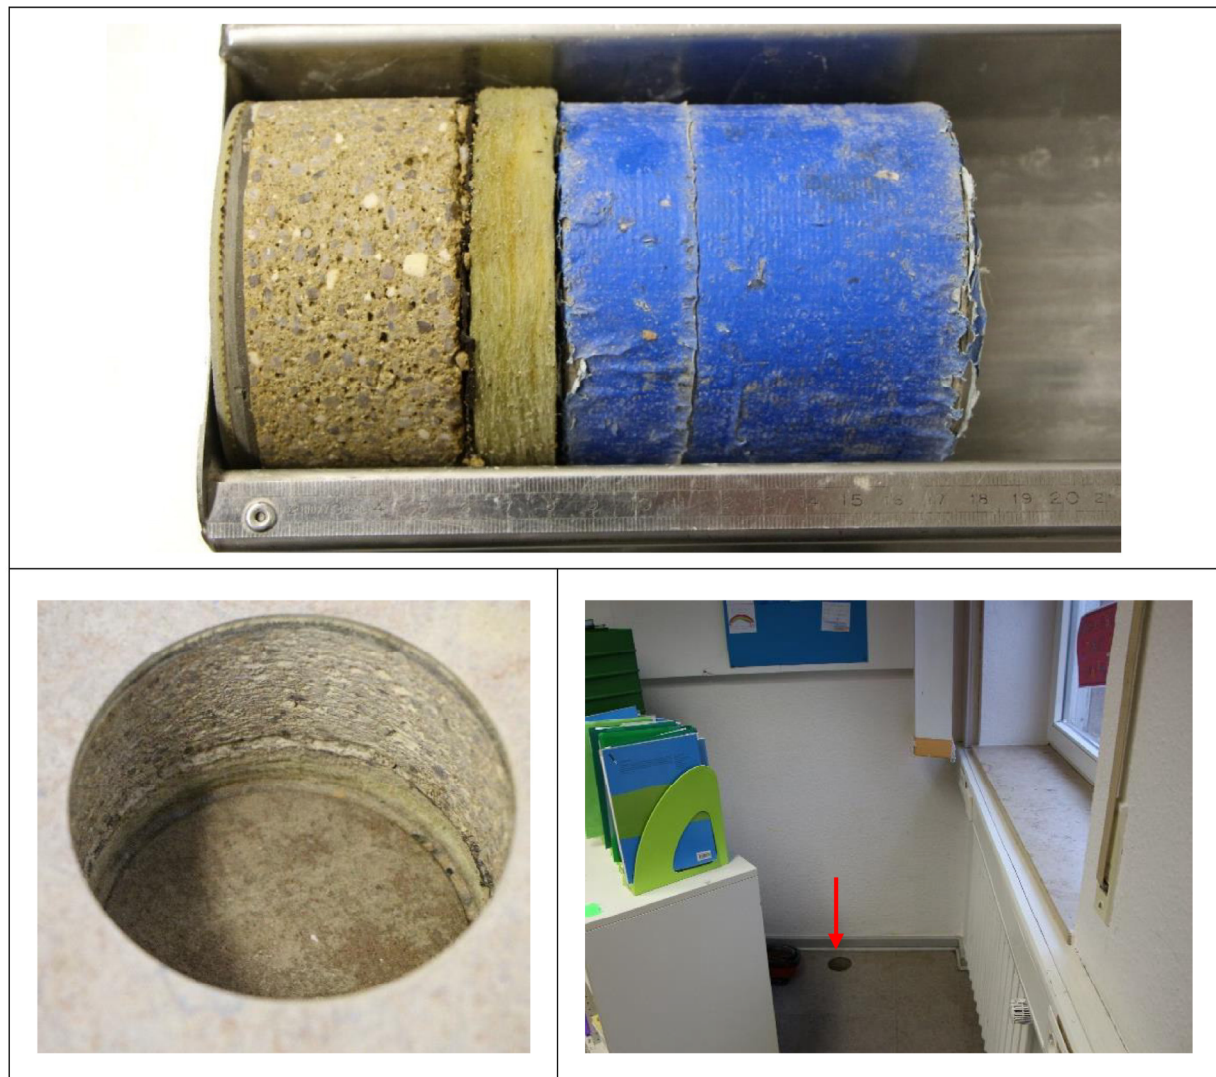
25-02482	0382-0563-EG-Klassenzimmer	Kernbohrung (KB)	Schichtenaufnahme	--
25-02483	0382-0563-EG-Klassenzimmer	Kleber aus KB 25-02482	Asbest	Kein Asbest nachgewiesen
25-02484	0382-0563-EG-Klassenzimmer	Ausgleichsmasse aus KB 25-02482	Asbest	Kein Asbest nachgewiesen
25-02485	0382-0563-EG-Klassenzimmer	Schwarzpapier aus KB 25-02482	Asbest, PAK	Kein Asbest nachgewiesen Benzo(a)pyren 1,7 mg/kg Summe PAK 37 mg/kg
25-02486	0382-0563-EG-Bereich Schule (ehem. Hausmeisterwohnung)	Mischprobe Wandputz	Asbest	Kein Asbest nachgewiesen
25-02487	0382-0563-EG-Bad	Wandaufbruch	Schichtenaufnahme	--
25-02488	0382-0563-EG-Bad	Kleber aus WB 25-02487	Asbest	Kein Asbest nachgewiesen
25-02489	0382-0563-EG-Klassenzimmer	Spachtel der Gipskarton-Decke	Asbest	Kein Asbest nachgewiesen

Kernbohrung Nr.	25-02482 - Boden	
Ort	0382-0563-EG-Klassenzimmer	
Materialart	Mächtigkeit	Materialproben (Analyseumfang)
Linoleum	3 mm	-
Kleber	<1 mm	25-02483 (Asbest)
Ausgleichsmasse (mehrschichtig)	5 mm	25-02484 (Asbest)
Estrich, grau, mineralisch	50 mm	-
Schwarzpapier	<1 mm	25-02485 (Asbest, PAK)
KMF-Dämmung	ca. 20 mm	-
Beton	x	-

Bohrtiefe gesamt: 80 mm

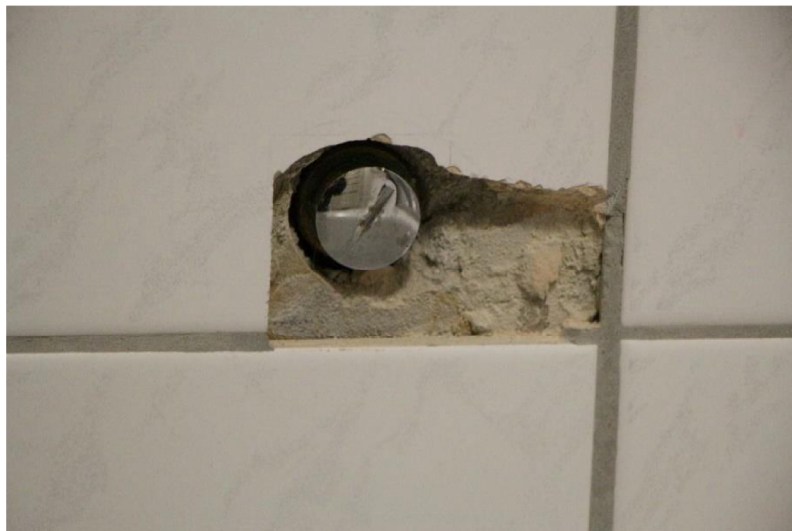
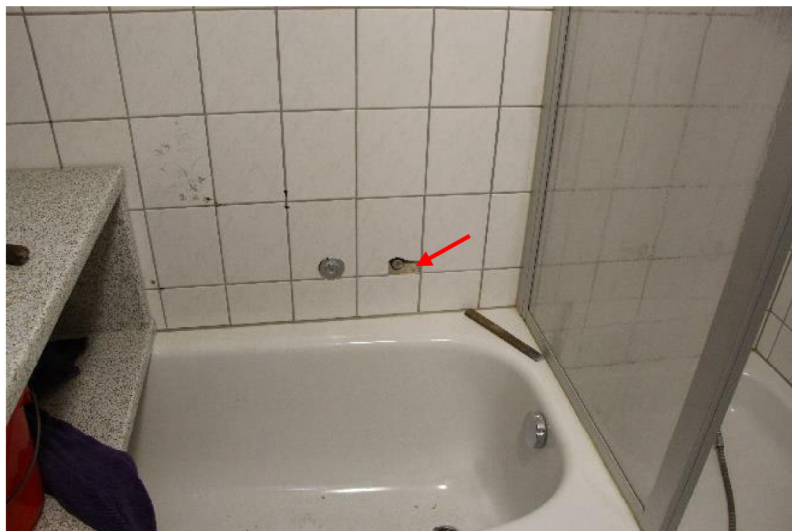
Wandaufbruch Nr. 25-02487
Kleber (Probe Nr. 25-02488)
kein Asbest nachgewiesen

Aufbruch Nr.	25-02487 - Wand	
Ort	0382-0563-EG-Bad	
Materialart	Mächtigkeit	Materialproben (Analyseumfang)
Fliese	5 mm	-
Kleber	3 mm	25-02488 (Asbest)
Putz	x	-

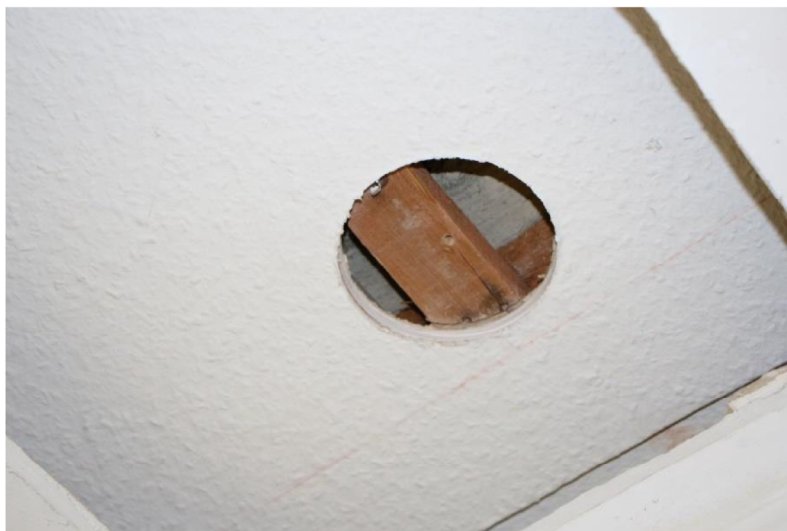
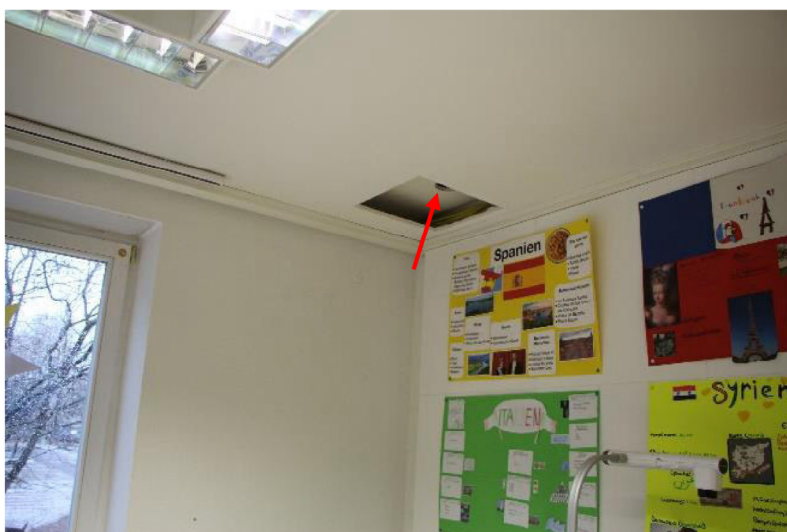
Bohrung Nr.	25-02490 - Decke	
Ort	0382-0563-EG-Klasse Zimmer	
Materialart	Mächtigkeit	Materialproben (Analyseumfang)
Gipskartonplatte	14 mm	-
Hohlraum	90 mm	-
Gipskarton (mit Tapete)	10 mm	-
Lattung	25 mm	-
Querlattung	25 mm	-
Beton-Rippendecke	x	-

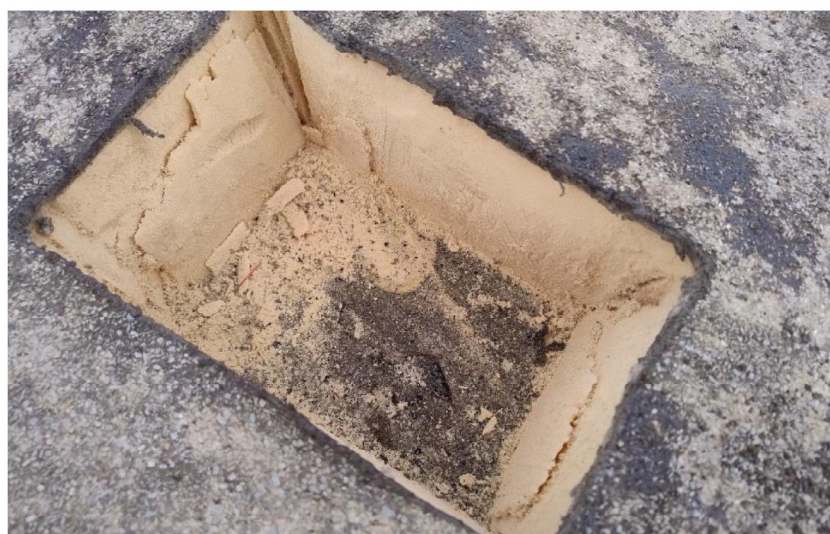
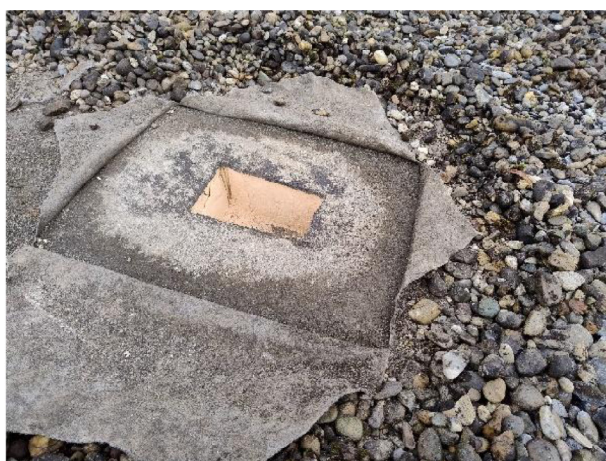
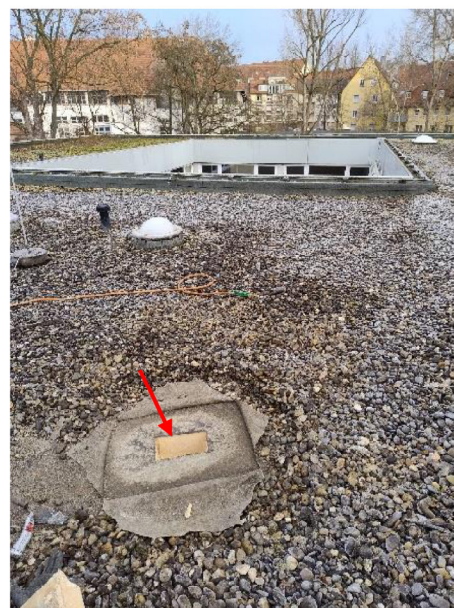
Aufbruch Nr.	25-05590 - Dach	
Ort	0382-0563-Dach	
Materialart	Mächtigkeit	Materialproben (Analyseumfang)
Kiesschüttung	ca. 50 mm	-
Abdeckflies	ca. 3 mm	-
Abdichtungsbahn, mehrlagig	5-10 mm	25-05591 (Asbest, PAK)
XPS-Dämmung	145 mm	25-05593 (HBCD)
Dampfsperre	5 mm	25-05592 (Asbest, PAK)

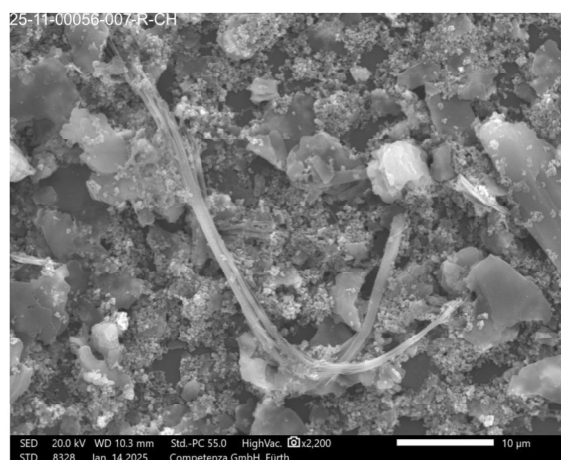
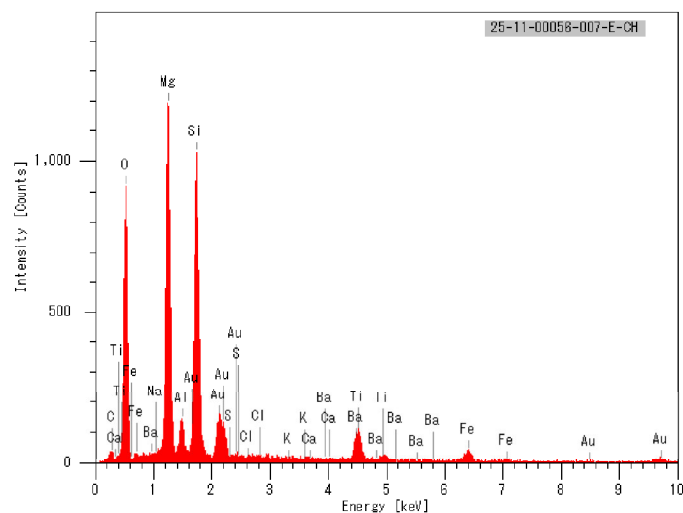
Abbildung und Elementspektrum: Chrysotil-Asbest Fundstelle 25-11-00056-007
