## Bausubstanzuntersuchung Dokumentation

Projekt-Nr.	Ausfertigungs-Nr.	Datum
<b>2225636</b>	<b>1/1</b>	<b>22.02.2022</b>

**Umbau Gewerbeschule Kehl, Gebäude G, H und N, Karlstraße 37,  
77694 Kehl**

Landratsamt Ortenaukreis  
Kämmerei & Gebäudemanagement  
Badstraße 20  
77652 Offenburg

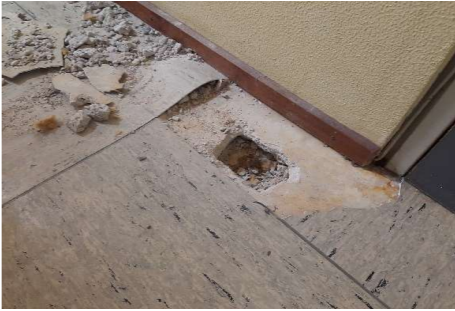
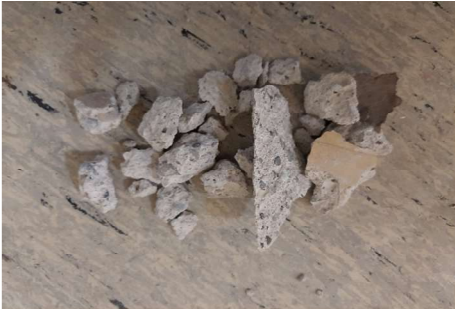
Gebäudeteil	Etage	Raum	Bauteil	Tiefe der Probe	Material	Probenbezeichnung	Parameter	Bewertung	Handlungsempfehlungen im Bedarfsfall:	Fotodoku Lage etc.	Fotodoku Bohrkern etc.	
H	EG	0.09	Boden	0,0 - 0,4	PVC	verklebt	BS1.2	Asbest	nicht nachweisbar	PVC-Belag ausbauen, Estrich ausbauen, dabei Estrich von der KMF-Dämmung trennen und zur Deklaration bereitstellen, KMF unter den Vorgaben der TRGS 521 ausbauen, ordnungsgemäß entsorgen

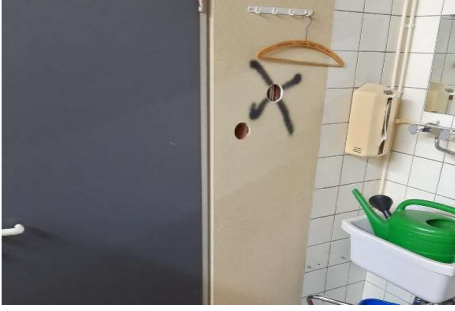
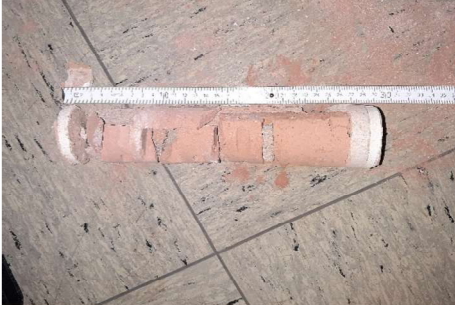
0,4 - 5,4	Estrich		BS1.1	Asbest	nicht nachweisbar			
				5,4 - 6,9	KMF	Trittschalldämmung	-	unbeprobt	augenscheinlich 'KMF			
			Wand	0,0 - 1,0	Gipsplatte	verklebt	BS2	RC-Erlass Baden-Württemberg	>Z2	ausbauen, Gipsplatte separieren und Ziegelstein zur Deklaration bereitstellen, Gipsplatte ordnungsgemäß entsorgen

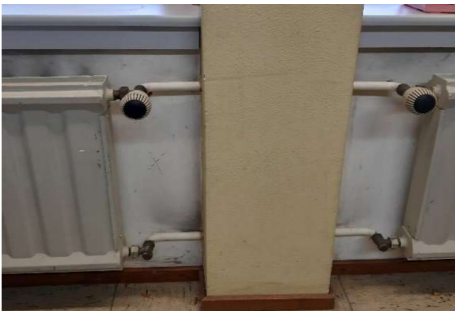
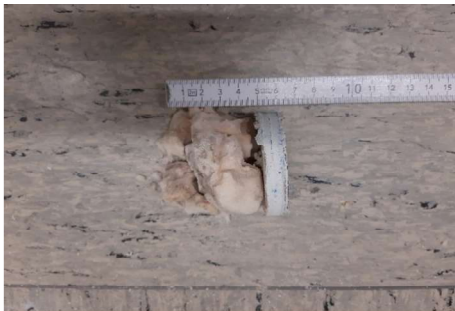
1,0 - 3,0	Putz	-						
				3,0 - 27,0	Ziegelstein	mit Mörtel						
				27,0 - 29,0	Putz	-						
				29,0 - 30,0	Gipsplatte	verklebt						
			Wand / Stütze zwischen Fenster	0,0 - 1,0	Gipskartonplatte	-	BS3	Asbest	nicht nachweisbar	ausbauen und beseitigen

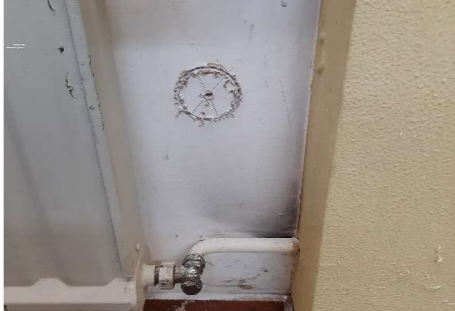
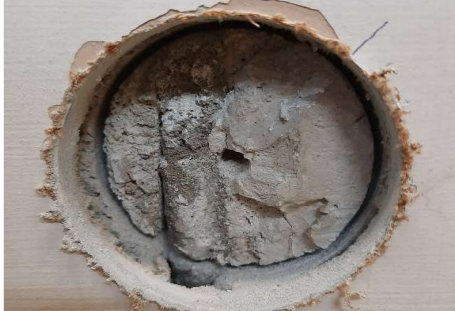
1,0 - 6,5	Schaumstoff	Dämmung						
			Wand / Heizkörpernische	0,0 - 1,0	Gipskartonplatte	verklebt	BS4	Rückstellprobe	-	ausbauen und separat beseitigen, Ytong nicht als RC geeignet

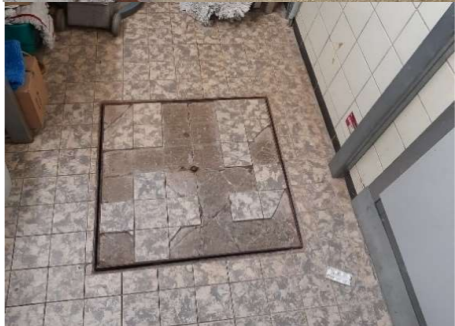
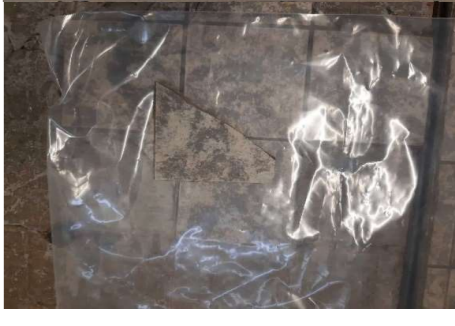
Gebäudeteil	Etage	Raum	Bauteil	Tiefe der Probe	Material	Material	Probenbezeichnung	Parameter	Bewertung	Handlungsempfehlungen im Bedarfsfall:	Fotodoku Lage etc.	Fotodoku Bohrkern etc.	
H	EG		Boden / Bodenklappe	0,0 - 0,8	Fliese	verklebt	BS5	Asbest	nicht nachweisbar	Fliesen ausbauen und beseitigen

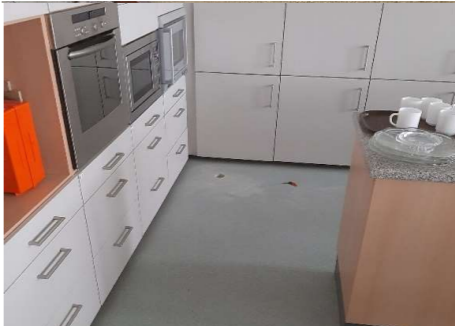
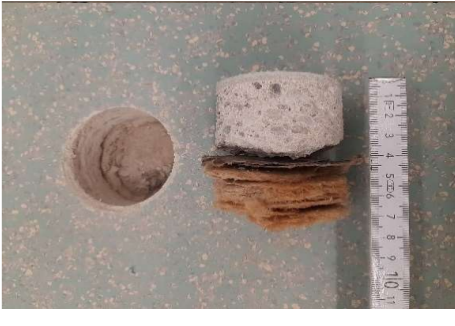
Gebäudeteil	Etage	Raum	Bauteil	Tiefe der Probe	Material	Probenbezeichnung	Parameter	Bewertung	Handlungsempfehlungen im Bedarfsfall:	Fotodoku Lage etc.	Fotodoku Bohrkern etc.		
H	2. OG	2.07	Boden	0,0 - 0,5	PVC	verklebt	-	unbeprobt	-	PVC-Belag ausbauen, Estrich ausbauen, dabei Estrich von Trittschalldämmung trennen und zur Deklaration bereitstellen, Dämmmaterial ordnungsgemäß entsorgen

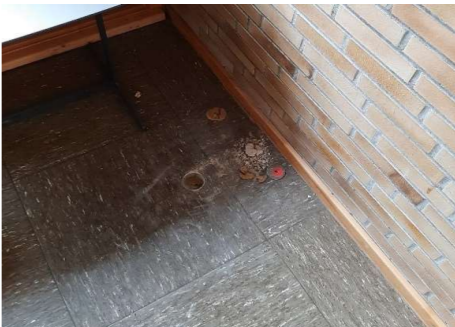
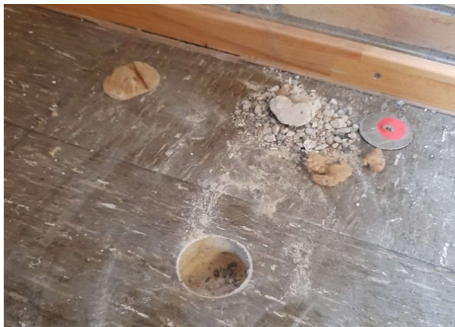
0,5 - 4,0	Estrich	-	BS14	Asbest	nicht nachweisbar				
				4,0 - 4,0	Vlies	-	-	unbeprobt	-				
				4,0 - 7,0	Holzfasersplatte	Trittschalldämmung	-	unbeprobt	-				
Speisesaal	EG	Flur	Boden	0,0 - 0,4	PVC	verklebt	BS6.2	Asbest	nicht nachweisbar	PVC-Belag ausbauen, Estrich ausbauen, dabei Estrich von der KMF-Dämmung trennen und zur Deklaration bereitstellen, KMF unter den Vorgaben der TRGS 521 ausbauen und ordnungsgemäß entsorgen

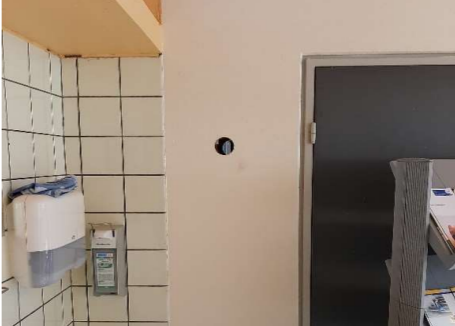
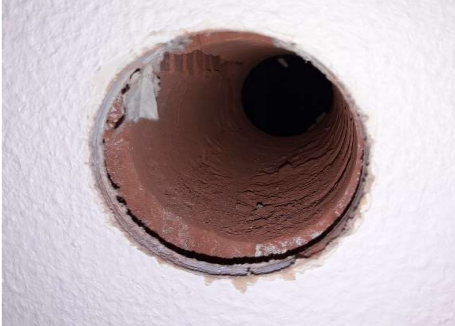
G	EG	0.09	Wand	0,0 - 1,0	Gipskartonplatte	verklebt / Farbanstrich	-	unbeprobt	-	ausbauen, Gipsplatte und Kleber separieren und Ziegelstein zur Deklaration bereitstellen, Gipsplatte ordnungsgemäß entsorgen

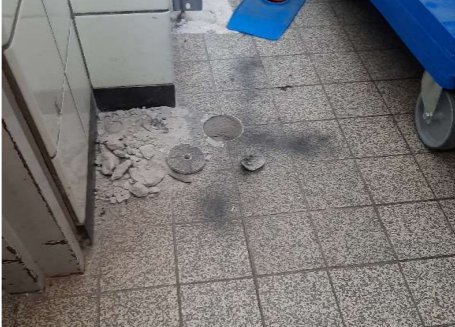
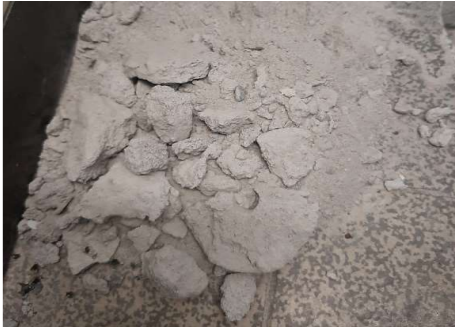
1. OG	1.12	Boden	Boden	0,0 - 1,0	Fliese	verklebt	BS7.2	Asbest	nicht nachweisbar	Fliesen ausbauen, Estrich ausbauen, dabei Estrich von Dichtungsfolie trennen und zur Deklaration bereitstellen, Reste der Dichtungsfolie geeignet vom RC-Material entfernen und Dichtungsfolie als PAK-haltig in gekennzeichneten Big-Bags ordnungsgemäß entsorgen

1,0 - 6,5	Estrich	-	BS7.1	unbeprobt	-			
					6,5 - 7,0	Dichtungsfolie	verklebt	BS7.3	PAK	PAK (91,9 mg/kg OS)

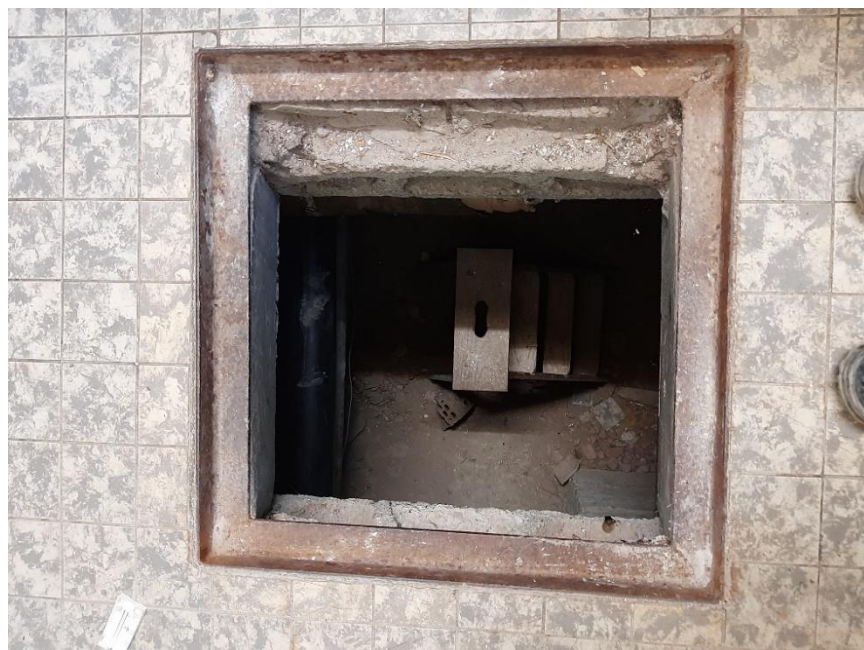
**Foto 2:** Geöffnete Eingangsklappe mit Zugangsleiter zum Kriechkeller.

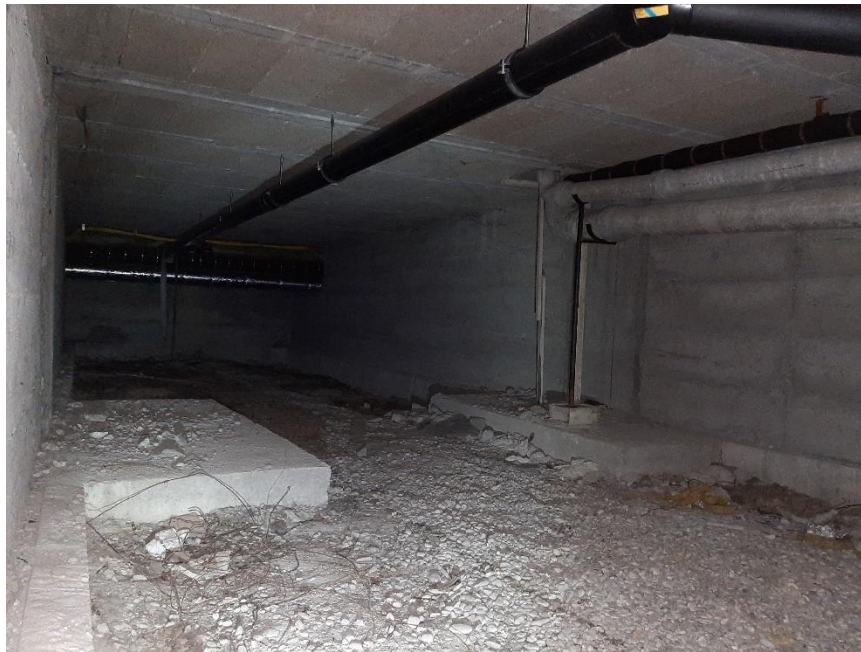
**Foto 10:** Ein weiterer großer ungenutzter Raum, Blick Richtung Süd-West

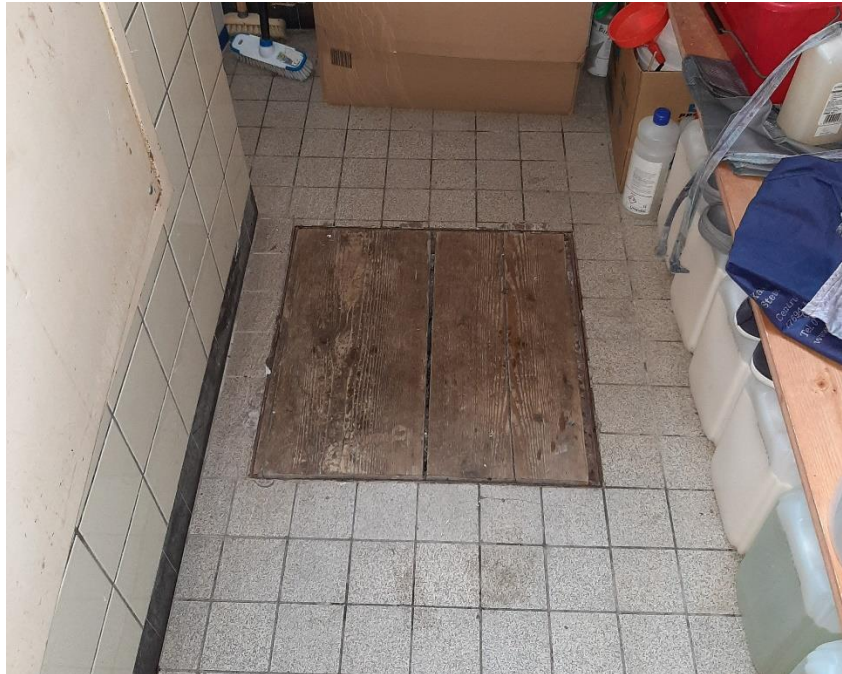
**Foto 5:** Zugang zum Kriechkeller (Holzdielenklappe), erreichbar über Gebäudeteil G, Raum 0.16

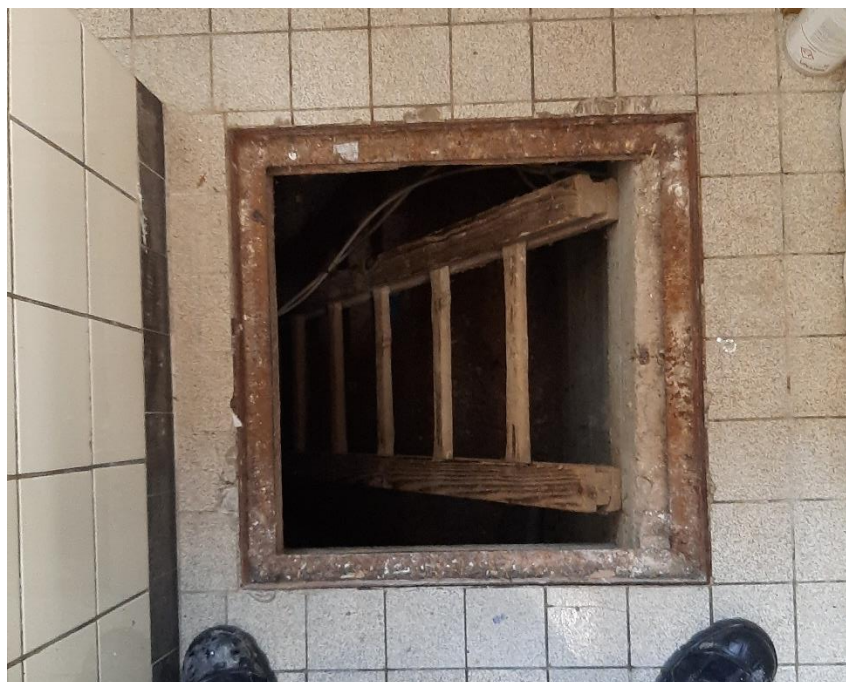
**Foto 6:** Geöffnete Eingangsklappe mit Zugangsleiter zum Kriechkeller.

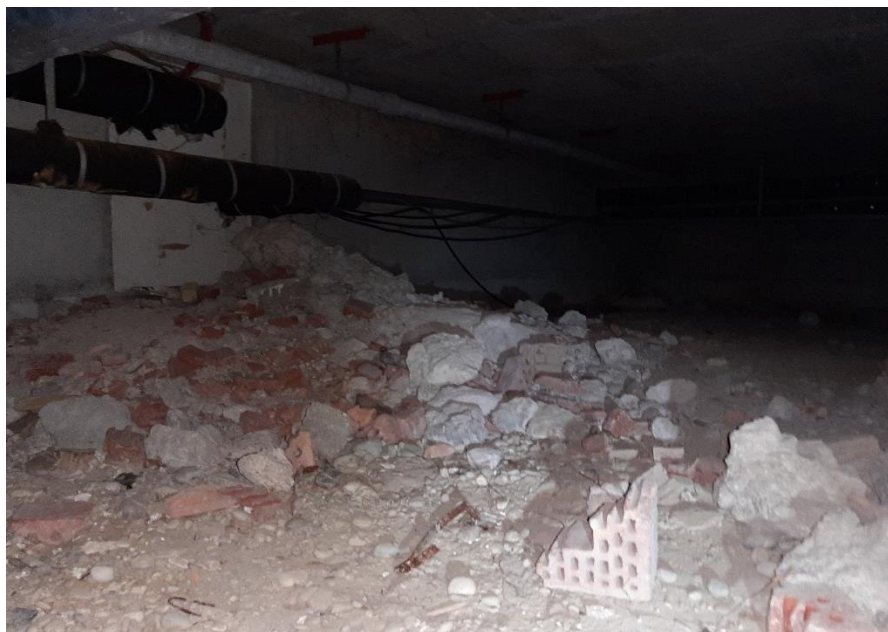
**Foto 4:**

Großer dunkler Raum mit herumliegendem Bauschutt in Richtung Westen.

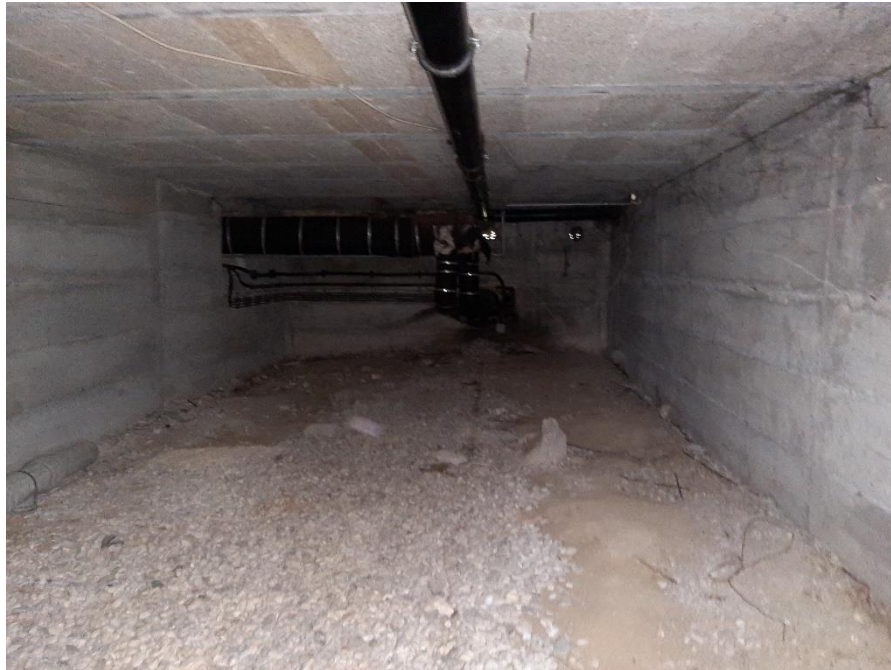
**Foto 5:** Großer Raum, Blick Richtung Süden.

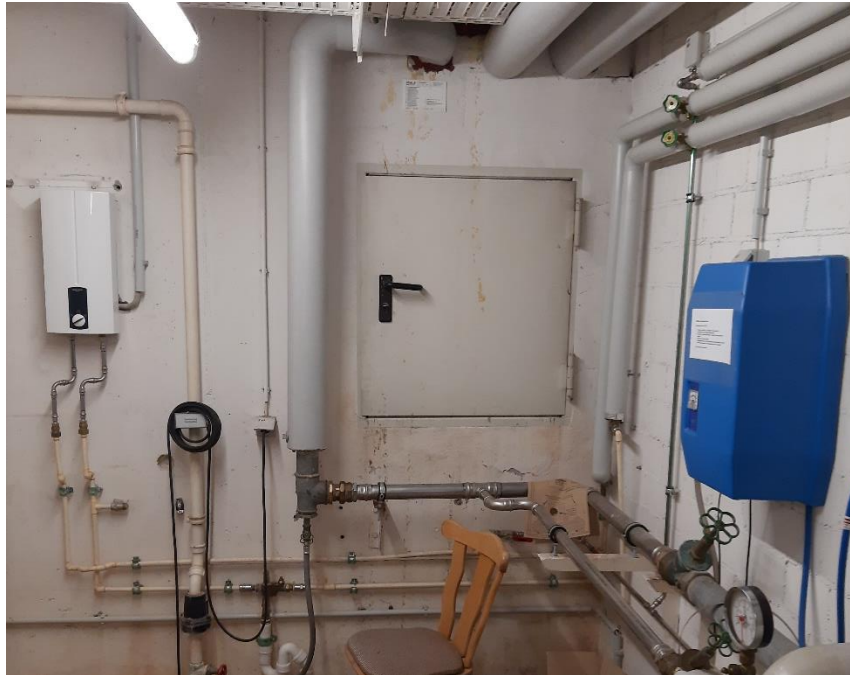
**Foto 7:** Zugang zum Kriechkeller durch eine kleine Türe im 1. Untergeschoss des Gebäudeblocks N (Raum -1.06)

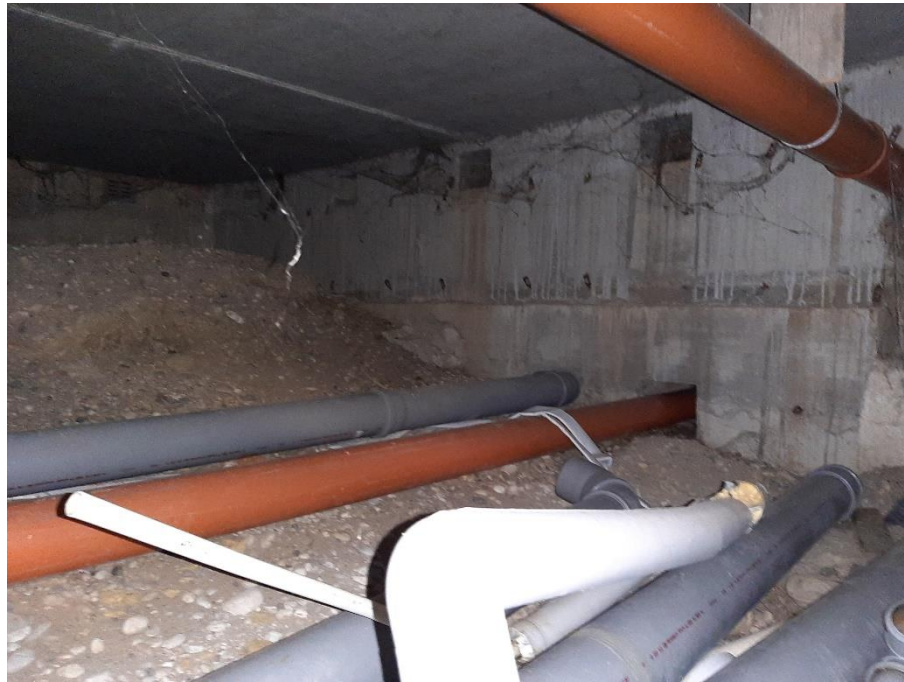
**Foto 9:**

Zwei Kunststoff-Abwasserleitungen verlaufen durch den Raum, desweiteren liegen ungenutzte Kunststoffrohre herum, Blick Richtung Norden

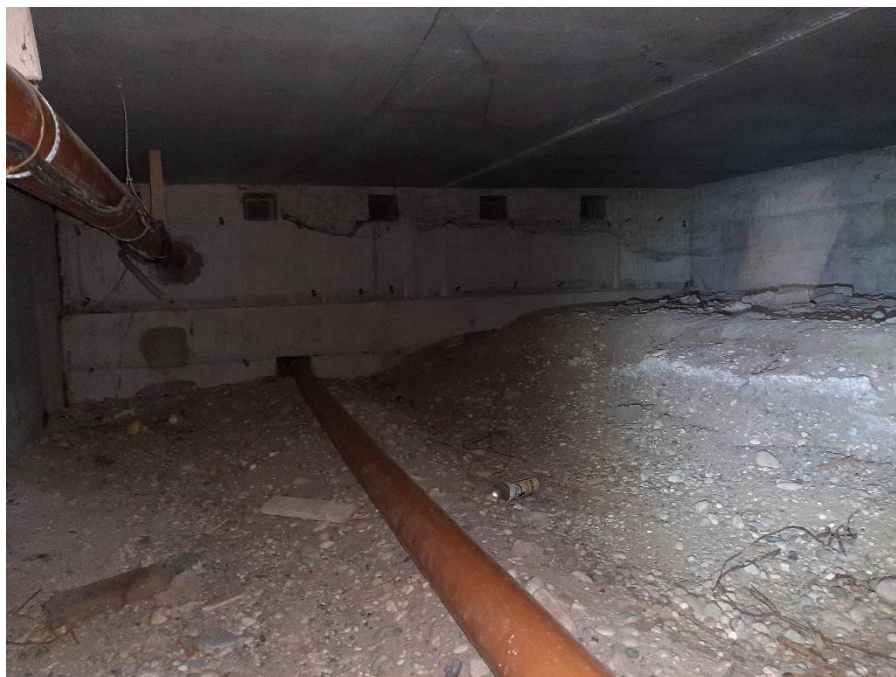
**Foto 10:**

Die Abwasserleitungen führen durch den zweiten Raum in Richtung Süden.

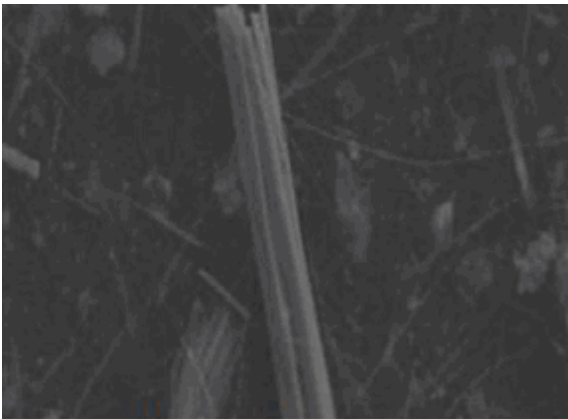
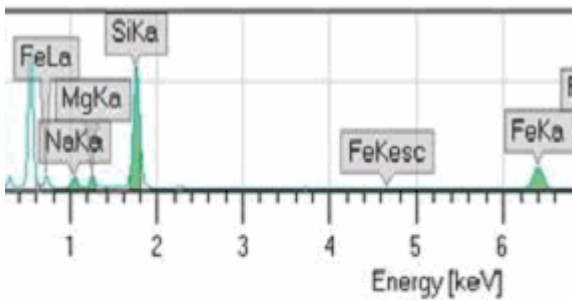
Eurofins Proben-Nr. und Asbestart	Abbildungen und Elementspektren	
23RI006547-001-01 Amphibol Asbest Krokydolith

<p style="font-size: small;">23RI006547-001-01 - Amphibol Asbest Krokydolith</p>
23RI006547-001-01 Serpentin Asbest Chrysotil

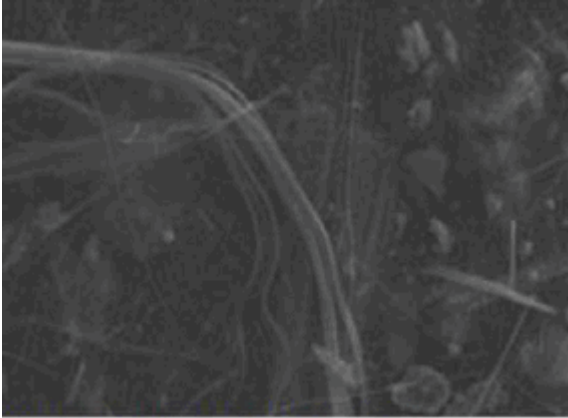
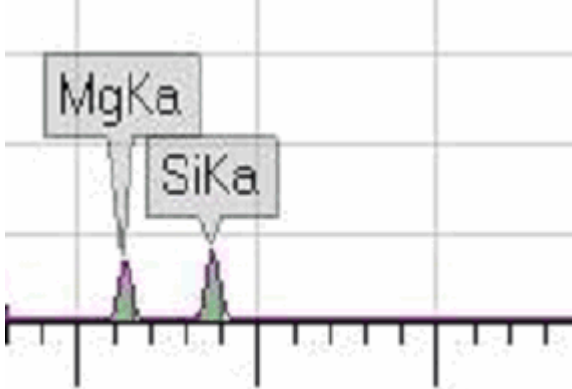
<p style="font-size: small;">23RI006547-001-01 - Serpentin Asbest</p>
