# GUTACHTEN

GUTACHTENNUMMER: BG-z -2024-5593

DATUM: 09.09.2025

IN SACHEN: Zustandsüberprüfung der  
vorhandenen Bestandsbäume im  
Bereich der geplanten  
Haltestellenerweiterung der  
Haltestelle „Varrentrappstraße“ in  
Frankfurt am Main.

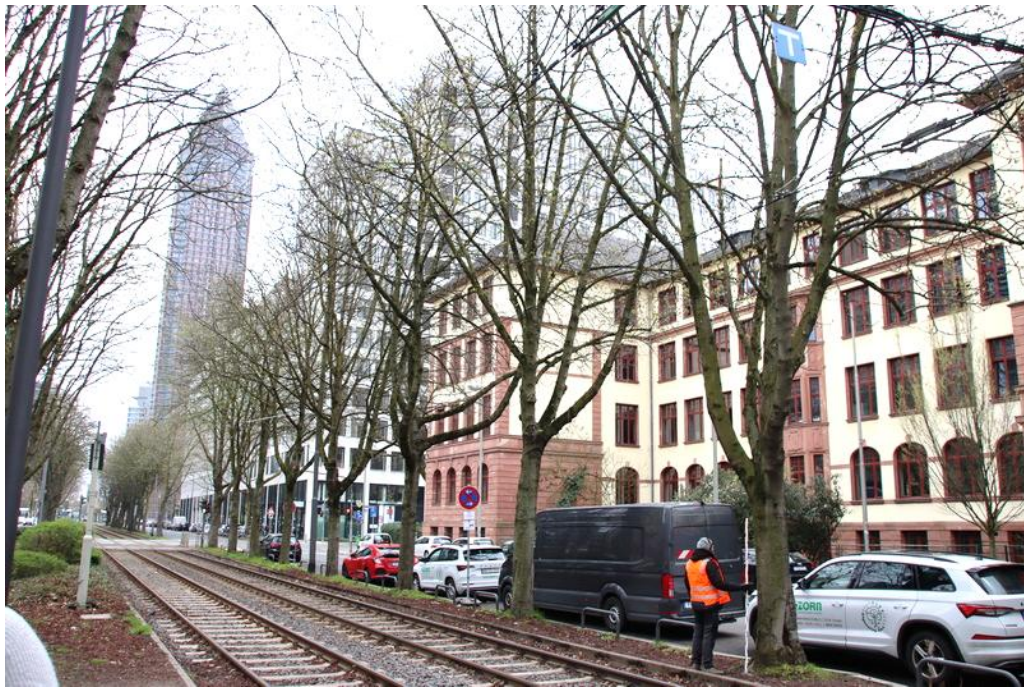
**Abb. 2:** Ansicht auf die örtliche Situation der Bestandsbäume mit den Baum-Nrn. 169 bis 176 im Bereich der geplanten Verlängerung des Bahnsteiges der Haltestelle „Varrentrappstraße“ in Frankfurt am Main. Die vorhandenen Bäume stehen zwischen der Gleisanlage und dem Parkplatzstreifen in der Hamburger Allee.

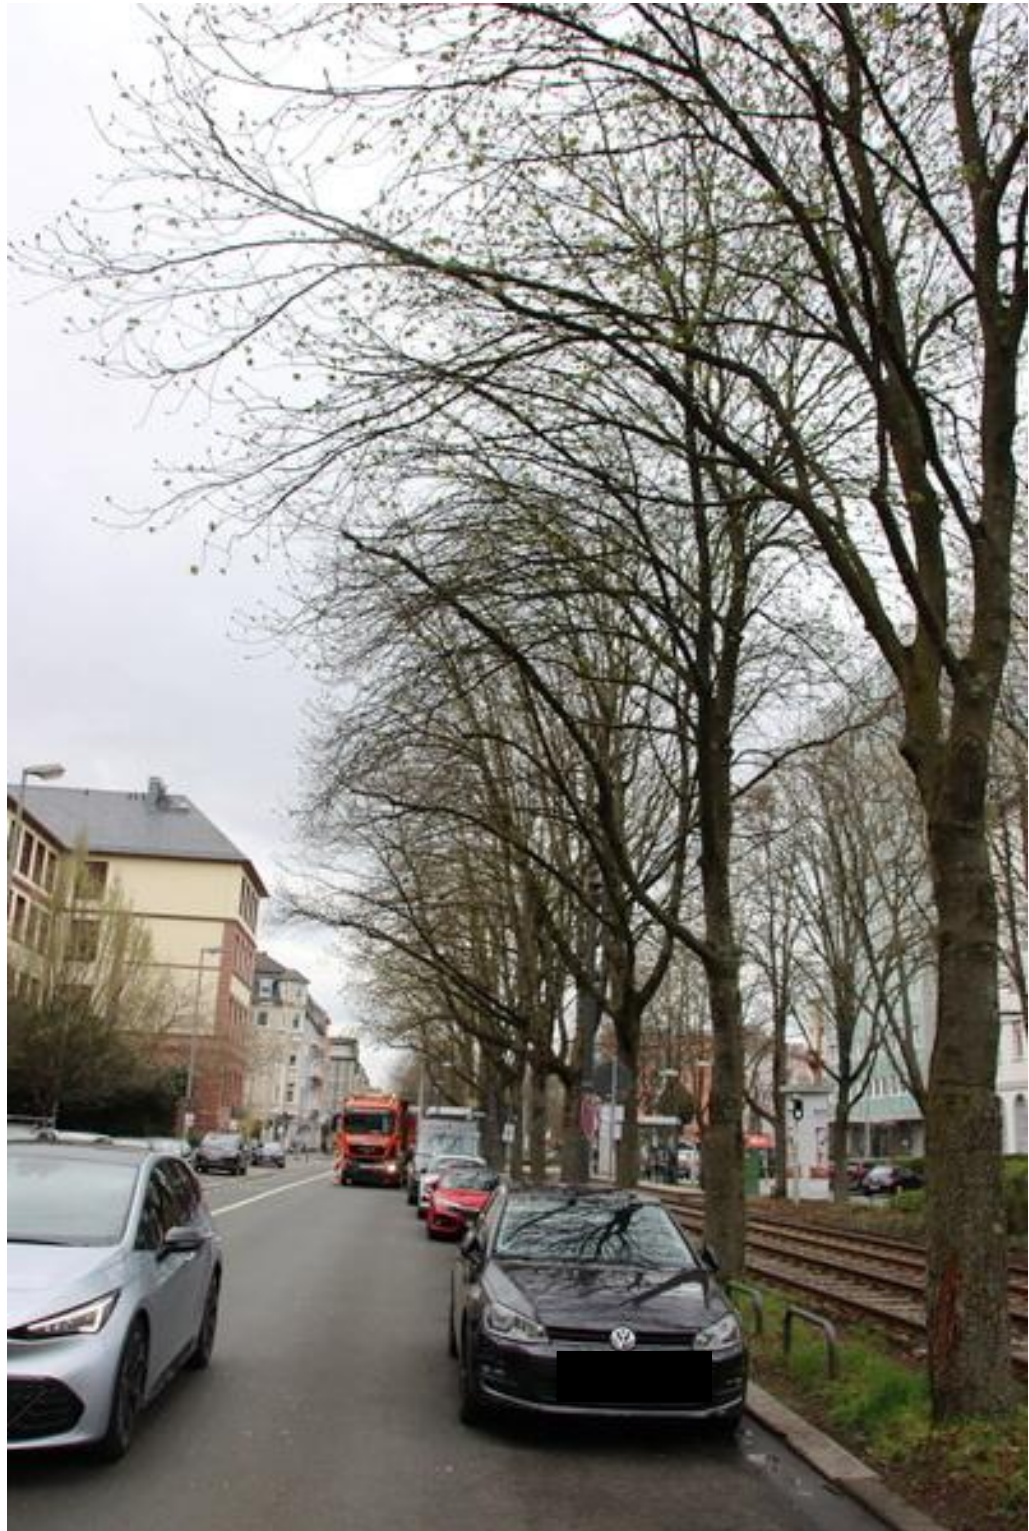
**Abb. 3:** Ansicht auf den Parkplatzstreifen und die vorhandenen Bestandsbäume im Bereich der geplanten Bahnsteigverlängerung. Der Parkplatzstreifen soll im Zuge der Bahnsteigverlängerung entfallen. Dieser Bereich wird für den Bahnsteig benötigt. Die Aufnahme erfolgte aus südöstlicher Richtung.

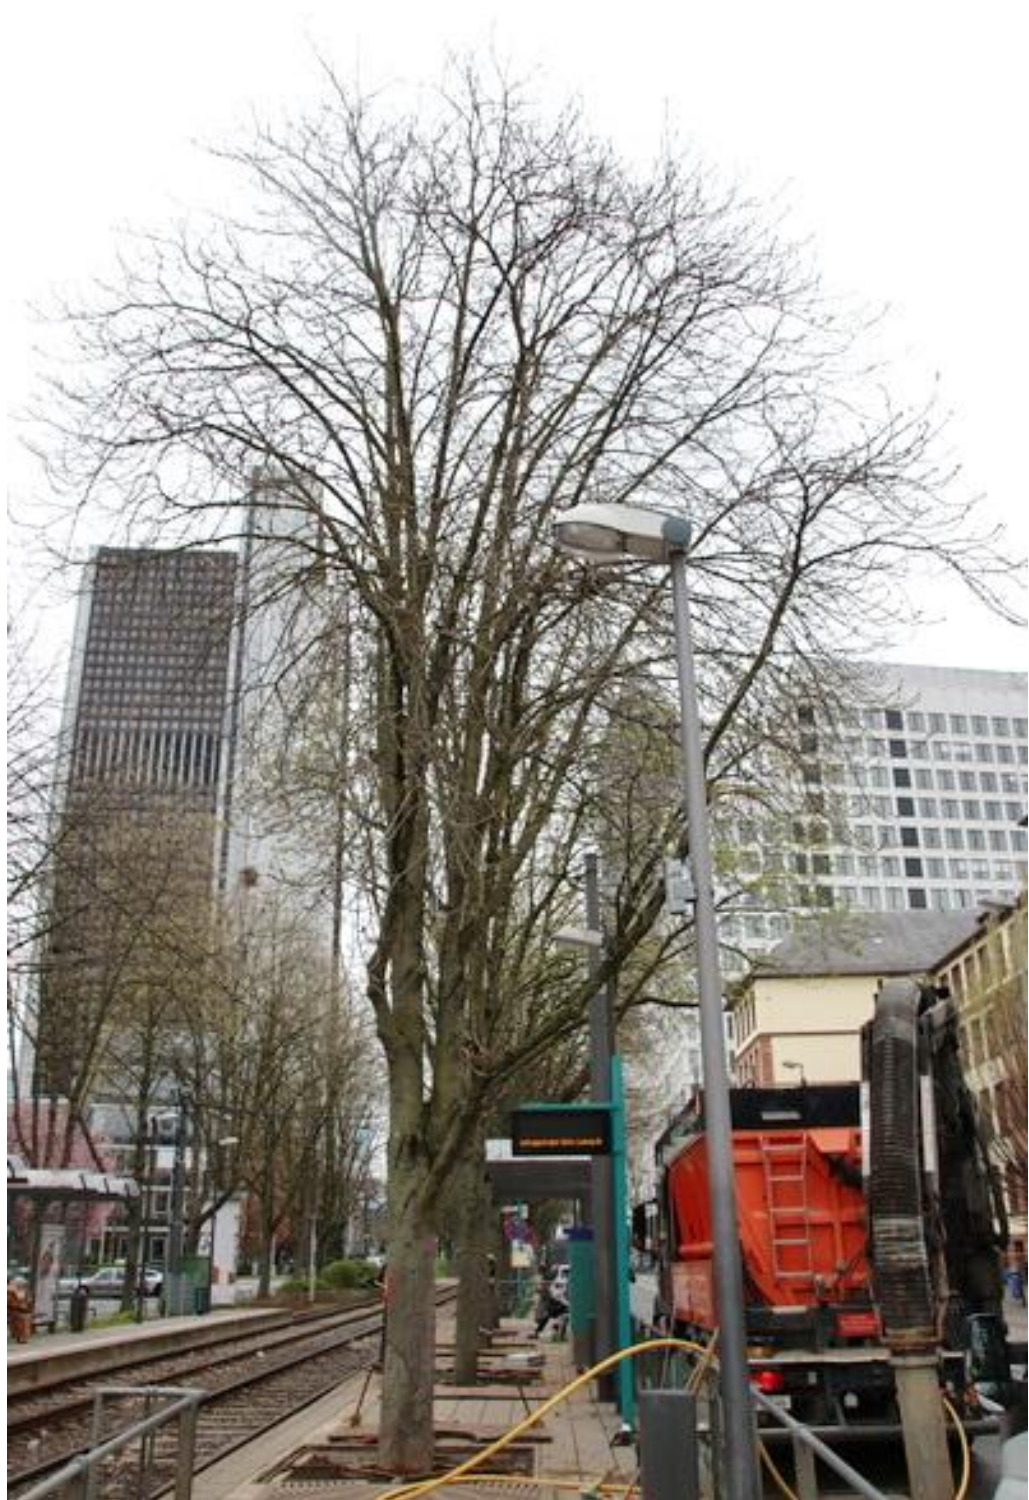
**Abb. 4:** Ansicht auf die Gewöhnlichen Rosskastanien im heutigen Bahnsteigbereich der Haltestelle „Varrentrappstraße“ stadteinwärts. Die Baumstandorte sind versiegelt und die Baumscheiben sind mit einem Baumgitterrost abgedeckt. Für die Baumuntersuchung wurden die Baumgitterroste entfernt und die Stammfüße mit dem Saugbagger und per Handschachtung freigelegt

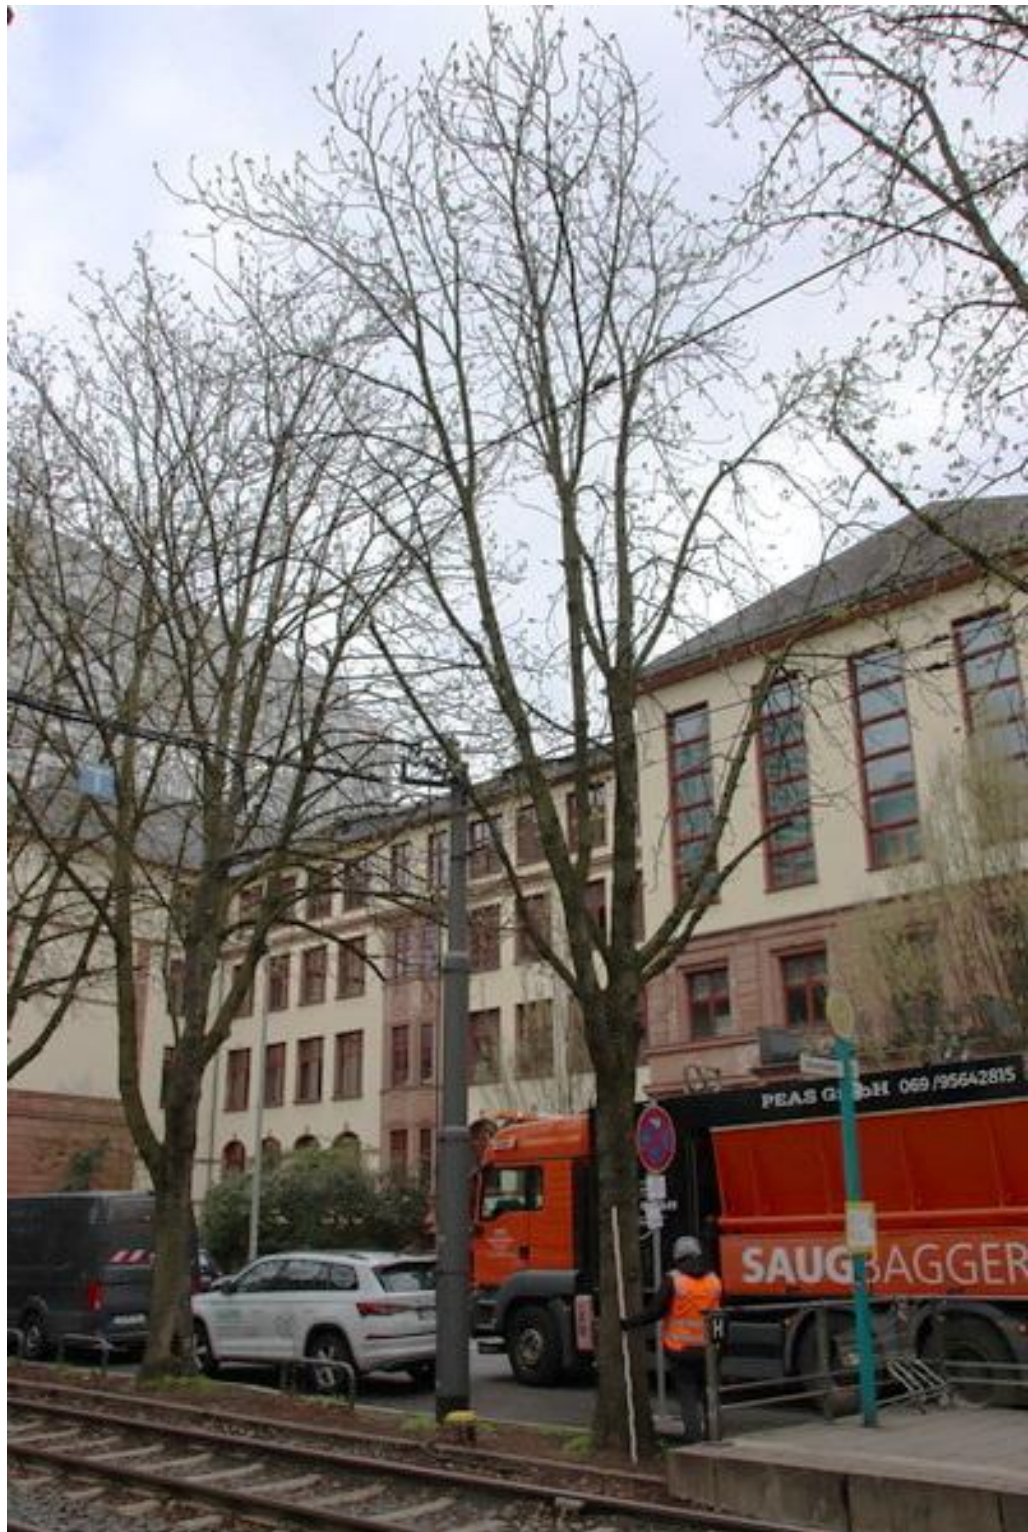
**Abb. 41:** Gesamtansicht der Rosskastanie mit der Baum-Nr. 168. Hierbei handelt es sich um einen Altbaum. Aktuell steht dieser Baum außerhalb des Bahnsteiges. Diese Rosskastanie soll zukünftig ebenfalls im Bahnsteigbereich stehen.

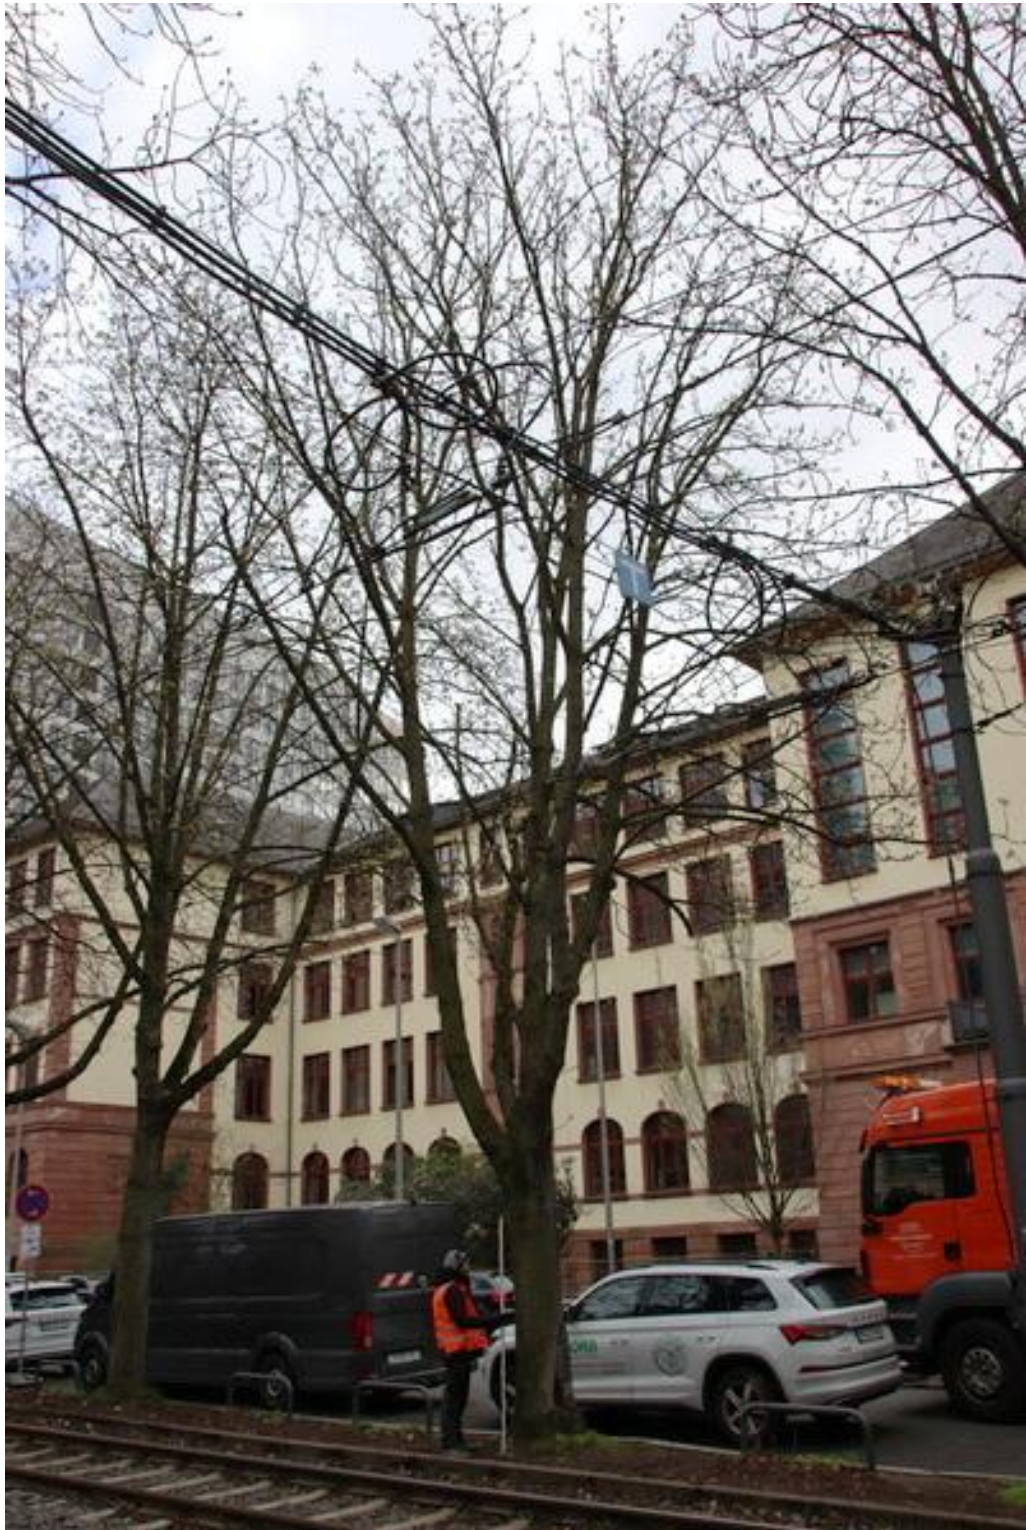
**Abb. 42:** Gesamtansicht der Baum-Nr. 169, einer Rosskastanie im Altbaumstadium. Dieser Baum steht ebenfalls außerhalb des derzeitigen Bahnsteiges und soll im Rahmen der Verlängerung im Bahnsteig integriert werden.

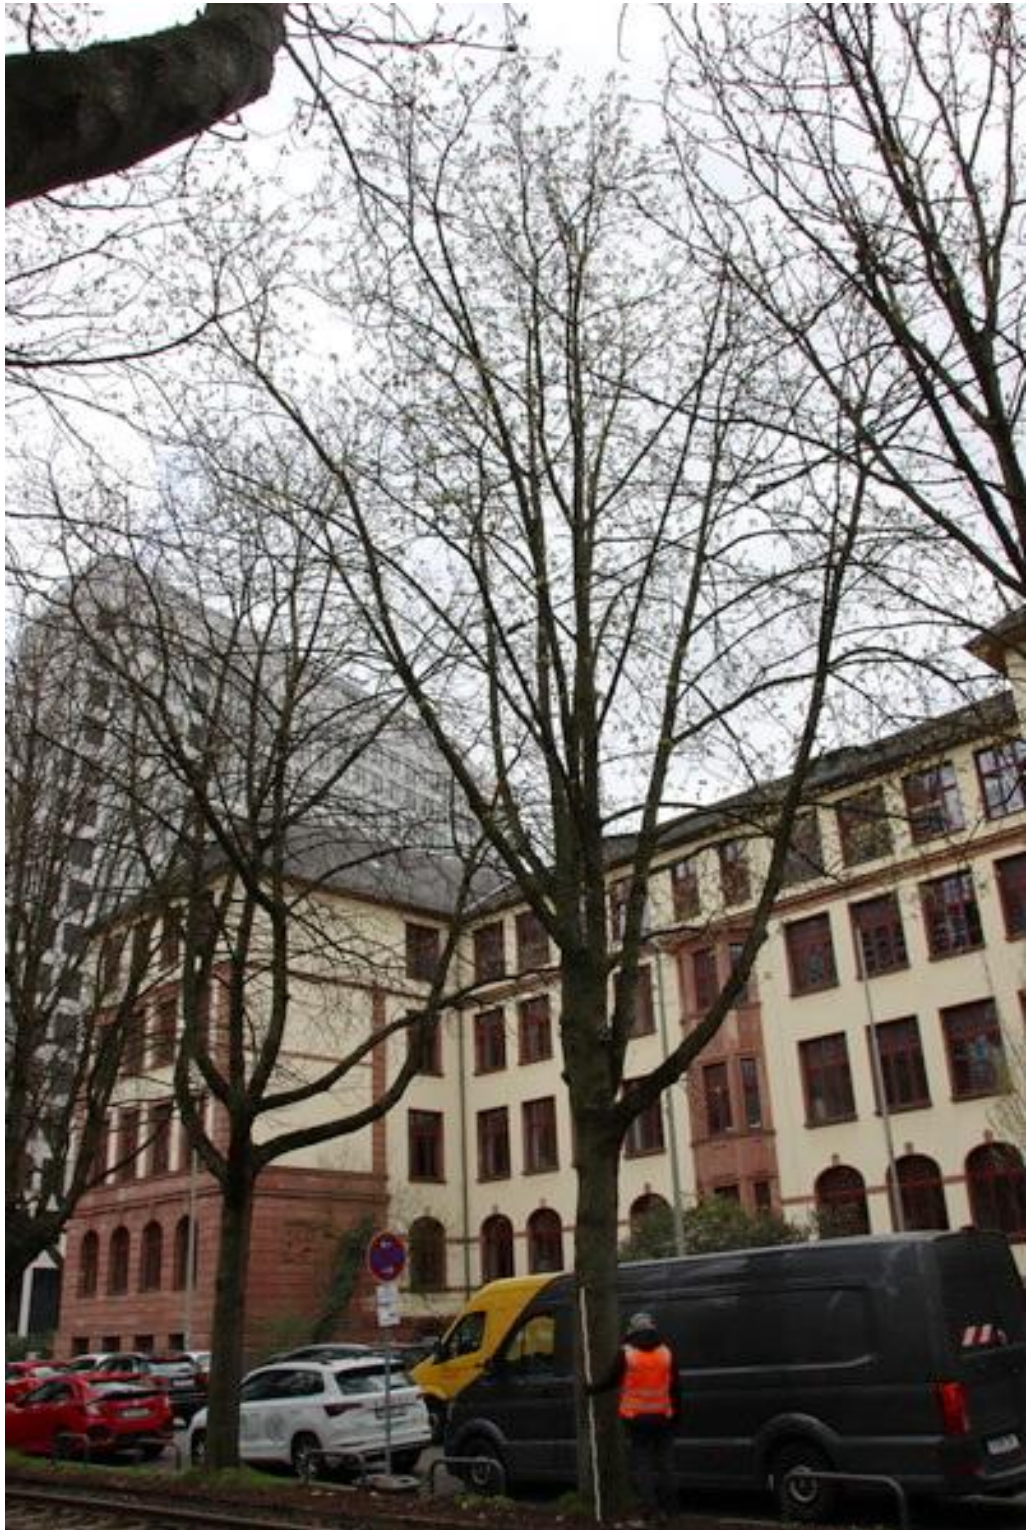
**Abb. 52:** Gesamtansicht der Rosskastanie mit der Baum-Nr. 170. Hierbei handelt es sich um einen Altbaum. Aktuell steht dieser Baum außerhalb des Bahnsteiges. Diese Rosskastanie soll zukünftig ebenfalls im Bahnsteigbereich stehen.

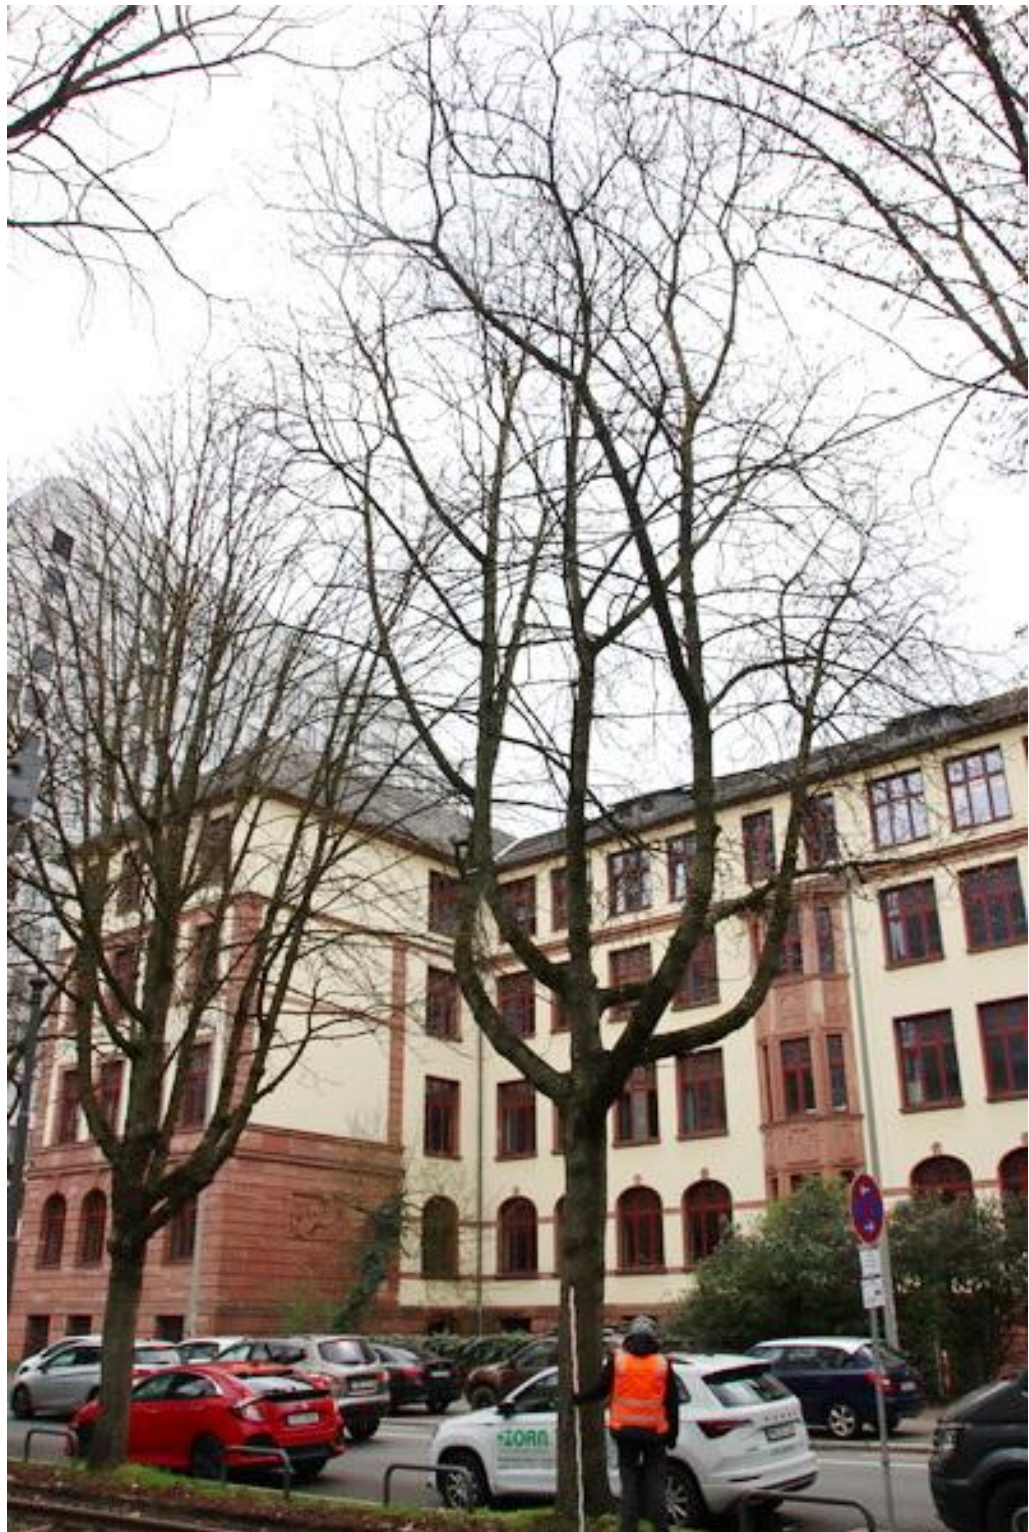
**Abb. 53:** Gesamtansicht der Baum-Nr. 171, einer Rosskastanie im Altbaumstadium. Dieser Baum steht ebenfalls außerhalb des derzeitigen Bahnsteiges und soll im Rahmen der Verlängerung im Bahnsteig integriert werden.

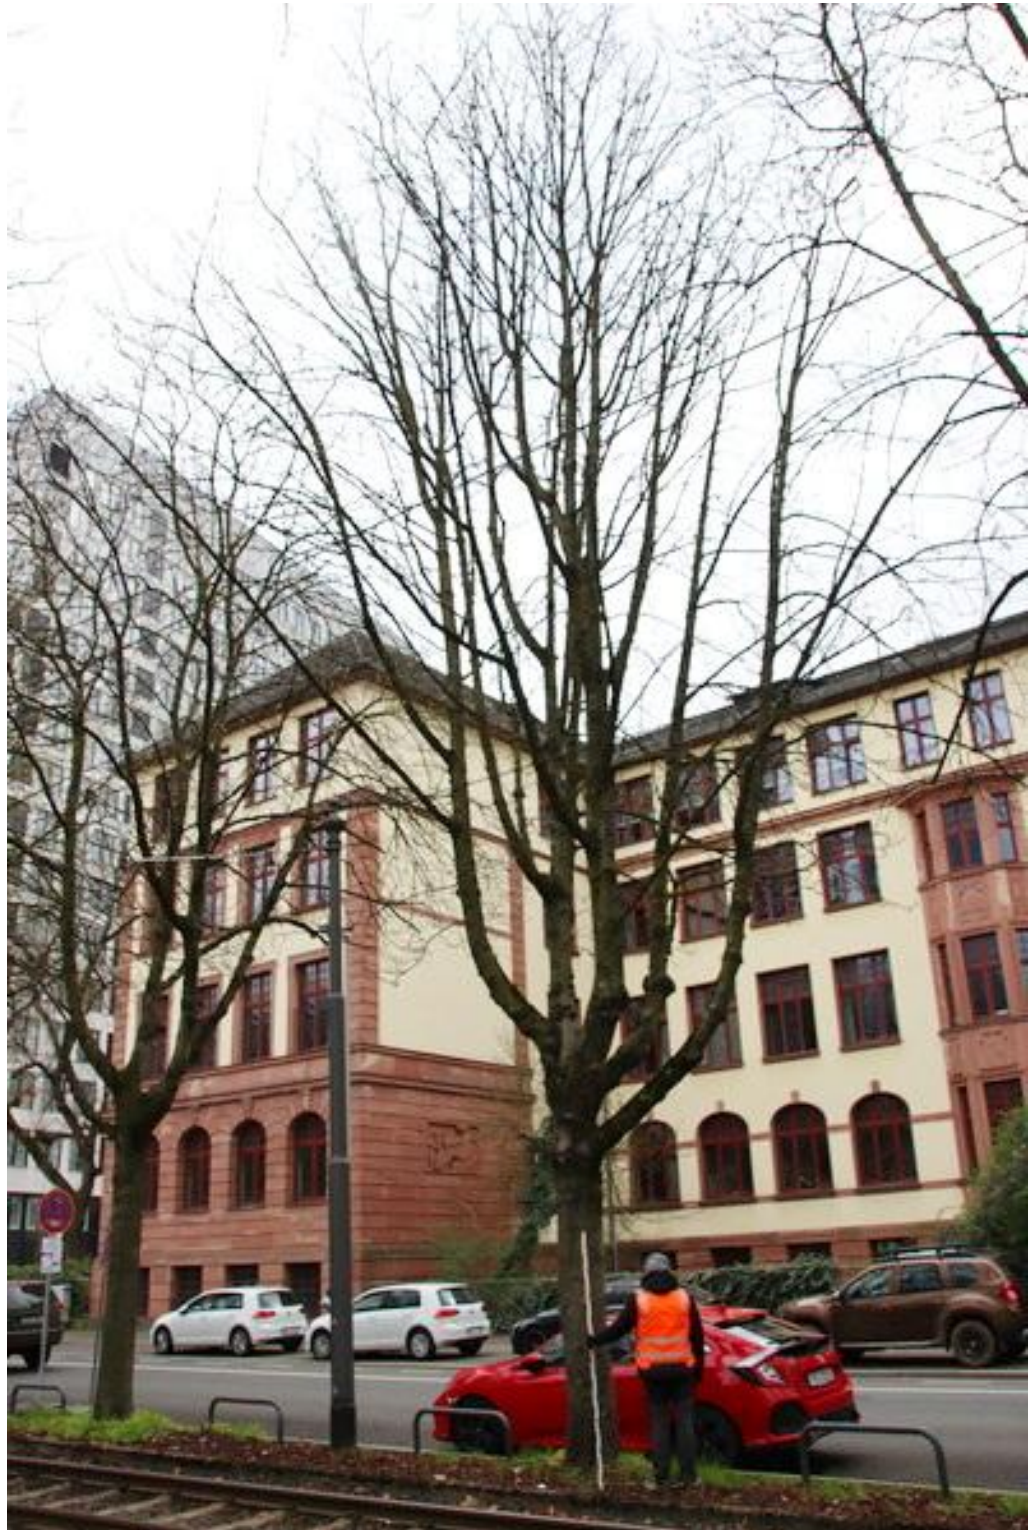
**Abb. 54:** Gesamtansicht der Rosskastanie mit der Baum-Nr. 172. Hierbei handelt es sich um einen Altbaum. Aktuell steht dieser Baum außerhalb des Bahnsteiges. Diese Rosskastanie soll zukünftig ebenfalls im Bahnsteigbereich stehen.

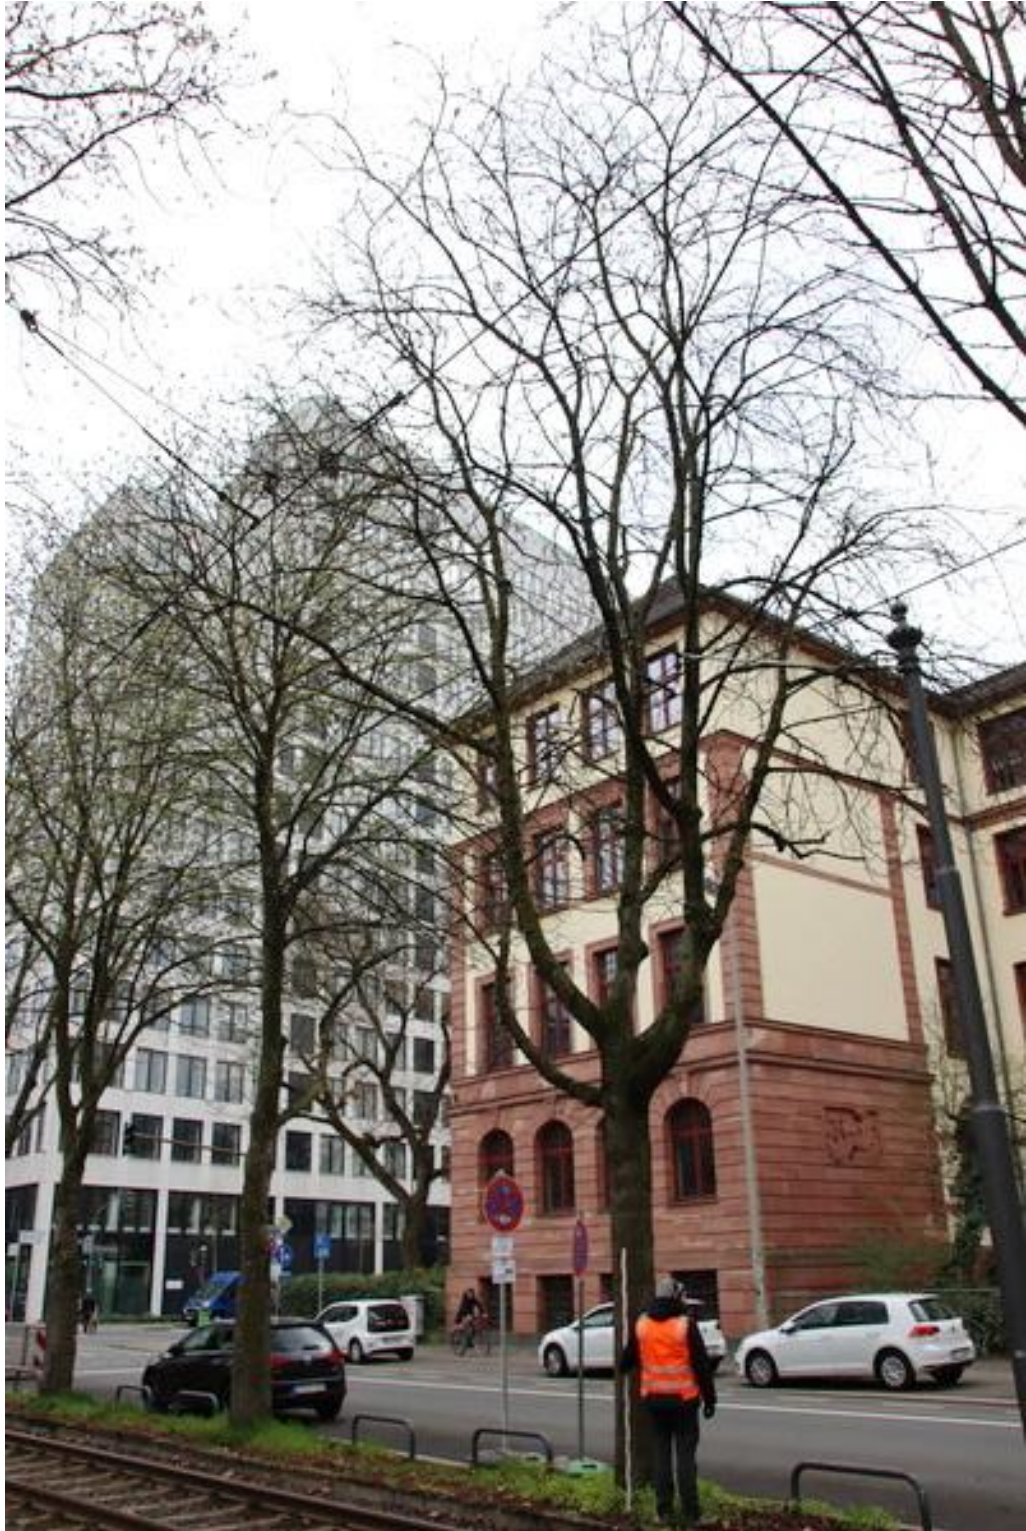
**Abb. 57:** Gesamtansicht der Baum-Nr. 173, einer Rosskastanie im Altbaumstadium. Dieser Baum steht ebenfalls außerhalb des derzeitigen Bahnsteiges und soll im Rahmen der Verlängerung im Bahnsteig integriert werden.

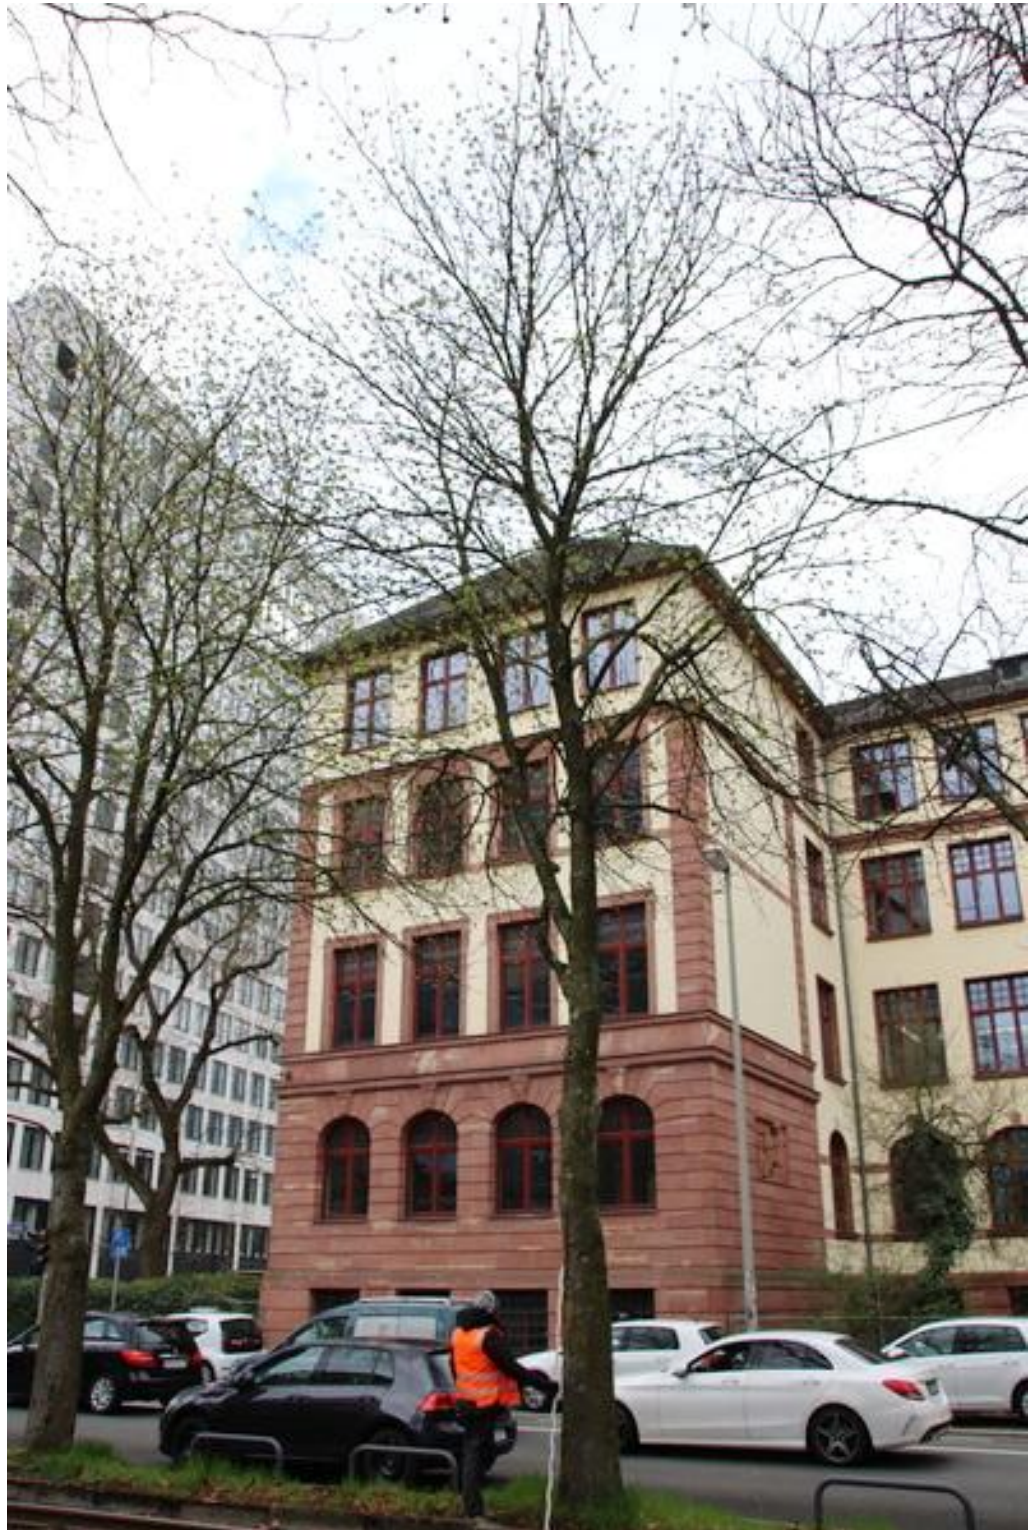
**Abb. 58:** Gesamtansicht auf eine der beiden untersuchten Scharlach-Roskastanien (bot. *Aesculus x carnea*) mit der Baum-Nr. 174. Hierbei handelt es sich um einen Altbaum. Aktuell steht dieser Baum außerhalb des Bahnsteiges und soll zukünftig ebenfalls im Bahnsteigbereich stehen.

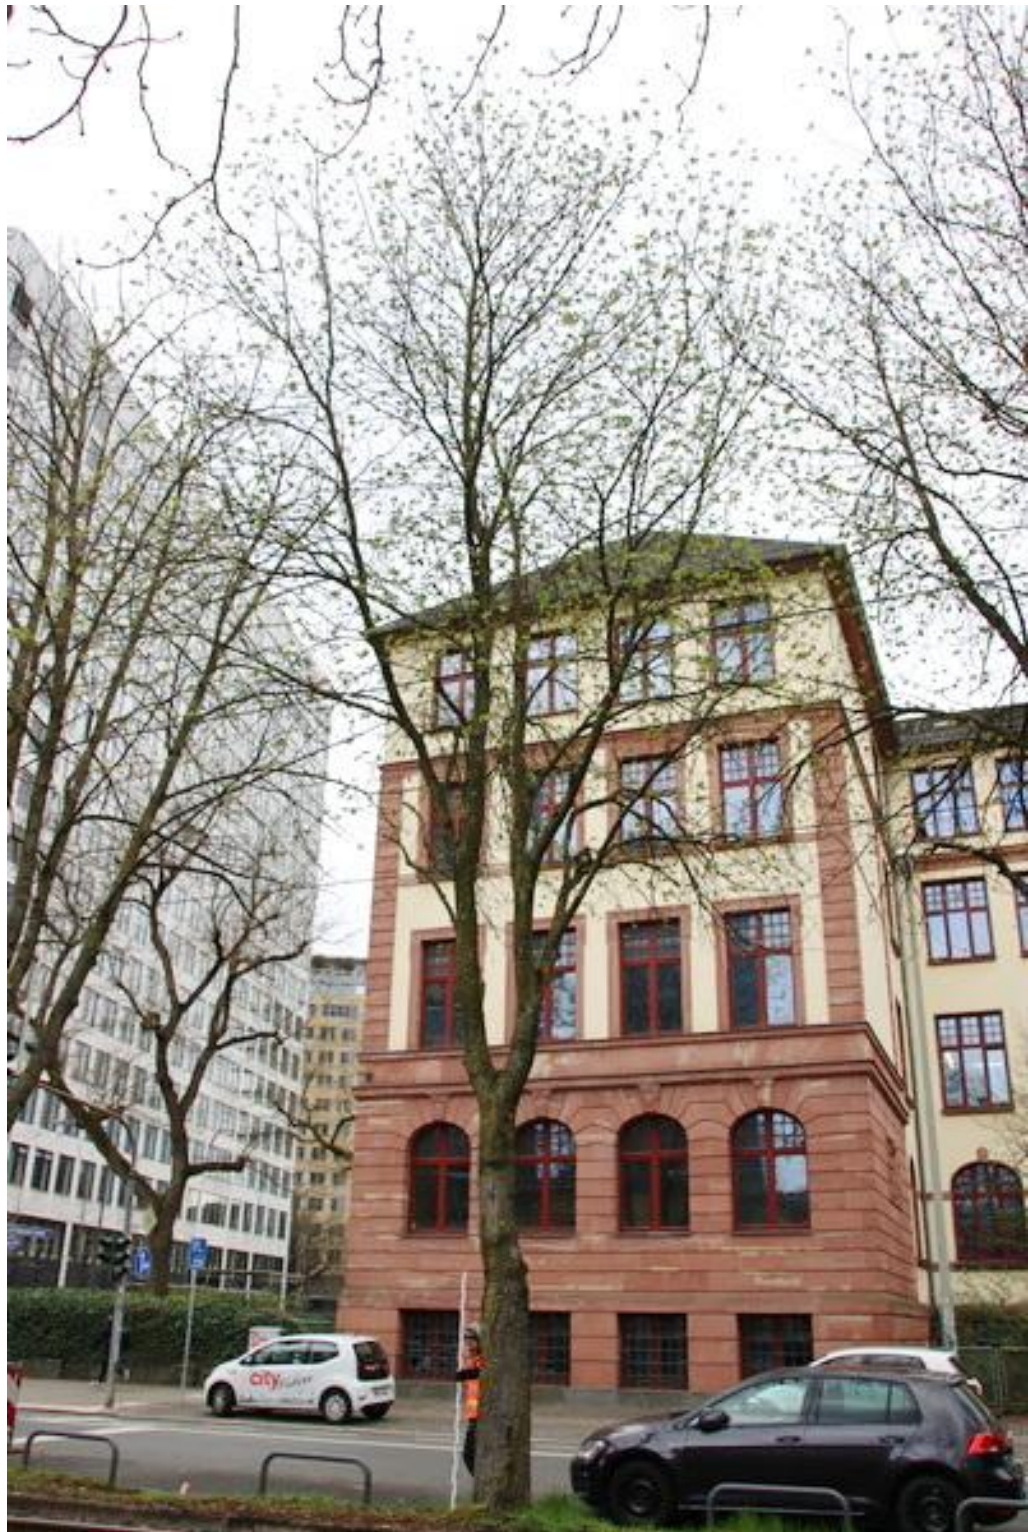
**Abb. 59:** Gesamtansicht der Baum-Nr. 175, einer Scharlach-Roskastanie im Altbaumstadium. Dieser Baum steht ebenfalls außerhalb des derzeitigen Bahnsteiges und soll im Rahmen der Verlängerung im Bahnsteig integriert werden.

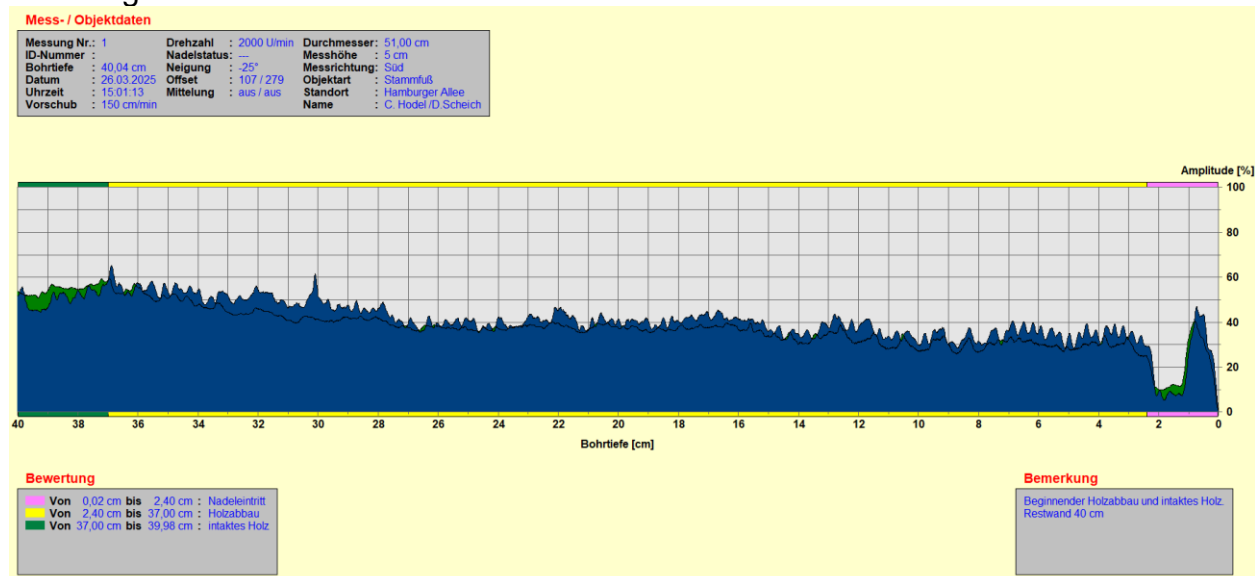
## Messung 1

**Abb. 61:** Das Resistogramm-Nr. 1 zeigt nach dem Nadeleintritt einen beginnenden Holzabbau bis zu einer Messtiefe von 35 cm. Darauf folgt intaktes Holz bis zum Ende der Messung. Es erfolgt eine vollholzige Bewertung, da die Tragfähigkeit noch nicht vermindert ist. Somit liegt die Restwand bei 40 cm oder auch 100 %.

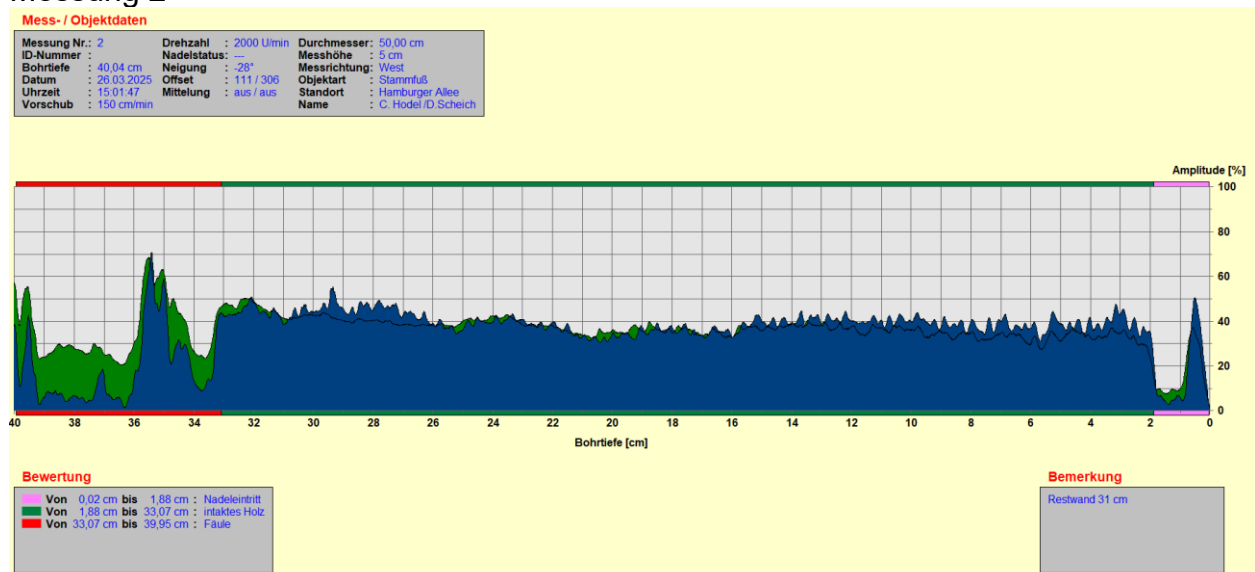
## Messung 2

**Abb. 62:** Das Resistogramm-Nr. 2 zeigt bei einer Messtiefe von 2 cm bis 33 cm intaktes Holz an. Dies entspricht einer Restwandstärke von 31 cm oder 100 %, aufgrund des geringen Durchmessers an der Untersuchungsstelle. Im Anschluss folgt eine Holzfäule bis zum Ende der Messung.

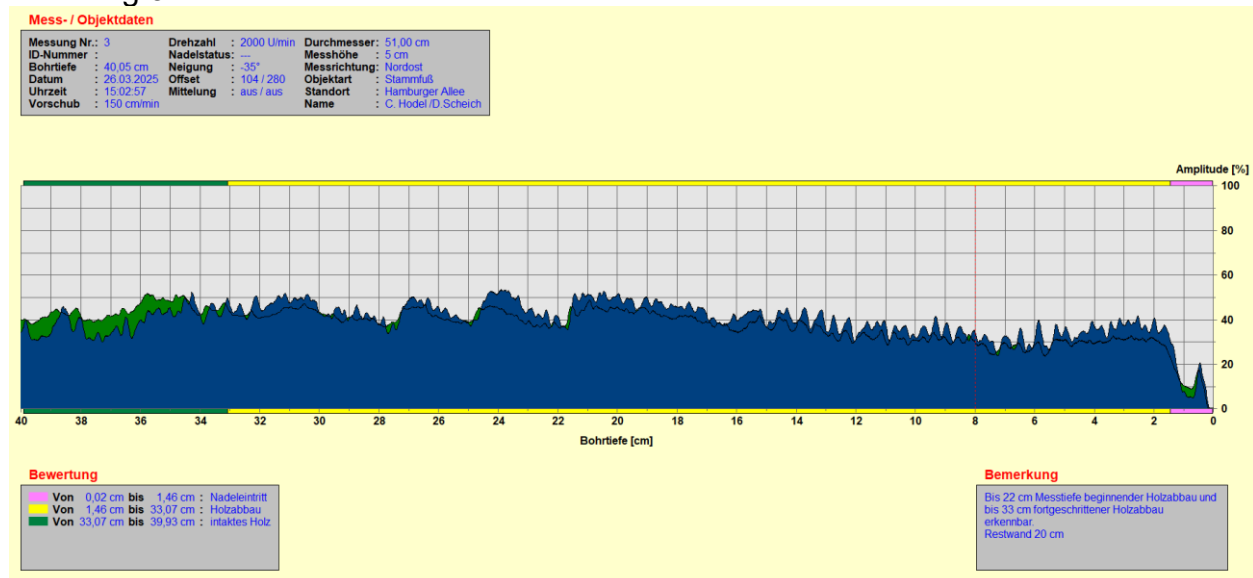
## Messung 3

**Abb. 63:** Resistogramm-Nr. 3 bildet nach dem Nadeleintritt einen beginnenden Holzabbau bis zu einer Messtiefe von 22 cm ab. Im Anschluss ist ein fortschrittlicher Holzabbau feststellbar, daher beträgt die Restwand 20 cm, entsprechend 78,4 %. Intaktes Holz ist im Messbereich von 33 cm bis zum Ende der Messung sichtbar.

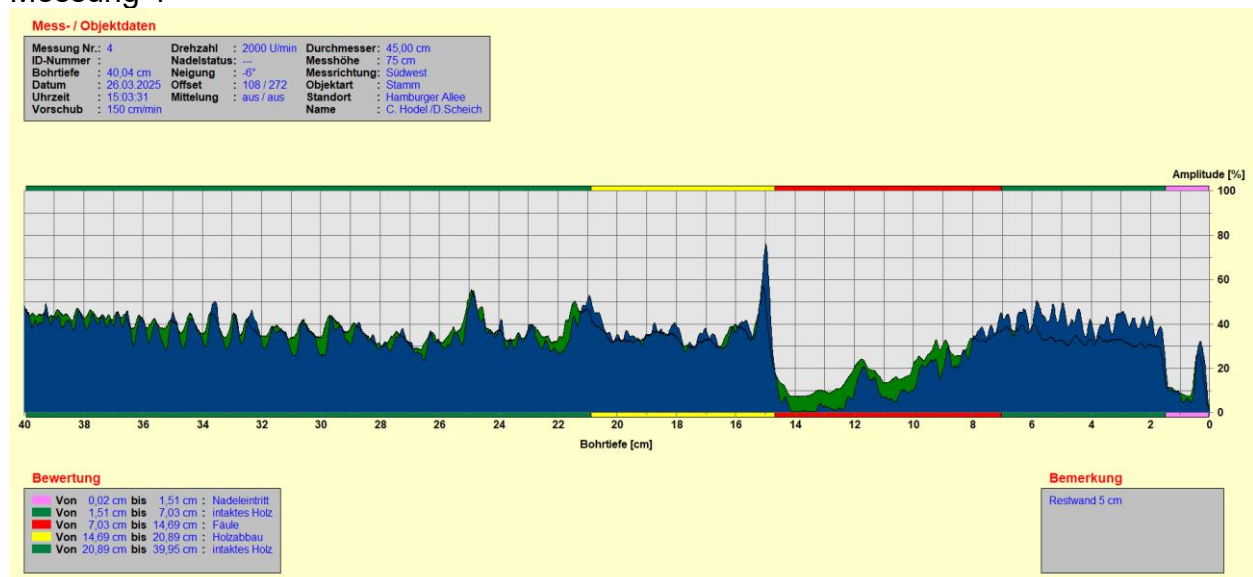
## Messung 4

**Abb. 64:** Das Resistogramm-Nr. 4 zeigt bei einer Messtiefe von 2 cm bis 7 cm intaktes Holz an. Dies entspricht einer Restwandstärke von 5 cm oder 22,2 %. Darauf folgt eine Fäule mit einem Holzabbau. Ab einer Messtiefe von 21 cm ist intaktes Holz bis zum Ende der Messung ersichtlich.

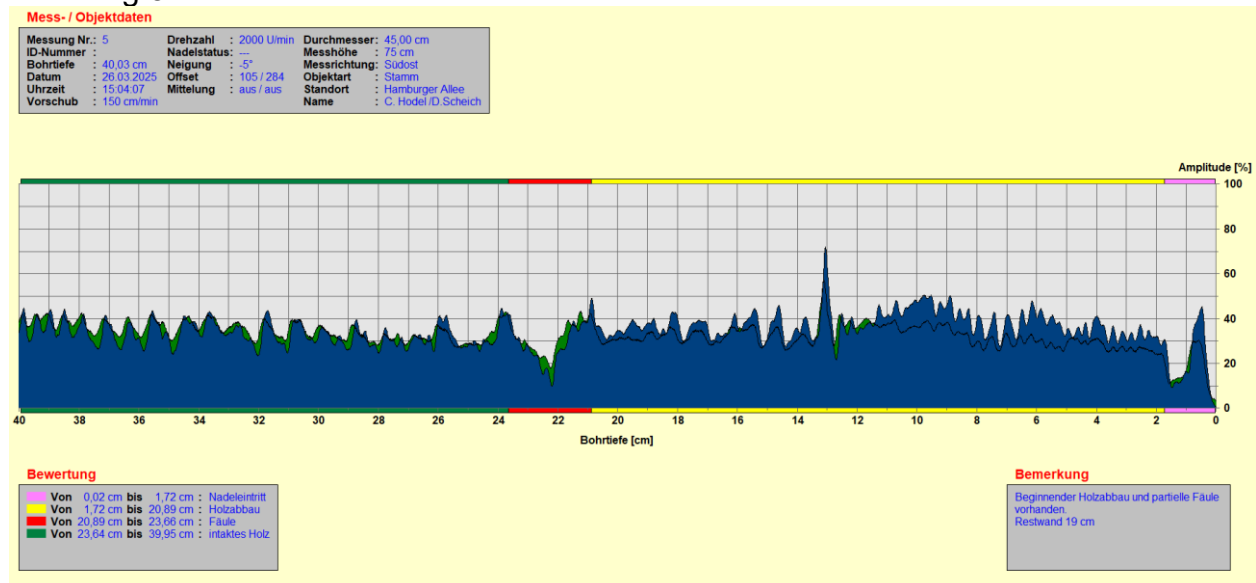
## Messung 5

**Abb. 65:** Das Resistogramm Nr. 5 bildet bei einer Messtiefe von 2 cm bis 21 cm einen beginnenden Holzabbau ab. Die Tragfähigkeit des Holzes ist in diesem Bereich noch nicht vermindert. Im Anschluss ist eine partielle Fäule feststellbar. Abzüglich des Nadeleintrittes von 2 cm entspricht dies einer Restwandstärke von 19 cm oder 84,4 %. Bis zum Ende der Messung ist nach der Fäule intaktes Holz erkennbar.

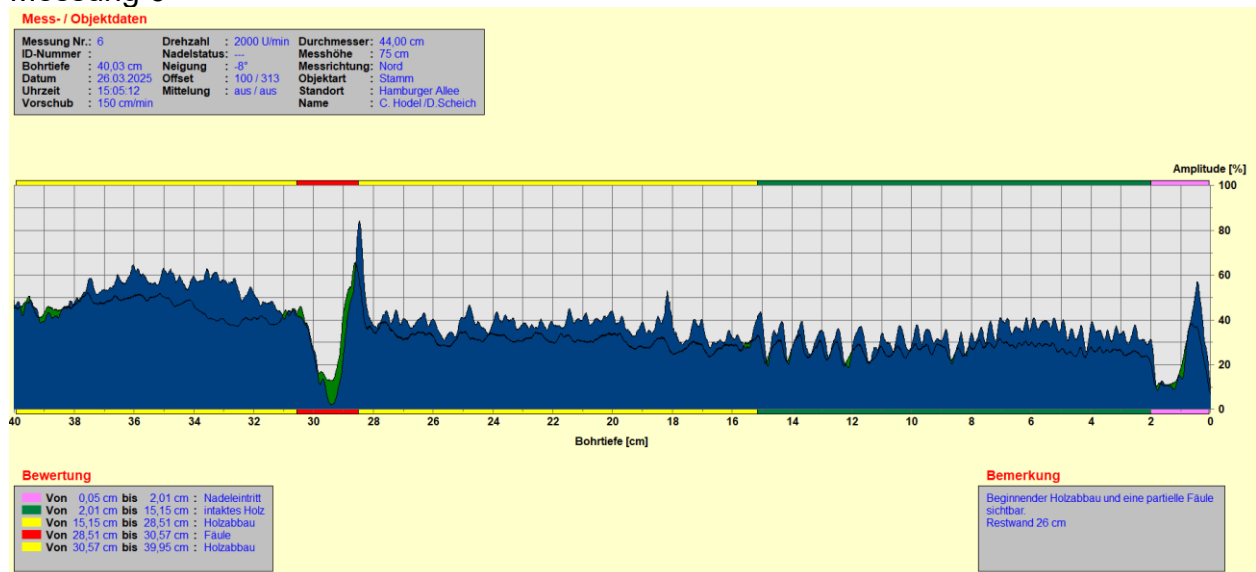
## Messung 6

**Abb. 66:** Das Resistogramm-Nr. 6 zeigt nach dem Nadeleintritt von 2 cm bis zu einer Messtiefe 15 cm intaktes Holz. Danach folgt ein beginnender Holzabbau bis zu einer Messtiefe von 28 cm. Die Tragfähigkeit des Holzes ist in diesem Bereich noch nicht vermindert. Eine partielle Fäule ist von 29 cm bis 31 cm feststellbar. Im Anschluss ist wieder ein beginnender Holzabbau bis zum Ende der Messung ersichtbar. Dies entspricht einer Restwandstärke von 26 cm oder 100 % aufgrund des geringen Durchmessers.
