# GUTACHTEN

GUTACHTENNUMMER: BG-z -2024-5593

DATUM: 09.09.2025

IN SACHEN: Zustandsüberprüfung der  
vorhandenen Bestandsbäume im  
Bereich der geplanten  
Haltestellenerweiterung der  
Haltestelle „Varrentrappstraße“ in  
Frankfurt am Main.

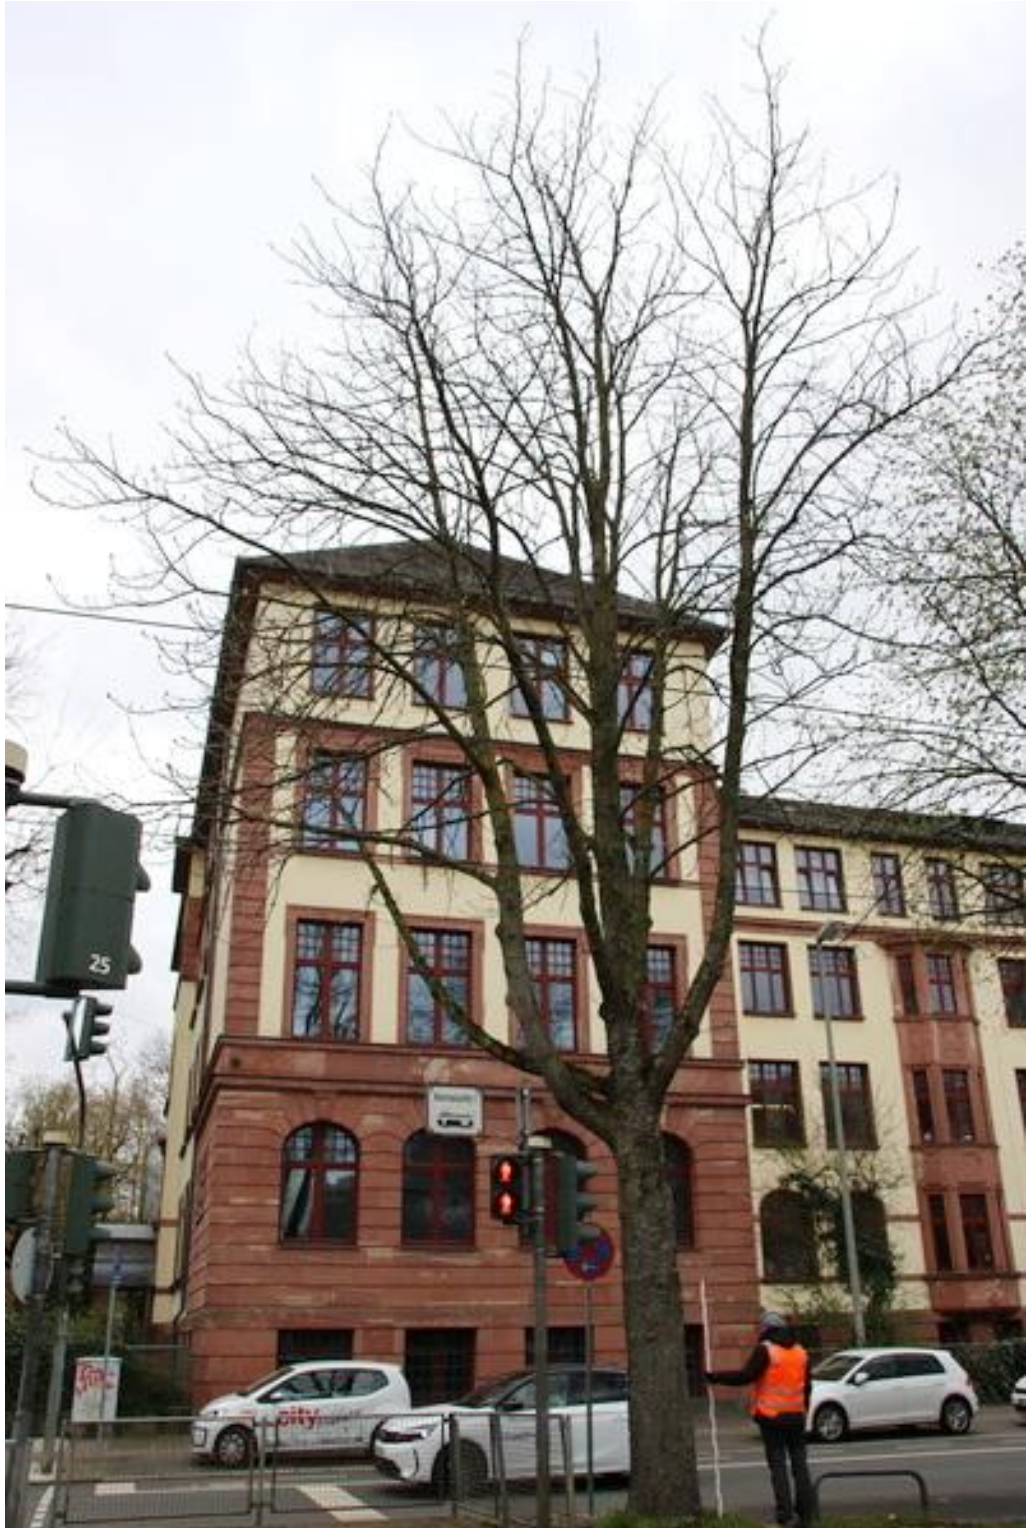
**Abb. 67:** Gesamtansicht der Rosskastanie mit der Baum-Nr. 176. Hierbei handelt es sich um einen Altbaum. Aktuell steht dieser Baum außerhalb des Bahnsteiges. Diese Rosskastanie soll zukünftig ebenfalls im Bahnsteigbereich stehen.

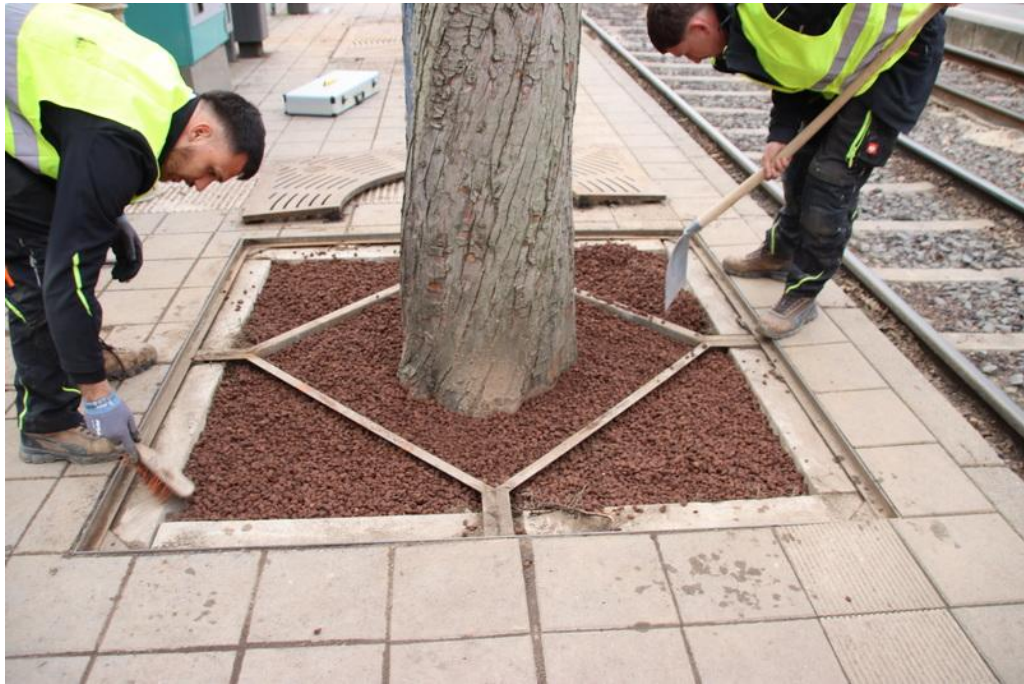
Die Rosskastanien mit den Kataster-Nrn. 164 bis 167 stehen im aktuellen Bahnsteig der Haltestelle Varrentrappstraße. Beim ersten Ortstermin konnte die Unterzeichnerin feststellen, dass die Stammfüße der Bäume überfüllt sind. Um eine Aussage zum Zustand der Bäume treffen zu können, musste die Überfüllung entfernt und die Bäume mit dem Resi PD 400 eingehend untersucht werden. Durch die Überfüllung im Wurzel- und Stammfußbereich wird die Bodenatmung gestört und die Folge können Wurzelfäulen und Holzfäulen sein. Im Rahmen der Untersuchung konnte festgestellt werden, dass alle Rosskastanien tatsächlich überfüllt sind. Die Überfüllung am Stammfuß der Bäume liegt zwischen 15 cm und 25 cm. Es wurde bei allen Bäumen ein hohes Wurzelvorkommen an Haar- bis Schwachwurzeln beobachtet. Es waren keine Veränderungen an den Wurzelanläufen sichtbar. Die Eingehenden Baumuntersuchungen haben ergeben, dass bei der Kataster-Nr. 164 eine Fäule und ein Holzabbau vorhanden ist. Die Nachuntersuchung wurde für das Jahr 2028 festgelegt. Risse und Rindeneinschlüsse wurde bei der Rosskastanie mit der Baum-Nr. 165 vorgefunden. Bei der Baum-Nr. 166 konnte am Ende einer Messung ein Abfall der Bohrkurve festgestellt werden. Ob es sich hierbei um eine Fäule handelt, kann nicht mit Bestimmtheit gesagt werden. Hierüber kann nur eine Nachuntersuchung zu einem späteren Zeitpunkt Aufschluss geben. Die restlichen Resischriebe haben intaktes Holz aufgezeigt. Eine Fäule bei einer Messung konnte bei der Baum-Nr. 167 beobachtet werden, ansonsten nur intaktes Holz. Für die Bäume mit den Kataster-Nrn. 165 bis 167 wird eine Nachuntersuchung im Jahre 2029 empfohlen.

**Abb. 68:** Ansicht auf die Wiederbefüllung der Baumscheibe mit Blähton unterhalb der Buderus-Baumgitterroste.

Bei allen untersuchten Bäumen sind die Restwandstärken ausreichend. Da das Öffnen der Baumscheiben mit Entfernung des Bodens im überfüllten Bereich sehr aufwendig ist, empfiehlt die Unterzeichnerin, die Nachuntersuchungen mittels Zugversuch durchzuführen.
