| PLANNUMMER | UHS_260513_AGB_05_DE_XX_AU_005_04_V |
| | Detail Ausbau AU 05<br>Musterflur UG/Regelgeschoss<br>Untergeschoss |
| | BAUVORHABEN<br>UHS SANIERUNG / UMBAU<br>UHLANDSCHULE NÜRNBERG<br>UHLANDSTR. 33<br>90408 NÜRNBERG |

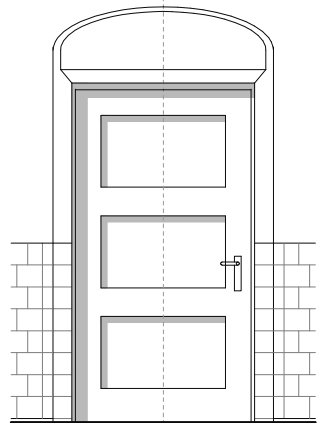
Ansicht Türe EG-OG3

Klassenzimmertüre EG-OG3  
ca 1.20x2.20

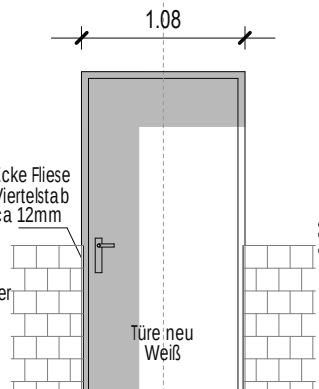
Ansicht Türe UG

Klassenzimmertüre UG  
ca 216x110

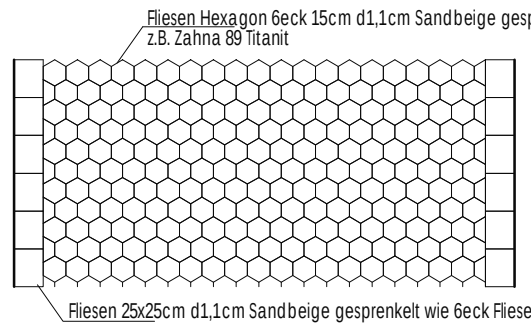
Bodenspiegel Musterflur UG

Bodenaufbau UG  
2cm Parkett  
6cm Zementestrich  
2cm TSD dämmend  
4cm Dämmung  
Abdichtung radondicht  
14cm StB Bodenplatte  
4cm Dämmung Druckfest  
5cm Sauberkeitsschicht  
15cm Radondrainage Schotter  
ca. 63cm Aushubmaterial  
aus UG Verdichtet  
ca.21cm Bodenplatte  
Bestand alt
