**STADT MANNHEIM**²
Fachbereich Tiefbau
68.2.4 Verkehrssignaltechnik

**Signallageplan
- Kabeltrassen -**

LSA 879
Xaver-Fuhr-Straße / Parkplatz Maimarkt

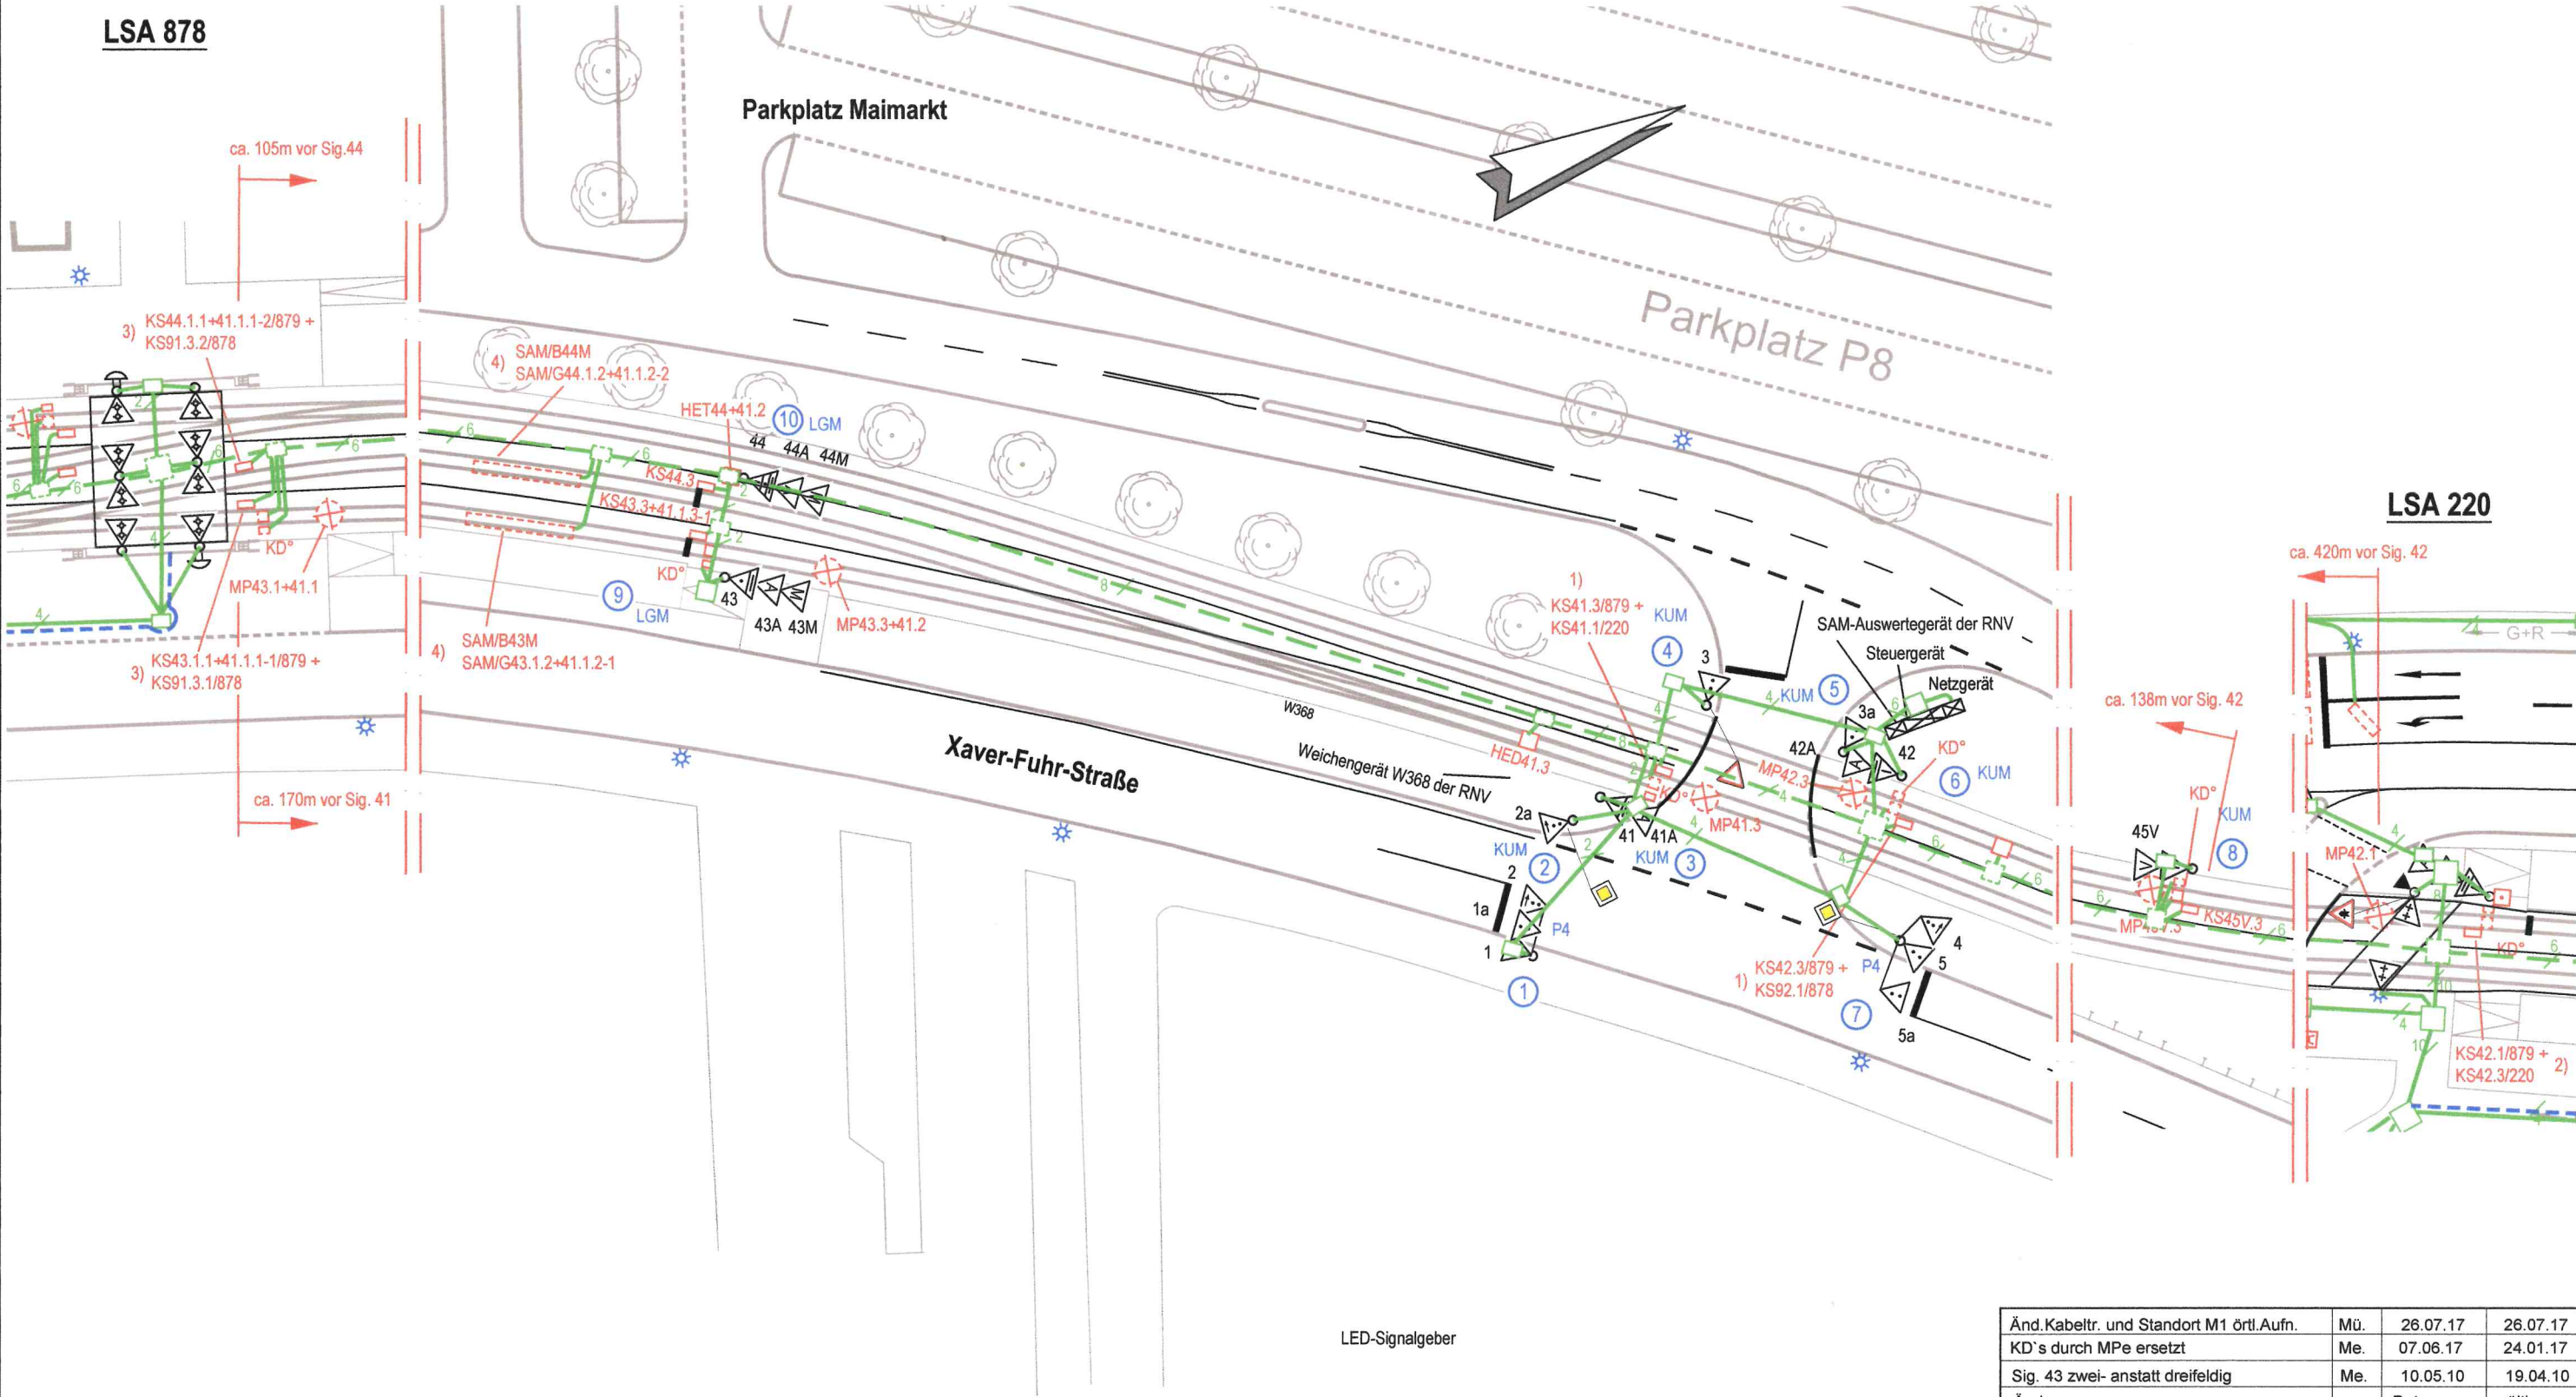
- *) KD außer Betrieb
- 1) Detektorumsetzung im Netzgerät der LSA 879
 - 2) Detektorumsetzung im Netzgerät der LSA 220
 - 3) Detektorumsetzung im Netzgerät der LSA 878
 - 4) Detektorauswertung im SAM-Auswertegerät der RNV
