**SUN-Projekt Nr.: 11975-2022 Maßnahmenvorbereitende
Gebäudeschadstoffuntersuchung**

ANWESEN: Reutersbrunnenstraße 34

**GEBID: 1042 Kinder- und Jugendwohnheim – Hauptgebäude
2297 Kinder- und Jugendwohnheim – Ostflügel
sowie 2299 Gärtnerei – Warm- und Kalthaus**

**SUN-Bericht Nr.: 11975-01-2022 Ergebnisse der orientierenden
Gebäudeschadstoffuntersuchung**

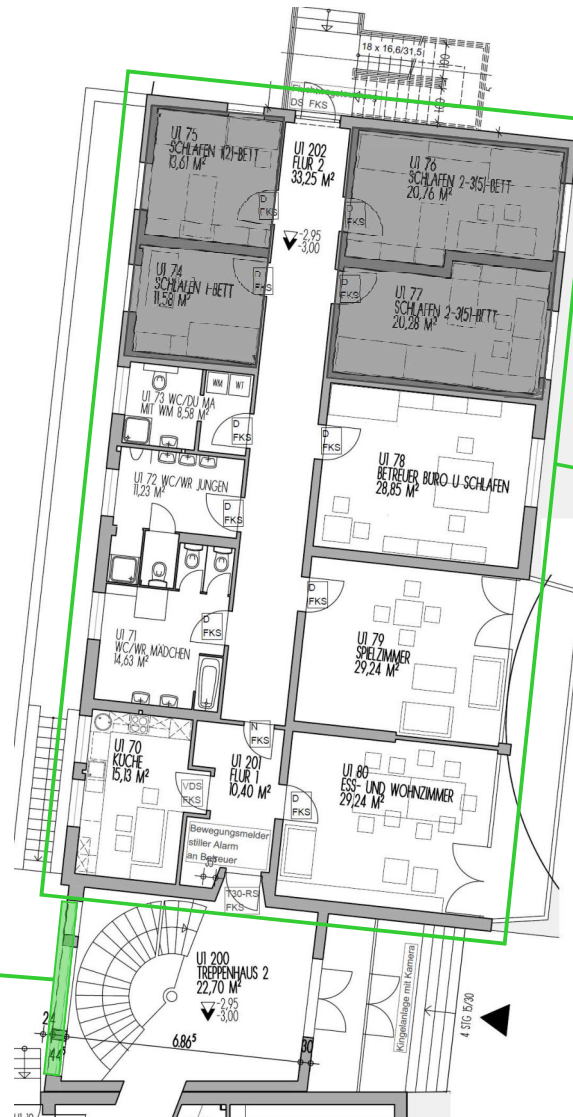
Projekt Nr.	11975-2022		Ebene	1.Untergeschoss
Objekt-ID	0343	Gebäude-ID	1042	Planvorlage
Straße	Reutersbrunnenstraße 34 Hauptgebäude & Saalbau		Stadt Nürnberg

Mischprobe Deckenputz (Probe Nr. 22-04870)
kein Asbest nachgewiesen
Mischprobe Linoleumkleber (Probe Nr. 22-04872)
kein Asbest nachgewiesen
Mischprobe Wandfarben (Probe Nr. 22-04871)
Schwermetalle < DK0
Summe PCB (6 Kong.) 0,62 mg/kg

Mischprobe Kitt der Glasbausteine
(Probe Nr. 22-04897)
kein Asbest nachgewiesen

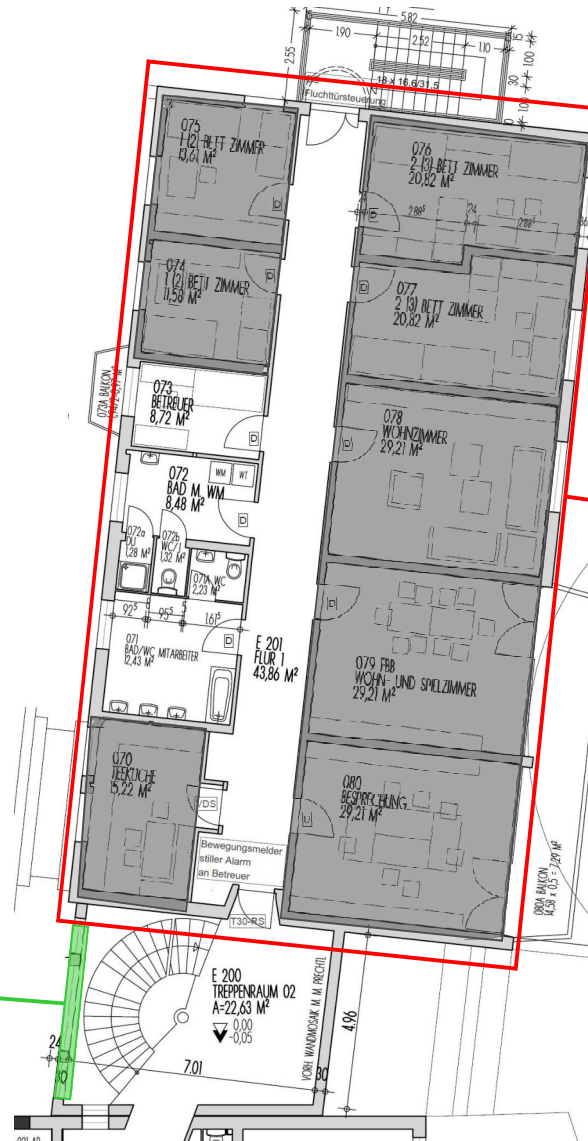
Projekt Nr.	11975-2022		Ebene	Erdgeschoss
Objekt-ID	0434	Gebäude-ID	1042	Planvorlage
Straße	Reutersbrunnstraße 34 Hauptgebäude & Saalbau		Stadt Nürnberg

Mischprobe Deckenputz (Probe Nr. 22-04867)
kein Asbest nachgewiesen
Mischprobe Wandfarbe (Probe Nr. 22-04868)
Schwermetalle < DK0
Summe PCB (6 Kong.) 1,19 mg/kg
Mischprobe Linoleumkleber (Probe Nr. 22-04869)
kein Asbest nachgewiesen

Mischprobe Kitt der Glasbausteine
(Probe Nr. 22-04897)
kein Asbest nachgewiesen

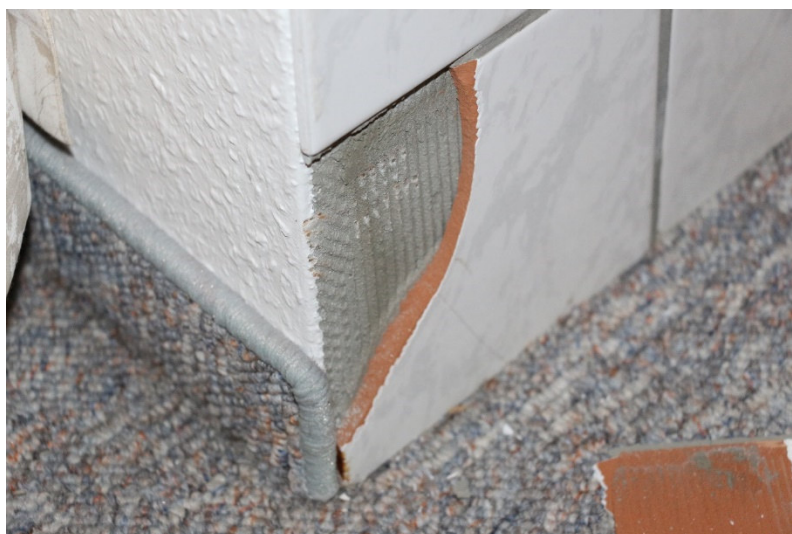
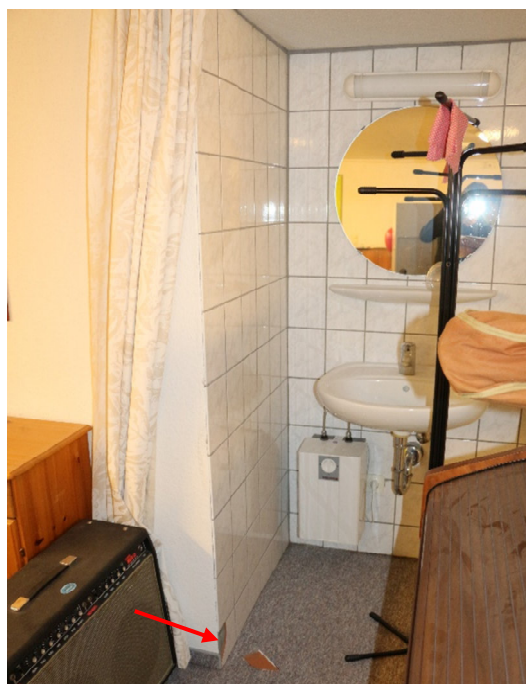
Aufbruch Nr.	22-04832 - Wand	
Ort	Hauptgebäude-3.OG-Raum 301	
Materialart	Mächtigkeit	Materialproben (Analyseumfang)
Fliese	5 mm	-
Kleber	ca. 3 mm	22-04833 (Asbest)
Putz	x	-

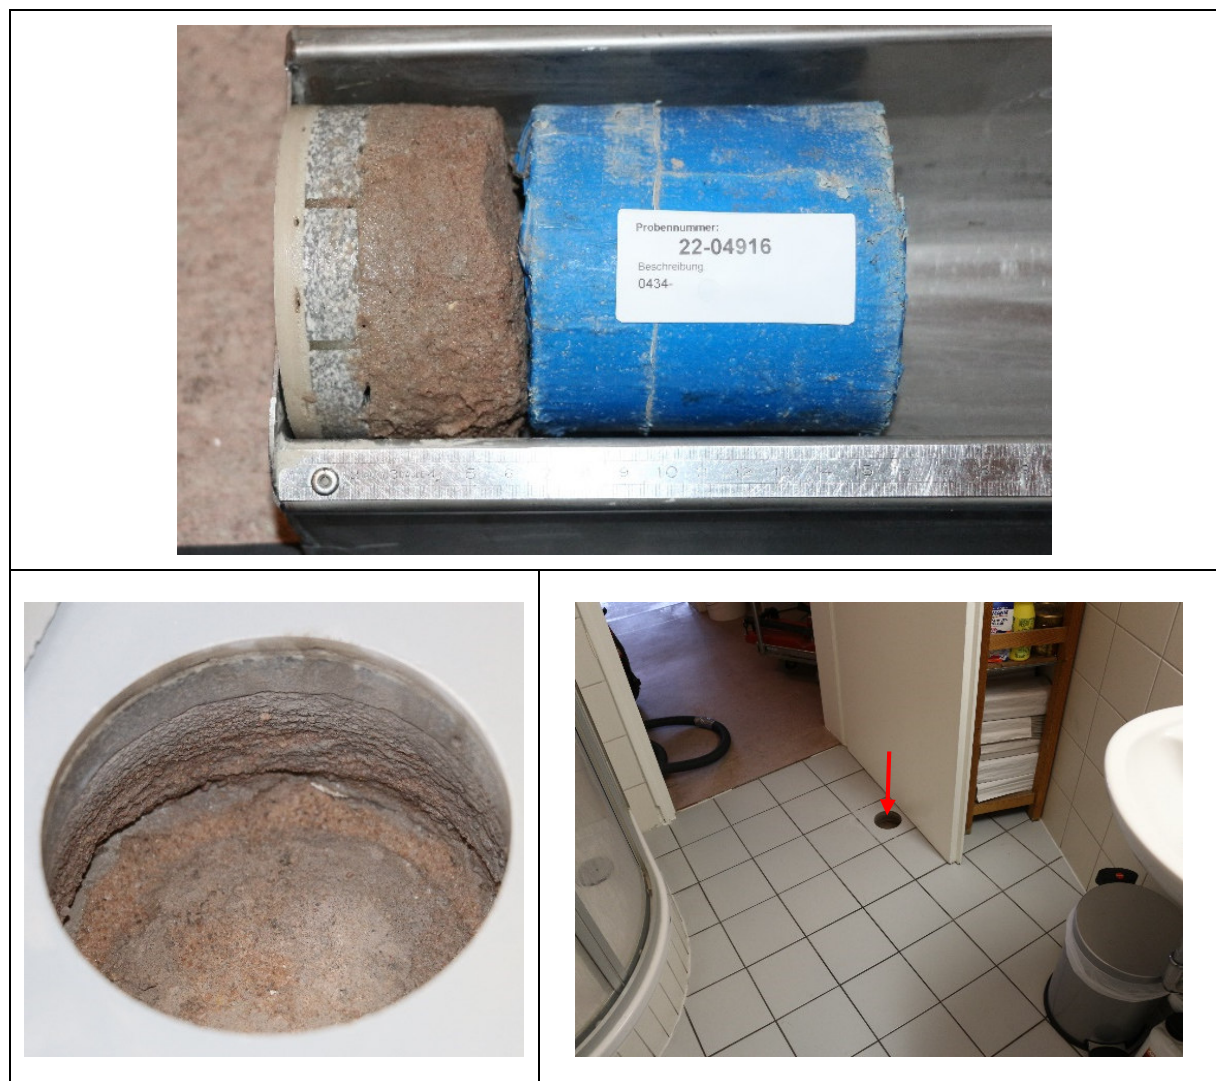
Kernbohrung Nr.	22-04916 - Boden	
Ort	Hauptgebäude-2.OG-Raum 219	
Materialart	Mächtigkeit	Materialproben (Analyseumfang)
Fliese	5 mm	-
Kleber	2 mm	22-04917 (Asbest)
Fliese	13 mm	-
Estrich, braun, mineralisch, sandig	42 mm	-
Beton	x	-

Bohrtiefe gesamt: ca. 65 mm

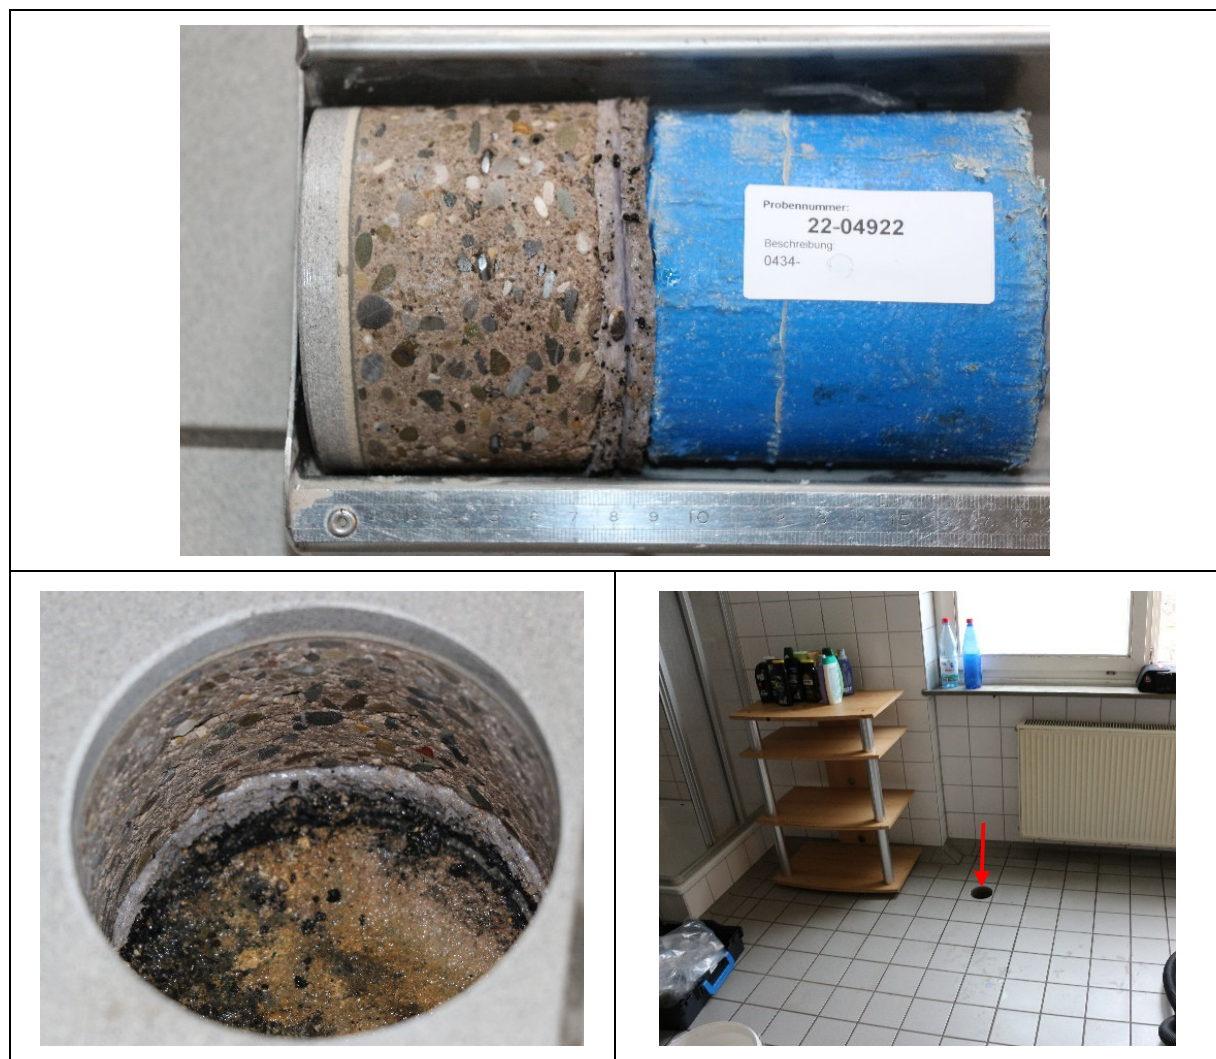
Kernbohrung Nr.	22-04922 - Boden	
Ort	Ostflügel-1.OG-Raum 171	
Materialart	Mächtigkeit	Materialproben (Analyseumfang)
Fliese	9 mm	-
Kleber	3 mm	22-04923 (Asbest)
Ausgleichsmasse	1 mm	
Estrich, mineralisch, armiert	60 mm	-
PE-Schaumfolie, 2-lagig	ca. 7 mm	-
Schüttung, schwarz	ca. 6 mm	22-04924 (PAK-Verdacht, nicht genügend Probenmenge)
Beton	x	-

Bohrtiefe gesamt: ca. 86 mm

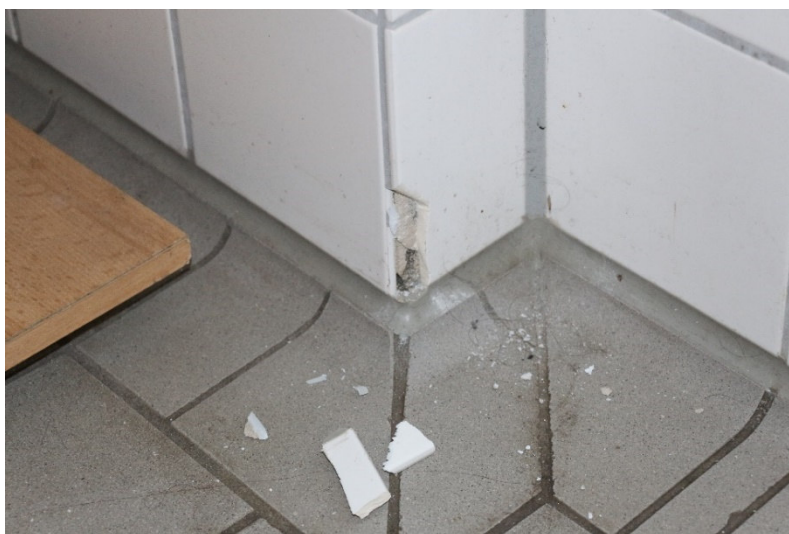
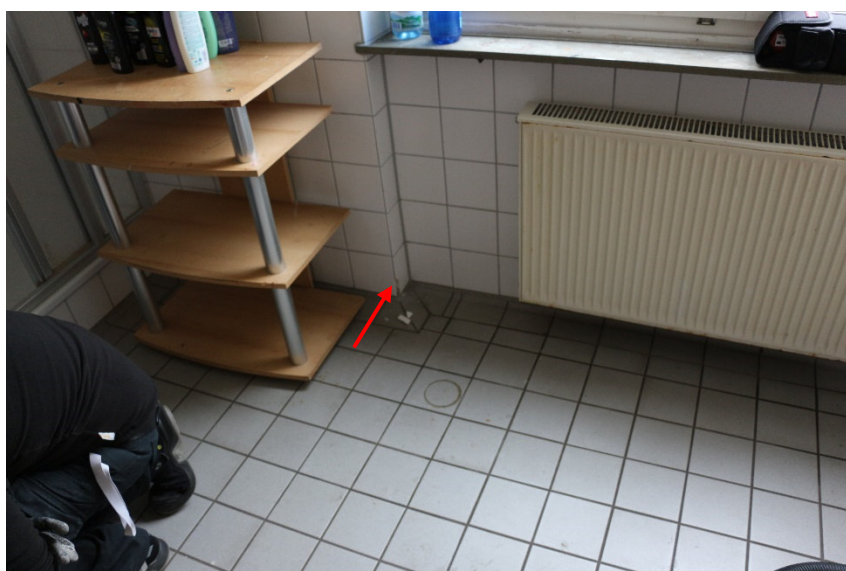
Aufbruch Nr.	22-04926 - Wand	
Ort	Ostflügel-1.OG-Raum 171	
Materialart	Mächtigkeit	Materialproben (Analyseumfang)
Fliese	5 mm	-
Kleber	ca. 2 mm	22-04927 (Asbest)
Putz	x	-

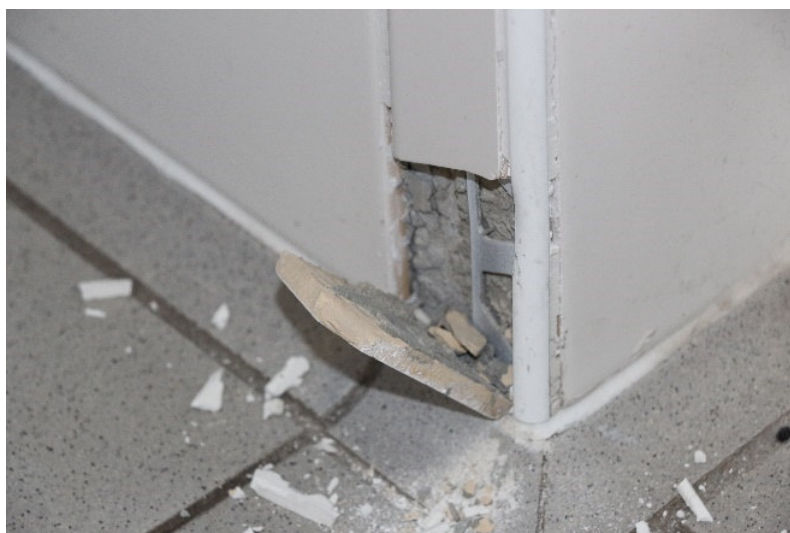
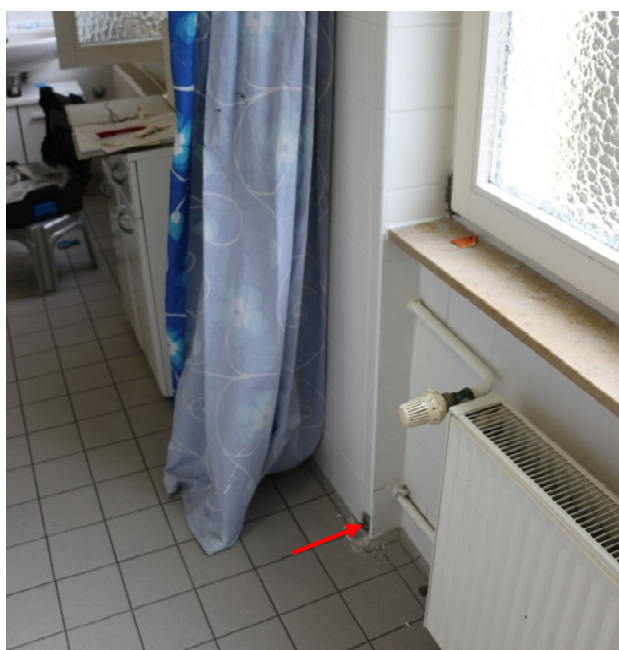
Aufbruch Nr.	22-04933- Wand	
Ort	Hauptgebäude-2.OG- Raum 210	
Materialart	Mächtigkeit	Materialproben (Analyseumfang)
Fliese	5 mm	-
Kleber	mind. 3 mm	22-04934 (Asbest)
Putz	x	-

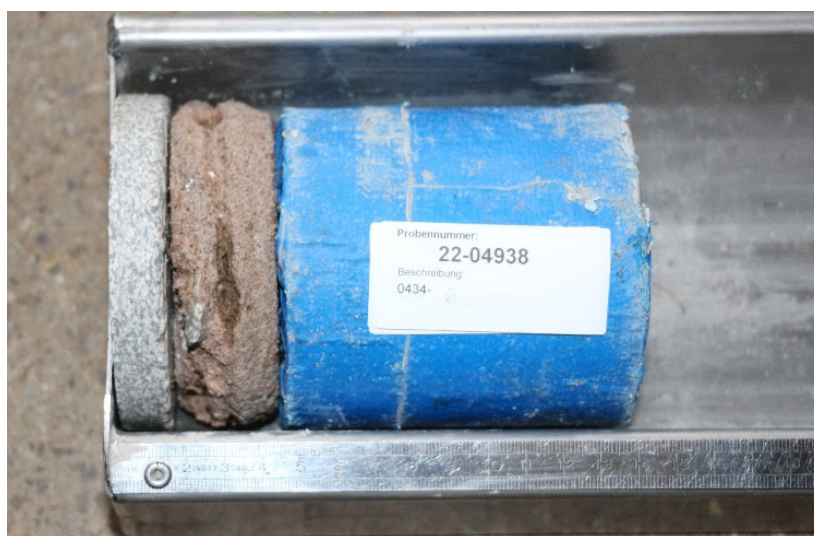
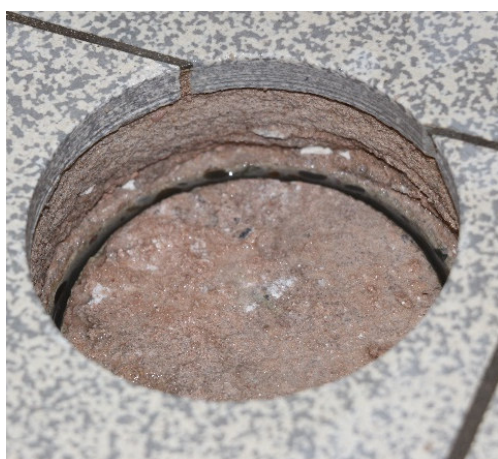
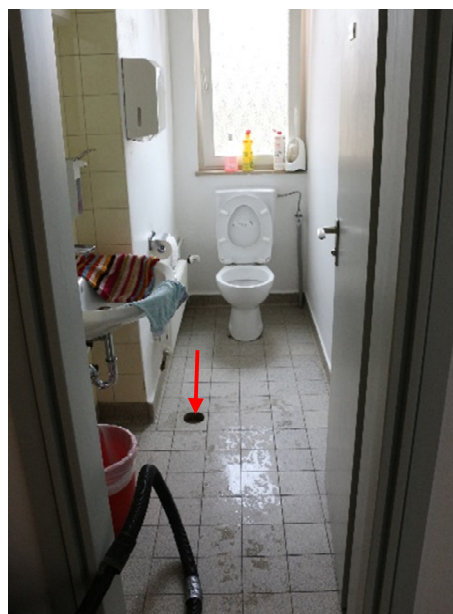
Kernbohrung Nr.	22-04938 - Boden	
Ort	Hauptgebäude-1.UG-001a	
Materialart	Mächtigkeit	Materialproben (Analyseumfang)
Fliese	15 mm	-
Estrich, braun, sandig, mineralisch	30 mm	-
Beton	x	-

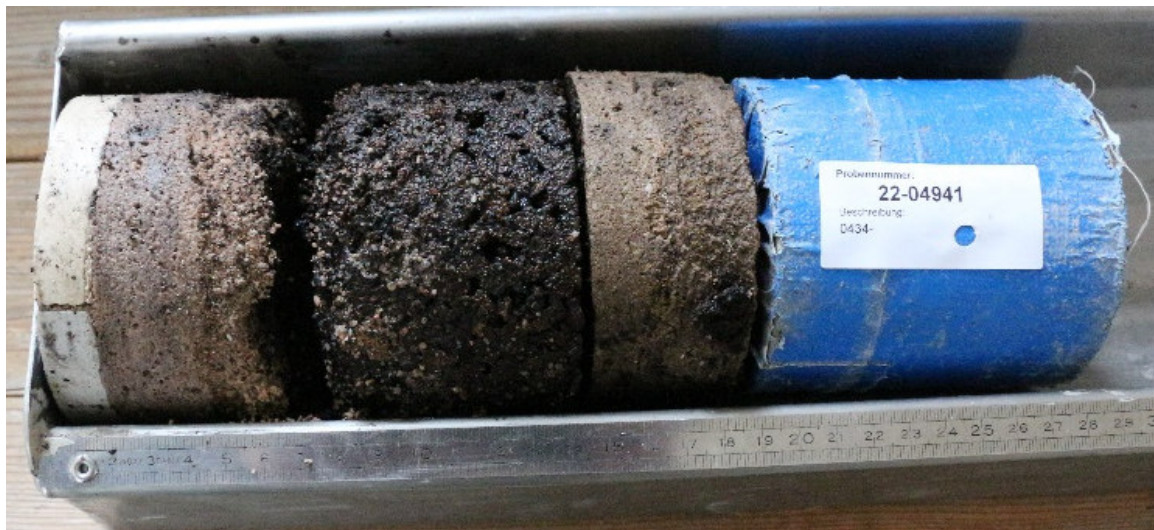
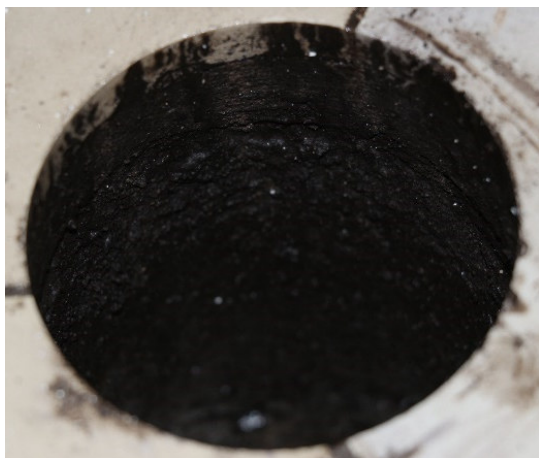
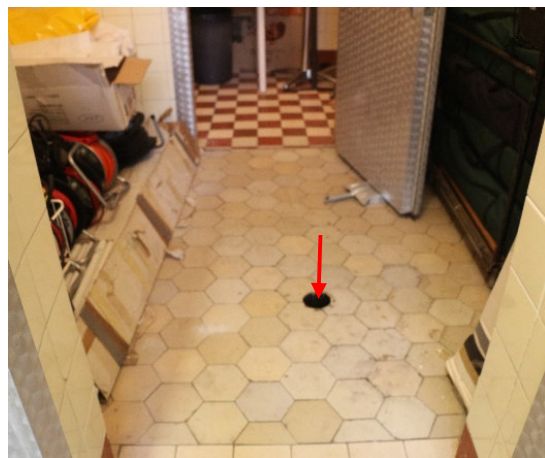
Kernbohrung Nr.	22-04941 - Boden	
Ort	Hauptgebäude-1.UG-005B	
Materialart	Mächtigkeit	Materialproben (Analyseumfang)
Fliese	14 mm	-
Estrich, braun, mineralisch, sandig	45 mm	-
Korkdämmung	80 mm	22-04942 (PAK)
Estrich, braun, mineralisch	43 mm	-
Beton	x	-

Bohrtiefe gesamt: ca. 185 mm

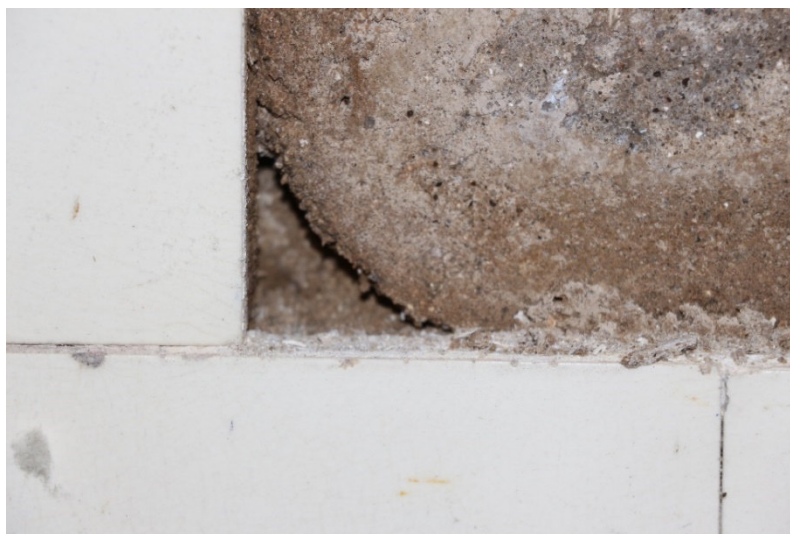
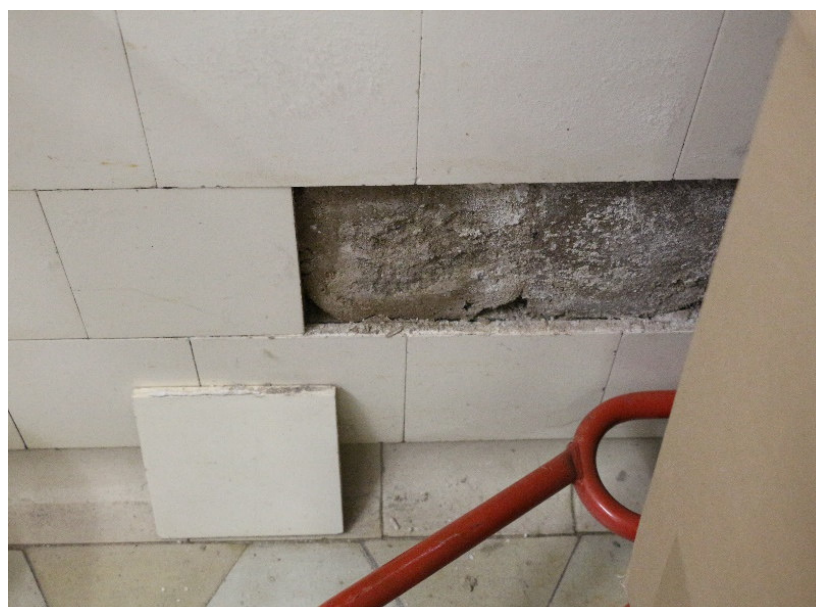
Bestehender Aufbruch Nr.	22-04943- Wand	
Ort	Hauptgebäude-1.UG-005	
Materialart	Mächtigkeit	Materialproben (Analyseumfang)
Fliese	10 mm	-
Mörtelbett	x	-

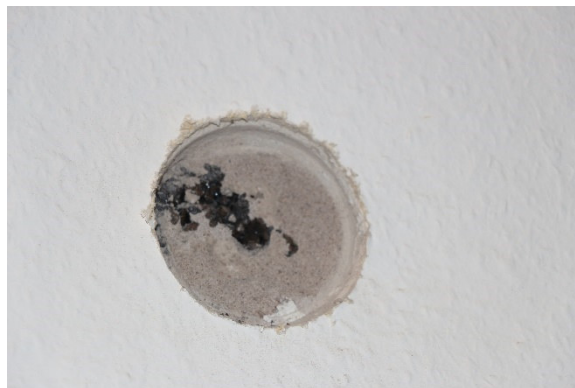
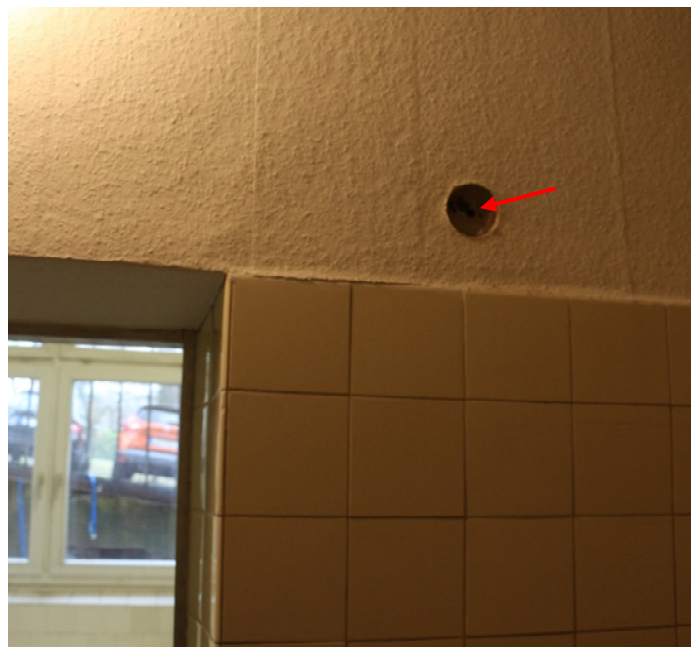
Kernbohrung Nr.	22-04944- Wand	
Ort	Hauptgebäude-1.UG-005B	
Materialart	Mächtigkeit	Materialproben (Analysenumfang)
Tapete	<1 mm	-
Putz	15 mm	-
Korkdämmung	x	Vgl. 22-04942

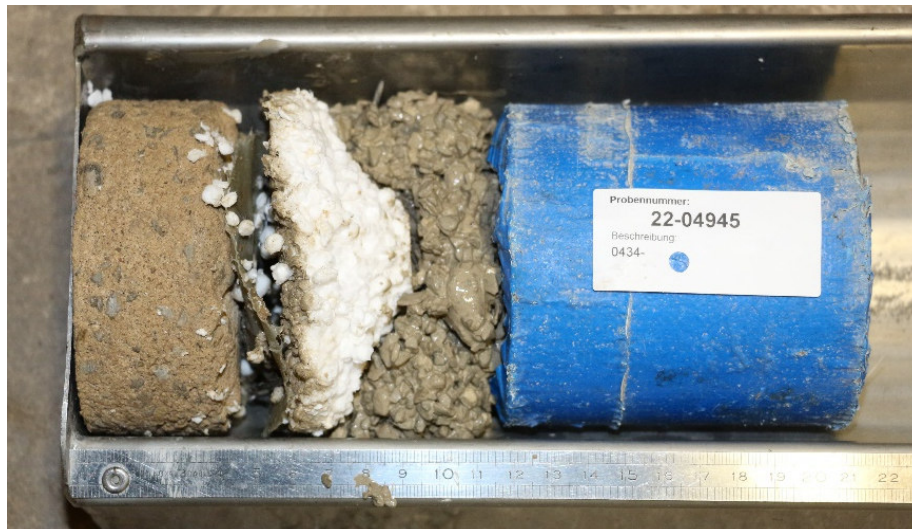
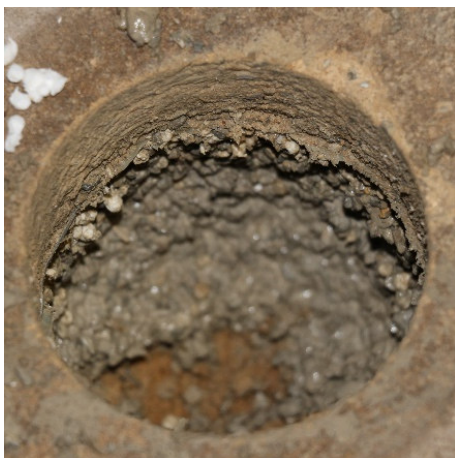
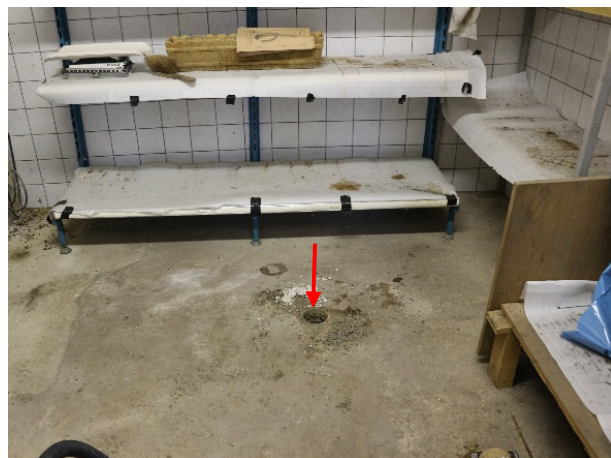
Kernbohrung Nr.	22-04945 - Boden	
Ort	Gärtnerei-Keller, ehemaliger Kühlraum	
Materialart	Mächtigkeit	Materialproben (Analyseumfang)
Estrich, mineralisch	40 mm	22-04946 (Rückstellprobe)
Drahtarmierung	<1 mm	-
PE-Folie	<1 mm	-
EPS-Dämmung	40 mm	22-04947 (HBCD)
Kies	ca. 90 mm	-
Sand	x	-

Bohrtiefe gesamt: ca. 170 mm

Die konische Form der EPS-Dämmung im Bild ist bohrungsbedingt.

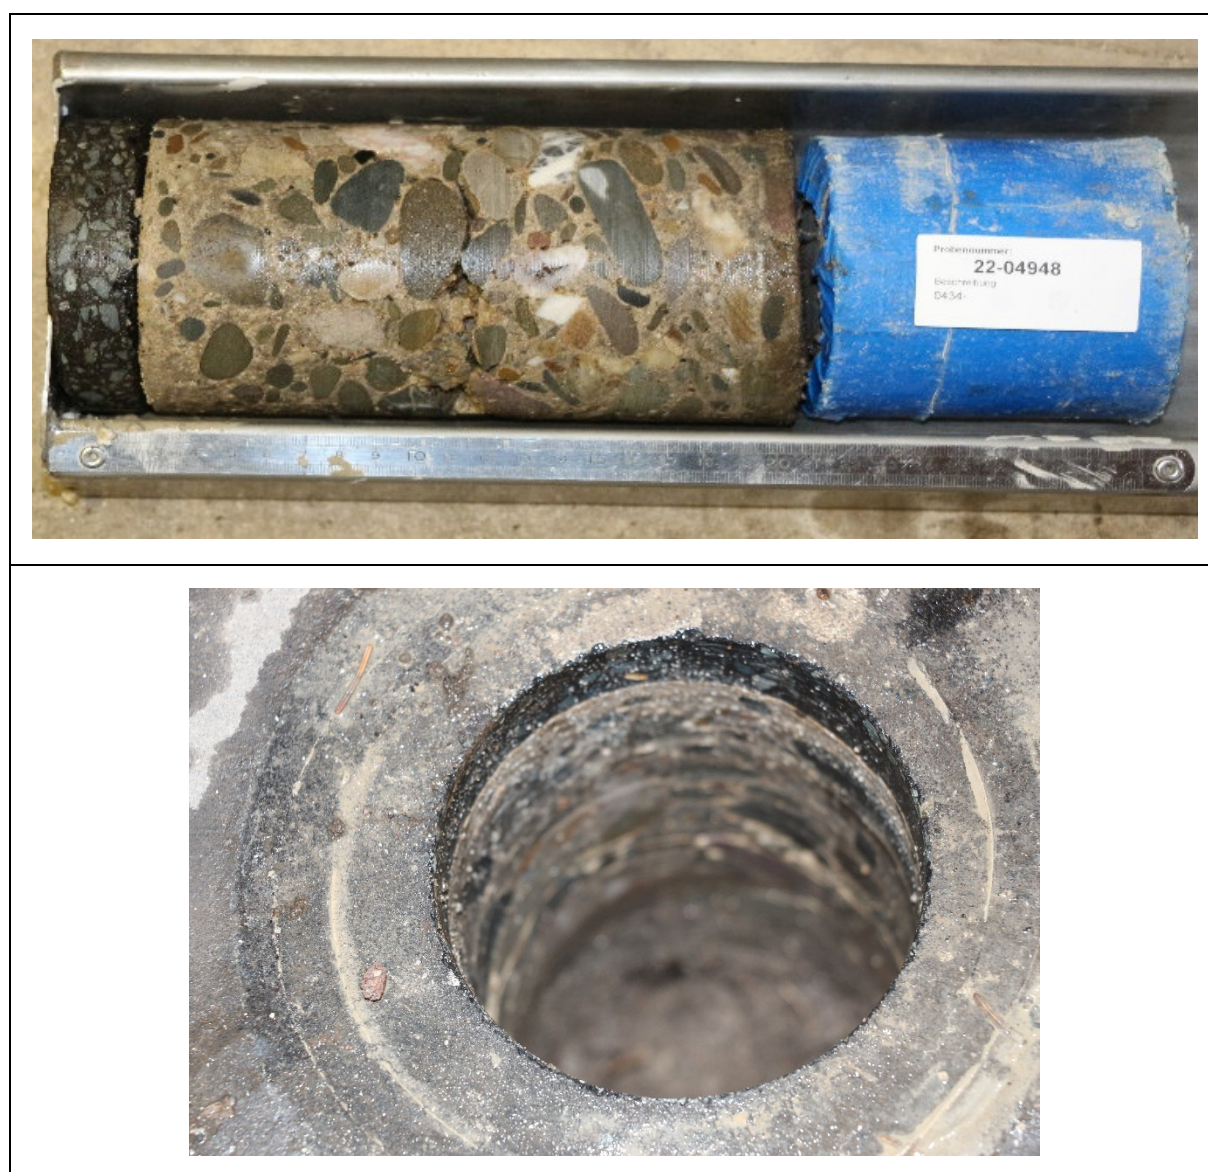
Aufbruch Nr.	22-04948 - Boden	
Ort	Gärtnerei-Keller-Vorraum	
Materialart	Mächtigkeit	Materialproben (Analyseumfang)
Asphalt	25 mm	22-04949 (PAK)
Beton	180 mm	22-04950 (Rückstellprobe)
Hohlraum	20 mm	-
Erde, Kies	x	-

Bohrtiefe gesamt: ca. 200 mm

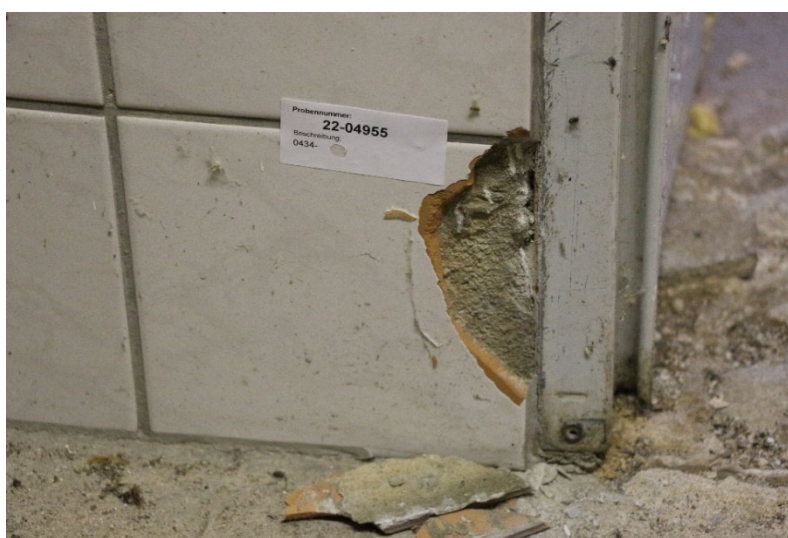
Aufbruch Nr.	22-04955 - Wand	
Ort	Keller-Kühlraum, Wandaufbruch	
Materialart	Mächtigkeit	Materialproben
Fliese	6 mm	-
Kleber	2-3 mm	22-04956 (Asbest)
Wandputz	x	-
Ziegelmauerwerk	x	-

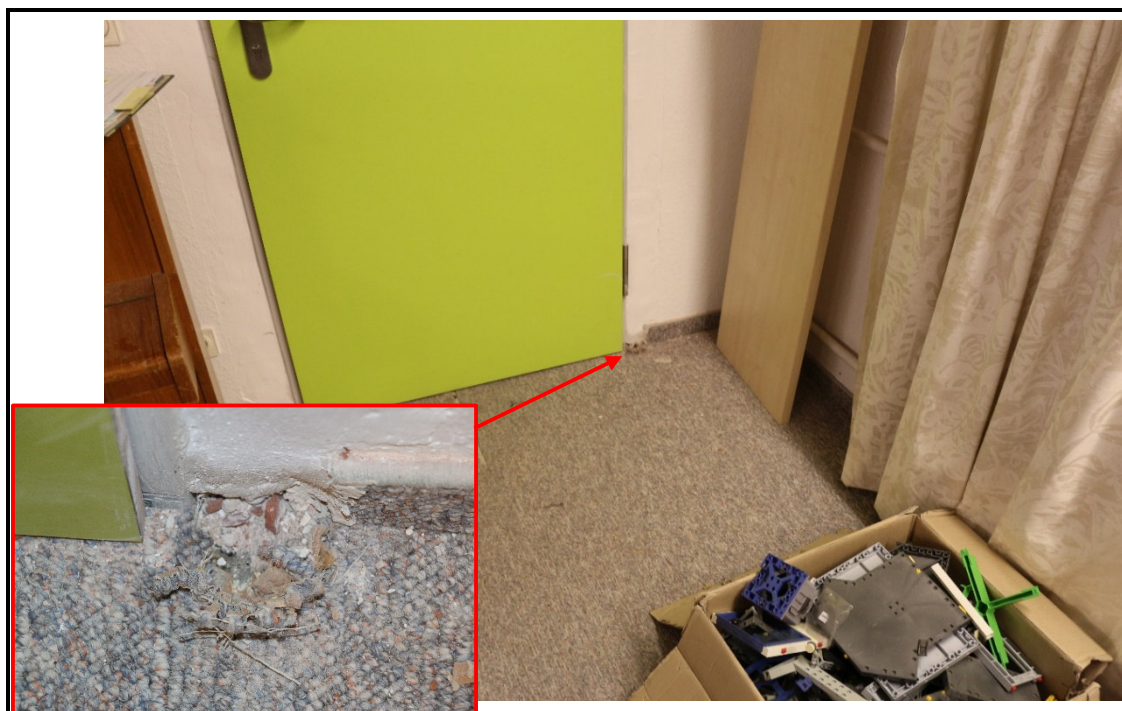
Bild 1	0434-1042-Hauptgebäude-3.OG-Raum 301, Teppichkleber Probe Nr. 22-04831
---------------	--

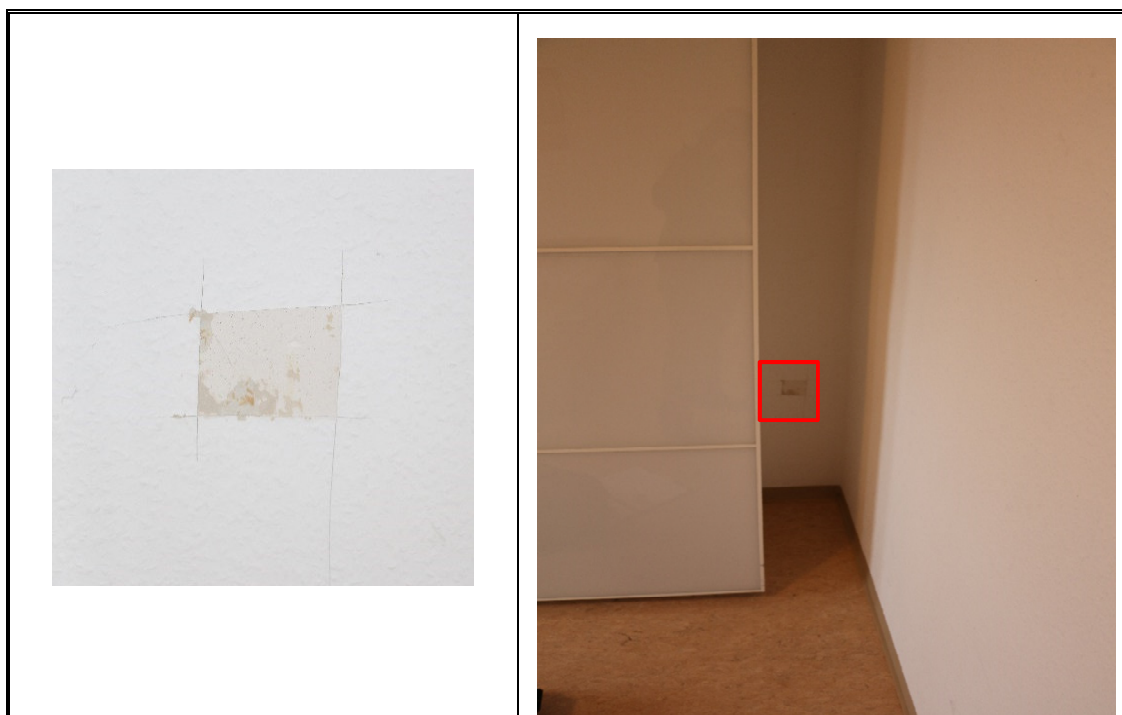
Bild 2	0434-1042-Hauptgebäude-3.OG-Raum 307, 310 und 323, Mischprobe Wandfarbe, Beispielfoto Probe Nr. 22-04834
---------------	---

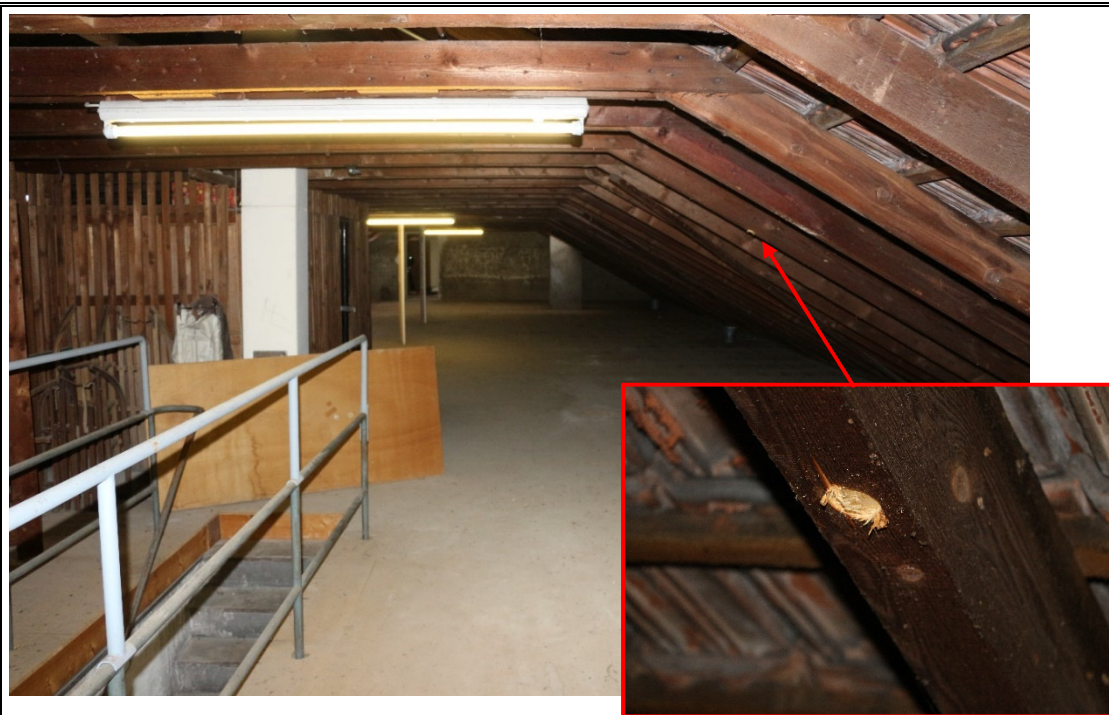
Bild 6

0434-1042-Hauptgebäude-Dach, Mischprobe Balken & Lattung
Probe Nr. 22-04838

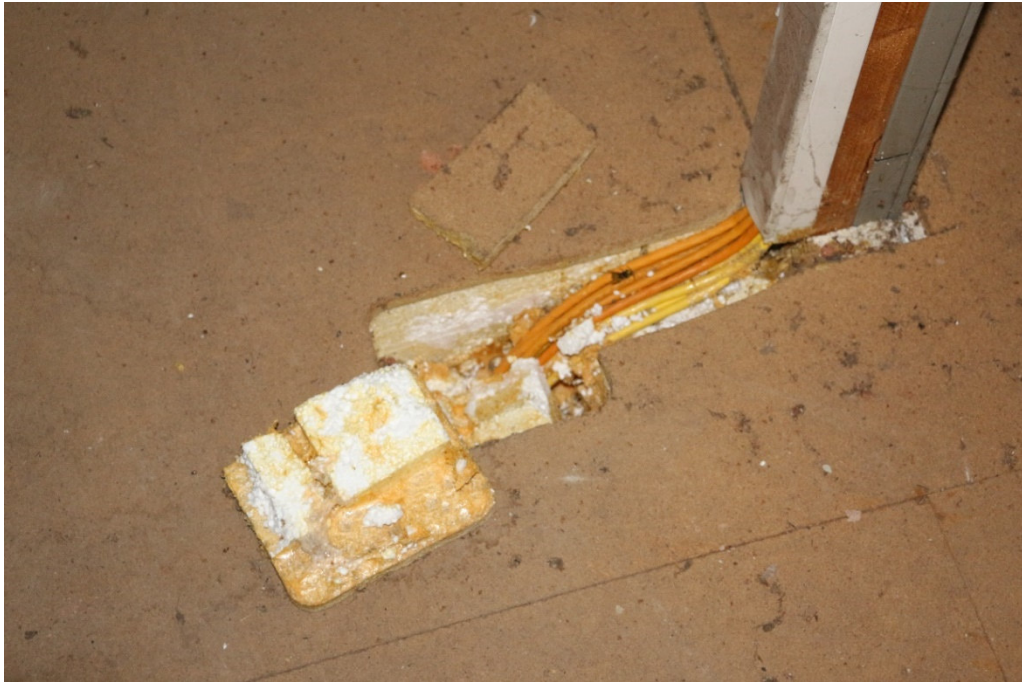
Bild 7

- EPS-Dämmung Bodenaufbau des Dachgeschosses im Kinder- und Jugendwohnheim (Probe Nr. 22-04839; Anlage 5, Bild 7)
- EPS-Dämmung an der Außenwand des Kellers in der Gärtnerei (Probe Nr. 22-04953; Anlage 5, Bild 73)

Probe Nr.	22-04839			
Probenbezeichnung	0434-1042-Hauptgebäude-Dach, EPS-Dämmung aus bestehendem Bodenaufbruch			
Parameter	Einheit	Ergebnis		Prüfverfahren
Hexabromcyclododecan (HBCD) ²⁾	mg/kg	1400 *		LC-MS/MS:LC-MS/MS

0434-1042-Hauptgebäude-Dach, EPS-Dämmung aus best.
Bodenaufbruch

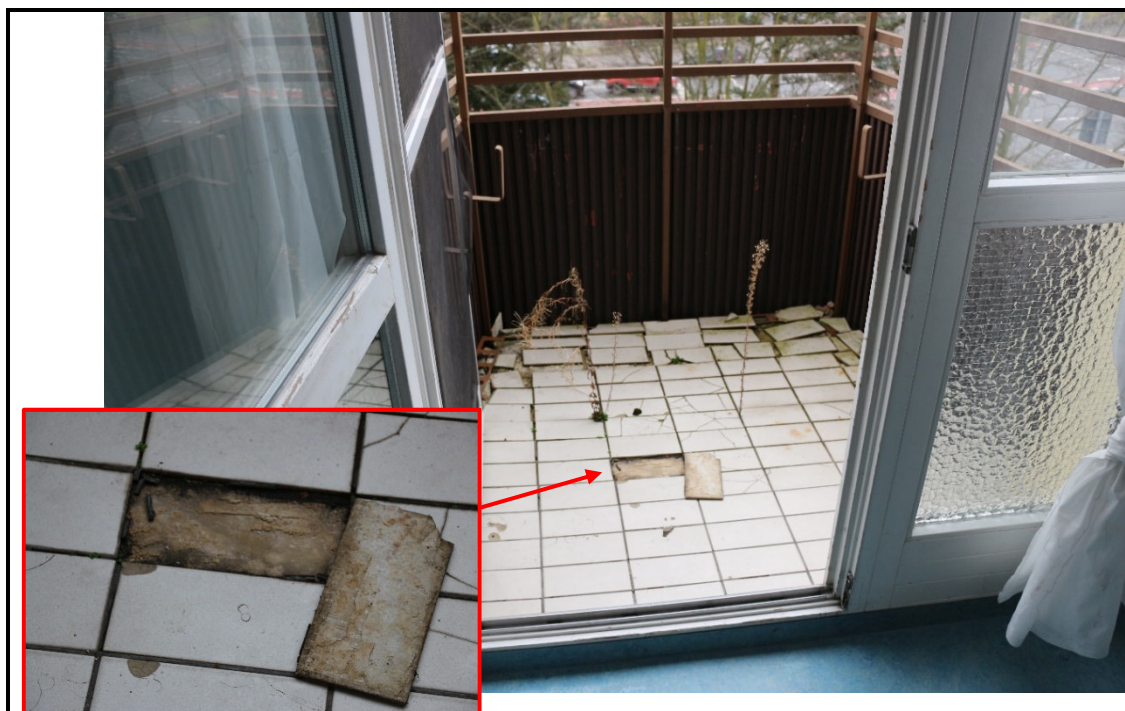
Bild 9	0434-1042-Hauptgebäude-3.OG-Flur Balkon, Fliesenkleber Probe Nr. 22-04841
---------------	---

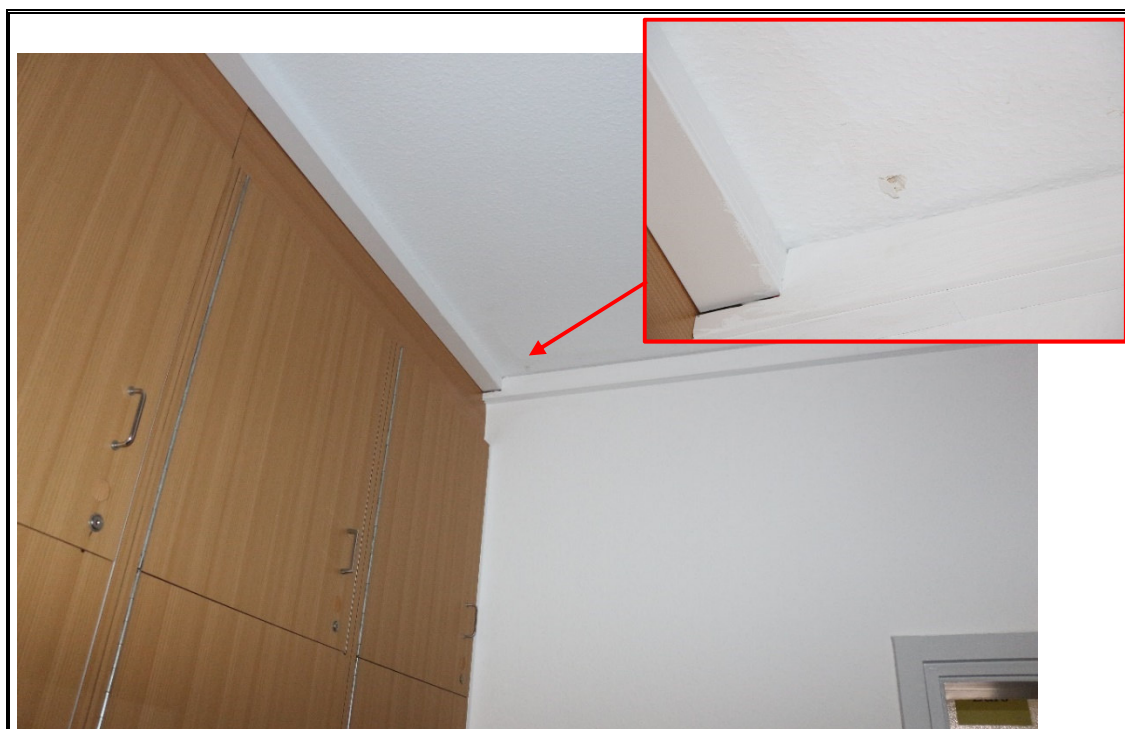
Bild 10	0434-1042-Hauptgebäude-3.OG, Mischprobe Deckenputz, Beispielfoto Probe Nr. 22-04842
----------------	---

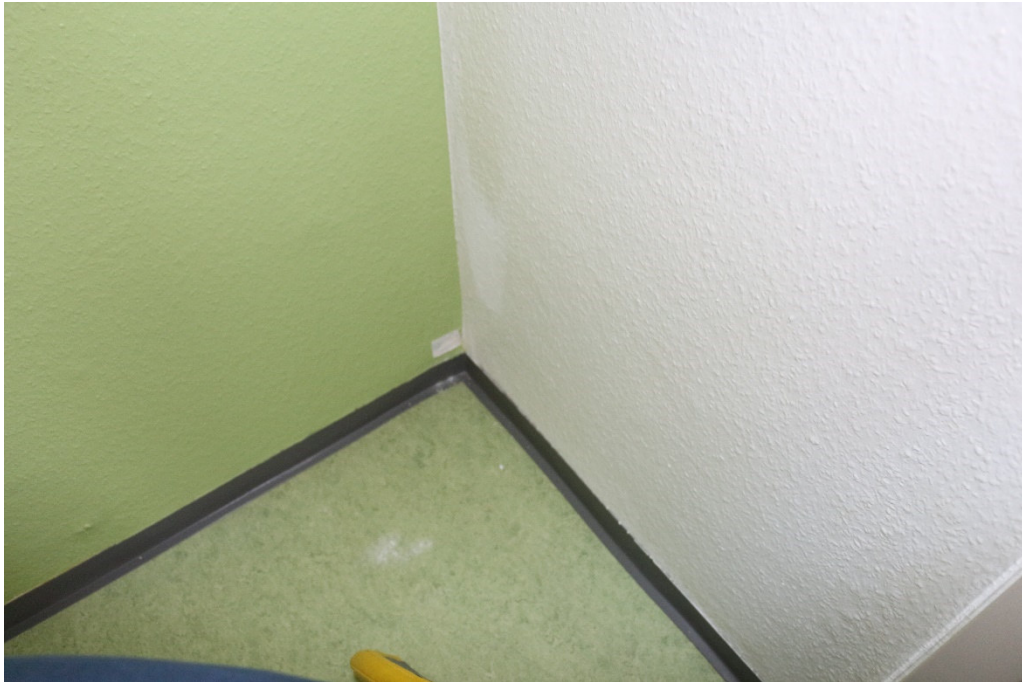
Bild 13

0434-2297-Ostflügel-2.OG, Mischprobe Wandfarbe, Beispielfoto
Probe Nr. 22-04845

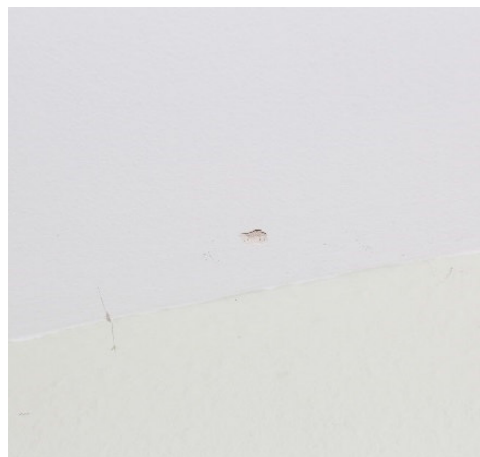
Bild 15

0434-1042-Hauptgebäude-2.OG, Mischprobe Deckenputz, Beispielfoto
Probe Nr. 22-04847

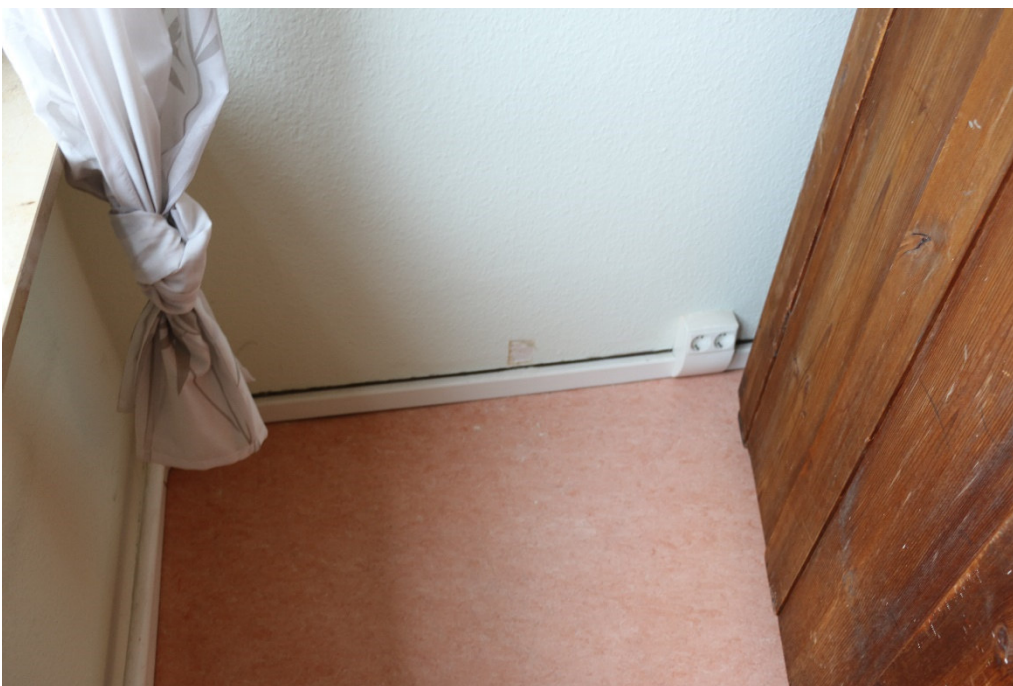
Bild 16

0434-1042-Hauptgebäude-2.OG, Mischprobe Wandfarbe, Beispielfoto
Probe Nr. 22-04848

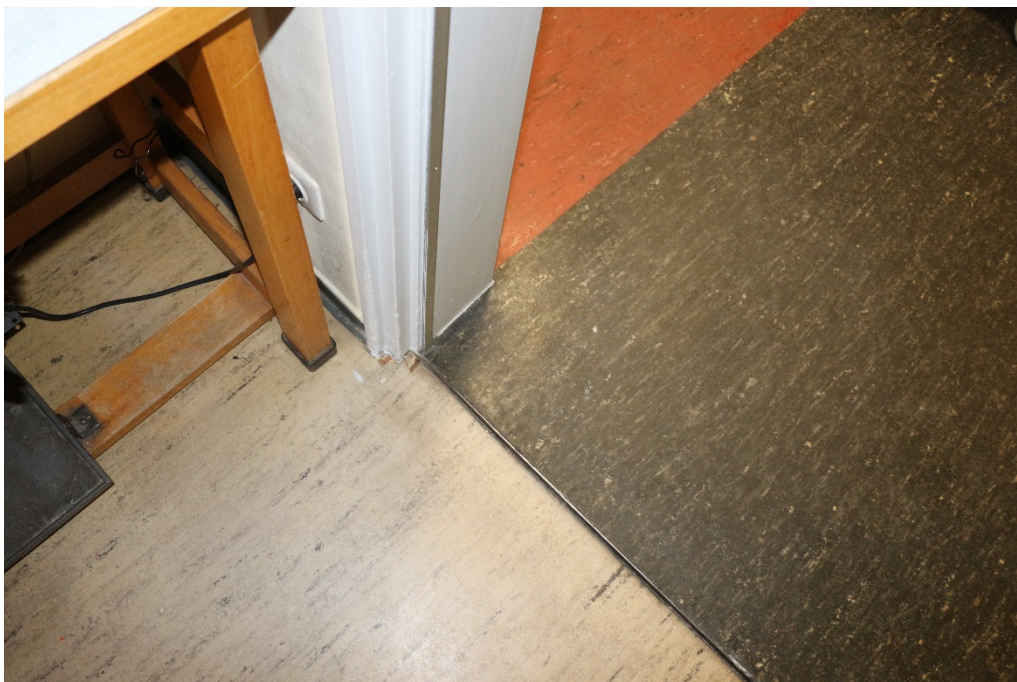
Bild 17

0434-1042-Hauptgebäude-2.OG, Mischprobe Linoleumkleber,
Beispielfoto **Probe Nr. 22-04849**

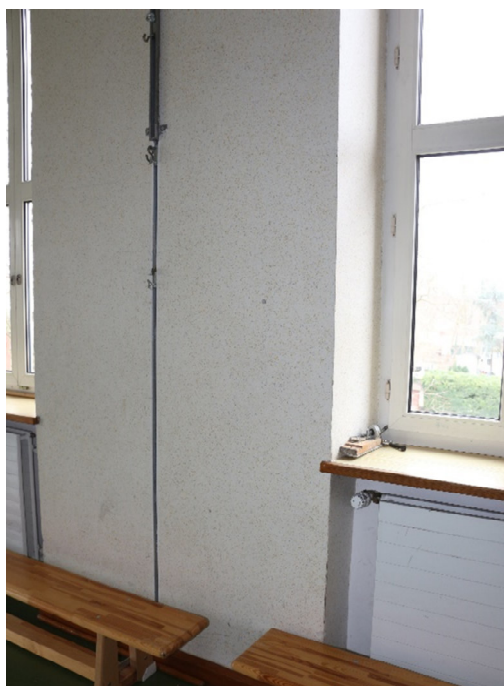
Bild 18

0434-1042-Saalbau-2.OG, Mischprobe Wandputz, Beispielfoto
Probe Nr. 22-04851

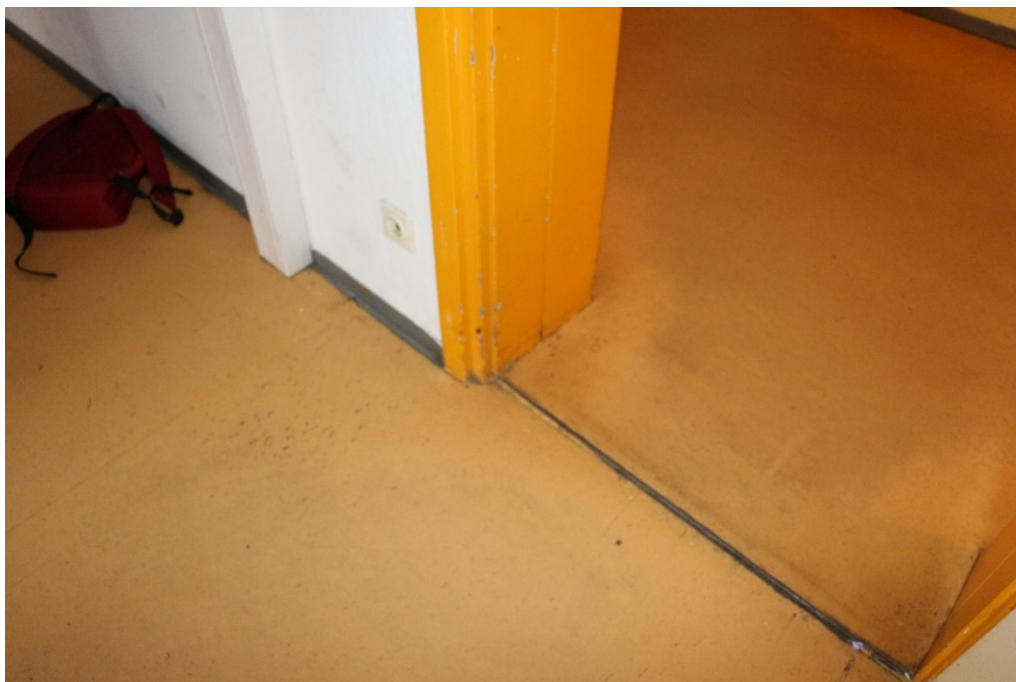
Bild 25

0434-2297-Ostflügel-1.OG, Mischprobe Linoleumkleber, Beispielfoto
Probe Nr. 22-04858
