**SUN-Projekt Nr.: 11975-2022 Maßnahmenvorbereitende
Gebäudeschadstoffuntersuchung**

ANWESEN: Reutersbrunnenstraße 34

**GEBID: 1042 Kinder- und Jugendwohnheim – Hauptgebäude
2297 Kinder- und Jugendwohnheim – Ostflügel
sowie 2299 Gärtnerei – Warm- und Kalthaus**

**SUN-Bericht Nr.: 11975-01-2022 Ergebnisse der orientierenden
Gebäudeschadstoffuntersuchung**

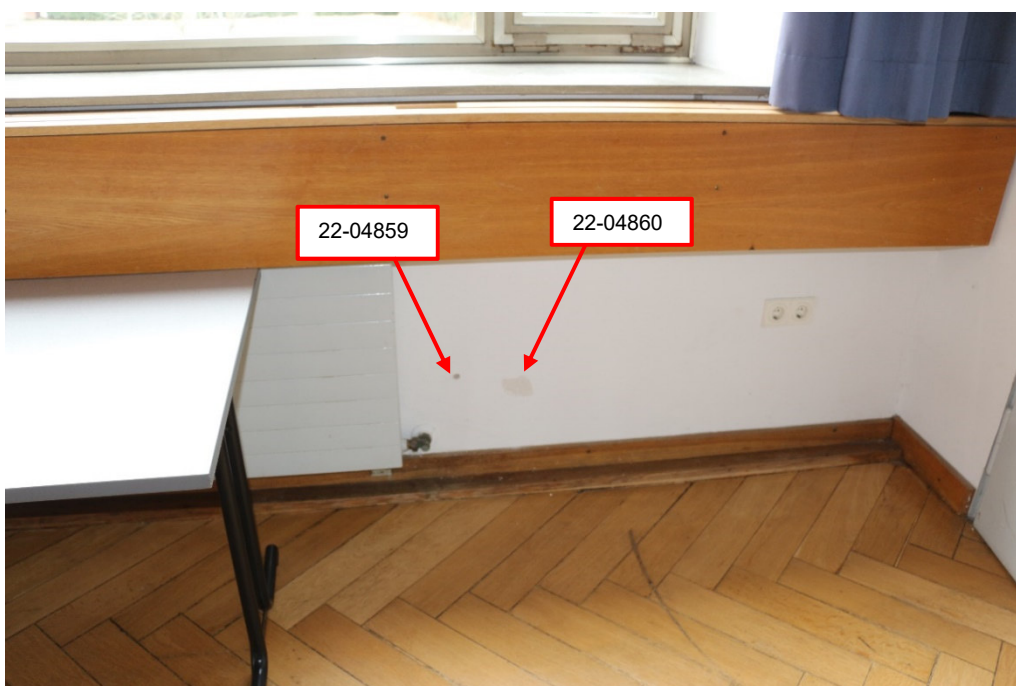
Bild 26

- Wandfarbe im 2. Obergeschoss des Saalbaus, Zink > DK 0, PCB > DK 0 (Probe Nr. 22-04852; Anlage 5, Bild 19)
- Wandfarbe im Erdgeschoss des Saalbaus, Zink > DK 0, PCB-haltig nach PCB-Abfall IV (Probe Nr. 22-04860; Anlage 5, Bild 26)
- Wandfarbe im 1. Untergeschoss des Saalbaus, Zink > DK 0 (Probe Nr. 22-04885; Anlage 5, Bild 50)
- Wandfarbe im Foyer des Saals, Zink > DK 0, PCB-haltig nach PCB-Abfall IV (Probe Nr. 22-04900; Anlage 5, Bild 65)
- Wandfarbe im 2. OG des Ostflügels, PCB > DK 0 (Probe Nr. 22-04845; Anlage 5, Bild 16)
- Wandfarbe im 1. Obergeschoss des Ostflügels, PCB > DK I/II (Probe Nr. 22-04857; Anlage 5, Bild 24)
- Wandfarbe im EG des Ostflügels, PCB > DK 0 (Probe Nr. 22-04868; Anlage 5, Bild 33)
- Wandfarbe im 1. Untergeschoss des Hauptgebäudes, PCB > DK 0 (Probe Nr. 22-04874; Anlage 5, Bild 39)

0434-1042-Saalbau-EG, Mischprobe Wandputz bzw. Mischprobe Wand-
farbe, Beispielfoto
Probe Nr. 22-04859 bzw. 22-04860

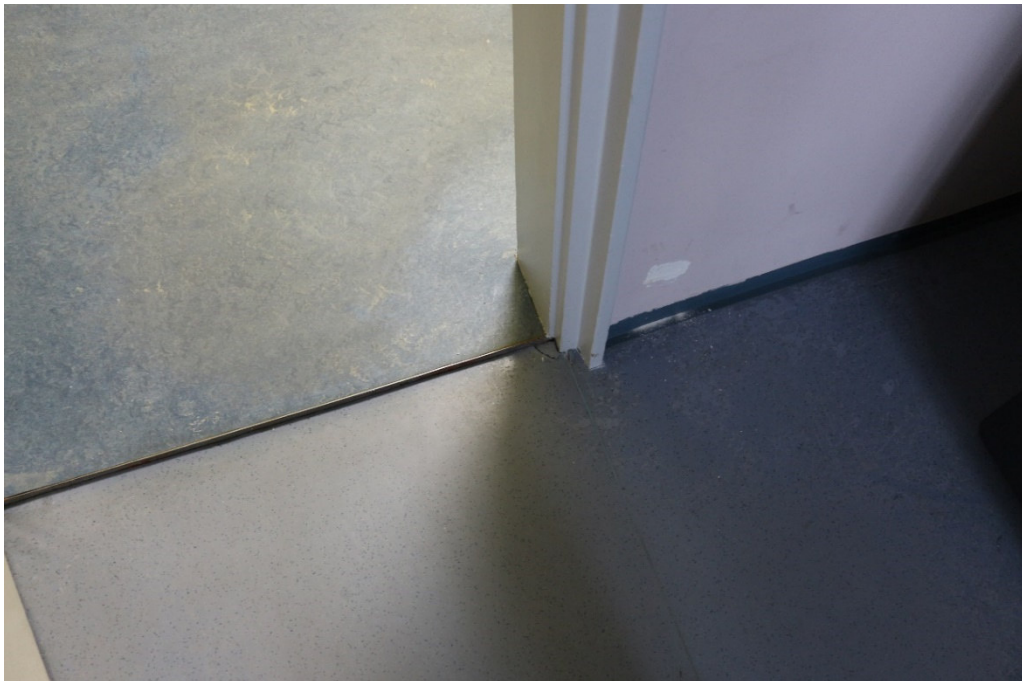
Bild 31

0434-1042-Hauptgebäude-EG, Mischprobe Linoleumkleber, Beispielfoto
Probe Nr. 22-04866

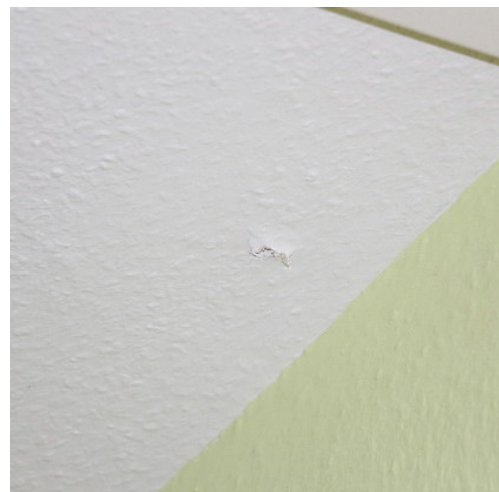
Bild 32

0434-2297-Ostflügel-EG, Mischprobe Deckenputz, Beispielfoto
Probe Nr. 22-04867

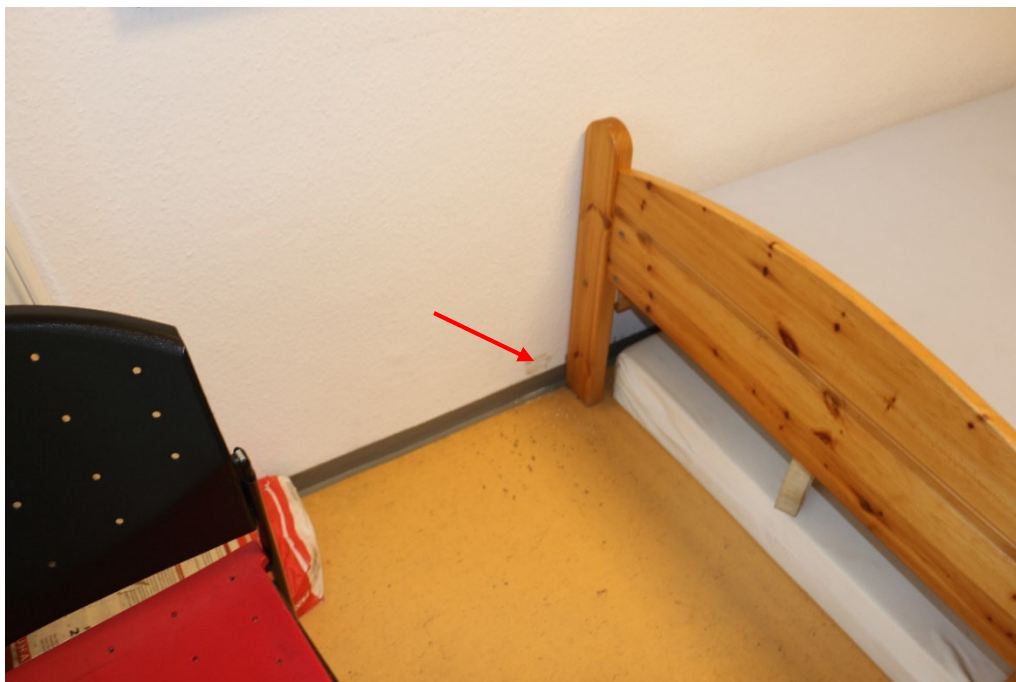
Bild 33

0434-2297-Ostflügel-EG, Mischprobe Wandfarbe, Beispielfoto
Probe Nr. 22-04868

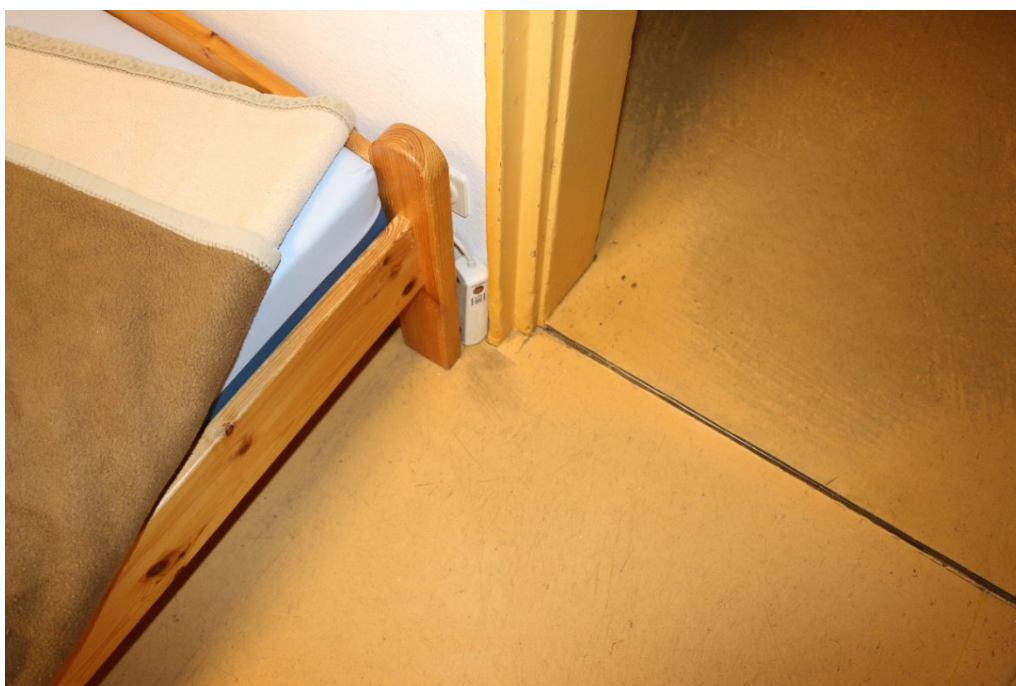
Bild 34

0434-2297-Ostflügel-EG, Mischprobe Linoleumkleber, Beispielfoto
Probe Nr. 22-04869

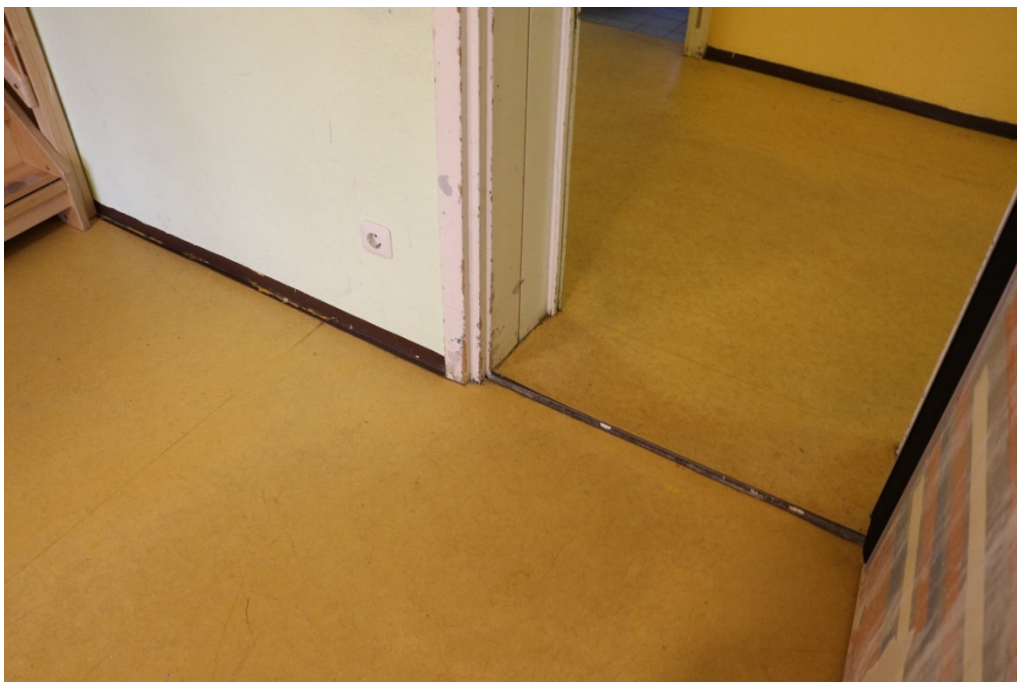
Bild 37

0434-2297-Ostflügel-1.UG, Mischprobe Linoleumkleber, Beispielfoto
Probe Nr. 22-04872

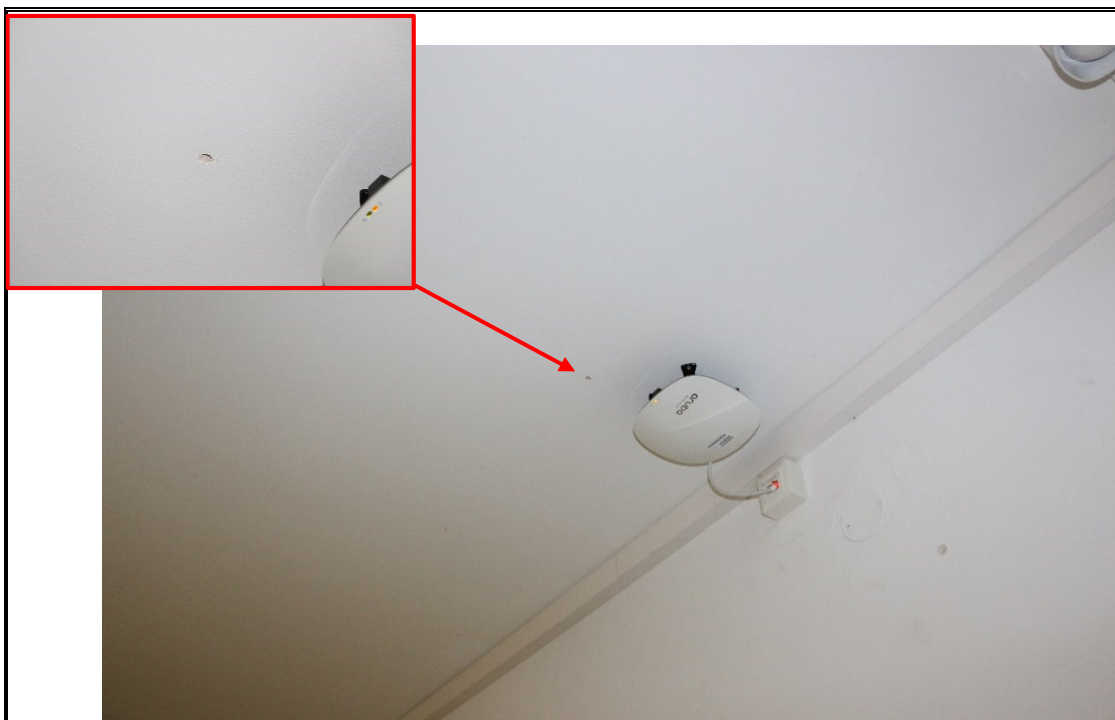
Bild 38

0434-1042-Hauptgebäude-1.UG, Mischprobe Deckenputz, Beispielfoto
Probe Nr. 22-04873

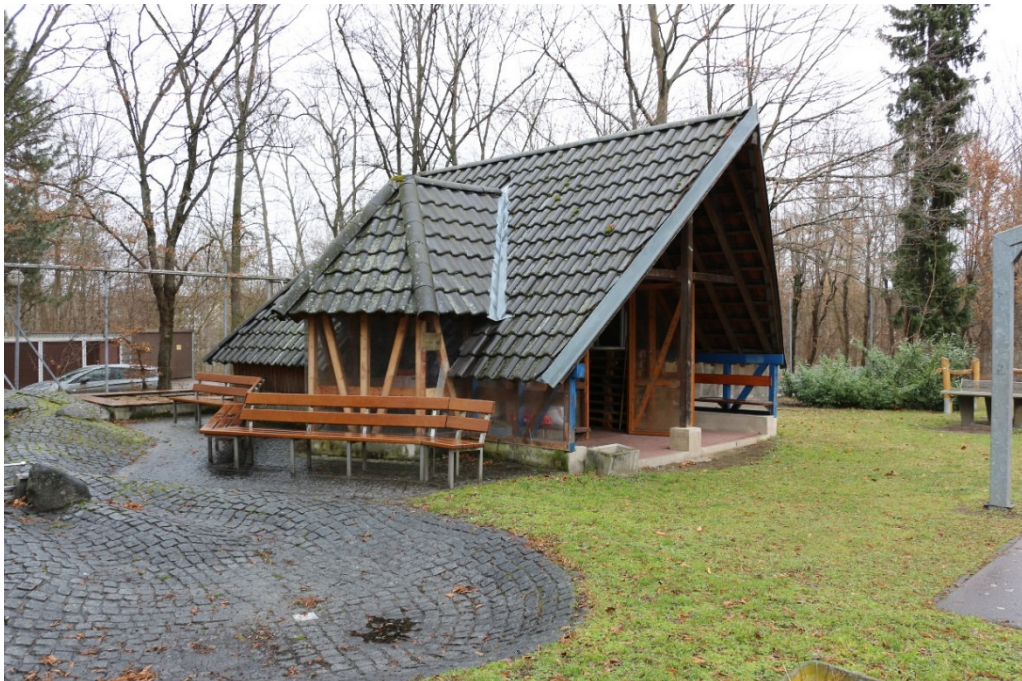
Bild 41

0434-Außenbereich-großes Spielhaus, Mischprobe Holz, Beispielfoto
Probe Nr. 22-04876

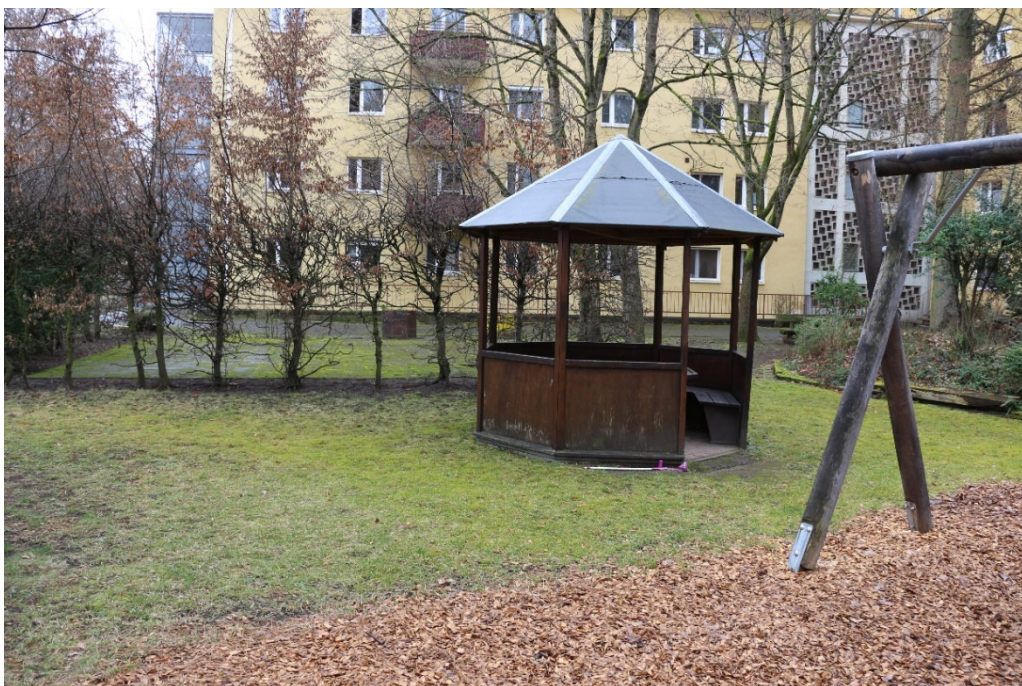
Bild 42

0434-Außenbereich-Pavillon, Mischprobe Holz
Probe Nr. 22-04877

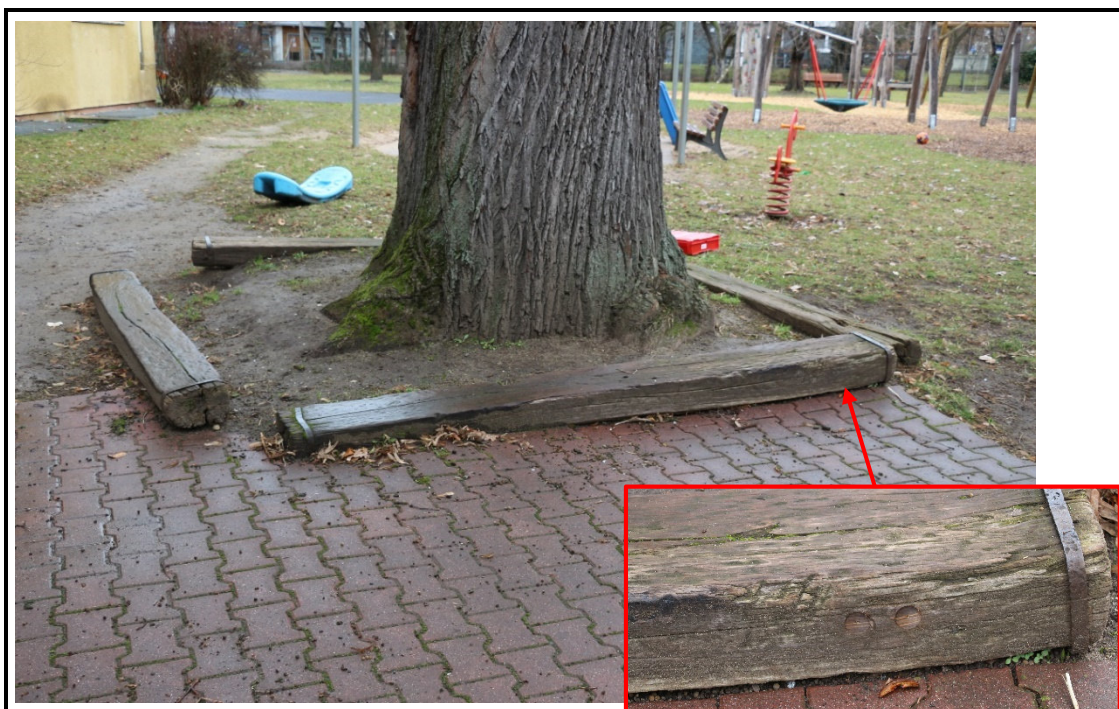
Bild 47

- Holzfenster im 2. Untergeschoss (Probe Nr. 22-04893, Anlage 5, Bild 57)
Die festgestellten Gehalte an PCP, Arsen, Blei und Cadmium überschreiten die Grenzwerte der Altholzverordnung.
- Eisenbahnschwellen als Baumumfriedung im Außenbereich (Probe Nr. 22-04882; Anlage 5, Bild 47)
Die festgestellten Gehalte an PCP und Blei überschreiten die Grenzwerte der Altholzverordnung. Außerdem wurde eine deutliche PAK-Belastung (PAK Summe 25.000 mg/kg, Benzo(a)pyren 200 mg/kg) festgestellt.
- Türanstrichfarbe im 1. Untergeschoss des Saalbaus (Probe 22-04888; Anlage 5, Bild 52)
Die festgestellten Gehalte an PCB, Blei, Cadmium und Chrom überschreiten die Grenzwerte der Altholzverordnung. Die Gehalte an Zink und Blei überschreiten die Konzentrationsgrenze für gefährlichen Abfall.

Die Eisenbahnschwellen im Außenbereich (Probe Nr. 22-04882; Anlage 5, Bild 47) weisen einen hohen PAK-Gehalt auf (vgl. Kapitel 6.3).

0434-Außenbereich-Baumumfriedung, Eisenbahnschwellen
Probe Nr. 22-04882

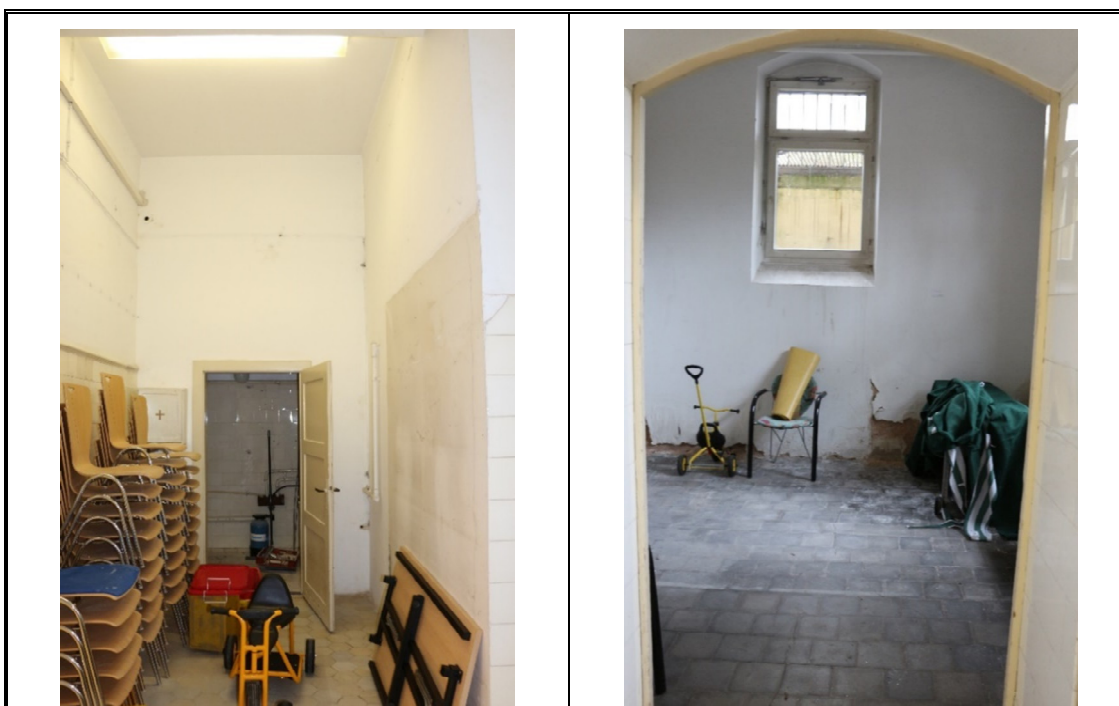
Bild 48

0434-1049 Hauptgebäude-Saalbau-1.UG, Mischprobe Wandputz,
 Beispielfoto
Probe Nr. 22-04883

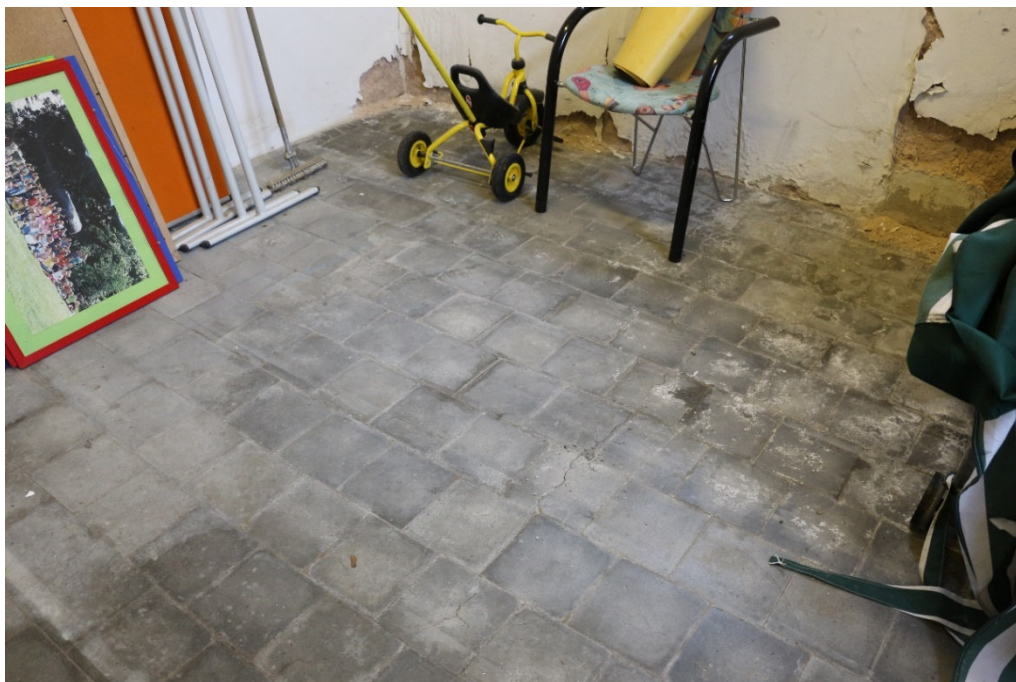
Bild 51

0434-1042-1049 Hauptgebäude-Saalbau-1.UG-Raum 005A bzw.005D,
 Bodenplatten **Nr. 22-04887**

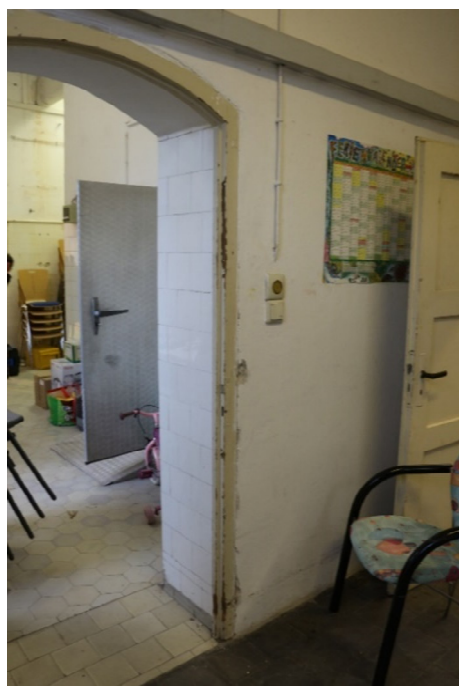
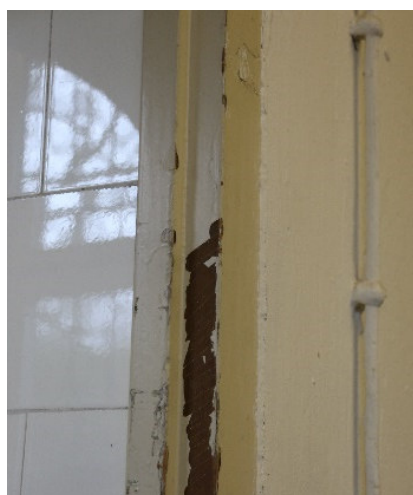
Bild 52

0434-1049 Hauptgebäude-Saalbau-1.UG-Raum 005A bzw.005D,
 Türanstrichfarben, Beispielfoto **Probe Nr. 22-04888**

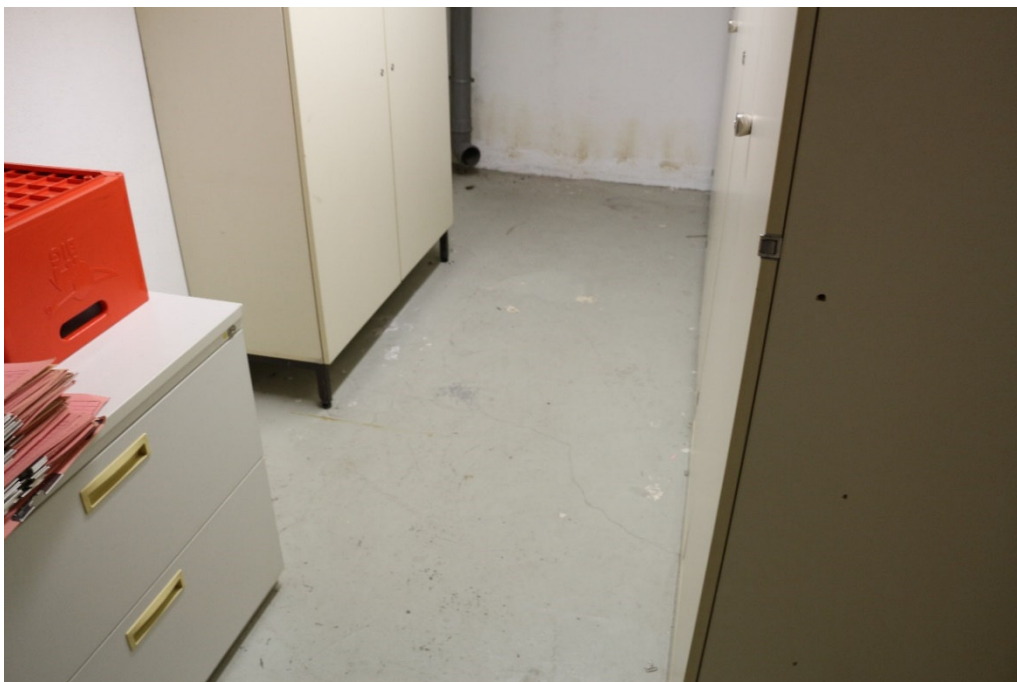
Bild 53

0434-1042 Hauptgebäude-2.UG-Raum 18, Bodenbeschichtung
Probe Nr. 22-04889

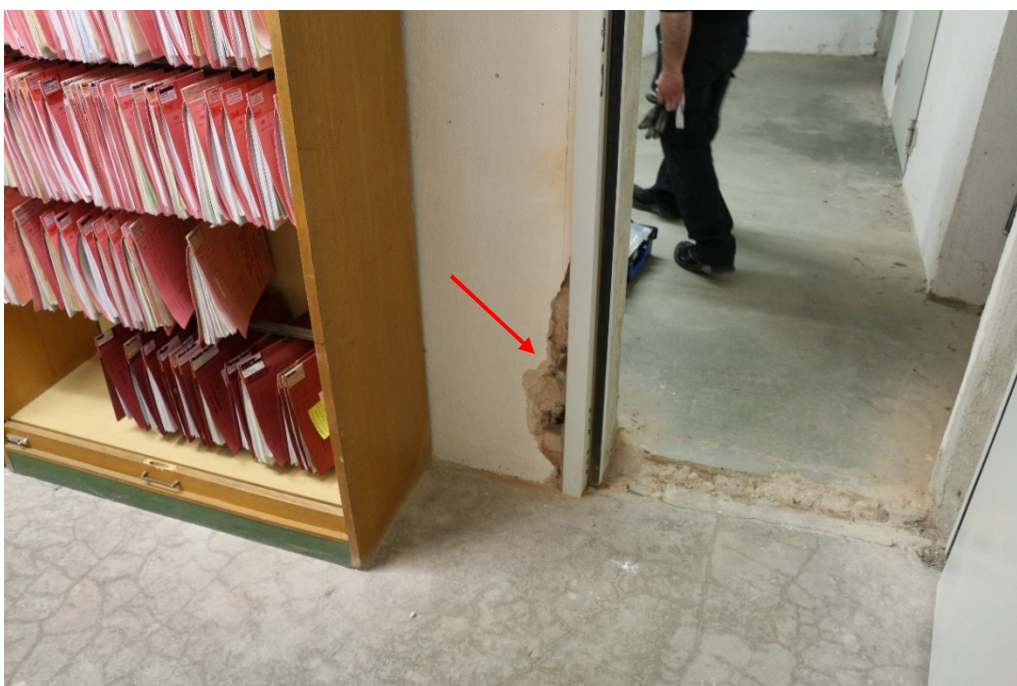
Bild 54

0434-1042 Hauptgebäude-2.UG, Mischprobe Wandputz, Beispielfoto
Probe Nr. 22-04890

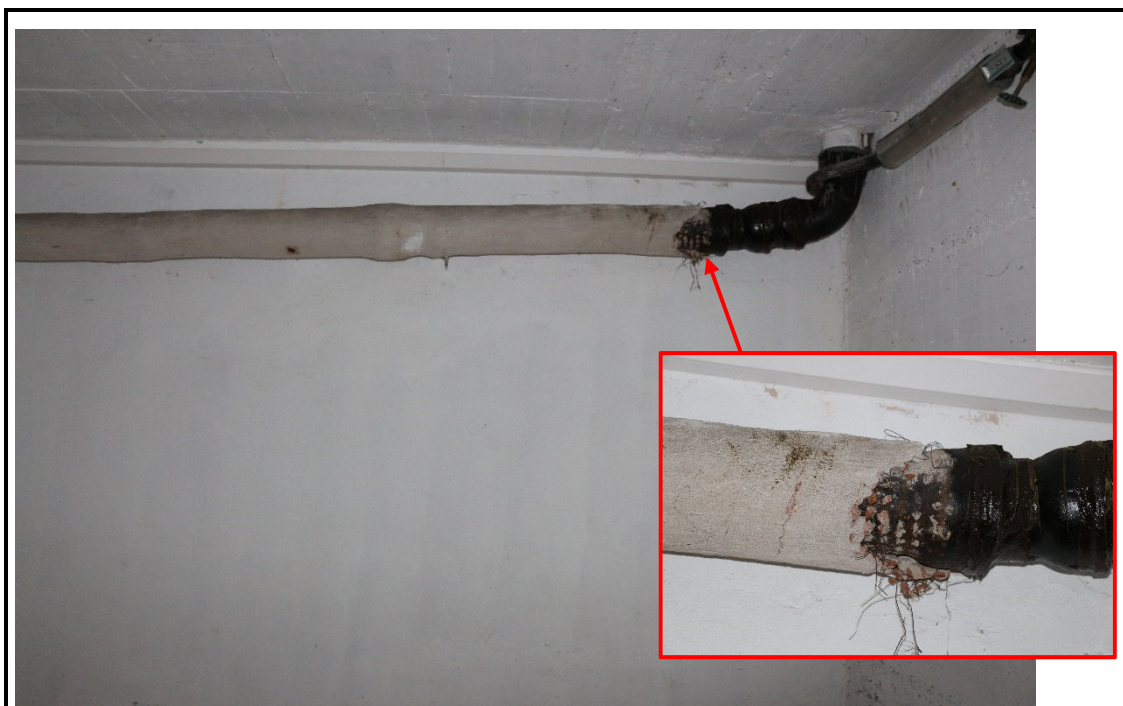
Bild 55	0434-1042 Hauptgebäude-2.UG, Mischprobe Gipsbinden, Beispielfoto Probe Nr. 22-04891
----------------	---

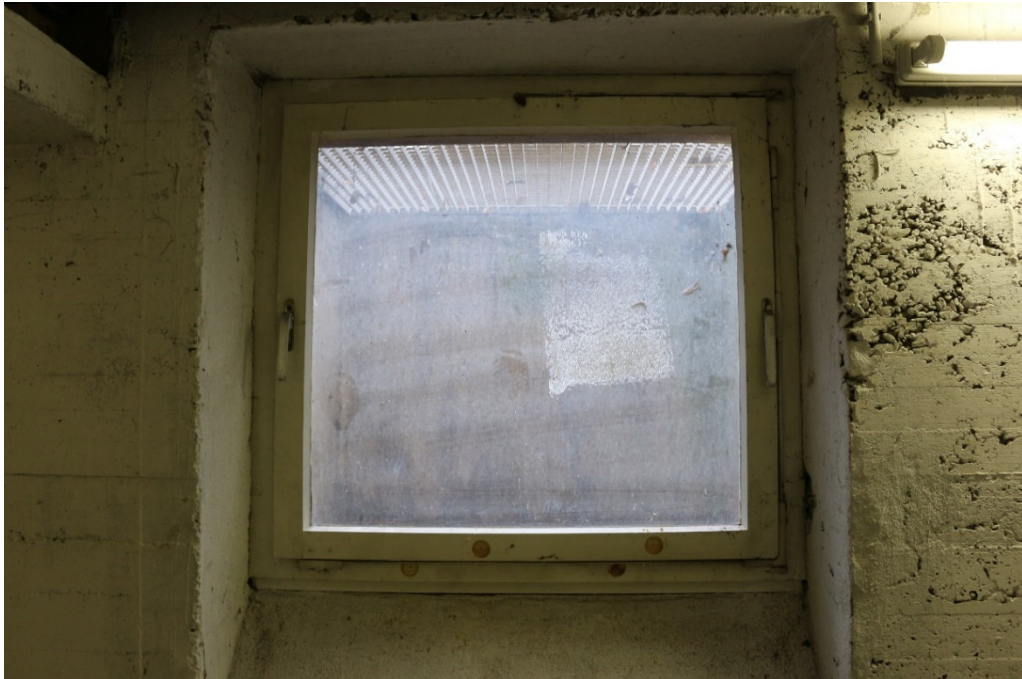
Bild 57

0434-1042 Hauptgebäude-2.UG, Mischprobe Holz von Fenster
Probe Nr. 22-04893

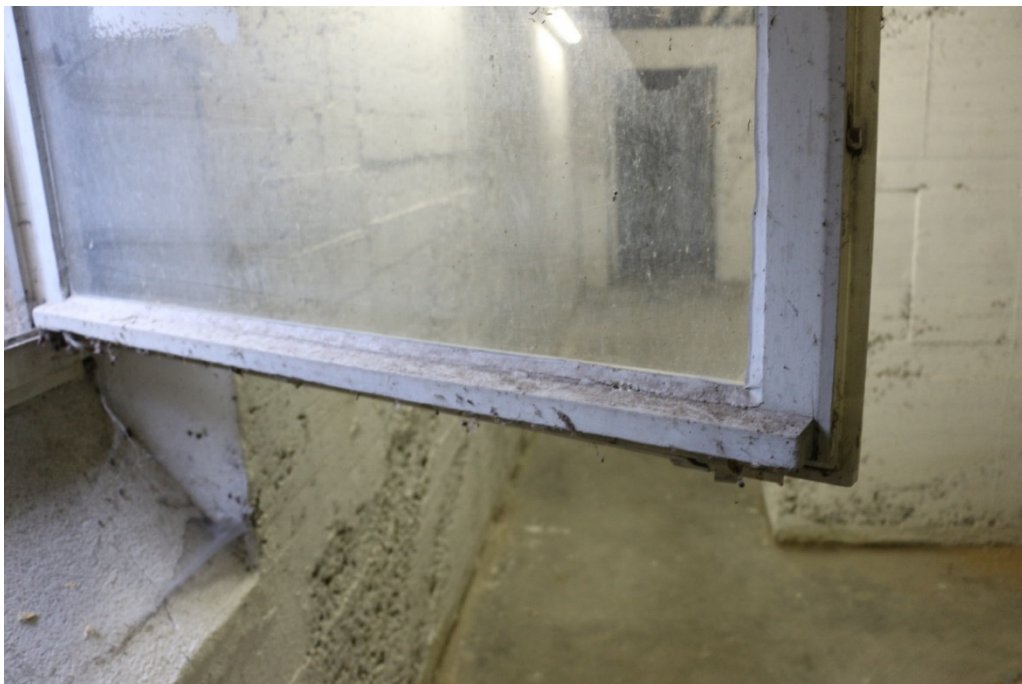
Bild 58

0434-1042 Hauptgebäude-2.UG, Mischprobe Kitt von Holzfenster
Probe Nr. 22-04894

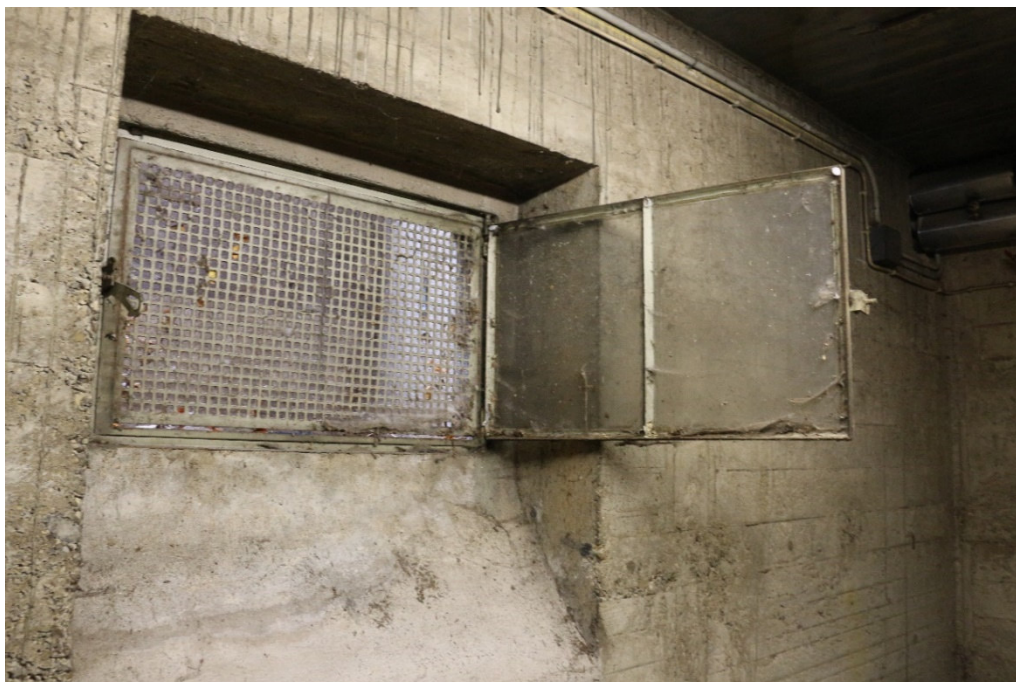
Bild 59

0434-1042 Hauptgebäude-2.UG-Raum 22 bis 25, Mischprobe Kitt von Kellerfenster, Beispielfoto
Probe Nr. 22-04895

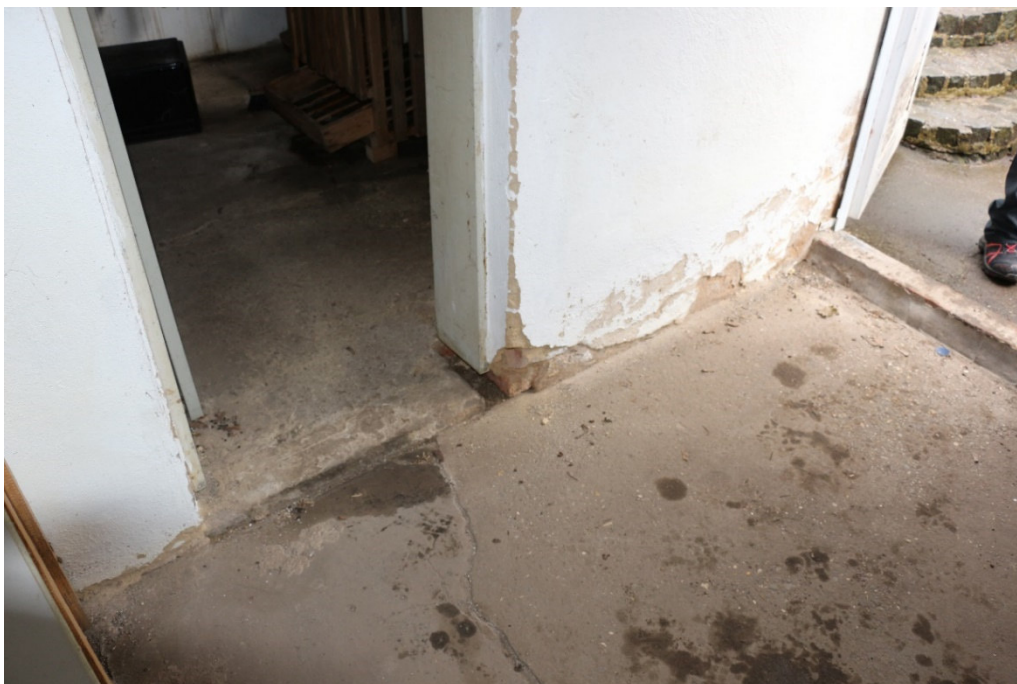
Bild 71	0434-2299 Gärtnerei-Keller, Mischprobe Wandputz, Beispielfoto Probe Nr. 22-04951
----------------	--

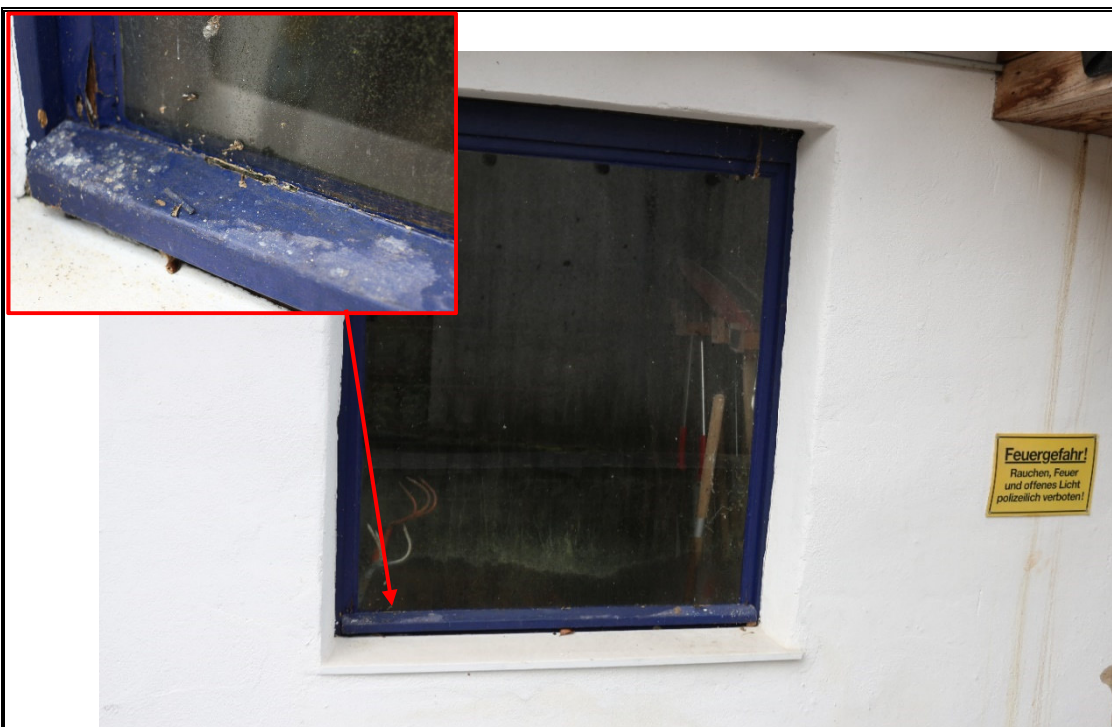
Bild 72	0434-2299 Gärtnerei-Keller, Fensterkitt, Beispielfoto Probe Nr. 22-04952
----------------	--

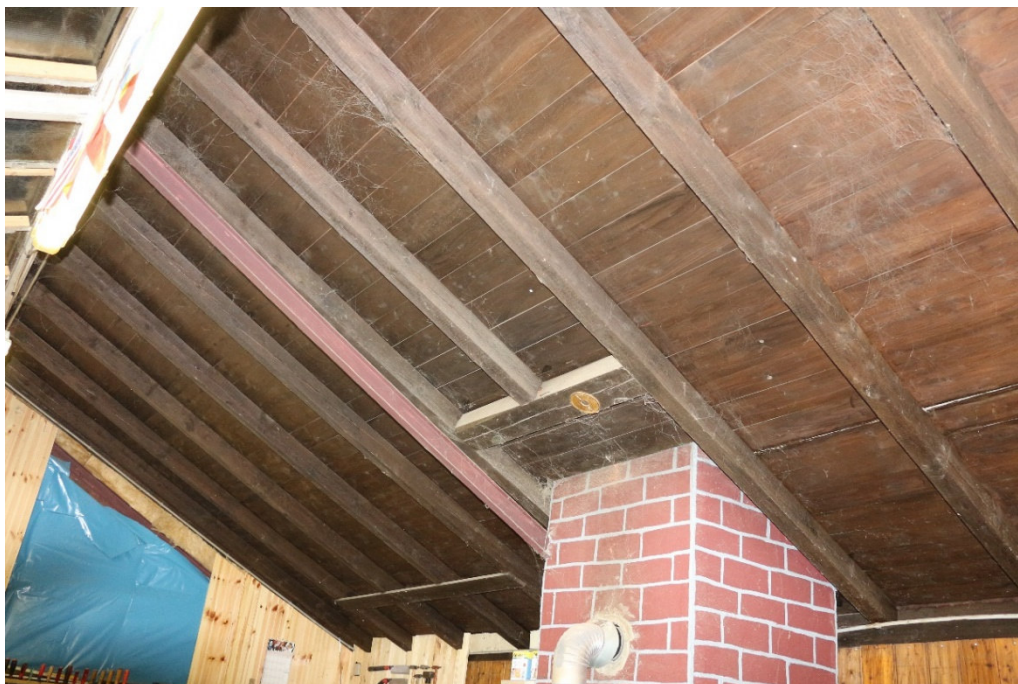
Bild 79

0434-2299 Gärtnerei- Kalthaus- Schreinerei, Mischprobe Holz,
Beispielfoto **Probe Nr. 22-04962**

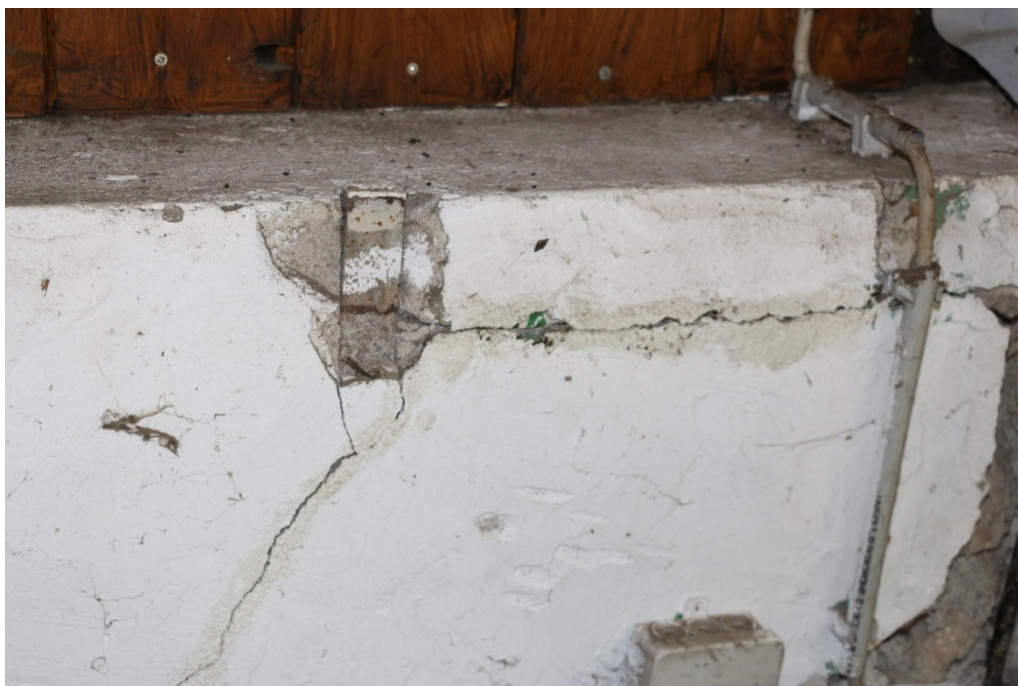
Bild 80

0434-2299 Gärtnerei-Warmhaus & Kalthaus, Mischprobe Putz,
Beispielfoto **Probe Nr. 22-04963**

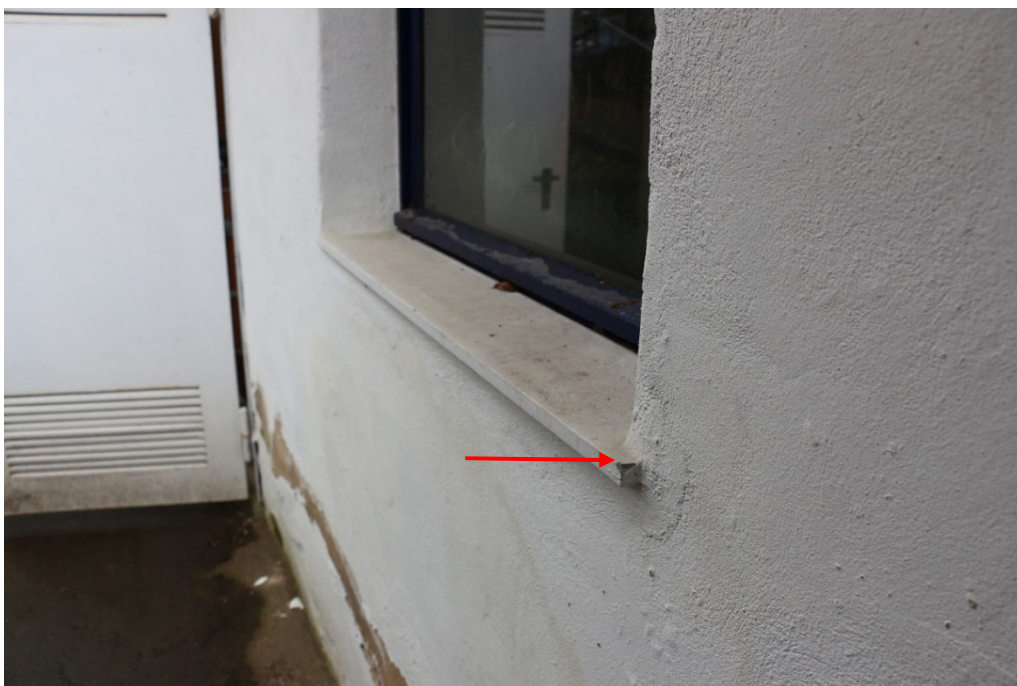
Bild 83

- Spachtelmasse im Bühnenbereich des Saals (Probe Nr. 22-04863).
- Wandputz im Bad des 1. Obergeschosses im Ostflügel (Probe Nr. 22-04925; Anlage 5, Bild 69)
- Feuchtesperre im Bodenaufbau des Bads im 2. Obergeschoss im Hauptgebäude (Probe Nr. 22-04931; Anlage 3, Seite 6)
- Fliesenkleber im Wandaufbau in Raum 002 im 1. Untergeschoss des Saalbaus (Probe Nr. 22-04940; Anlage 3, Seite 9)
- Fensterbank aus Asbestzement im Kellerbereich der Gärtnerei (Probe Nr. 22-04966, Anlage 5, Bild 83)

0434-2299 Gärtnerei- Keller, Fensterbank
Probe Nr. 22-04966
